Hauts-de-France, Somme
Bertangles
15 rue de l' Eglise

Ancien manoir, puis ferme du château à Bertangles

Numéro de dossier : IA80000260

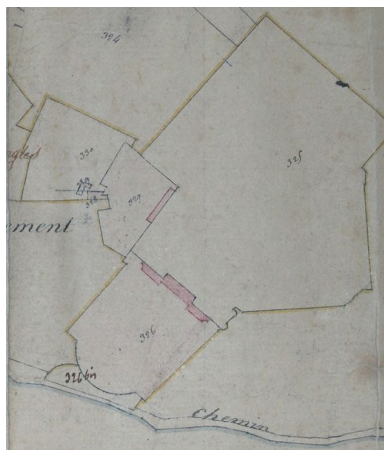
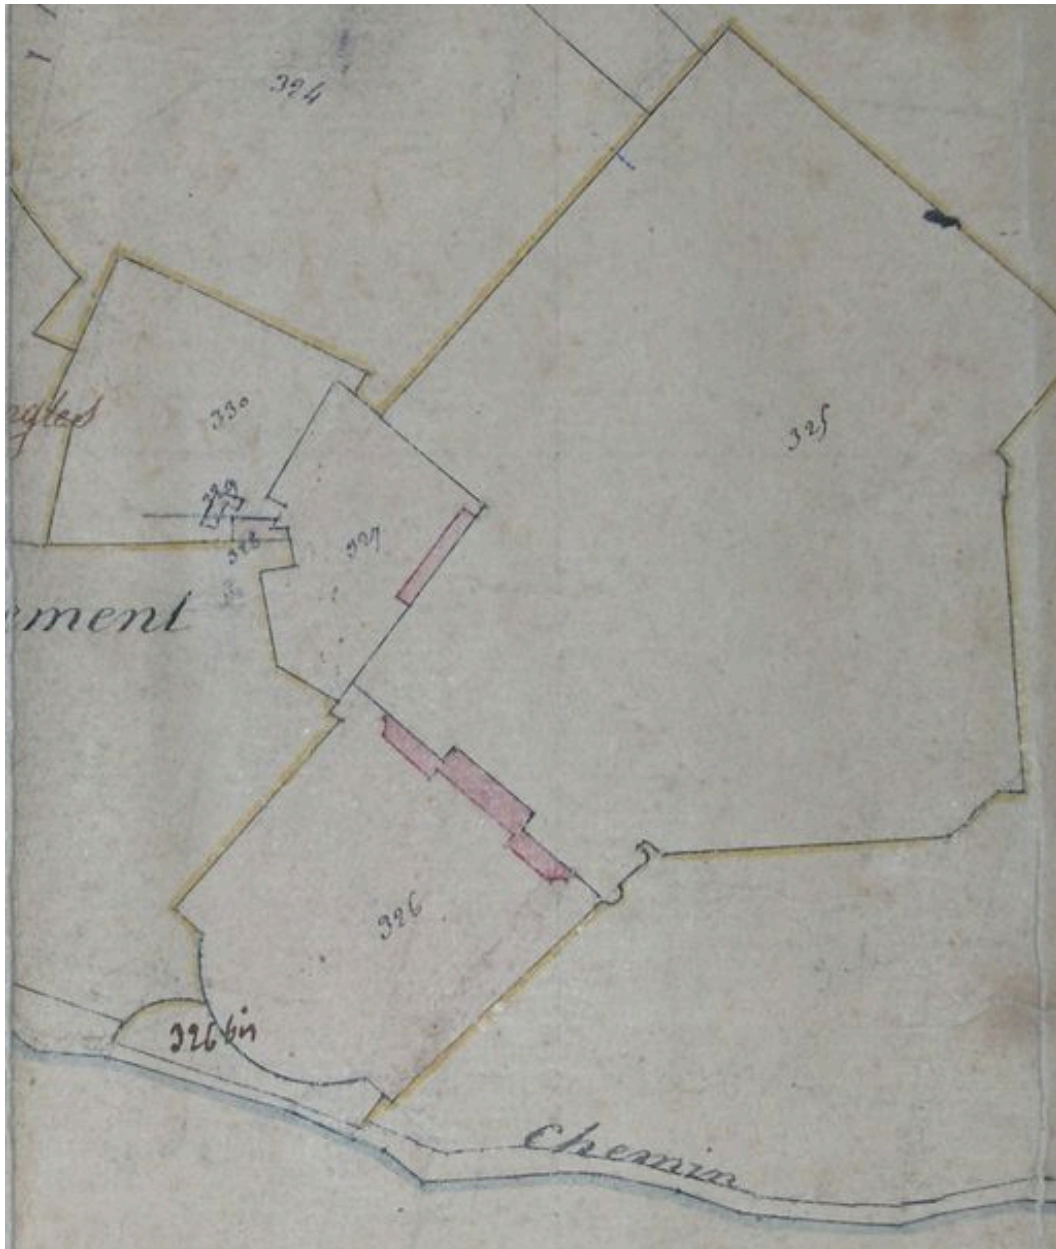
Extrait du cadastre
napoléonien (DGI).
Phot. Isabelle Barbedor
IVR22_20038010322NUCA

Extrait du cadastre napoléonien (DGI).

Le cadastre napoléonien levé vers 1810 (doc. 1) figure un corps de bâtiment de plan allongé, au nord-ouest de la cour, et deux petits bâtiments de plan en L, au sud.

Comme le montre le cadastre napoléonien, seuls le logis, au nord-ouest de la cour, et le cellier, à l'ouest du portail d'accès, sont antérieurs au 19^e siècle. Leur construction peut dater du début du 18^e siècle, s'ils sont contemporains de la reconstruction du château, comme le suggère la disposition des bâtiments.

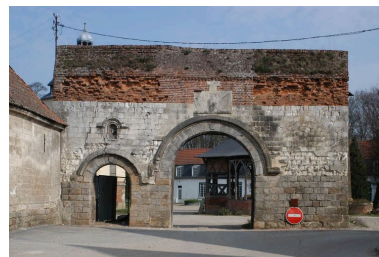
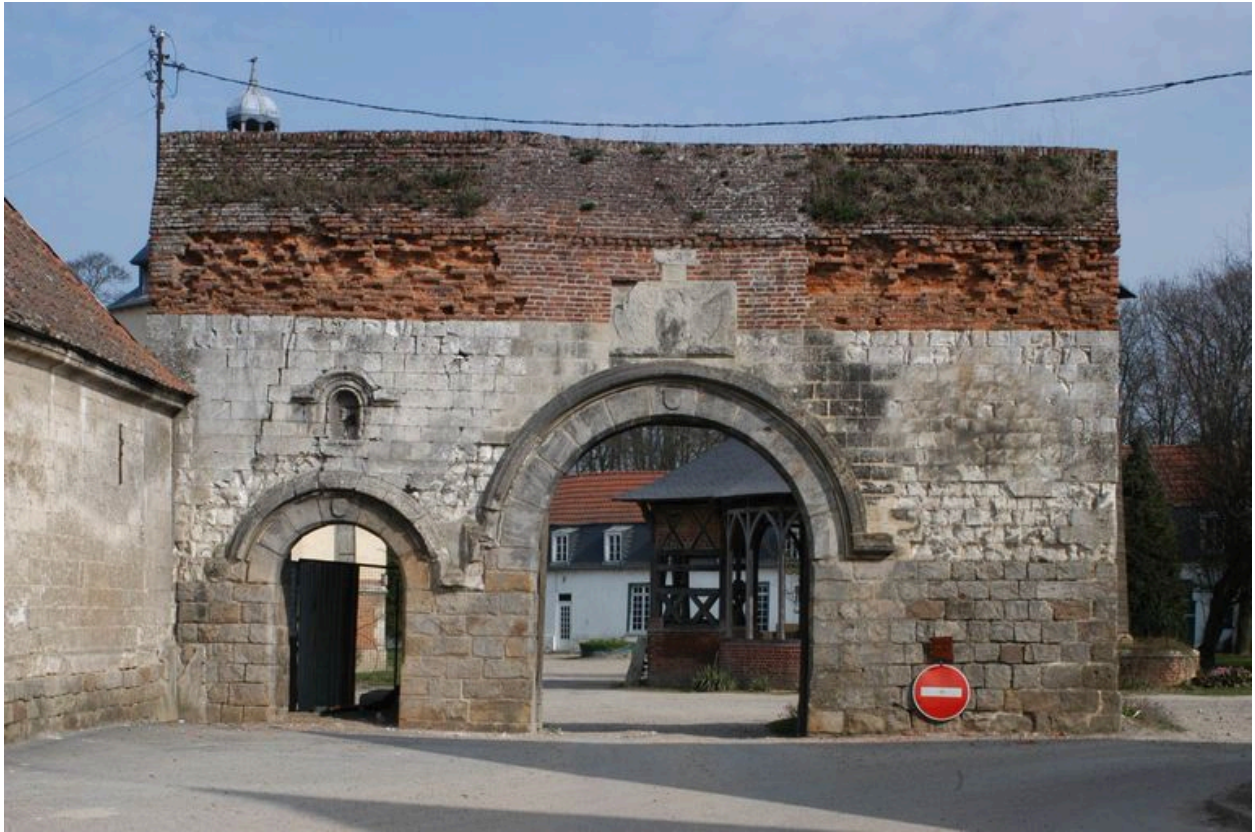
Le portail de l'ancien manoir, donnant
accès à la ferme (date portée 1623).
Phot. Thierry Lefébure
IVR22_20038000258NUCA

Le portail de l'ancien manoir, donnant accès à la ferme (date portée 1623).

La ferme s'étend entre le château et l'église auxquels elle donne accès. Les corps de bâtiment délimitent une cour fermée sur trois côtés. Un portail à porte charretière et porte piétonne en briques et calcaire appareillé en pierre de taille en constitue

l'entrée (fig. 6). La date 1623 est gravée au-dessus de la porte charretière (fig. 8) ; une niche à statue surmonte la porte piétonne. Deux portails en calcaire appareillé en pierre de taille donnent accès aux jardins et aux prés qui s'étendent au sud et à l'ouest de la cour (fig. 17 et 20). Au nord-est, un portail donne accès au château. La cour est traversée par une allée menant au portail du château. A l'ouest de cette allée sont situées les dépendances agricoles : logis des fermiers, pigeonnier, manège, écuries, remises, granges et celliers ; à l'est sont regroupés les communs du château (couverts d'ardoises) : remises, sellerie, conciergerie et chapelle, dont la façade nord sur la cour est en calcaire, appareillé en pierre de taille. Une porte constitue également un accès direct à l'église, située immédiatement au sud de la ferme. Le pigeonnier est construit en pan de bois hourdé en torchis masqué par un enduit, sur un solin en briques et pierre (fig. 4). Il est couvert d'un toit polygonal surmonté d'un lanternon à épi de faitage en zinc. Un puits est accolé au manège (fig. 5). Au sud de la cour s'élèvent des granges construites en briques avec chaînages en pierre calcaire et couvertes de tuiles (fig. 20 et 21). Une serre y est accolée au sud. Accolé au portail d'entrée, un bâtiment en rez-de-chaussée surélevé sur cave est construit en calcaire appareillé en pierre de taille et couvert de tuiles (fig. 17 à 19). Les ouvertures de la façade sud (sur rue) ont été remaniées. Au nord-ouest de la cour un corps de logis en pan de bois hourdé en torchis et masqué par un enduit, est couvert d'un toit à pans brisés en ardoises et en tuiles. Dans son prolongement, d'anciennes écuries sont construites en briques, sur solin de grès appareillé en pierre de taille et couvertes d'un toit à croupe en tuiles. Des trois portes d'origine visibles en façade sud, les deux latérales ont été murées et la porte centrale a été agrandie (encadrement en béton). Un accès latéral ouvert dans un second temps a également été muré. A l'est, s'élève un corps de bâtiment en rez-de-chaussée surélevé, construit en briques sur solin de grès et couvert d'un toit à croupe en ardoises ; il présente 4 grandes fenêtres en façade sur cour, l'une d'elle a été transformée en porte (linteau béton), et une porte en pignon à l'est. A l'ouest du portail, la conciergerie est construite en calcaire appareillé en pierre de taille ; en rez-de-chaussée, elle est couverte d'un toit en double bâtière en ardoises (fig. 16). A l'est, trois corps de bâtiments disposés en U abritent remises, selleries et buanderie, mais également une écurie. Ils sont construits en briques et couverts de toits à longs pans à demi-croupe avec aisseliers et épis de faitage. Les façades présentent un décor polychrome en assises alternées (fig. 12 et 13). Immédiatement au sud se trouve la porte donnant accès à l'église. A l'ouest, la chapelle (fig. 10 et 11) est prolongée par un corps de bâtiment très remanié qui présente un appareillage de calcaire avec des reprises de maçonnerie en briques. Il est couvert en tuiles. Son pignon sud présente le même appareillage en assises alternées que l'église.

La présence du portail daté (1623), qui formait vraisemblablement l'accès à l'ancien manoir reconstruit au début du 17^e siècle, peu après le mariage de Gabrielle de Glisy et Jacques Clermont-Tallard, permet de supposer que la ferme occupe l'emplacement de l'ancien manoir, ce que confirme aussi la position de l'église paroissiale.

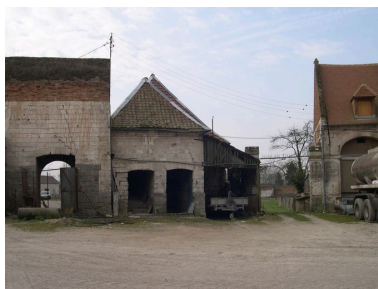
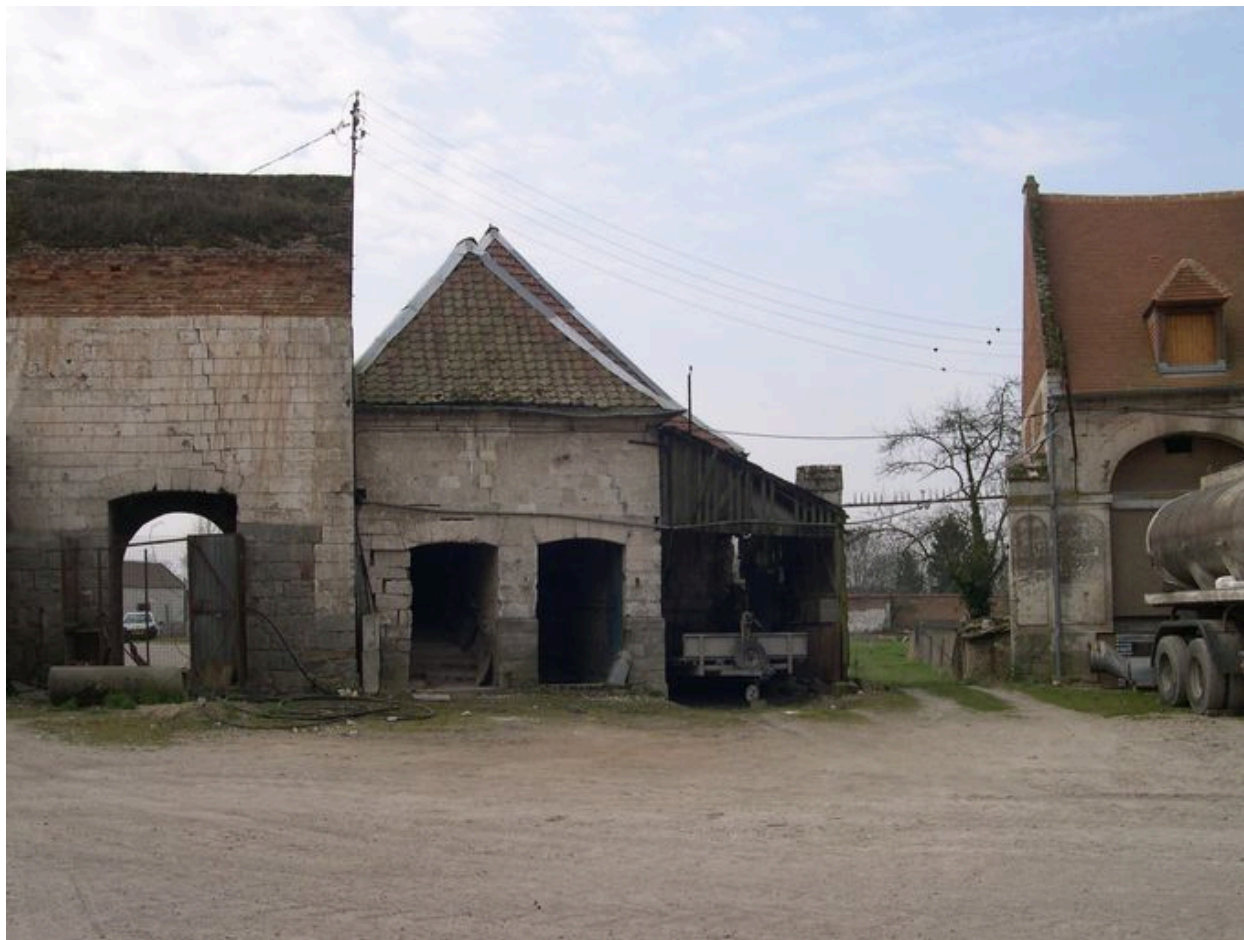
Grange et cellier, vue depuis le nord.
Phot. Isabelle Barbedor
IVR22_20038010157NUCA

Grange et cellier, vue depuis le nord.

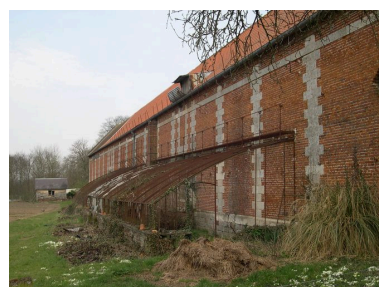
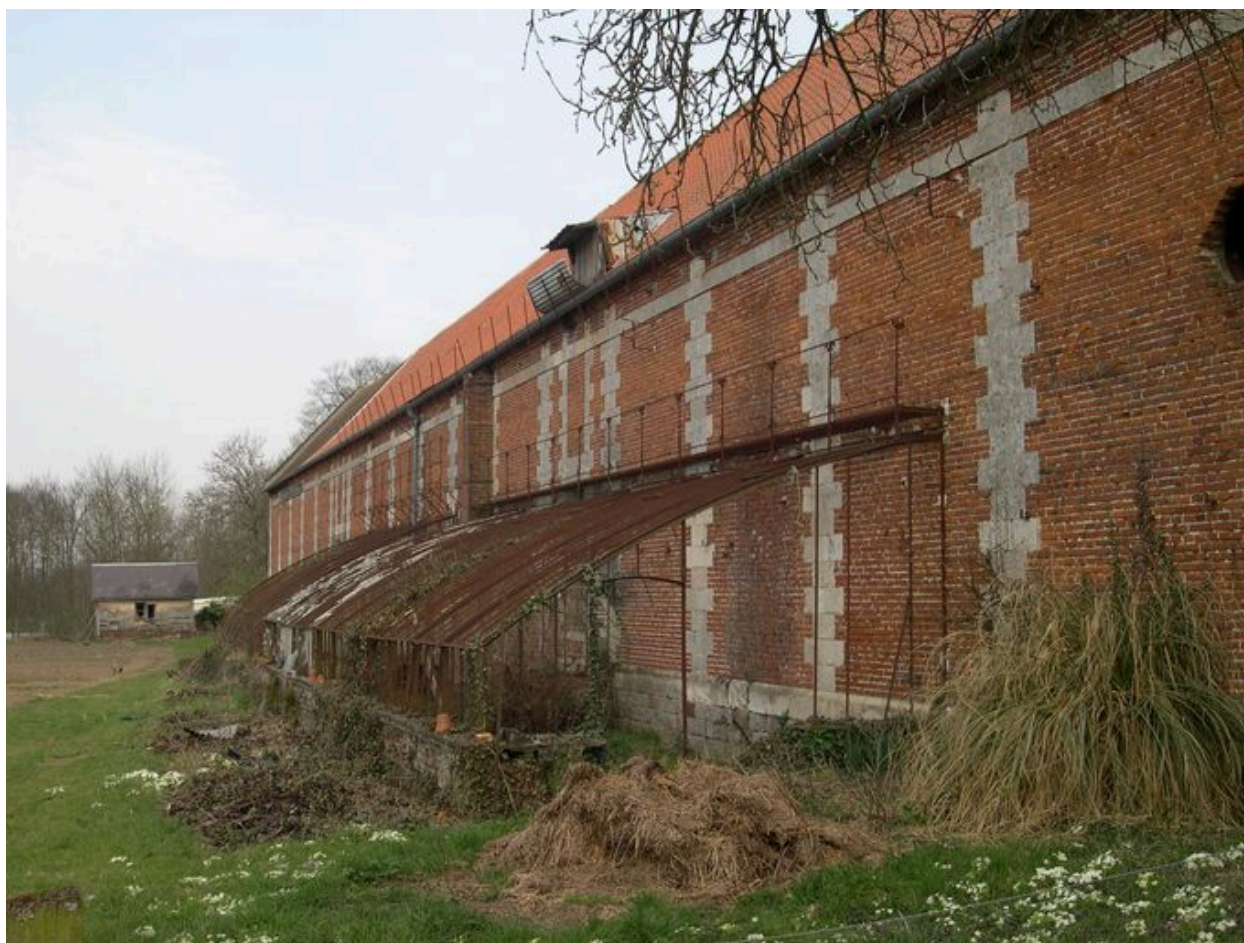
Granges, au sud de la cour, et
serre accolée à la façade sud.
Phot. Isabelle Barbedor
IVR22_20038010160NUCA

Granges, au sud de la cour, et serre accolée à la façade sud.

Les dépendances agricoles et les bâtiments au sud de la cour, dont la chapelle et le pigeonnier qui n'apparaissent pas sur le cadastre napoléonien, peuvent avoir été construits entre 1829 et 1847, dates de l'érection de la terre de Bertangles en marquisat et des derniers aménagements réalisés dans le château par le comte de Clermont-Tonnerre.

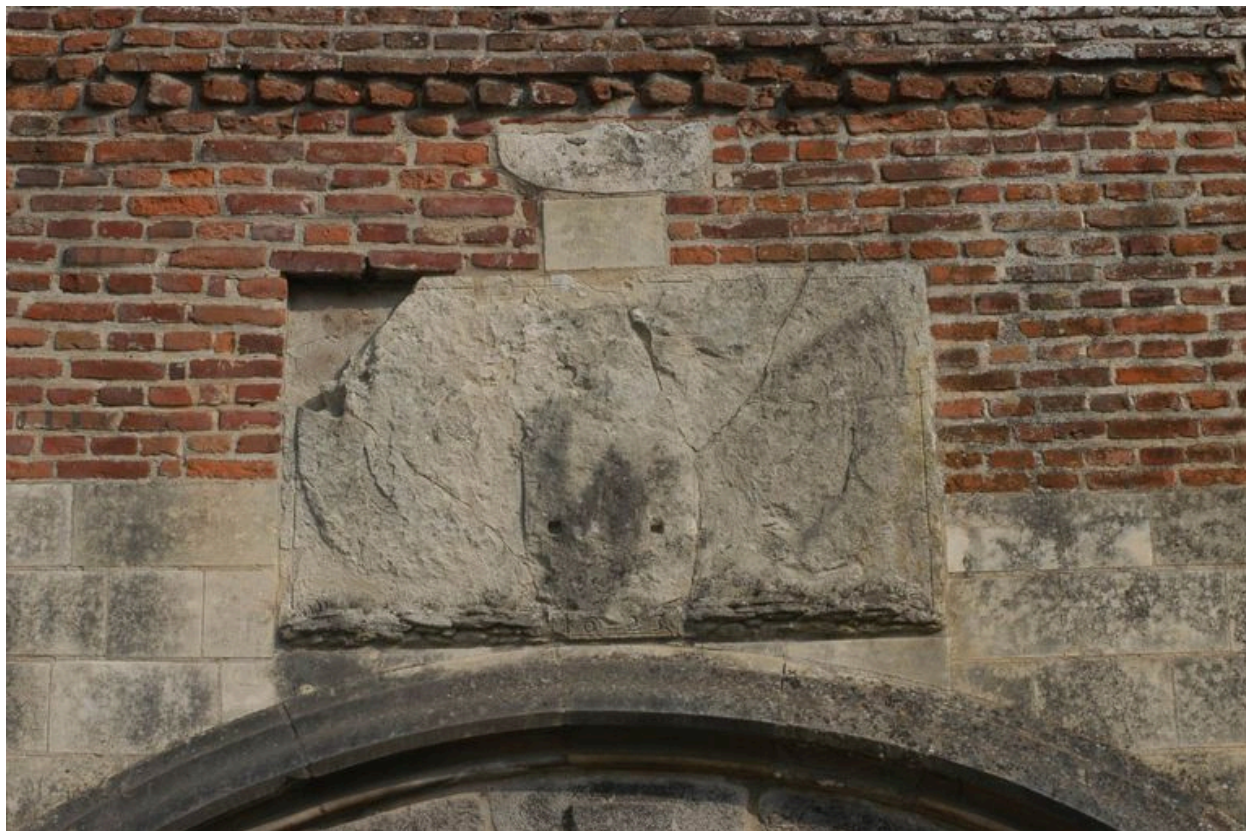
Détail sur le cartouche du portail.
Phot. Thierry Lefébure
IVR22_20038000257NUCA

Détail sur le cartouche du portail.

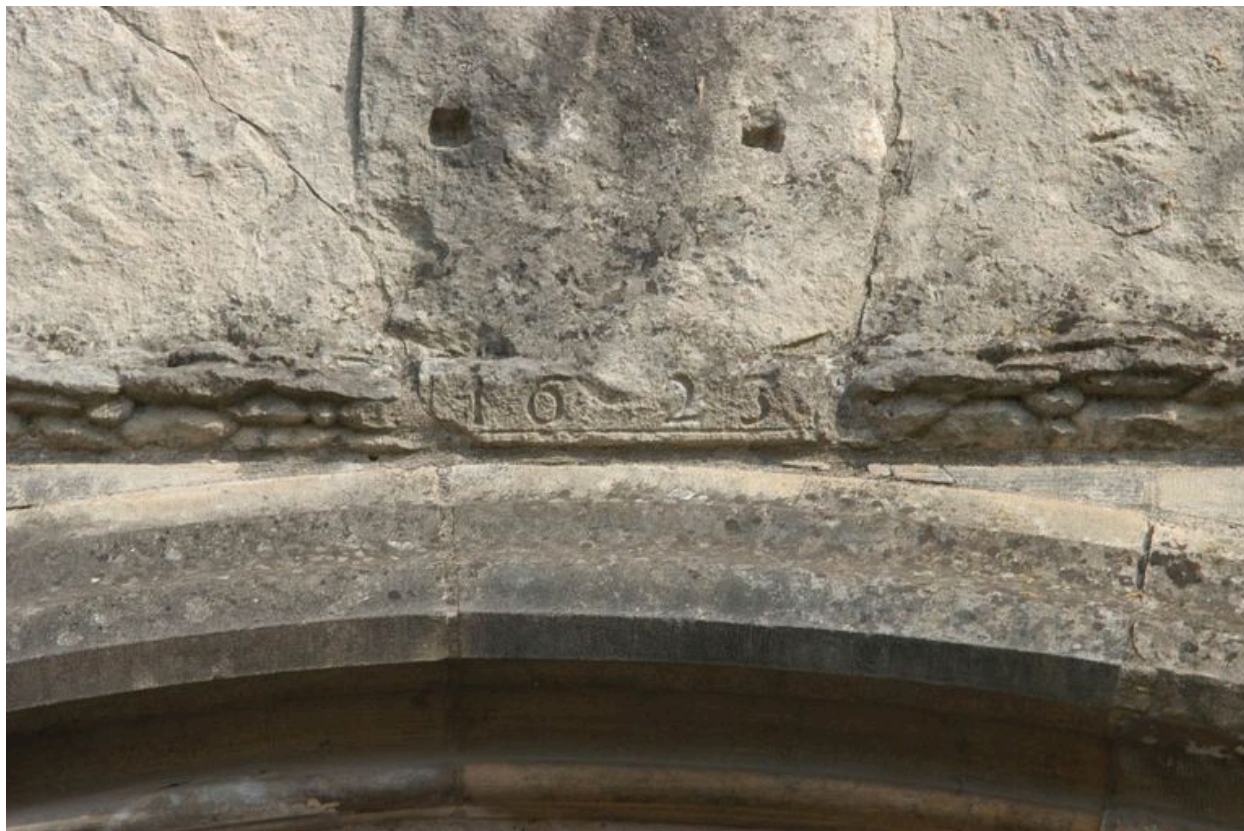
Détail sur la date portée.
Phot. Thierry Lefébure
IVR22_20038000256NUCA

Détail sur la date portée.

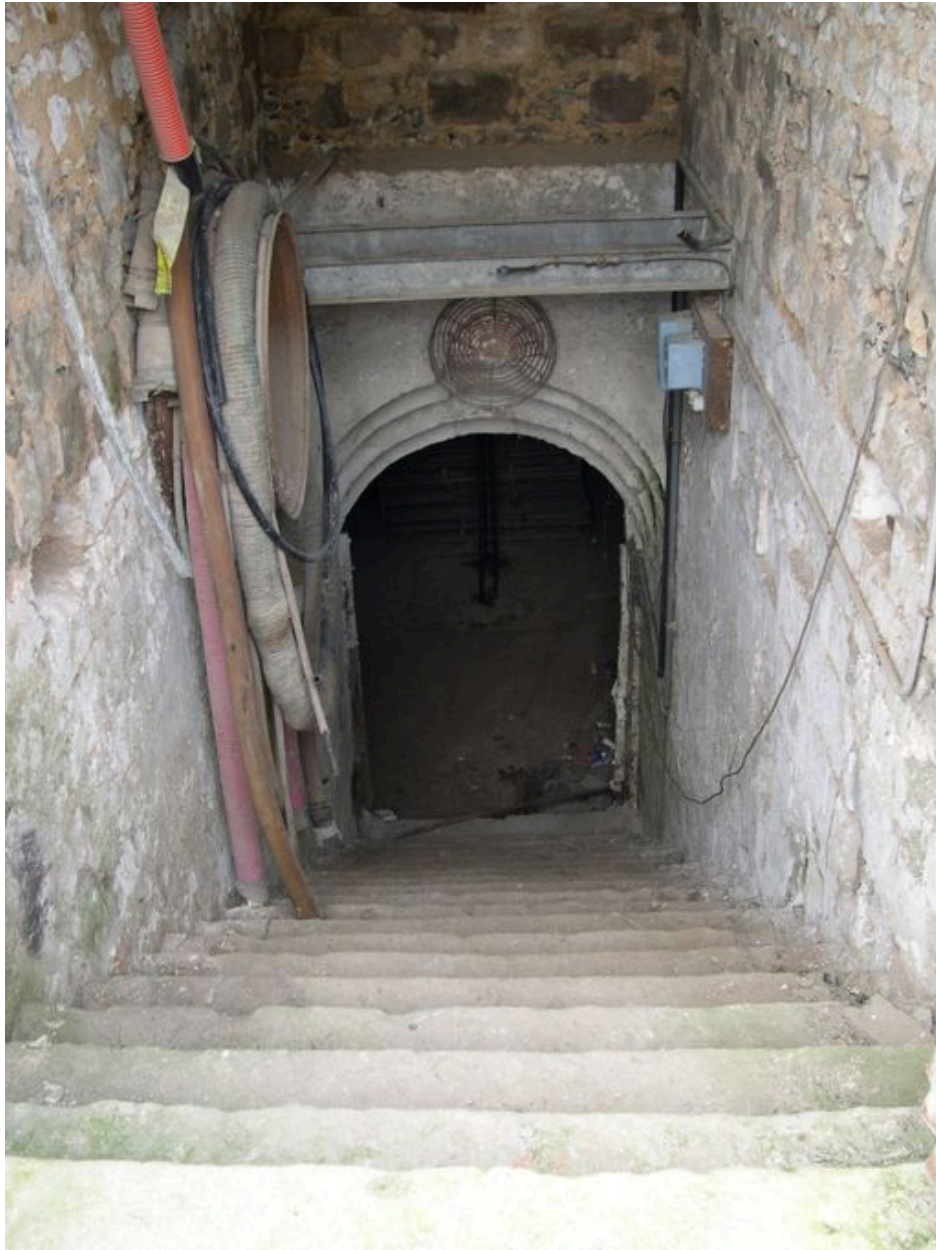
Détail sur l'accès aux caves.
Phot. Isabelle Barbedor
IVR22_20038010158NUCA

Détail sur l'accès aux caves.
