Hauts-de-France, Somme  
Bertangles  
15 rue de l' Eglise

## Ancien manoir, puis ferme du château à Bertangles

Numéro de dossier : IA80000260

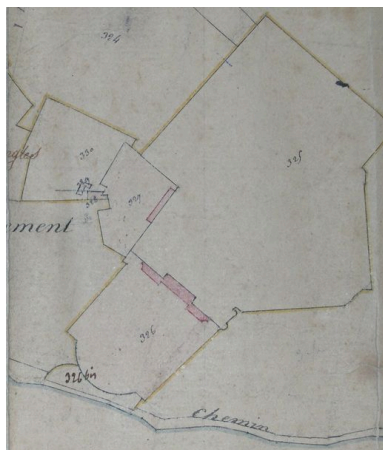
Extrait du cadastre  
napoléonien (DGI).  
Phot. Isabelle Barbedor  
IVR22\_20038010322NUCA

Extrait du cadastre napoléonien (DGI).

Le cadastre napoléonien levé vers 1810 (doc. 1) figure un corps de bâtiment de plan allongé, au nord-ouest de la cour, et deux petits bâtiments de plan en L, au sud.

Comme le montre le cadastre napoléonien, seuls le logis, au nord-ouest de la cour, et le cellier, à l'ouest du portail d'accès, sont antérieurs au 19<sup>e</sup> siècle. Leur construction peut dater du début du 18<sup>e</sup> siècle, s'ils sont contemporains de la reconstruction du château, comme le suggère la disposition des bâtiments.

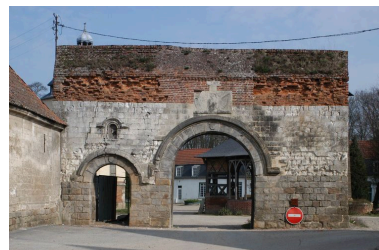
Le portail de l'ancien manoir, donnant  
accès à la ferme (date portée 1623).  
Phot. Thierry Lefébure  
IVR22\_20038000258NUCA

Le portail de l'ancien manoir, donnant accès à la ferme (date portée 1623).

La ferme s'étend entre le château et l'église auxquels elle donne accès. Les corps de bâtiment délimitent une cour fermée sur trois côtés. Un portail à porte charretière et porte piétonne en briques et calcaire appareillé en pierre de taille en constitue

l'entrée (fig. 6). La date 1623 est gravée au-dessus de la porte charretière (fig. 8) ; une niche à statue surmonte la porte piétonne. Deux portails en calcaire appareillé en pierre de taille donnent accès aux jardins et aux prés qui s'étendent au sud et à l'ouest de la cour (fig. 17 et 20). Au nord-est, un portail donne accès au château. La cour est traversée par une allée menant au portail du château. A l'ouest de cette allée sont situées les dépendances agricoles : logis des fermiers, pigeonnier, manège, écuries, remises, granges et celliers ; à l'est sont regroupés les communs du château (couverts d'ardoises) : remises, sellerie, conciergerie et chapelle, dont la façade nord sur la cour est en calcaire, appareillé en pierre de taille. Une porte constitue également un accès direct à l'église, située immédiatement au sud de la ferme. Le pigeonnier est construit en pan de bois hourdé en torchis masqué par un enduit, sur un solin en briques et pierre (fig. 4). Il est couvert d'un toit polygonal surmonté d'un lanternon à épi de faitage en zinc. Un puits est accolé au manège (fig. 5). Au sud de la cour s'élèvent des granges construites en briques avec chaînages en pierre calcaire et couvertes de tuiles (fig. 20 et 21). Une serre y est accolée au sud. Accolé au portail d'entrée, un bâtiment en rez-de-chaussée surélevé sur cave est construit en calcaire appareillé en pierre de taille et couvert de tuiles (fig. 17 à 19). Les ouvertures de la façade sud (sur rue) ont été remaniées. Au nord-ouest de la cour un corps de logis en pan de bois hourdé en torchis et masqué par un enduit, est couvert d'un toit à pans brisés en ardoises et en tuiles. Dans son prolongement, d'anciennes écuries sont construites en briques, sur solin de grès appareillé en pierre de taille et couvertes d'un toit à croupe en tuiles. Des trois portes d'origine visibles en façade sud, les deux latérales ont été murées et la porte centrale a été agrandie (encadrement en béton). Un accès latéral ouvert dans un second temps a également été muré. A l'est, s'élève un corps de bâtiment en rez-de-chaussée surélevé, construit en briques sur solin de grès et couvert d'un toit à croupe en ardoises ; il présente 4 grandes fenêtres en façade sur cour, l'une d'elle a été transformée en porte (linteau béton), et une porte en pignon à l'est. A l'ouest du portail, la conciergerie est construite en calcaire appareillé en pierre de taille ; en rez-de-chaussée, elle est couverte d'un toit en double bâtière en ardoises (fig. 16). A l'est, trois corps de bâtiments disposés en U abritent remises, selleries et buanderie, mais également une écurie. Ils sont construits en briques et couverts de toits à longs pans à demi-croupe avec aisseliers et épis de faitage. Les façades présentent un décor polychrome en assises alternées (fig. 12 et 13). Immédiatement au sud se trouve la porte donnant accès à l'église. A l'ouest, la chapelle (fig. 10 et 11) est prolongée par un corps de bâtiment très remanié qui présente un appareillage de calcaire avec des reprises de maçonnerie en briques. Il est couvert en tuiles. Son pignon sud présente le même appareillage en assises alternées que l'église.

La présence du portail daté (1623), qui formait vraisemblablement l'accès à l'ancien manoir reconstruit au début du 17<sup>e</sup> siècle, peu après le mariage de Gabrielle de Glisy et Jacques Clermont-Tallard, permet de supposer que la ferme occupe l'emplacement de l'ancien manoir, ce que confirme aussi la position de l'église paroissiale.

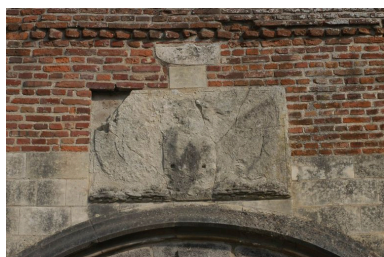
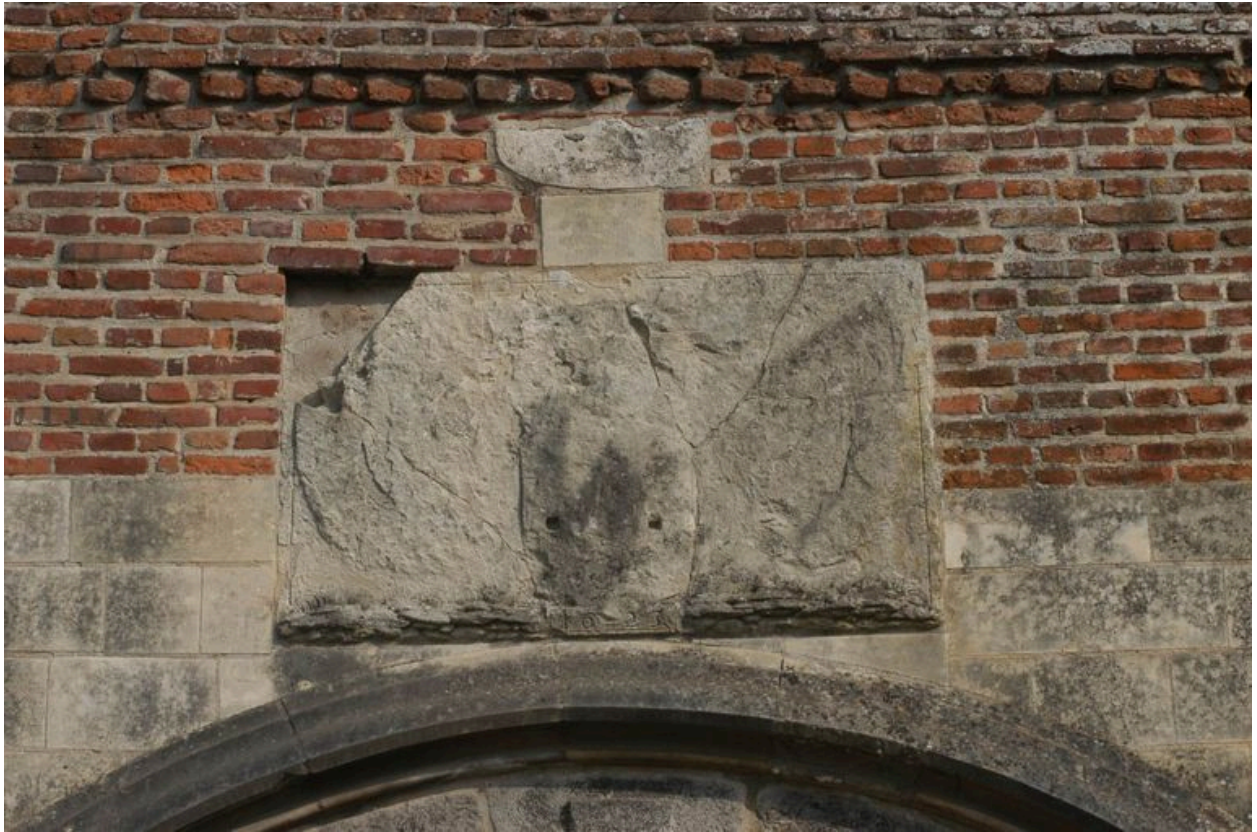
Détail sur le cartouche du portail.  
Phot. Thierry Lefébure  
IVR22\_20038000257NUCA

Détail sur le cartouche du portail.

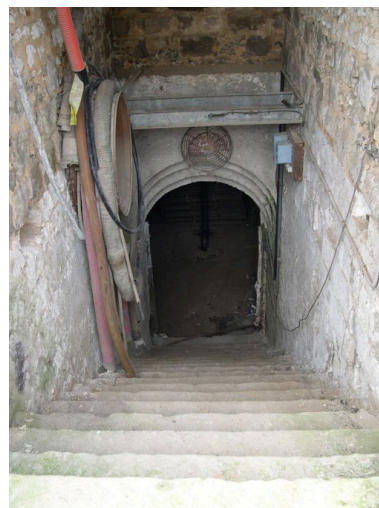
Détail sur l'accès aux caves.  
Phot. Isabelle Barbedor  
IVR22\_20038010158NUCA

Détail sur l'accès aux caves.

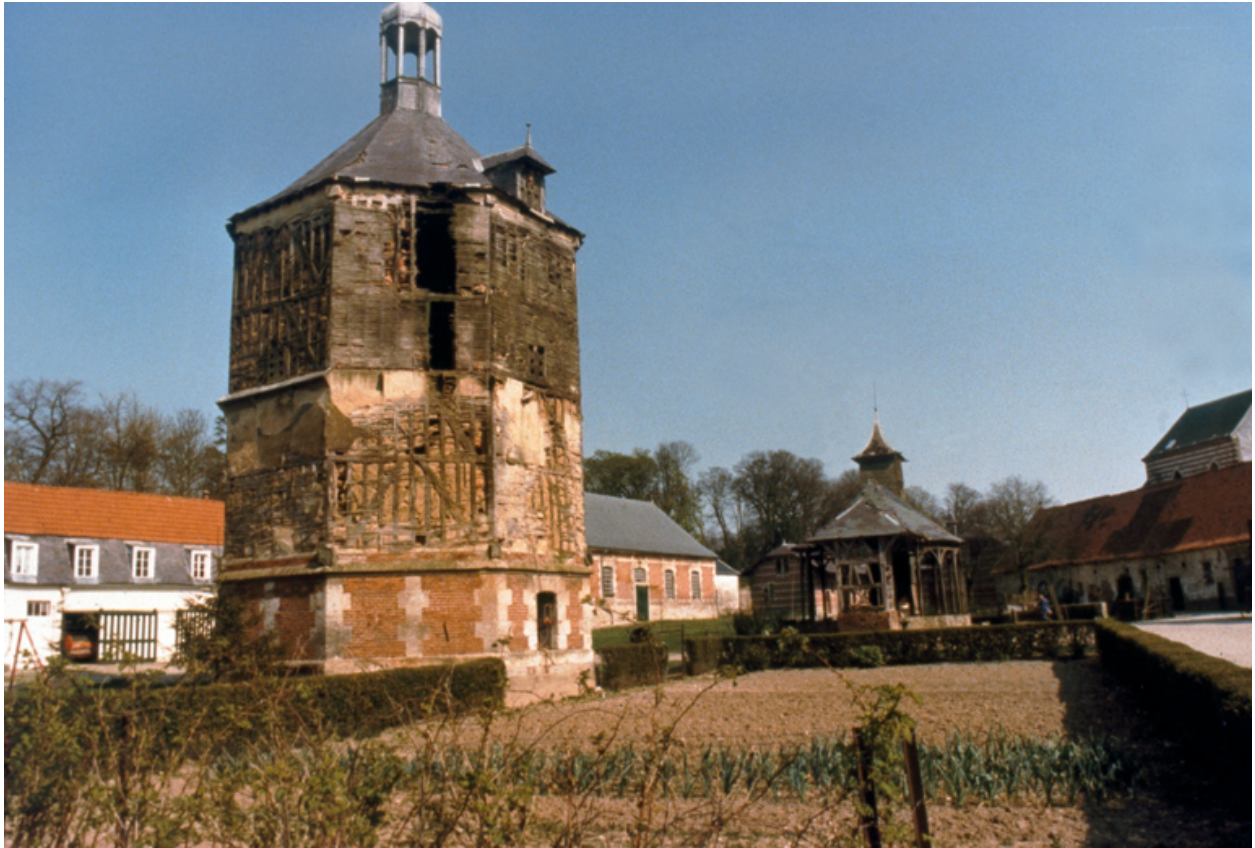
Le pigeonnier avant restauration,  
cliché réalisé en 1980 par  
Claude de Broissia (CRMH).  
Phot. Leullier Irwin  
IVR22\_20008000730ZA

Le pigeonnier avant restauration, cliché réalisé en 1980 par Claude de Broissia (CRMH).

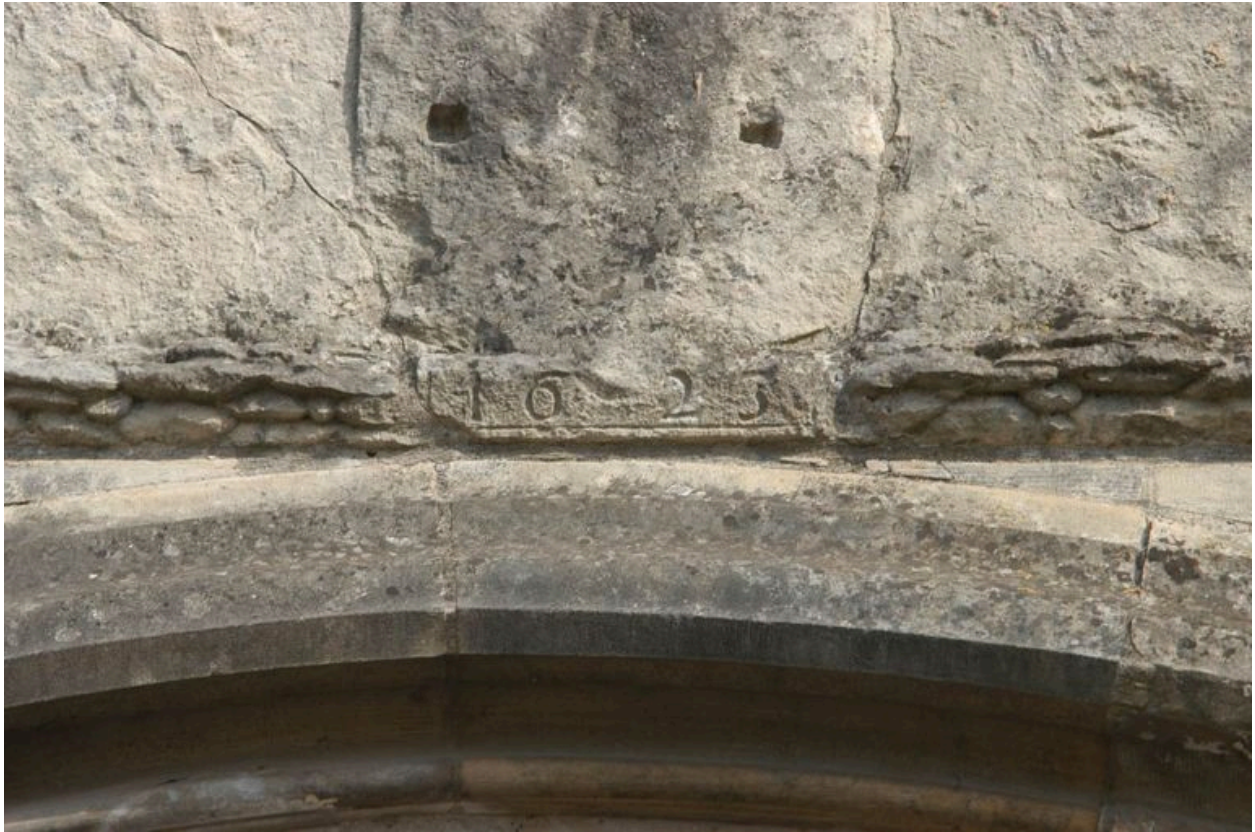
Détail sur la date portée.  
Phot. Thierry Lefébure  
IVR22\_20038000256NUCA

Détail sur la date portée.

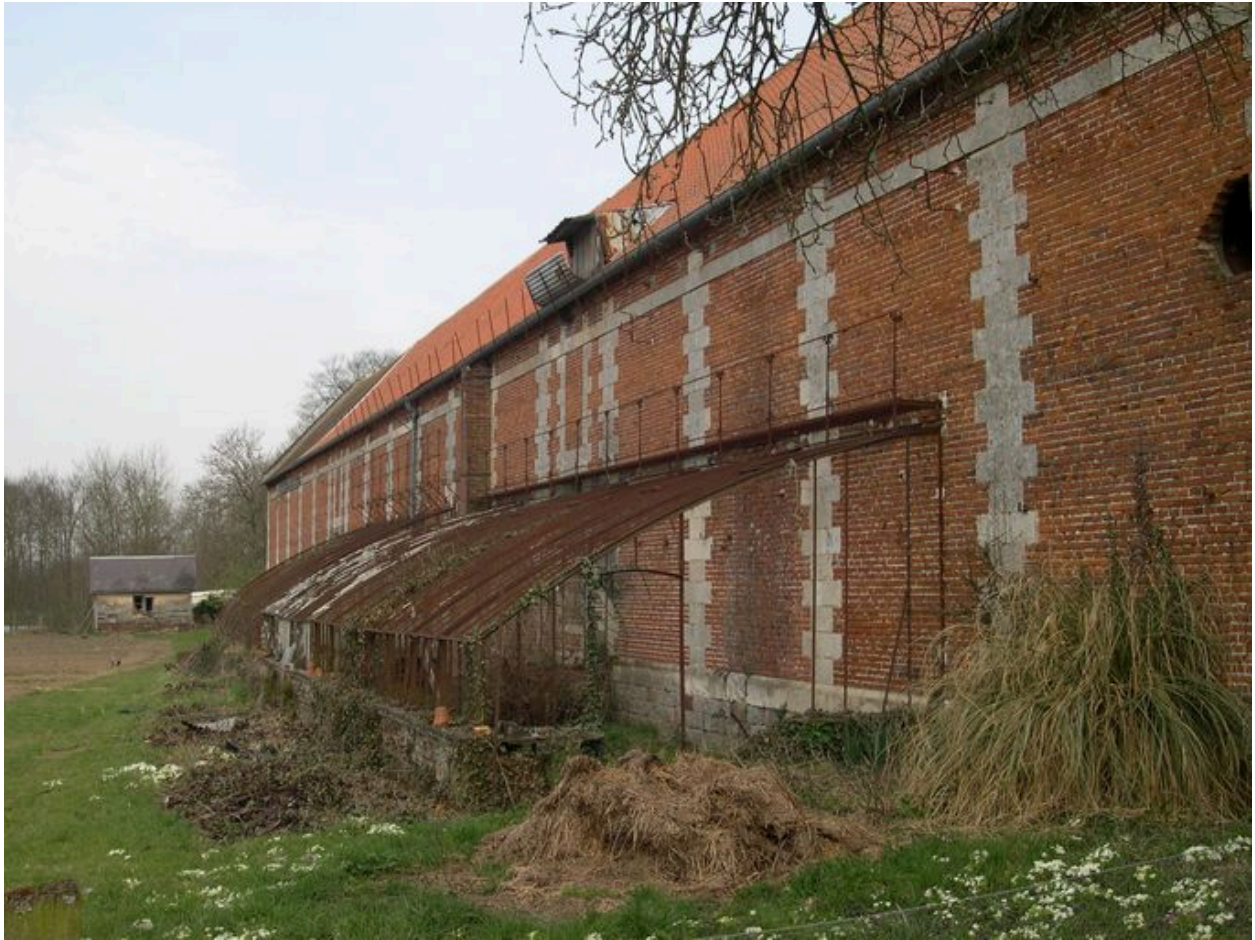
Granges, au sud de la cour, et  
serre accolée à la façade sud.  
Phot. Isabelle Barbedor  
IVR22\_20038010160NUCA

Granges, au sud de la cour, et serre accolée à la façade sud.
