Hauts-de-France, Oise
Blancfossé

L'habitat du village de Blancfossé

Numéro de dossier : IA60005253

Cadre de l'étude : inventaire topographique Communauté de communes Oise Picarde

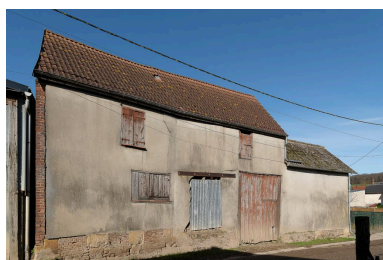
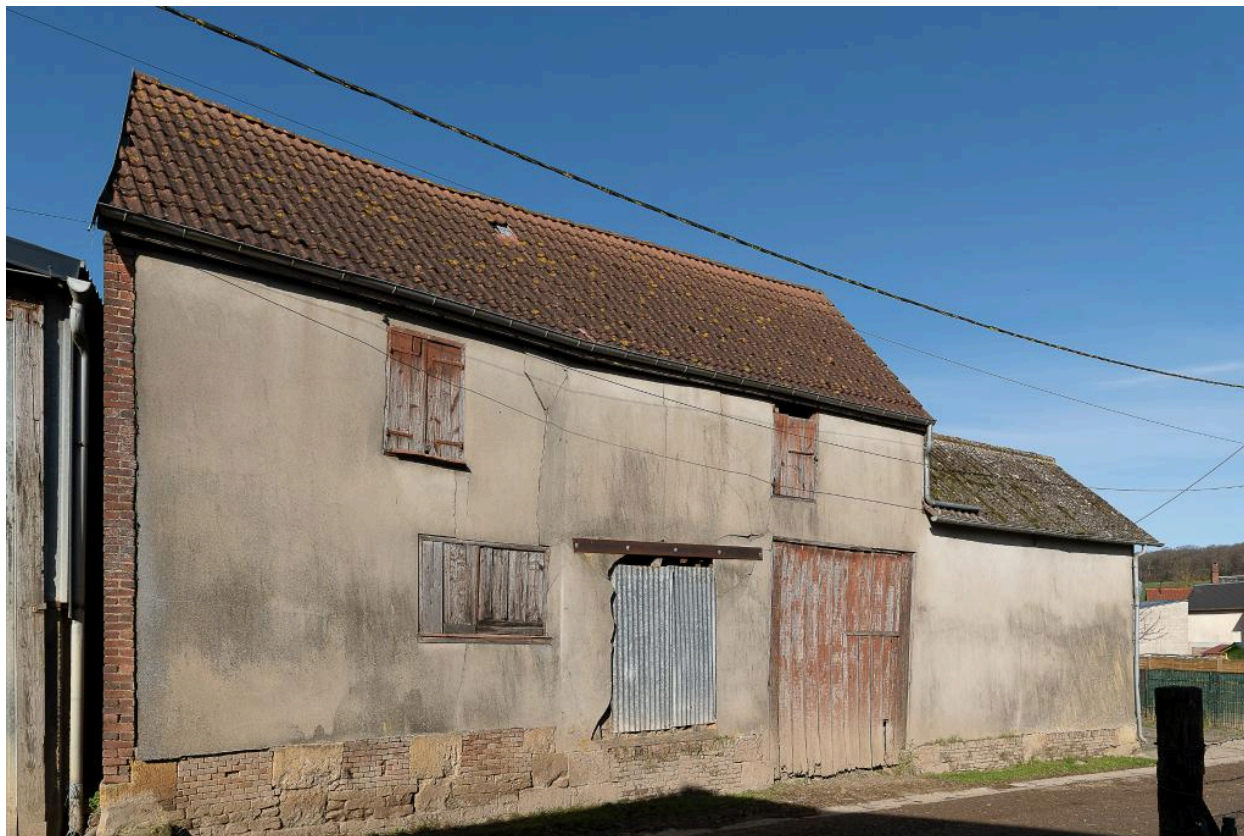
Ancien bâtiment de grange avec entrée charretière et atelier de serger (?), n°25 Grande Rue (côté rue du Colombier).

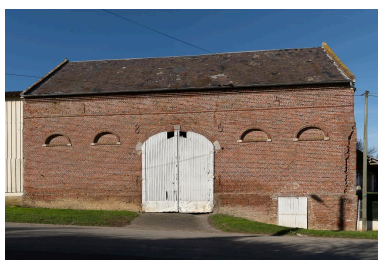
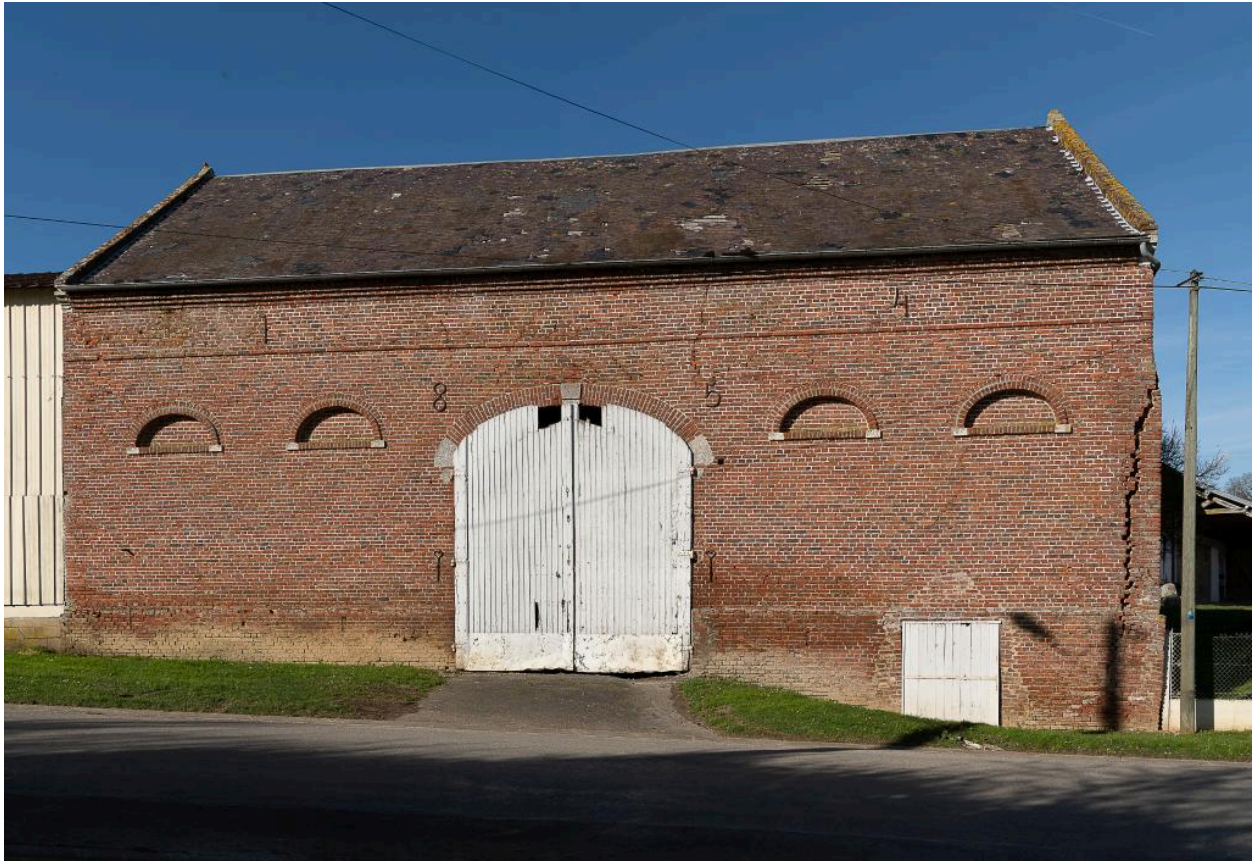
Grange au n°42 Grande rue, vue depuis le sud (date portée : "1854").
Phot. Marc Kérignard
IVR32_2022600019NUCA

Grange au n°42 Grande rue, vue depuis le sud (date portée : "1854").

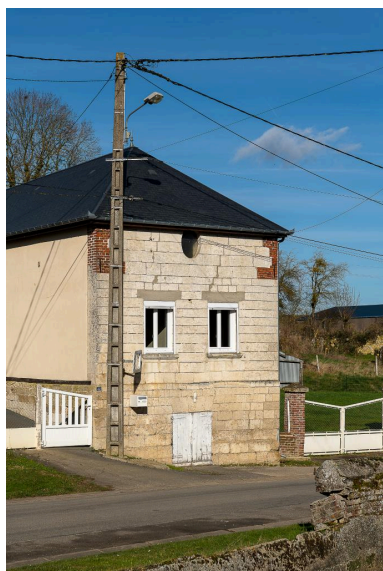
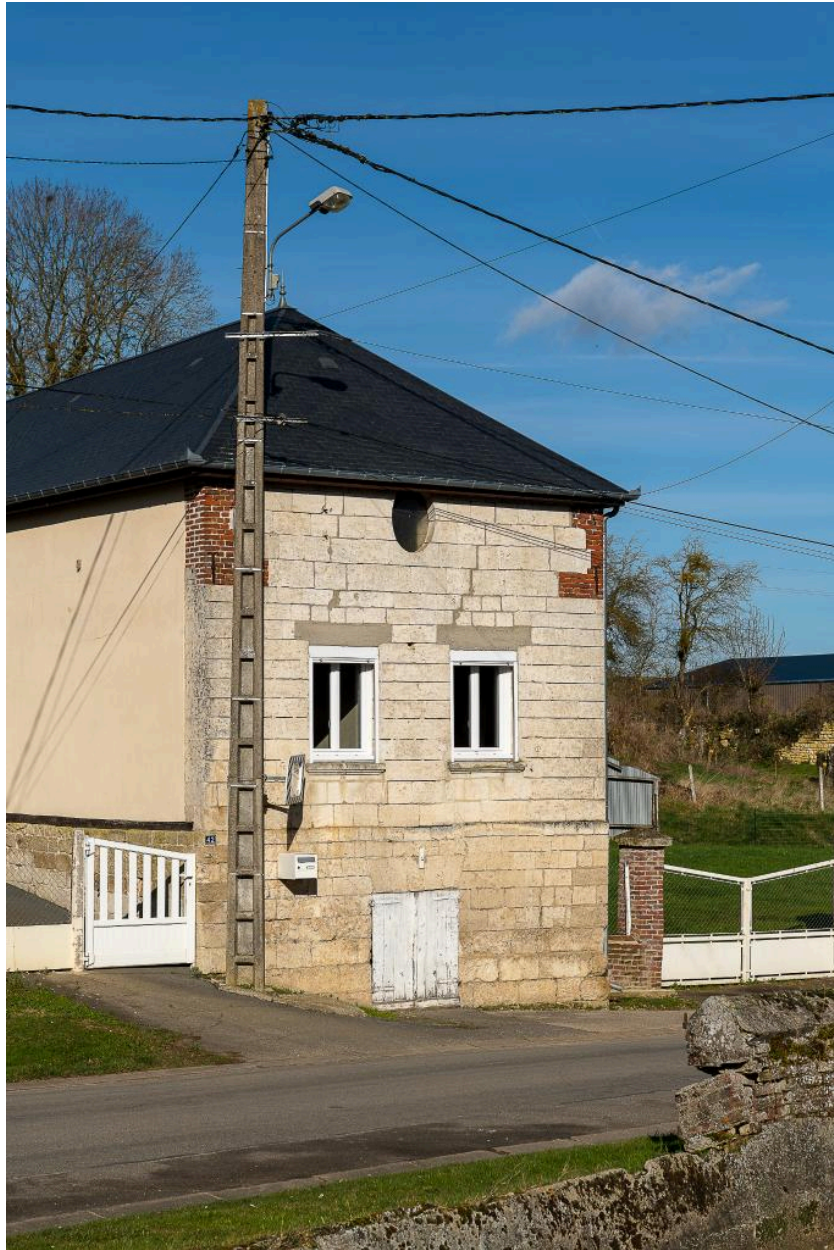
Vue depuis le sud du pignon en pierre du logis au n°42 Grande Rue.

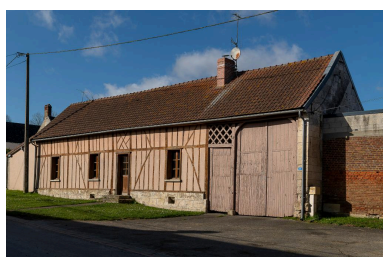
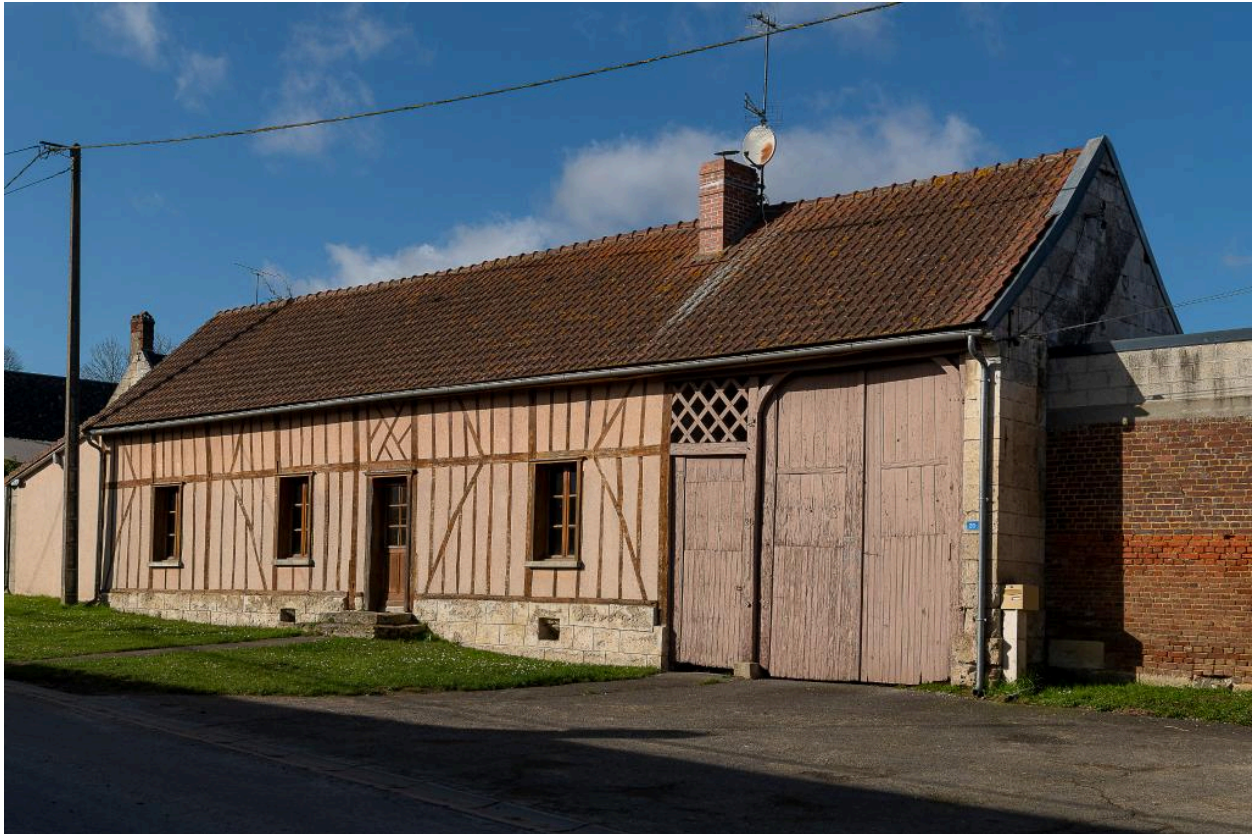
Logis prolongé d'une porte piétonne et d'une entrée charretière, n°20 Grande Rue, vue depuis le sud-est.

Le second type de ferme se rapporte à des exploitations de taille plus importante. Les bâtiments agricoles sont alors distribués autour d'une vaste cour. La **ferme de l'ancien château de Blancfossé** est typique de cette forme. À Blancfossé, les logis de ces fermes sont le plus souvent alignés sur la rue et prolongés par une entrée charretière (n°18 (ill.), 19 (ill.), 20 (ill.), 27 Grande Rue). Les impostes ajourées au-dessus des portes piétonnes de certains logis sont particulièrement remarquables (n°18 (ill.) et 20 (ill.) Grande Rue).

Les solins et murs coupe-feu habituellement en brique dans les autres villages sont presque systématiquement en pierre à Blancfossé (n°20 (ill.), 24, 33 (ill.) Grande Rue, n°5 rue du Sac). La présence de carrières de pierre près du village peut expliquer cette caractéristique propre à ce village. Elle peut également avoir été motivée par les choix de construction qui ont fait suite à l'important incendie qu'a connu le village en 1783. Un emploi plus généralisé de la pierre devait permettre de limiter les destructions d'un potentiel nouvel incendie.

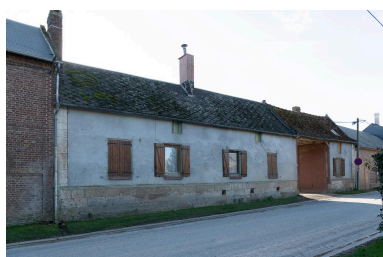
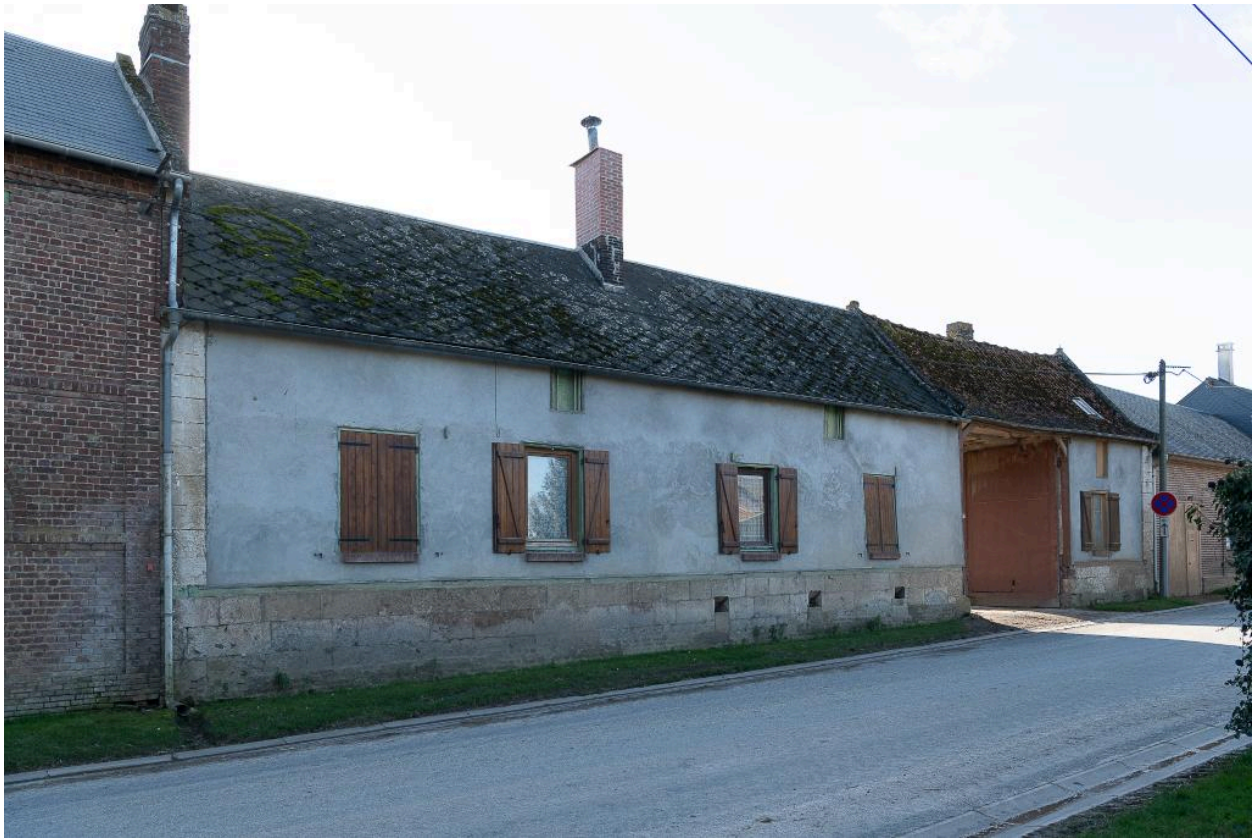
Logis de ferme sur rue prolongé d'une entrée charretière, n°19 Grande Rue, vu depuis le nord-est.

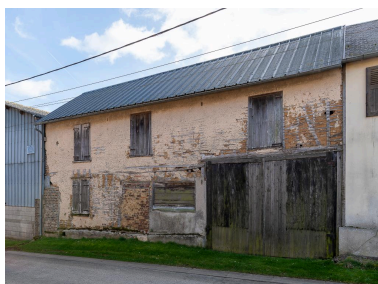
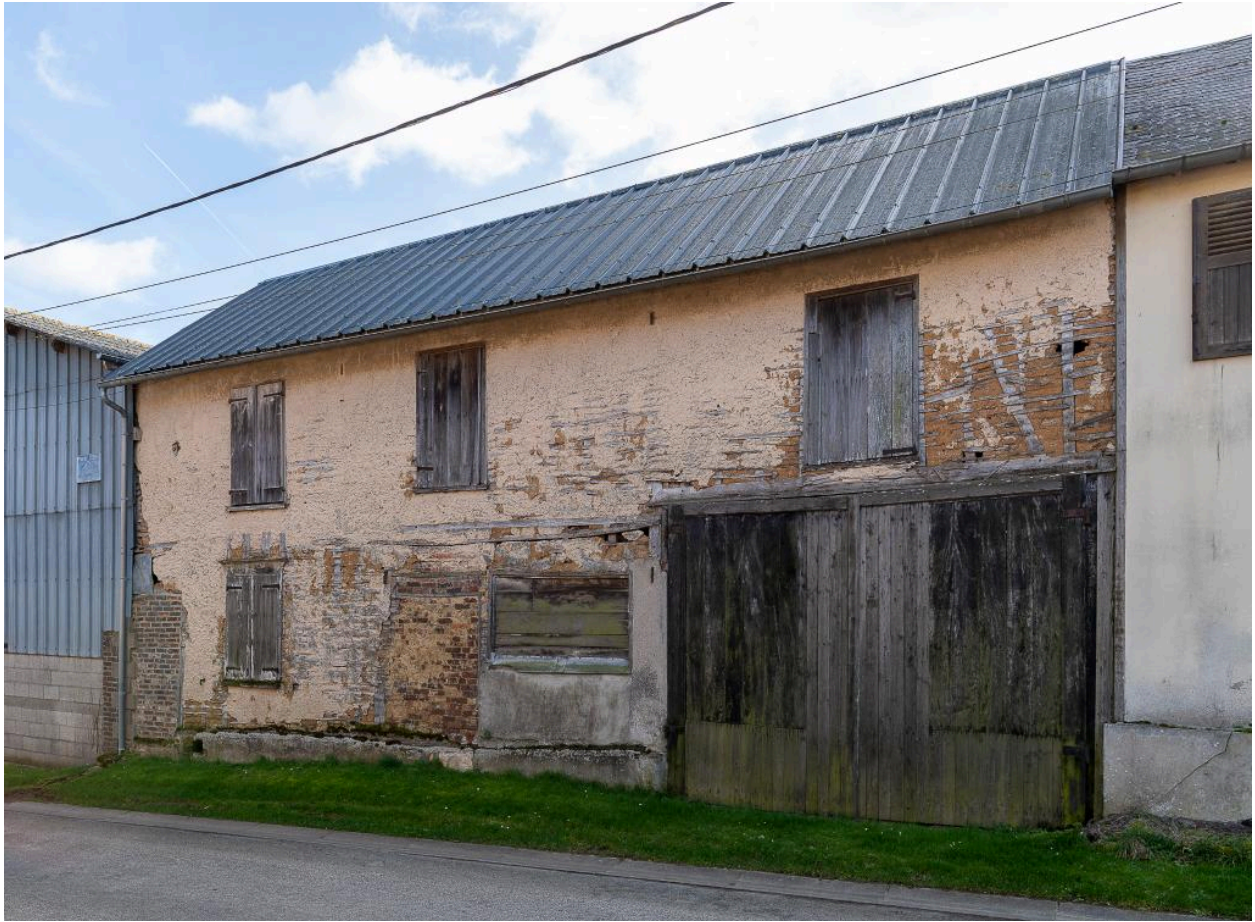
Ancienne maison de serger avec logis et atelier, n°4 rue du Calvaire, vue depuis l'ouest.

Les maisons des sergers puis tisserands qui sont majoritaires dans la population du village jusqu'au dernier quart du 19^e siècle sont plus difficiles à identifier. Blancfossé compte toutefois plusieurs exemples particulièrement bien conservés de ce qui semblaient être des ateliers d'artisans textiles. Ces édifices prennent la forme d'un atelier sur rue avec entrée charretière. Un ancien volet, large mais de faible hauteur, peut être identifié avec l'ouverture de l'atelier sur la rue, permettant de l'éclairer. Le logis se trouvait alors le plus souvent en fond de cour (n°25 (côté rue du Colombier), 26 (ill.), 28, 31 (ill.), 45 Grande Rue, n°14 rue du Calvaire). Plus rarement, il jouxtait l'atelier (n°10 rue de l'Église, n°4 (ill.) rue du Calvaire).

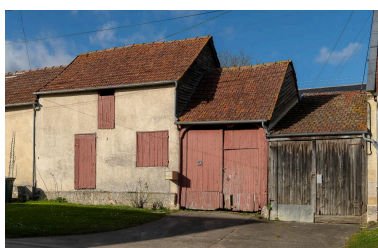
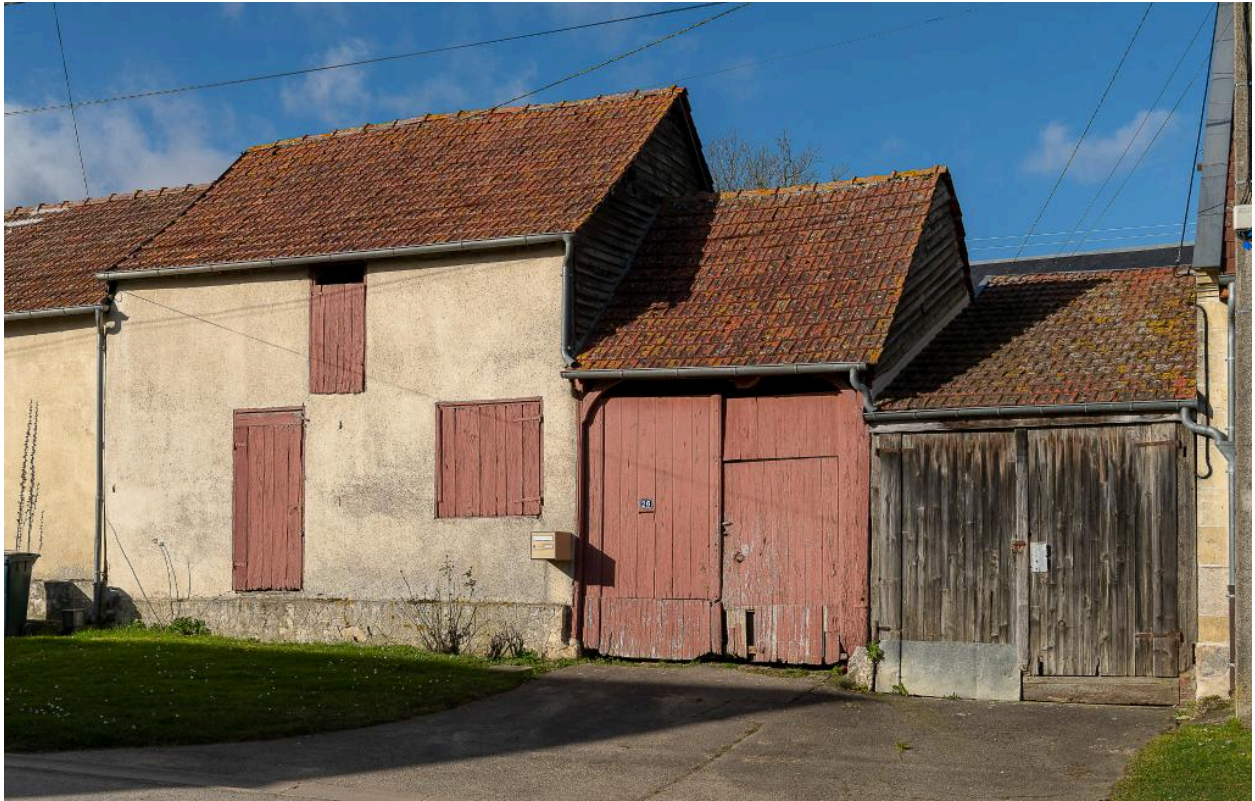
Bâtiment de grange et d'atelier de serger (?) prolongé d'une entrée charretière, n°26 Grande Rue, vue depuis le sud.

Il est parfois difficile de distinguer nettement la ferme de l'habitation d'un tisserand. Les activités agricoles complétaient bien souvent le revenu d'un fileur de laine ou d'un serger. Le n°26 (ill.) Grande Rue comporte ainsi une ouverture pour l'atelier et une porte à engranger les récoltes, de forme plus étirée. La polyvalence des activités était bien souvent de mise. Des fermes au sens strict peuvent être identifiées lorsque l'atelier sur rue est remplacé par une grange. Cette forme se rattache alors à la typologie de la ferme picarde, caractérisée par une grange sur rue et un logis en fond de cour (n°14, 35 (ill.), 41 (ill.) Grande Rue, n°5 rue du Sac).

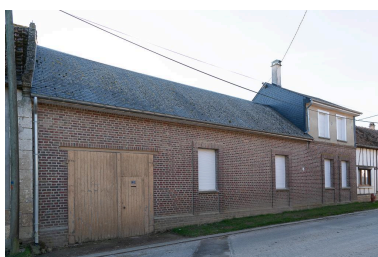
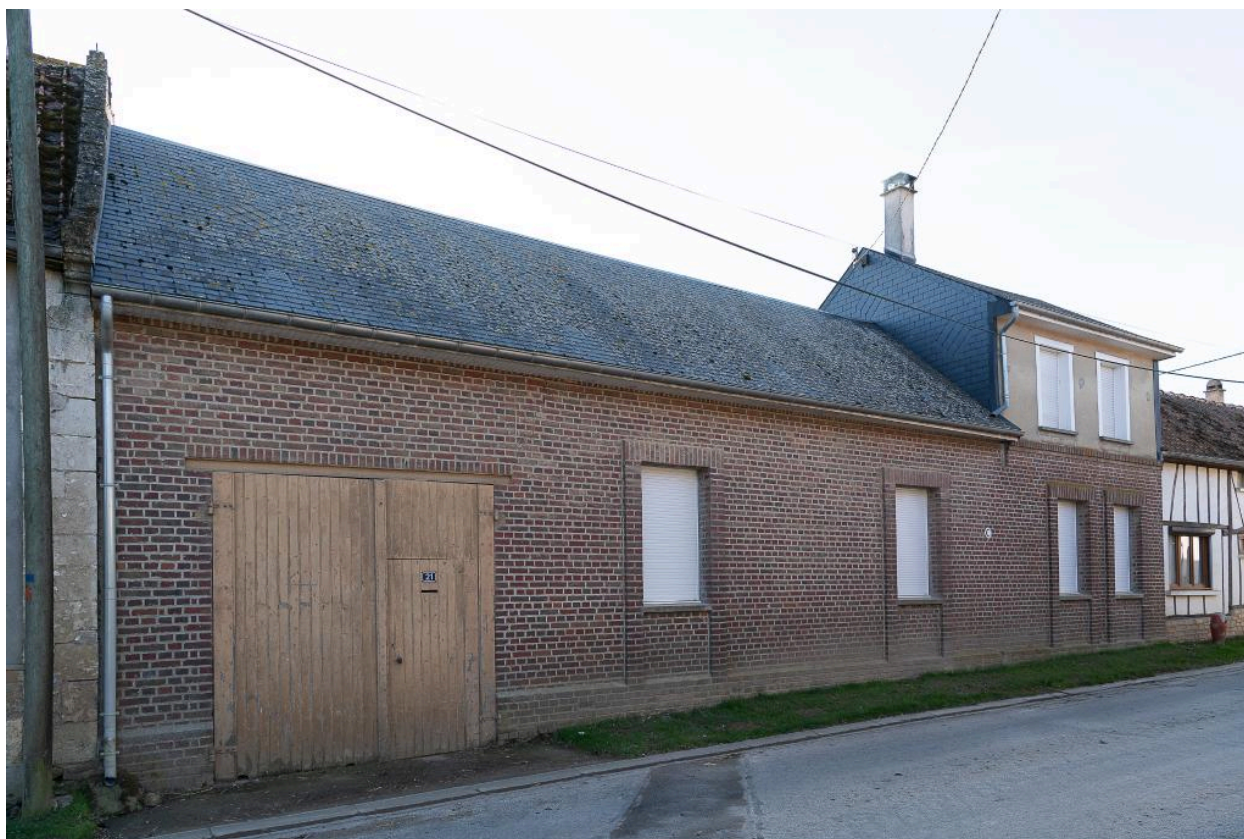
Logis sur rue reconstruit au milieu du 20e siècle, n°21 Grande Rue, vue depuis le nord-est.

Les maçonneries en torchis et pans de bois, matériaux traditionnels du bâti du plateau picard, sont encore très nombreuses à Blancfossé (n°39 (ill.), 41 (ill.), 45 Grande Rue, n°11 (ill.) rue du Colombier). Dans la seconde moitié du 19^e siècle cependant, de nombreux édifices sont reconstruits en brique. Cette évolution commune aux villages du plateau picard est possible grâce à la diffusion de la brique industrielle. À Blancfossé, ce sont surtout les bâtiments agricoles des grosses exploitations qui bénéficient de telles reconstructions. La bergerie et la grange de la ferme du château, mais également celles du n°19 (ill.) ou 42 (ill. avec date portée : "1854") de la Grande Rue, en offrent de remarquables exemples. Au 20^e siècle, la brique continue sa progression et concerne davantage les logis (n°21 (ill.), 27, 29 (ill.) Grande Rue).

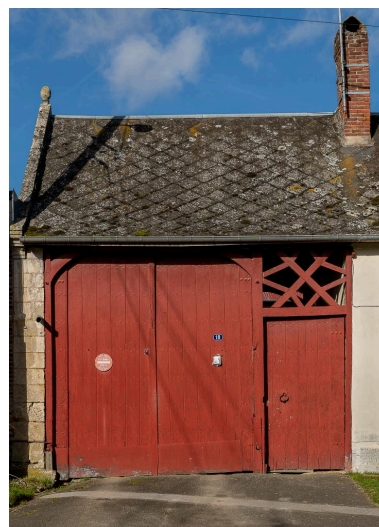
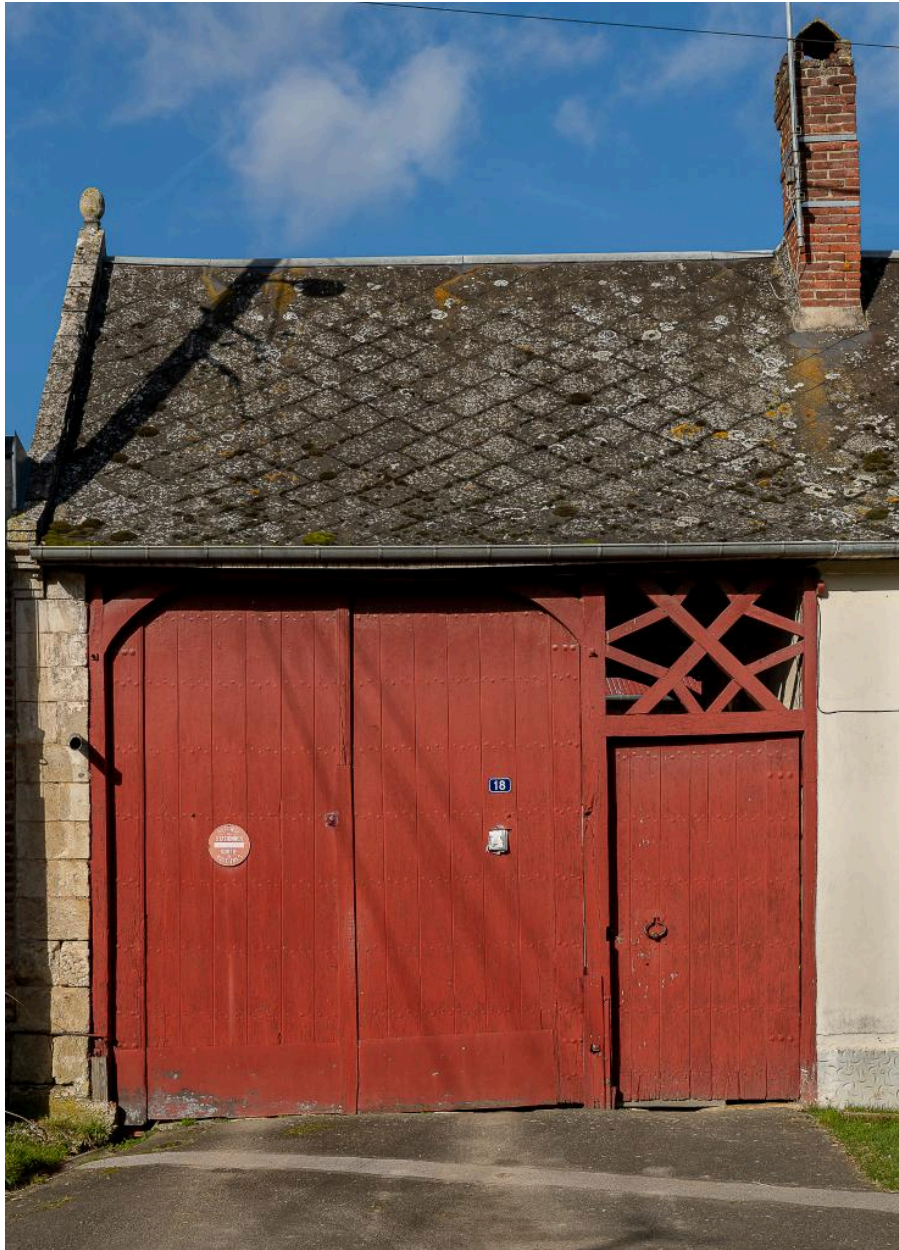
Porte charretière et entrée piétonne surmontée d'une imposte ajourée, n°18 Grande rue, vue depuis le sud.

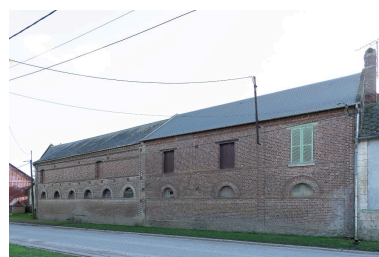
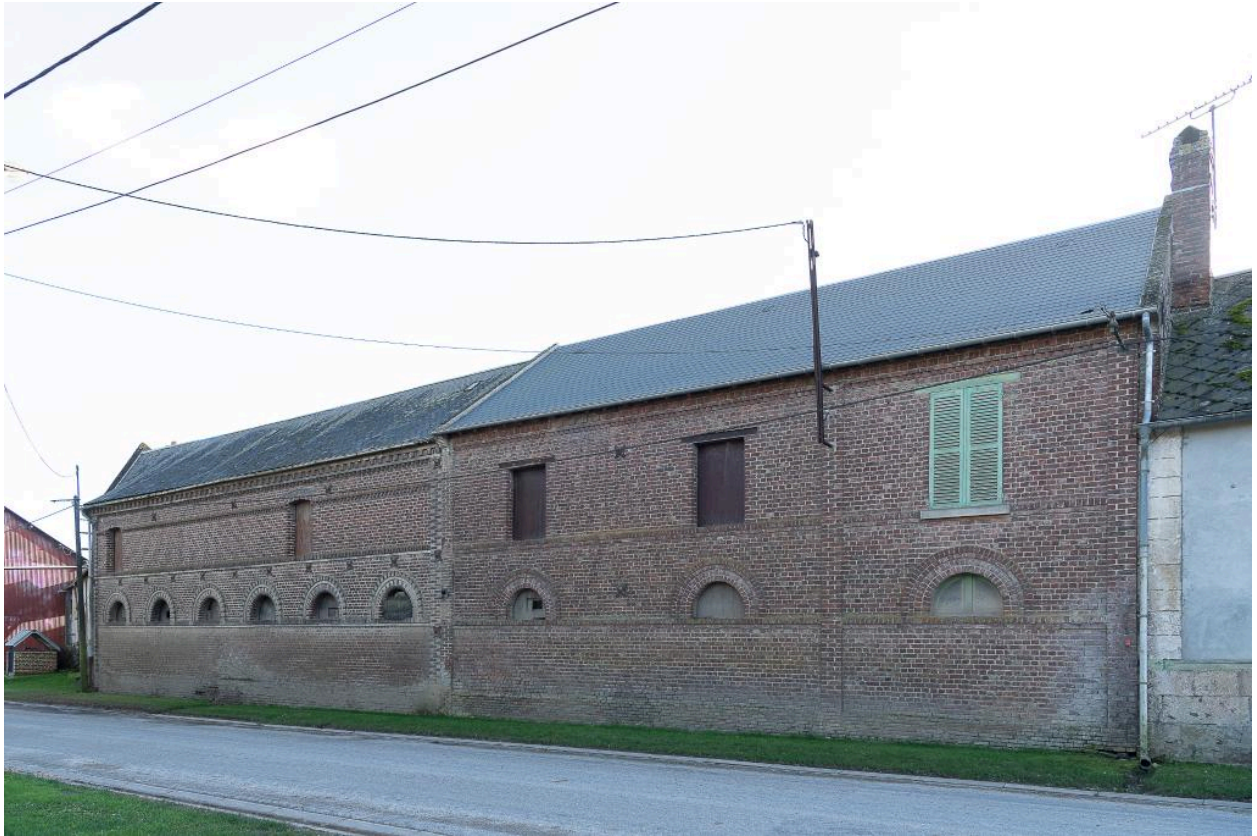
Bâtiments agricoles au n°19 Grande Rue, vue depuis le nord.

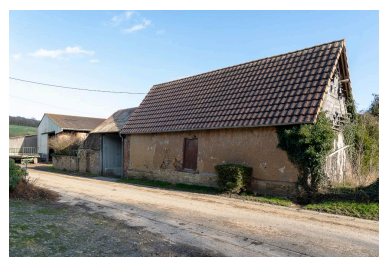
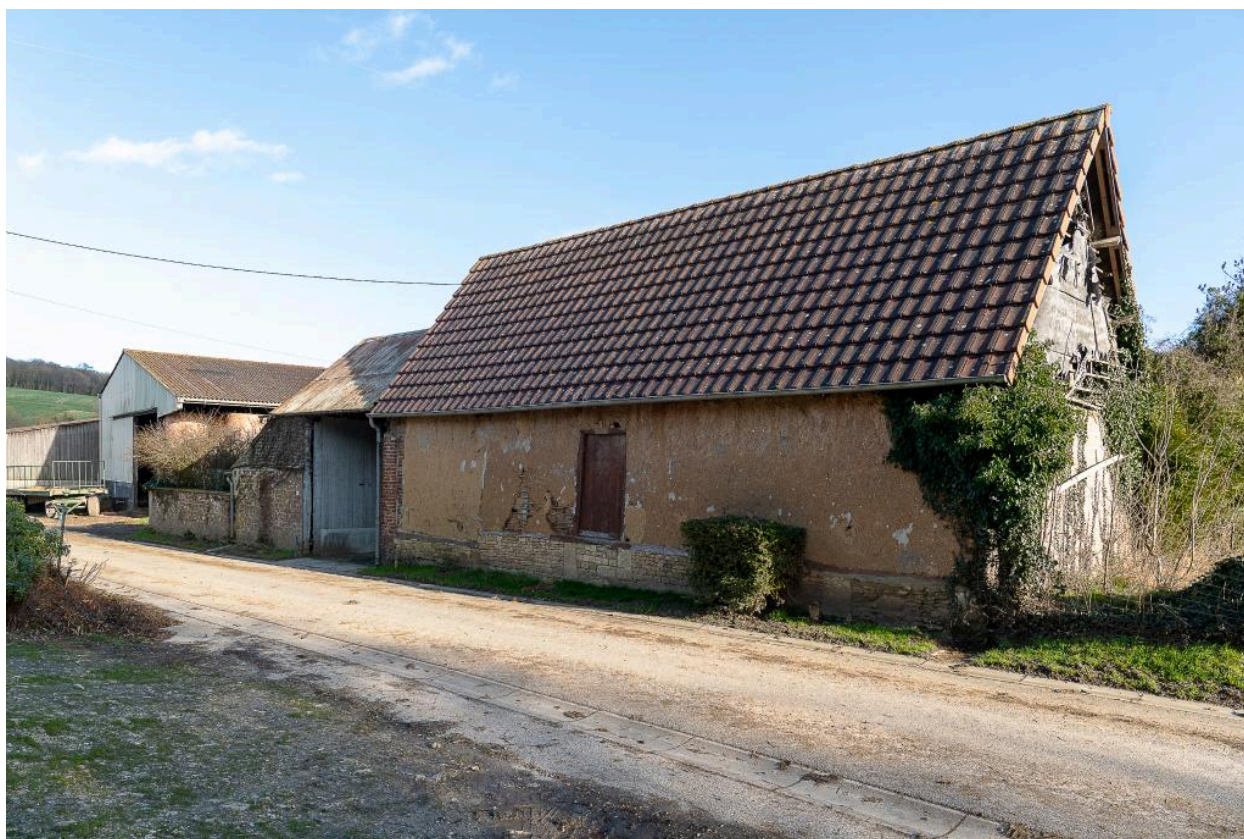
Grange sur rue d'une ancienne petite ferme, n°11 rue du Colombier, vue depuis le nord-ouest.

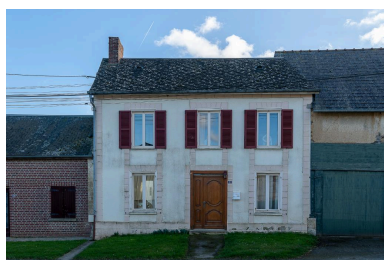
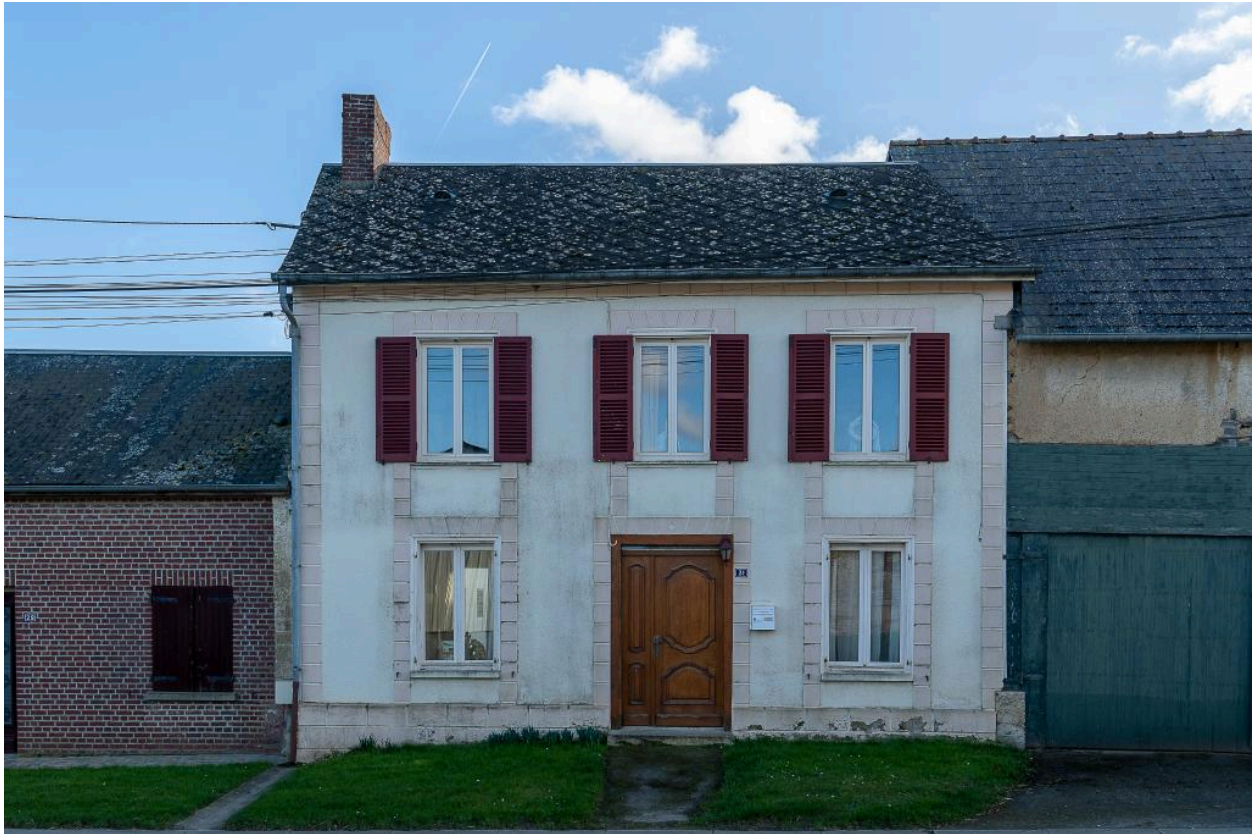
Ancien commerce (?), n°31
Grande Rue, vue depuis le nord.
Phot. Marc Kérignard
IVR32_20226000051NUCA

Ancien commerce (?), n°31 Grande Rue, vue depuis le nord.

Les quelques commerces cités dans les recensements de population et en activité dans le village jusqu'au début du 20^e siècle pourraient être identifiés avec ces édifices (n°16, 30 et 31 (ill.) Grande Rue).

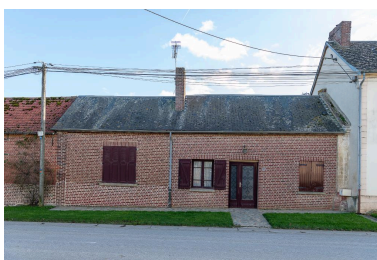
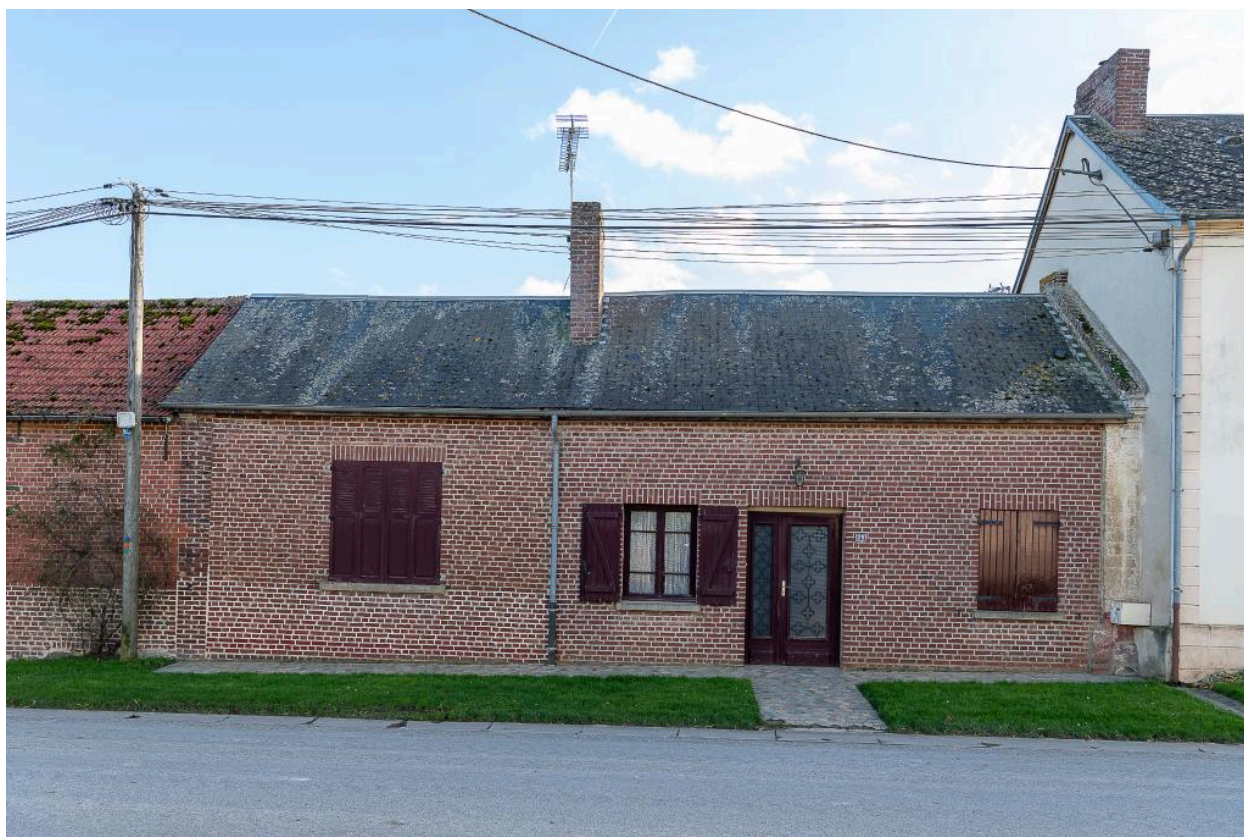
Ancien commerce, n°29 Grande
Rue, vue depuis le nord.
Phot. Marc Kérignard
IVR32_20226000052NUCA

Ancien commerce, n°29 Grande Rue, vue depuis le nord.

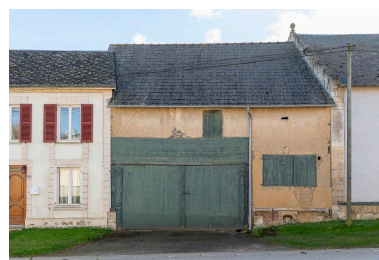
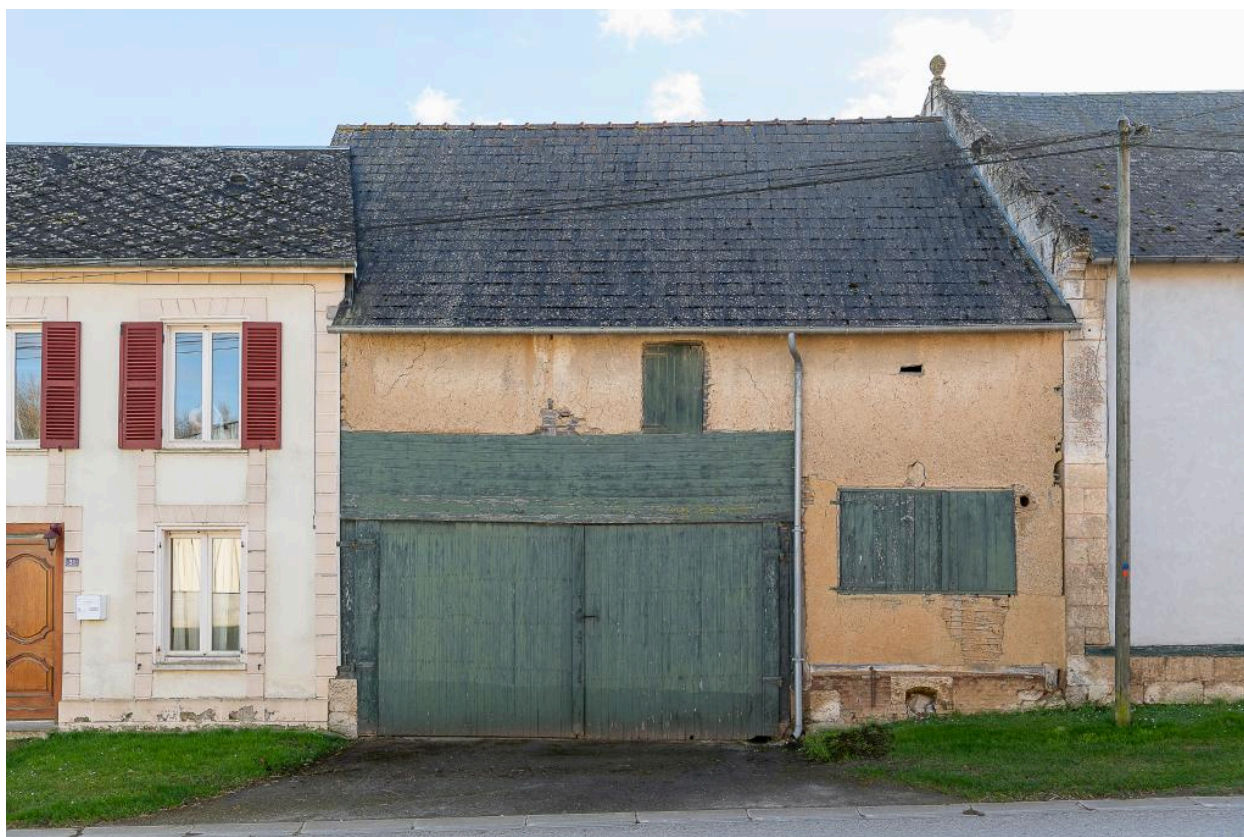
Ancien atelier de serger (?), n°31
Grande Rue, vue depuis le nord.
Phot. Marc Kérignard
IVR32_20226000055NUCA

Ancien atelier de serger (?), n°31 Grande Rue, vue depuis le nord.

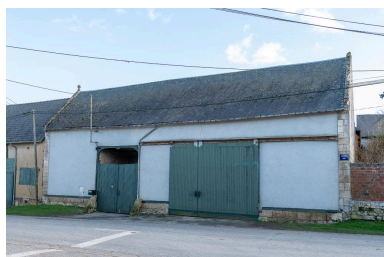
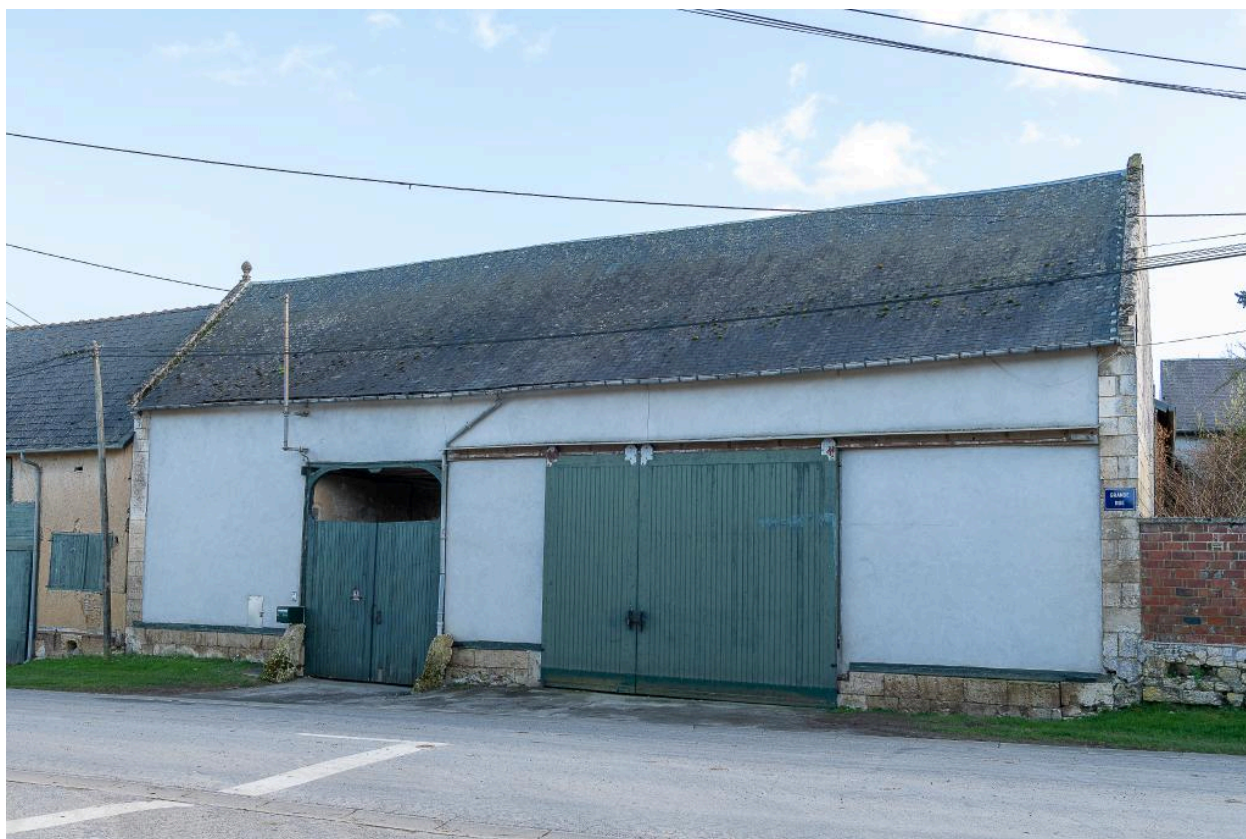
Grange sur rue avec entrée
charretière, n°33 Grande
Rue, vue depuis le nord.
Phot. Marc Kérignard
IVR32_20226000056NUCA

Grange sur rue avec entrée charretière, n°33 Grande Rue, vue depuis le nord.

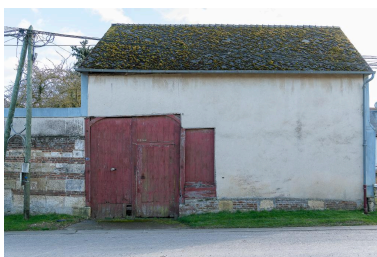
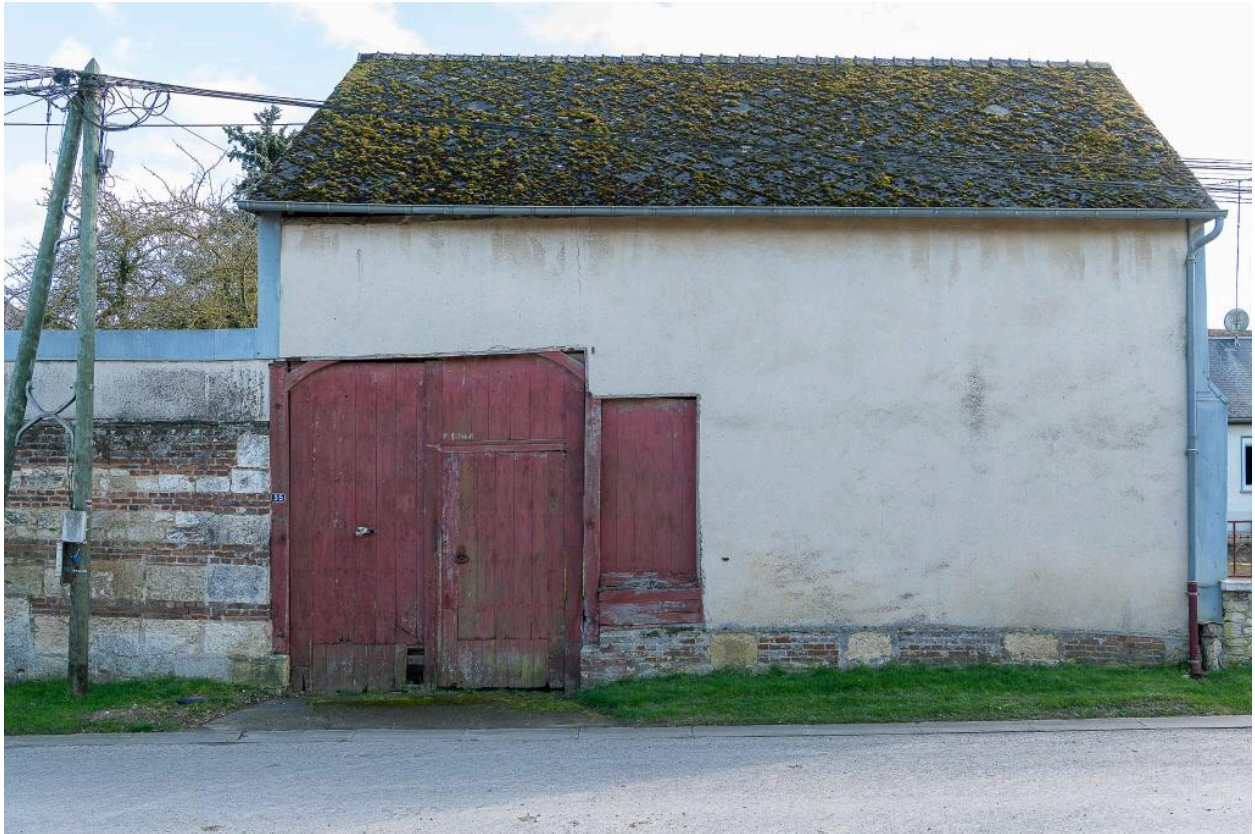
Grange sur rue avec entrée
charretière, n°35 Grande
Rue, vue depuis le nord.
Phot. Marc Kérignard
IVR32_20226000058NUCA

Grange sur rue avec entrée charretière, n°35 Grande Rue, vue depuis le nord.

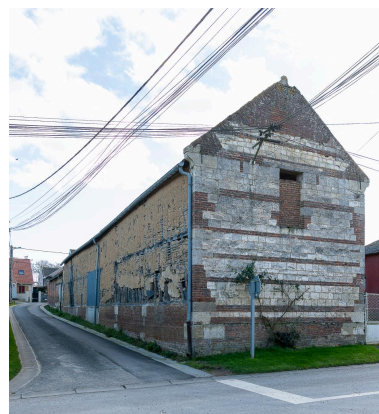
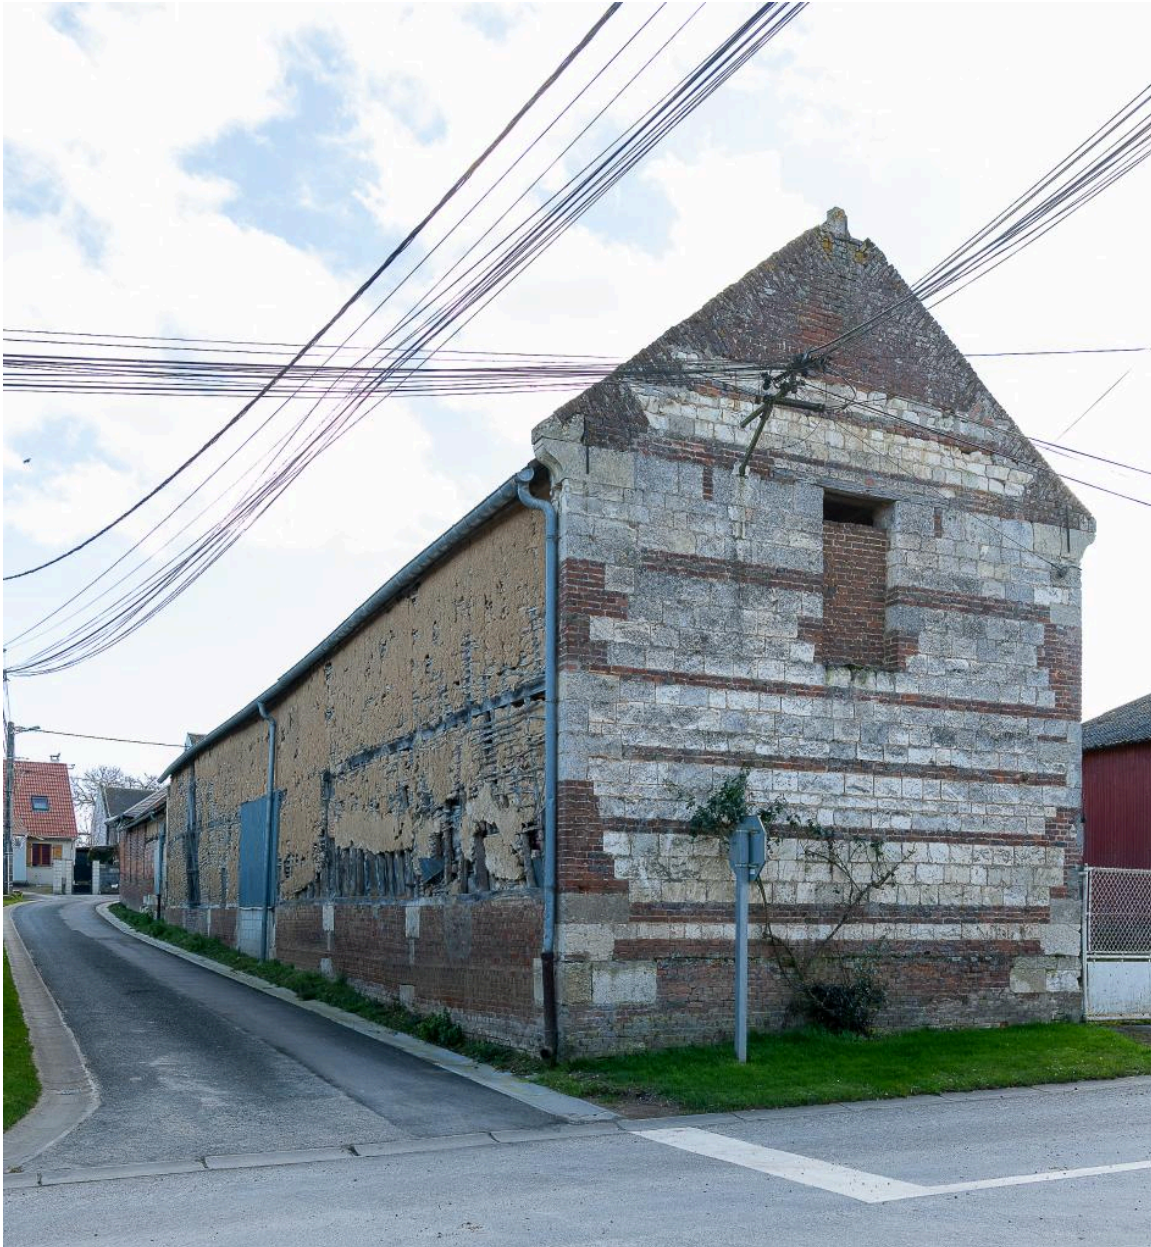
Bâtiments agricoles avec
pignon en pierre et brique, n°39
Grande Rue, vue depuis le nord.
Phot. Marc Kérignard
IVR32_20226000059NUCA

Bâtiments agricoles avec pignon en pierre et brique, n°39 Grande Rue, vue depuis le nord.
