Hauts-de-France, Oise
Blancfossé

L'habitat du village de Blancfossé

Numéro de dossier : IA60005253

Cadre de l'étude : inventaire topographique Communauté de communes Oise Picarde

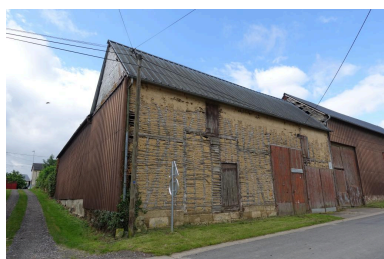
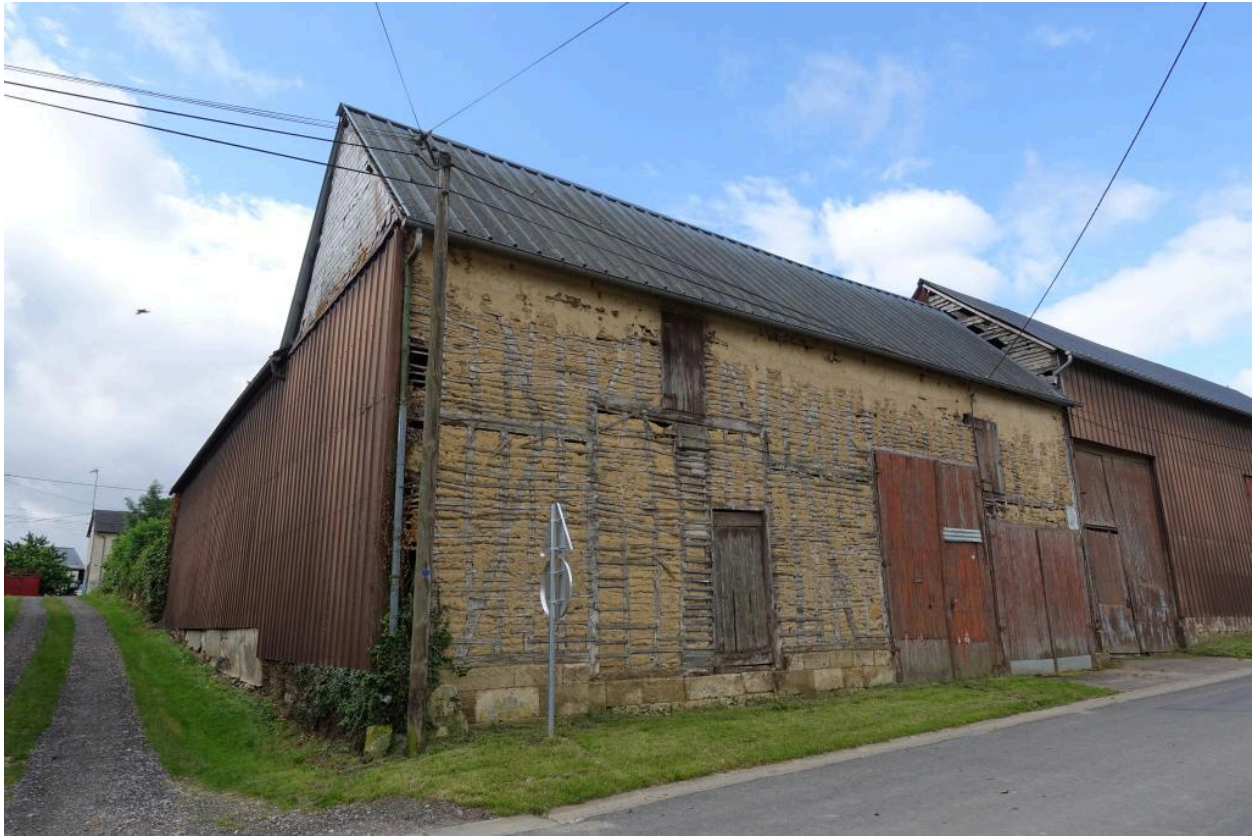
Grange de la ferme au n°41 Grande
Rue, vue depuis le nord-est.
Phot. Lucile Chamignon
IVR32_20226005005NUCA

Grange de la ferme au n°41 Grande Rue, vue depuis le nord-est.

Il est parfois difficile de distinguer nettement la ferme de l'habitation d'un tisserand. Les activités agricoles complétaient bien souvent le revenu d'un fileur de laine ou d'un serger. Le n°26 (ill.) Grande Rue comporte ainsi une ouverture pour l'atelier et une porte à engranger les récoltes, de forme plus étirée. La polyvalence des activités était bien souvent de mise. Des fermes au sens strict peuvent être identifiées lorsque l'atelier sur rue est remplacé par une grange. Cette forme se rattache alors à la typologie de la ferme picarde, caractérisée par une grange sur rue et un logis en fond de cour (n°14, 35 (ill.), 41 (ill.) Grande Rue, n°5 rue du Sac).

Les maçonneries en torchis et pans de bois, matériaux traditionnels du bâti du plateau picard, sont encore très nombreuses à Blancfossé (n°39 (ill.), 41 (ill.), 45 Grande Rue, n°11 (ill.) rue du Colombier). Dans la seconde moitié du 19^e siècle cependant, de nombreux édifices sont reconstruits en brique. Cette évolution commune aux villages du plateau picard est possible grâce à la diffusion de la brique industrielle. À Blancfossé, ce sont surtout les bâtiments agricoles des grosses exploitations qui bénéficient de telles reconstructions. La bergerie et la grange de la ferme du château, mais également celles du n°19 (ill.) ou 42 (ill. avec date portée : "1854") de la Grande Rue, en offrent de remarquables exemples. Au 20^e siècle, la brique continue sa progression et concerne davantage les logis (n°21 (ill.), 27, 29 (ill.) Grande Rue).

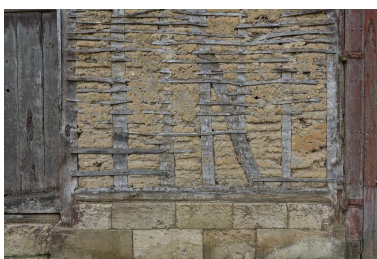
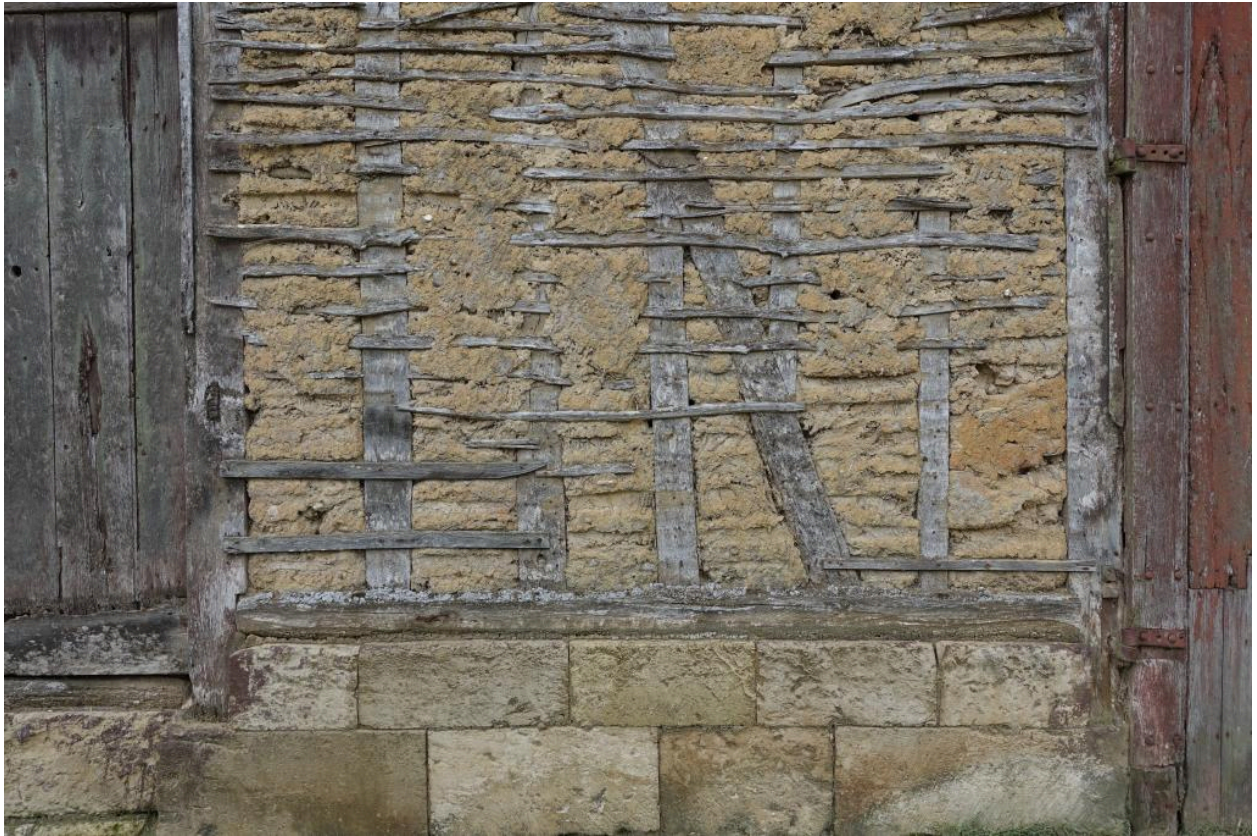
Détail de la mise en œuvre du
solin et du torchis pan de bois,
grange au n°41 Grande Rue.
Phot. Lucile Chamignon
IVR32_20226005006NUCA

Détail de la mise en œuvre du solin et du torchis pan de bois, grange au n°41 Grande Rue.

Les solins et murs coupe-feu habituellement en brique dans les autres villages sont presque systématiquement en pierre à Blancfossé (n°20 (ill.), 24, 33 (ill.) Grande Rue, n°5 rue du Sac). La présence de carrières de pierre près du village peut expliquer cette caractéristique propre à ce village. Elle peut également avoir été motivée par les choix de construction qui ont fait suite à l'important incendie qu'a connu le village en 1783. Un emploi plus généralisé de la pierre devait permettre de limiter les destructions d'un potentiel nouvel incendie.

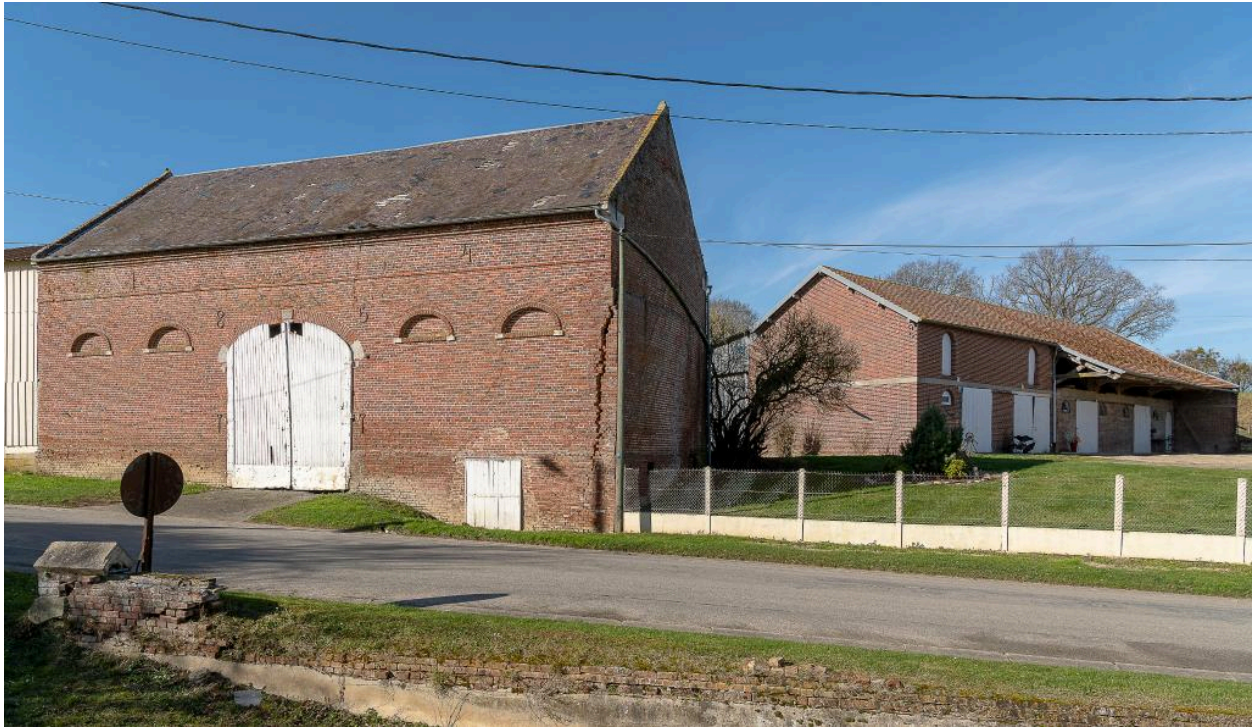
IVR32_20226000022NUCA

Grange et bâtiment d'étable en arrière-plan construits dans le 1er quart du 20e siècle (?), n°42 Grande Rue.
