Hauts-de-France, Aisne
Pancy-Courtecon
3 place de l' Eglise

Château de Pancy-Courtecon

Numéro de dossier : IA02001940
Date de l'enquête initiale : 2003
Date(s) de rédaction : 2003
Cadre de l'étude : patrimoine de la Reconstruction Chemin des Dames
Degré d'étude : étudié

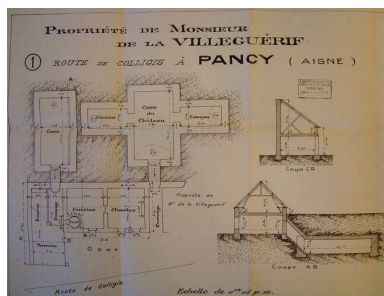
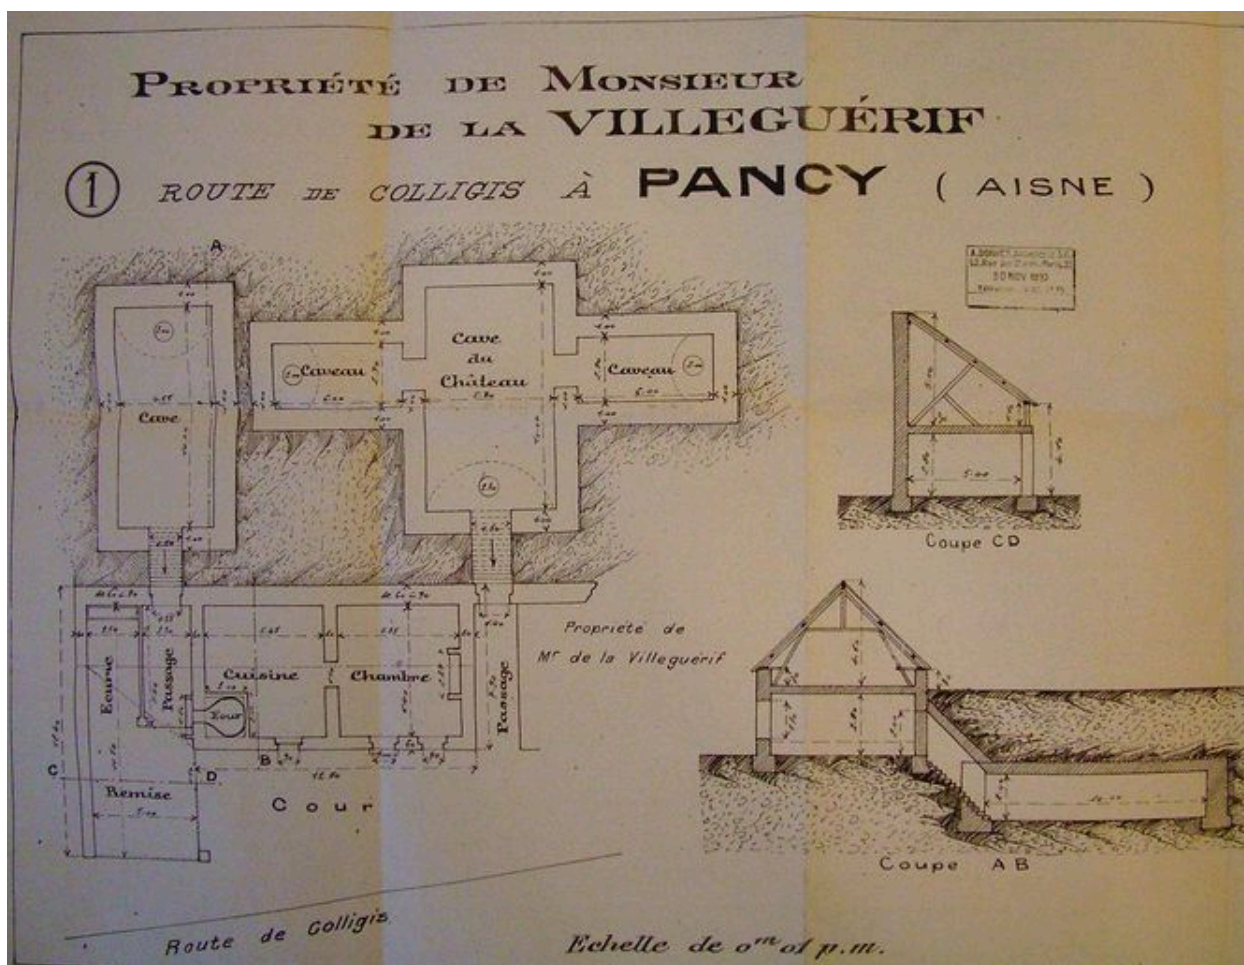
Château : plan et coupes, par Bonnet, 1920 (AD Aisne ; 15 R 1835).
Phot. Inès Guérin
IVR22_20030202937NUCAB

Château : plan et coupes, par Bonnet, 1920 (AD Aisne ; 15 R 1835).

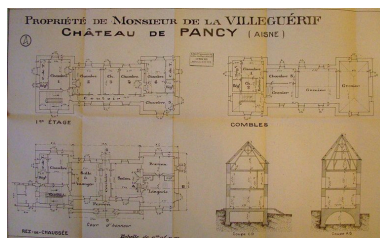
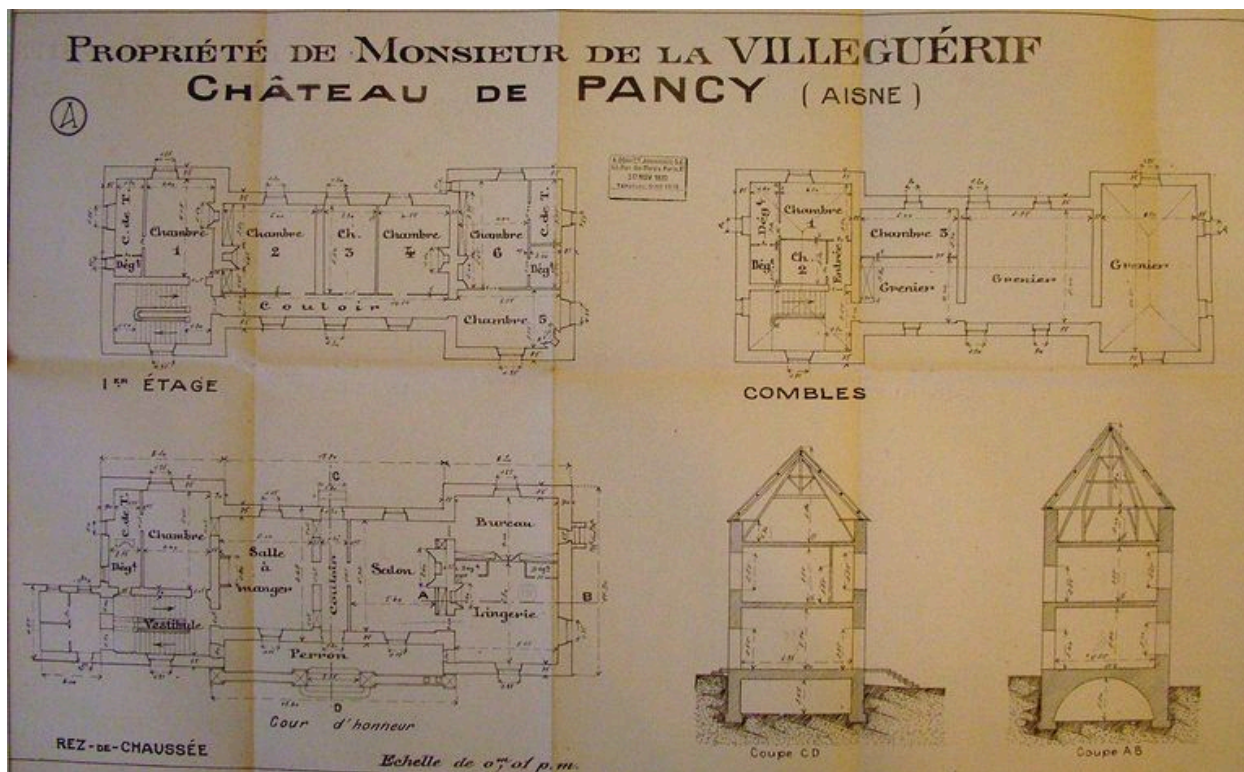
Château : plans et coupes, par Bonnet, 1920 (AD Aisne ; 15 R 1835).
Phot. Inès Guérin
IVR22_20030202938NUCAB

Château : plans et coupes, par Bonnet, 1920 (AD Aisne ; 15 R 1835).

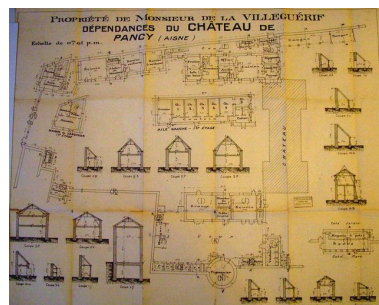
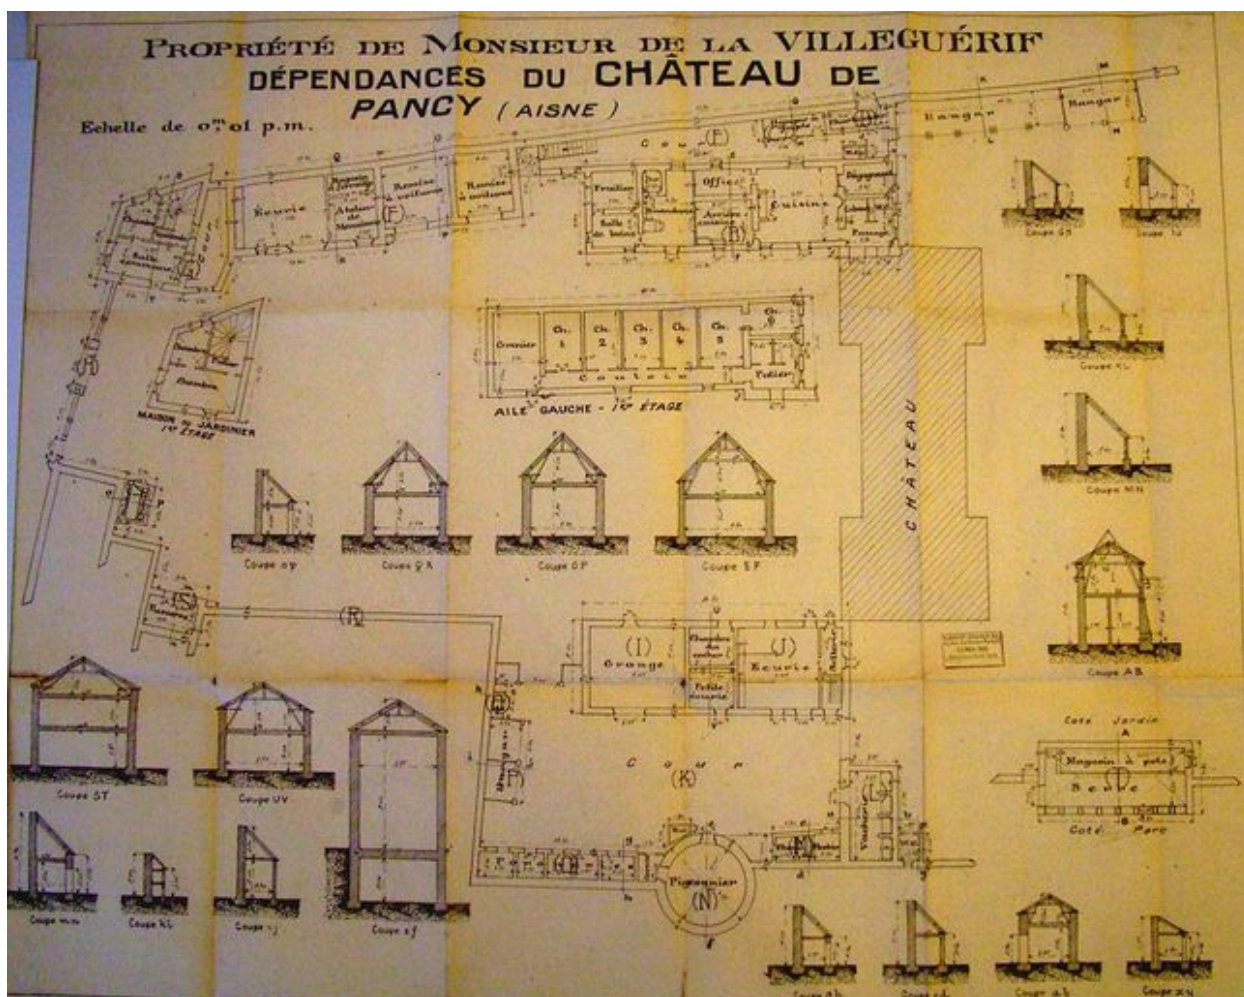
Dépendances : plans et coupes, par Bonnet, 1920 (AD Aisne ; 15 R 1835).
Phot. Inès Guérin
IVR22_20030202936NUCAB

Dépendances : plans et coupes, par Bonnet, 1920 (AD Aisne ; 15 R 1835).

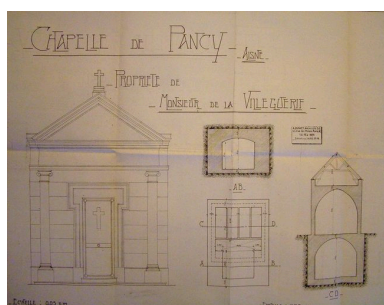
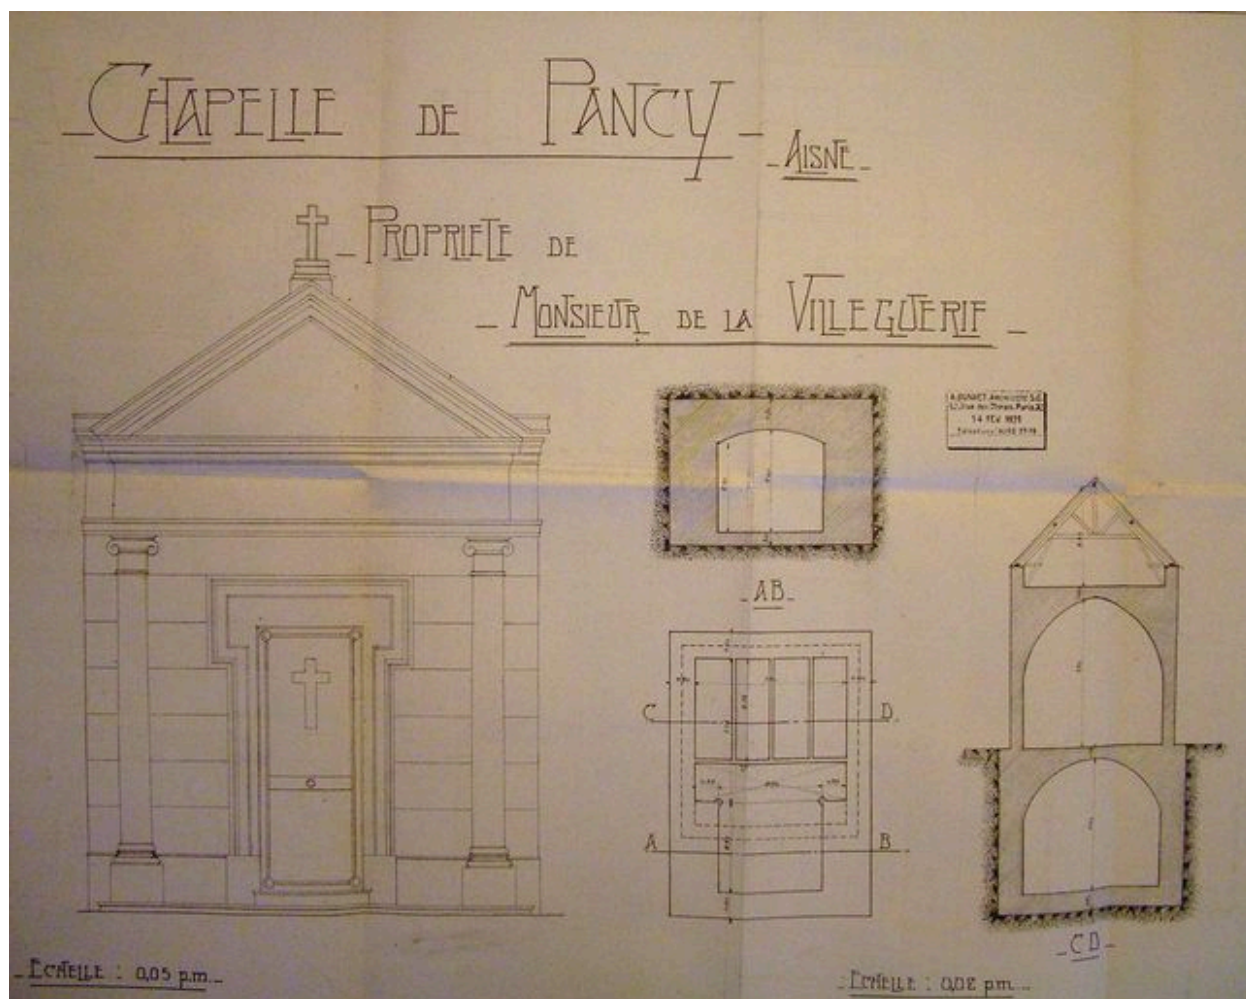
Chapelle : plan et coupe, par Bonnet, 1920 (AD Aisne ; 15 R 1835).
Phot. Inès Guérin
IVR22_20030202939NUCAB

Chapelle : plan et coupe, par Bonnet, 1920 (AD Aisne ; 15 R 1835).

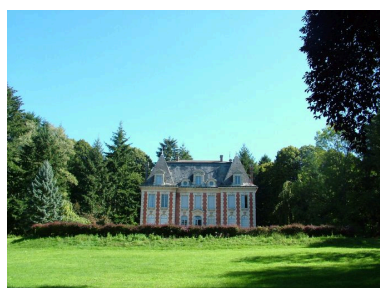
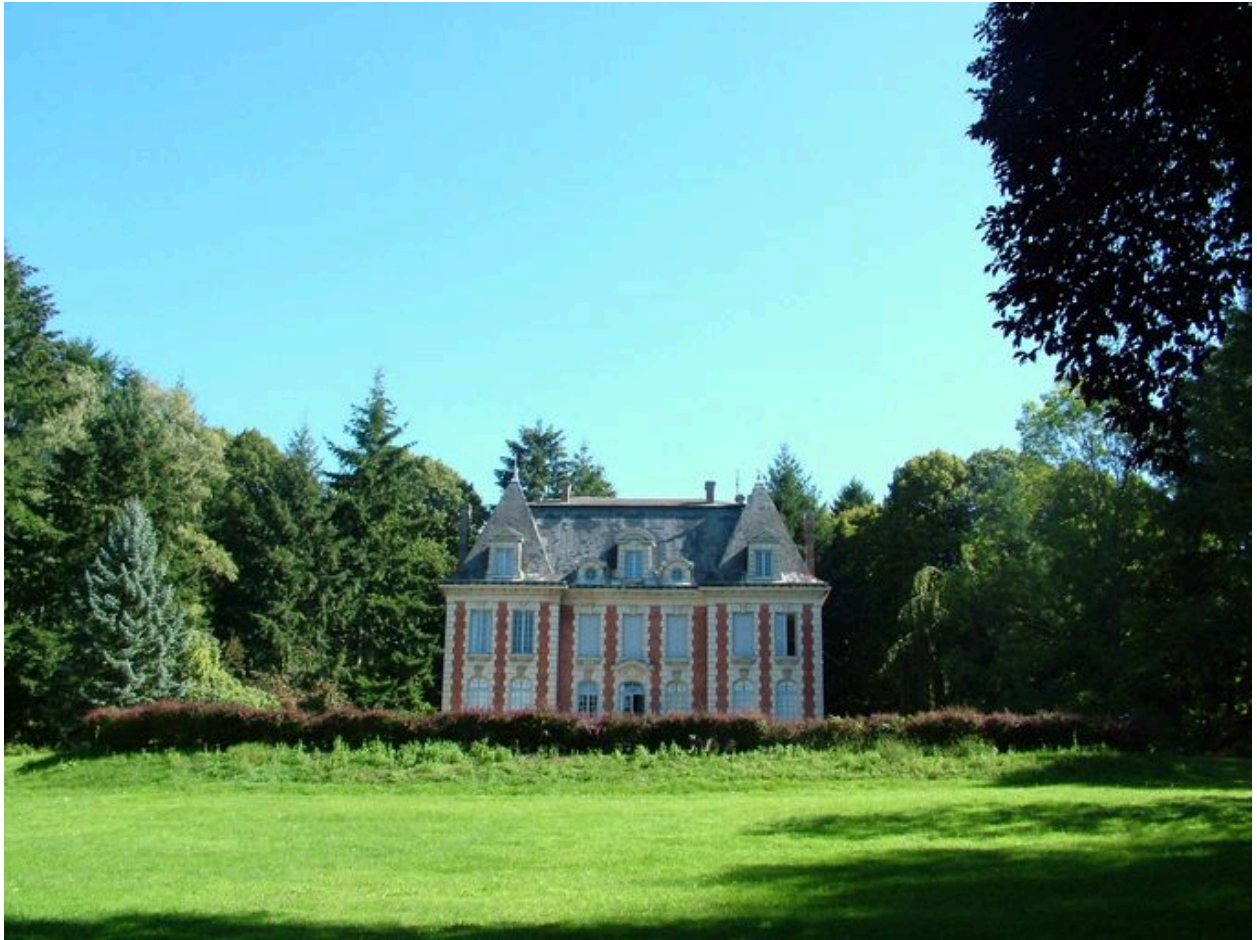
Le soubassement en pierre de taille supporte les murs en brique enserrés dans des chaînages d'angle harpés également en pierre de taille. Le rez-de-chaussée surélevé est accessible grâce à un escalier à deux révolutions. L'étage carré est couvert d'un toit à longs pans brisés. Les ailes latérales possèdent une couverture indépendante à toit en pavillon. L'étage de comble reçoit le jour par l'intermédiaire de lucarnes de formes diverses distribuées le long de la toiture.

Vue générale.
Phot. Inès Guérin
IVR22_20030202822NUCA

Vue générale.

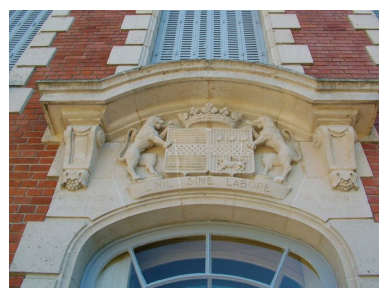
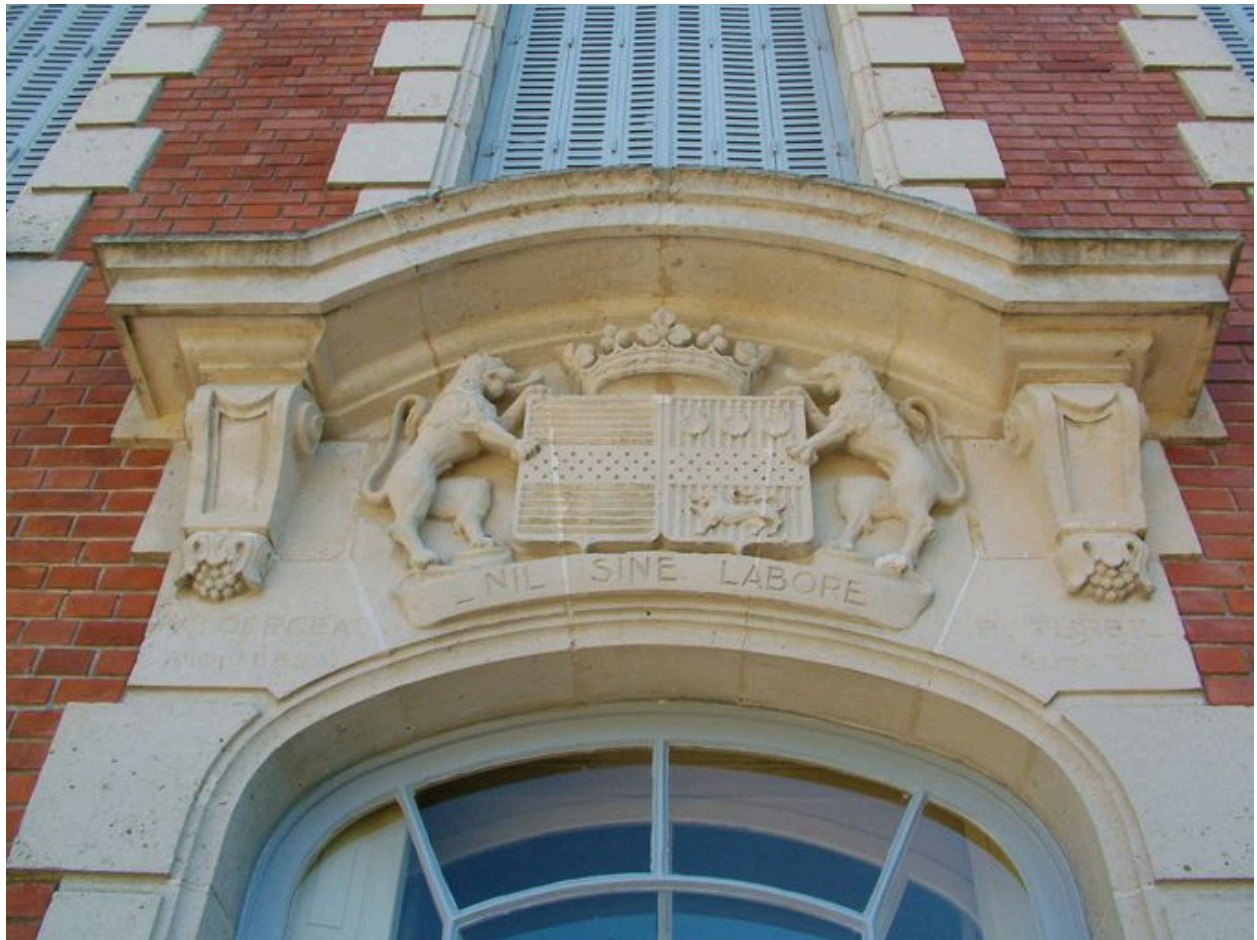
Détail du linteau de la porte d'entrée.
Phot. Inès Guérin
IVR22_20030202823NUCA

Détail du linteau de la porte d'entrée.
