Hauts-de-France, Nord  
Fromelles  
Joirie (La)  
48 rue de la Joirie

## Casemate 586

Numéro de dossier : IA59005046

Cadre de l'étude : enquête thématique régionale Les ouvrages fortifiés de la Première Guerre mondiale

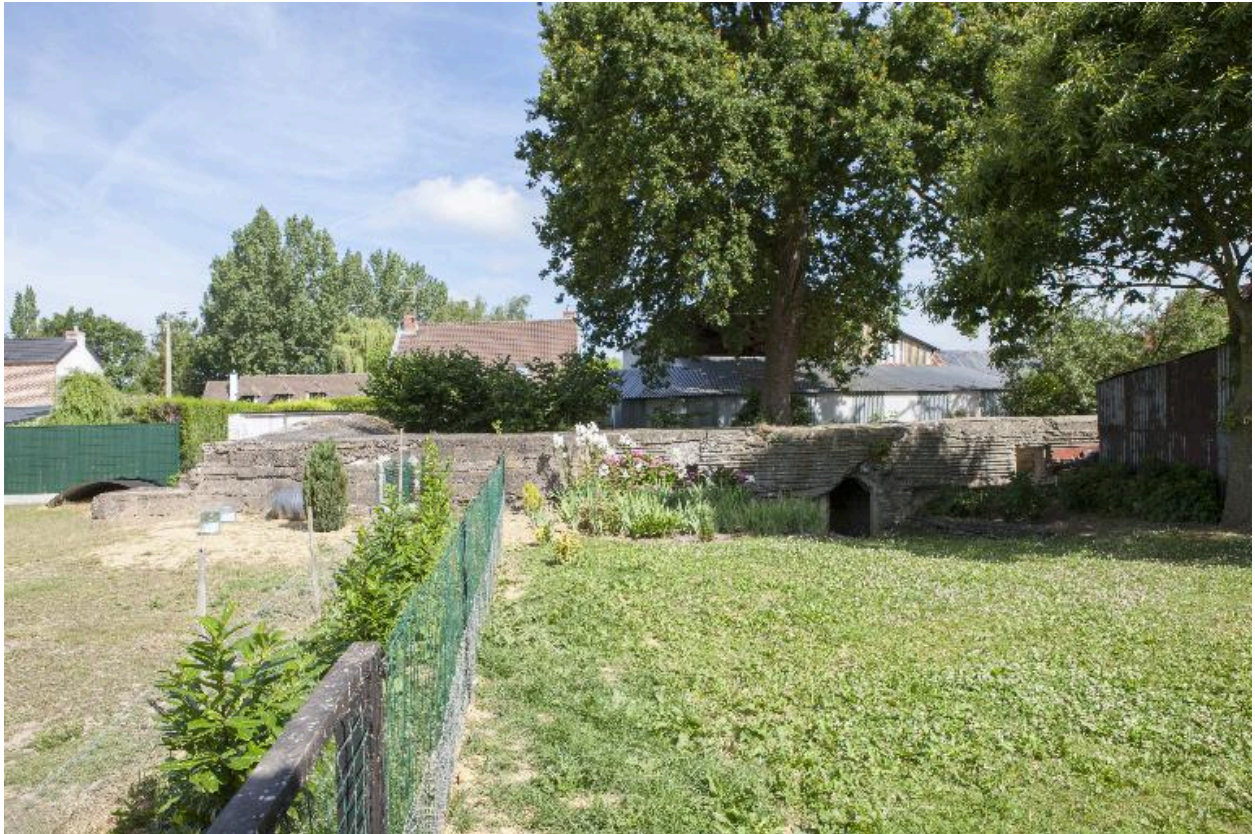
IVR31\_20155901318NUCA

Elévation sud

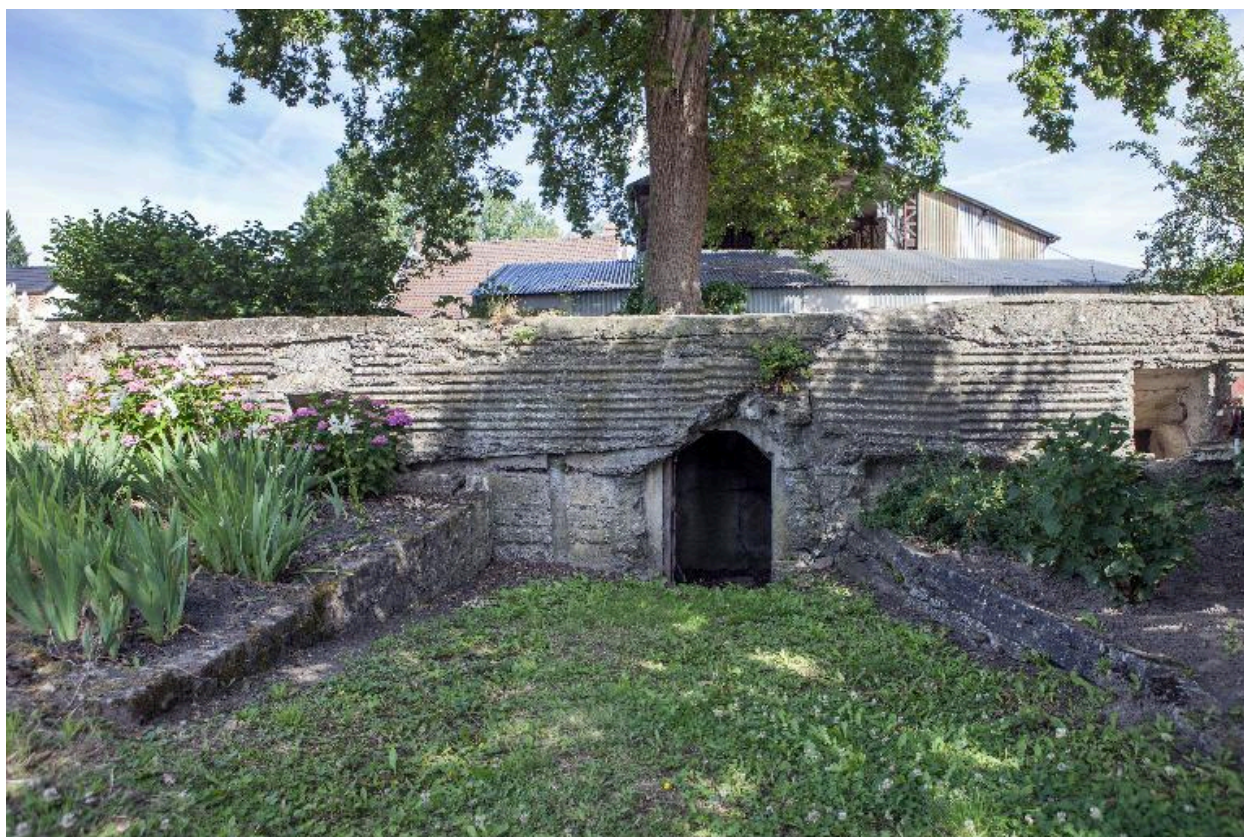
IVR31\_20155901319NUCA

Elévation sud : Entrée encadrée de deux baies obliques (resseres à mitrailleuses ?)

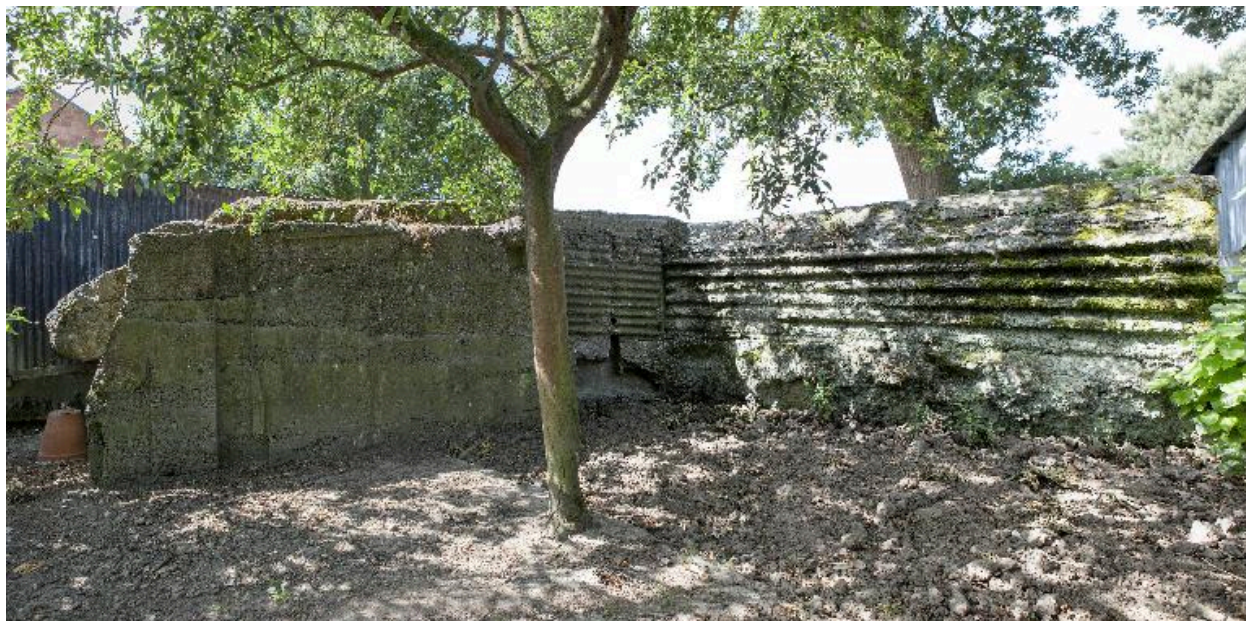
IVR32\_20175901030NUCA

Partie est, vers le sud. A gauche l'encorbellement de l'entrée est

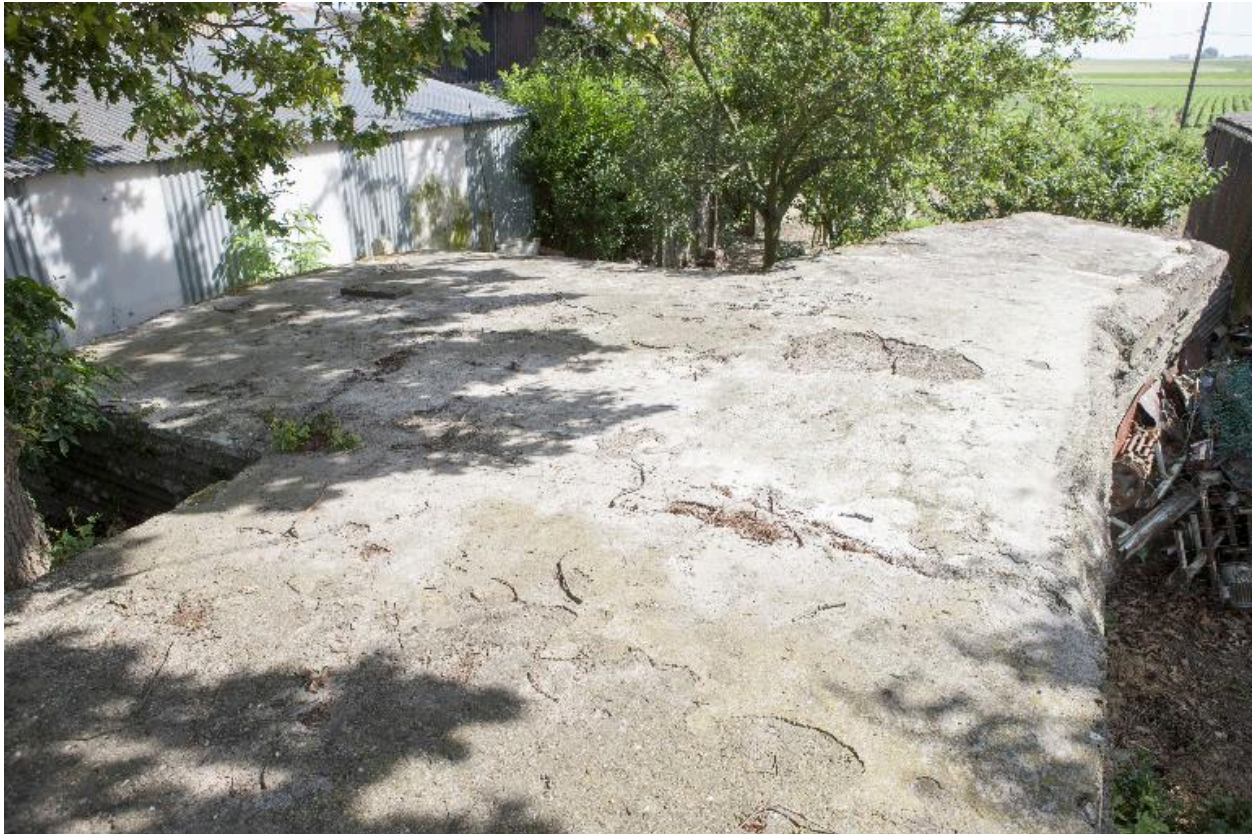
IVR31\_20155901322NUCA

Couvrement, l'est

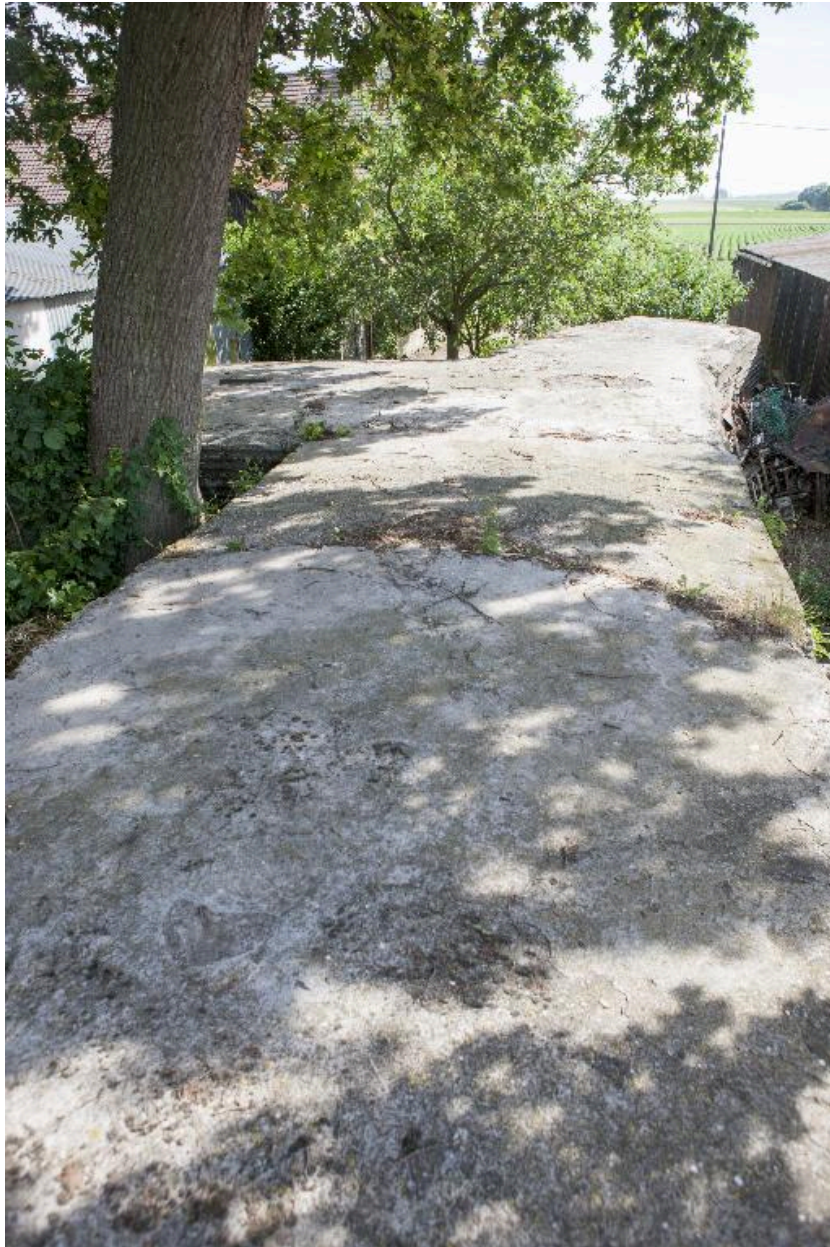
IVR31\_20155901320NUCA

Depuis le couverture, vers l'est

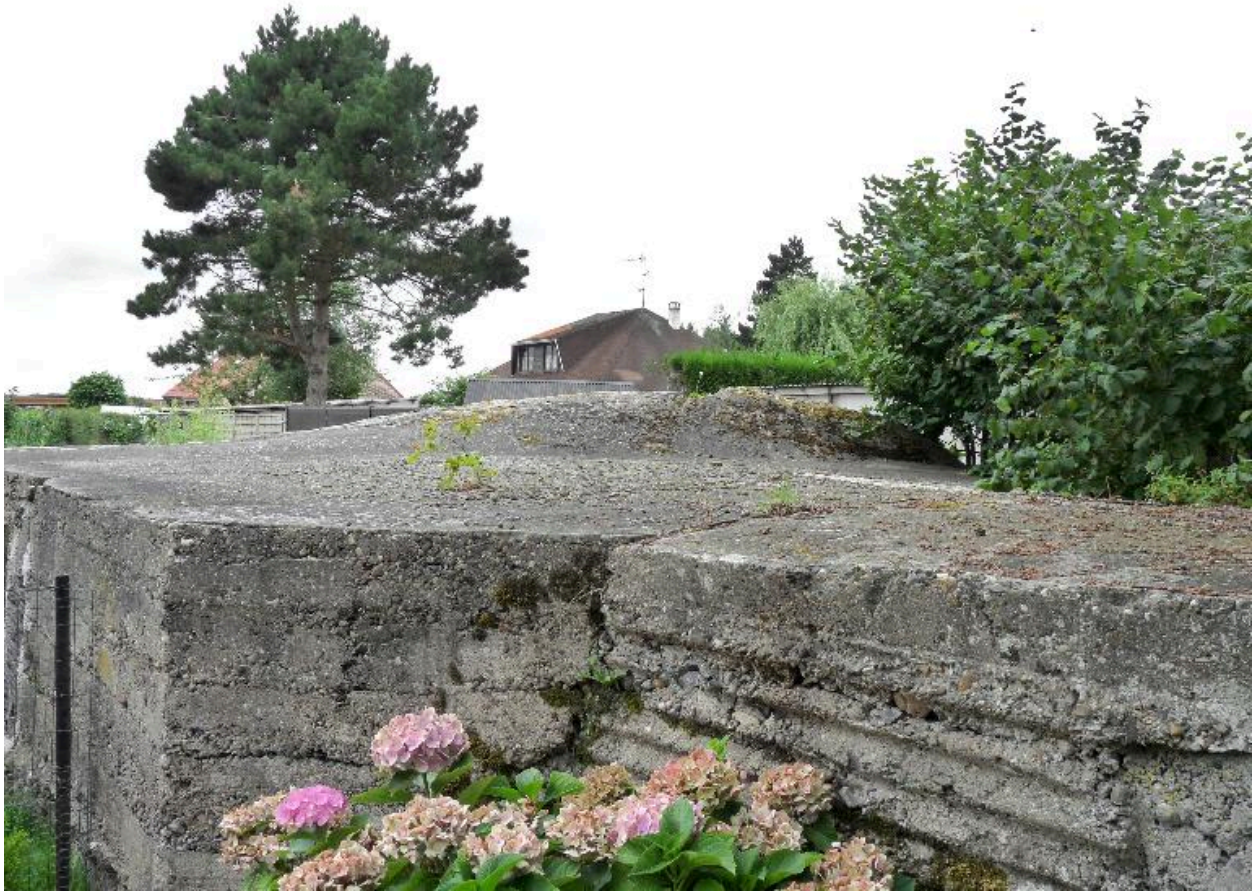
IVR32\_20185900088NUCA

Elévation sud, salle ouest

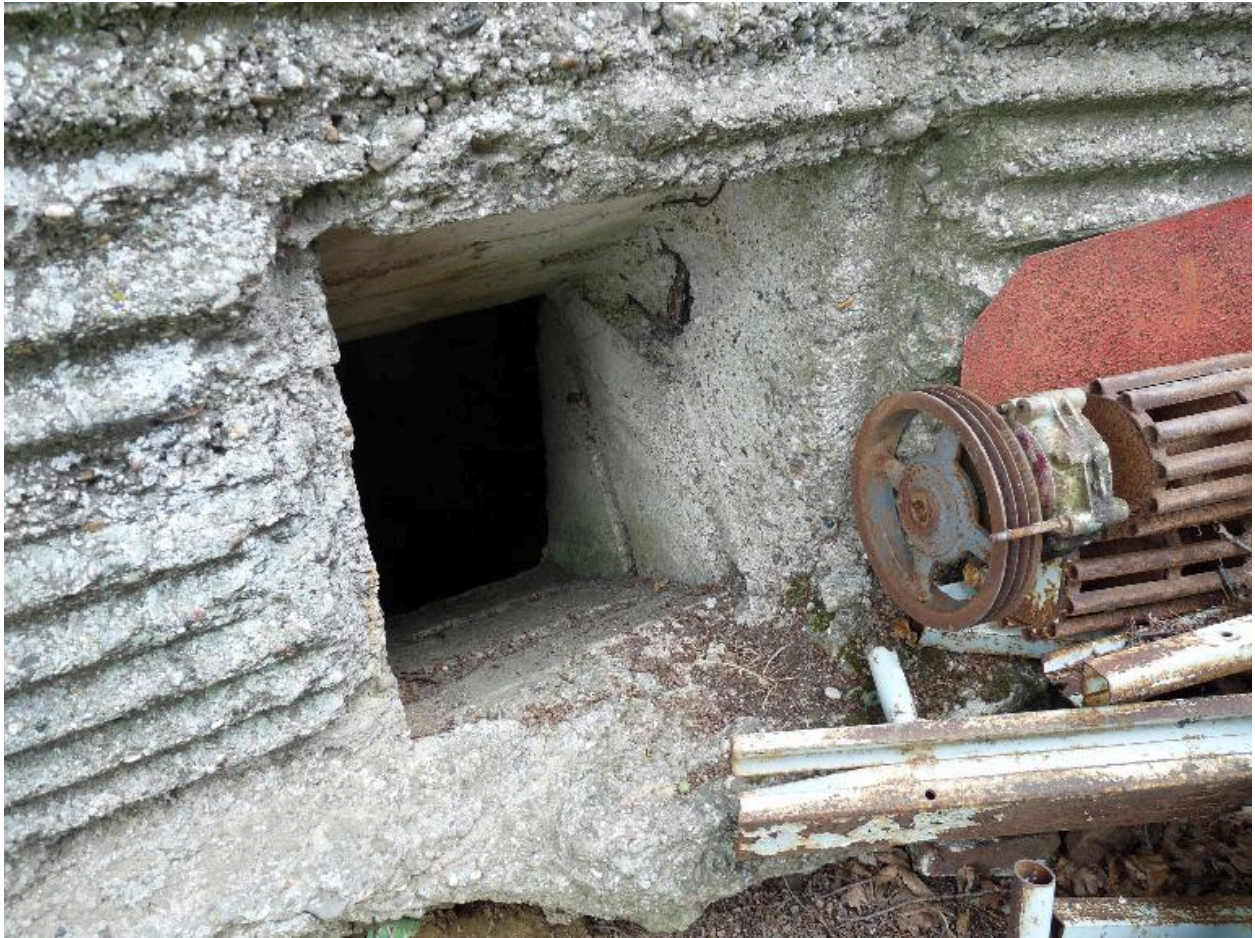
IVR32\_20185900087NUCA

Elévaton sud. Ressesse à mitrailleuse ?

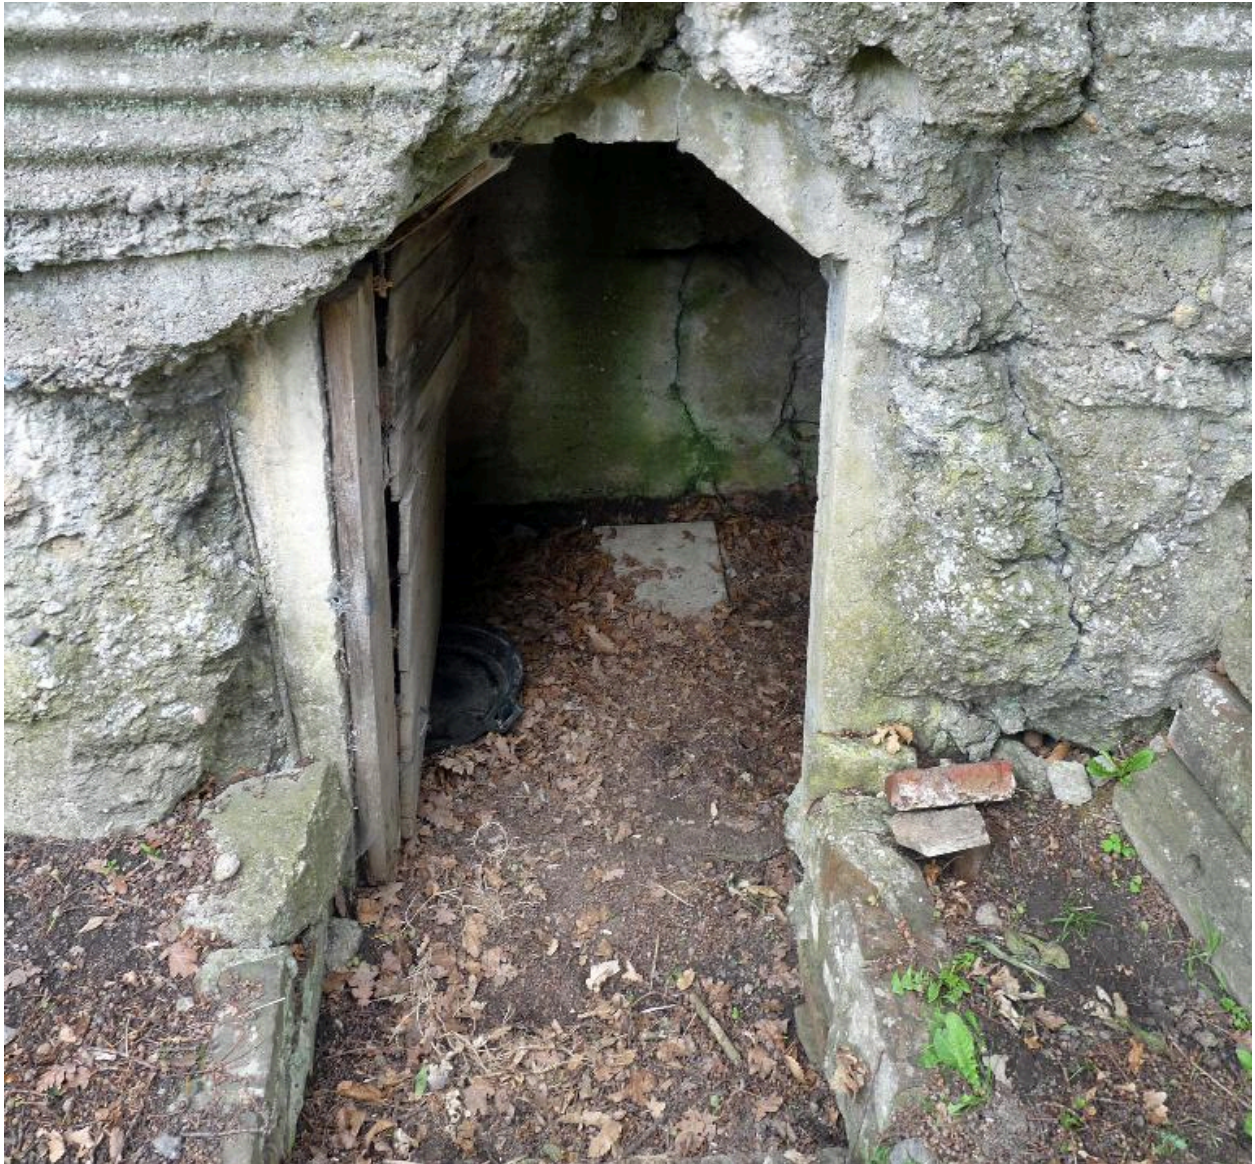
IVR32\_20185900086NUCA

Entrée de l'élévation sud.

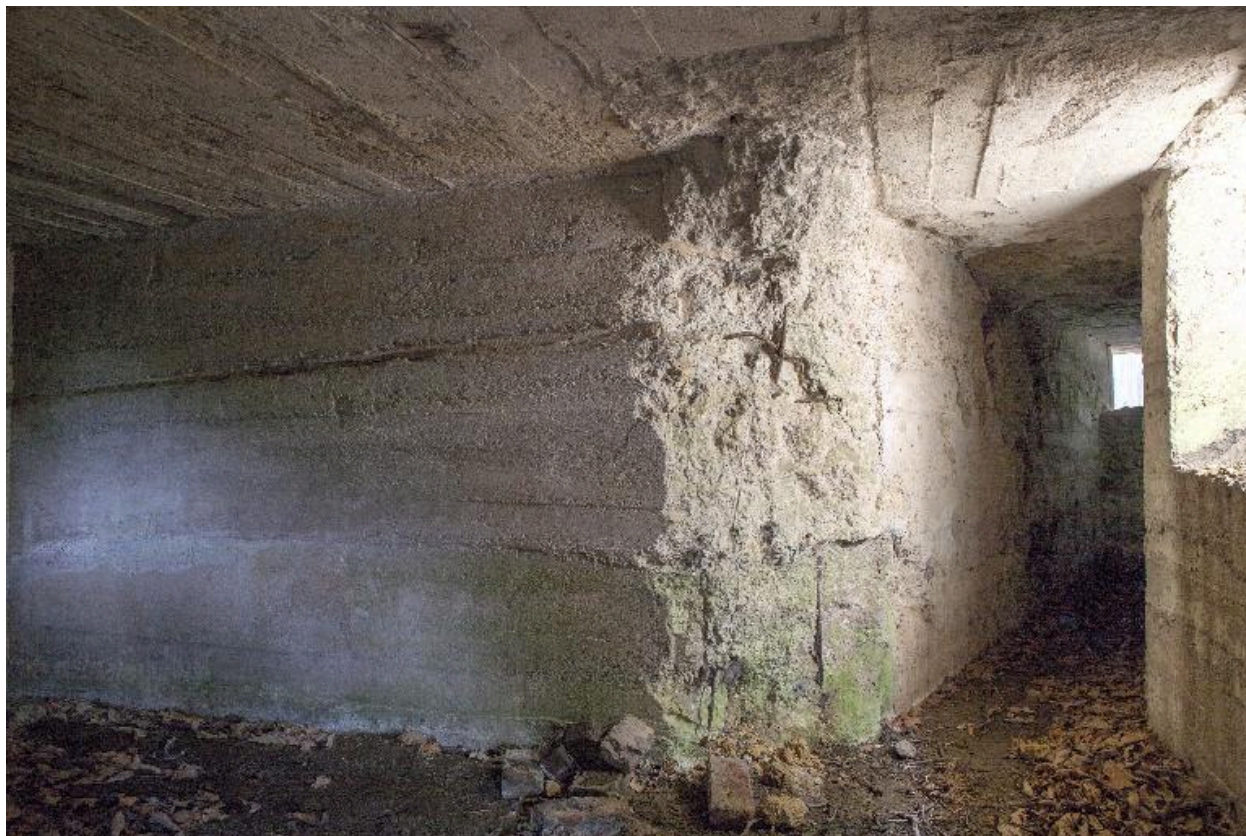
IVR31\_20155901326NUCA

Vue intérieure vers l'est. A gauche, une des deux salles de l'édifice. A droite le couloir qui s'infléchit vers le sud.

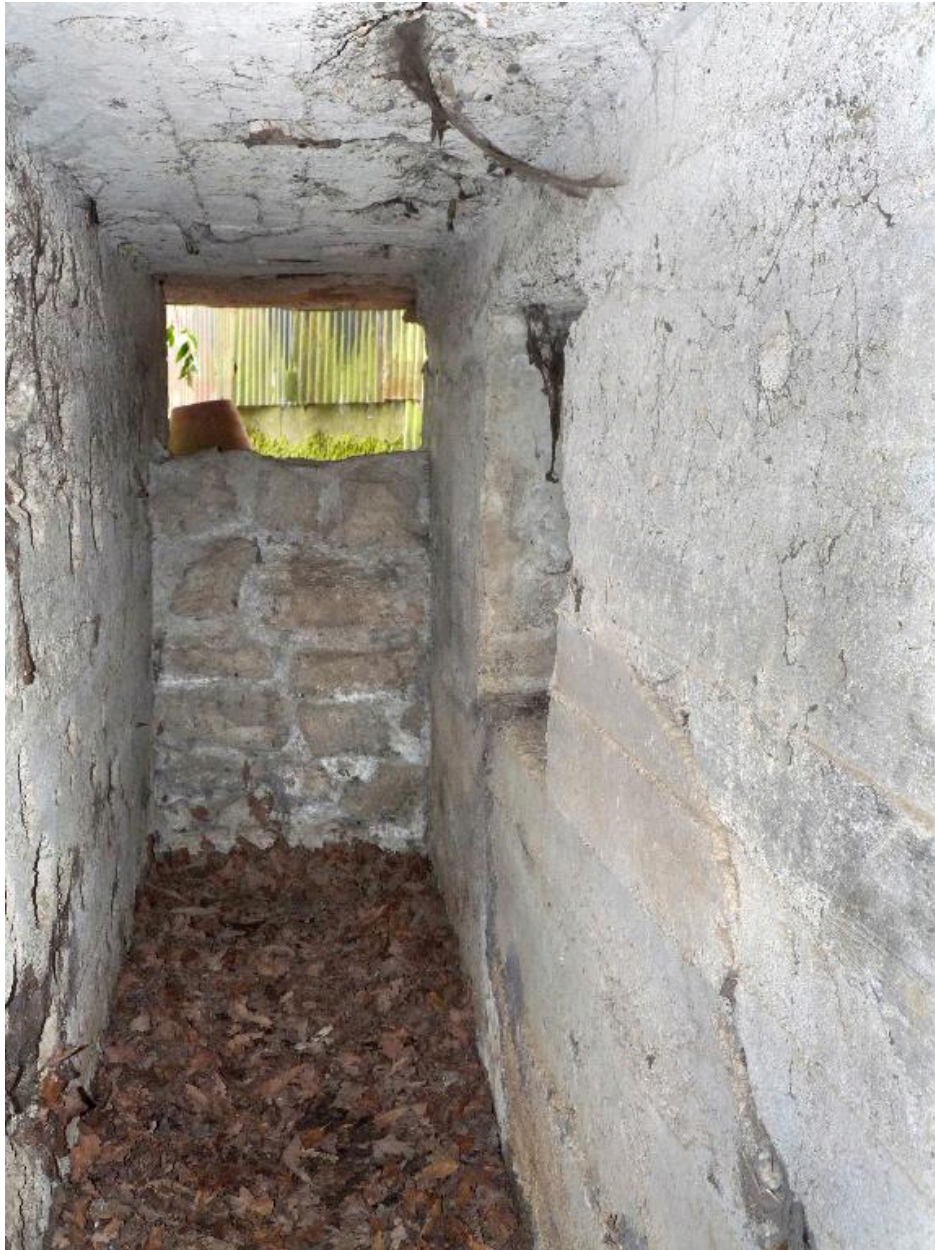
IVR32\_20185900091NUCA

Extrémité est du couloir.

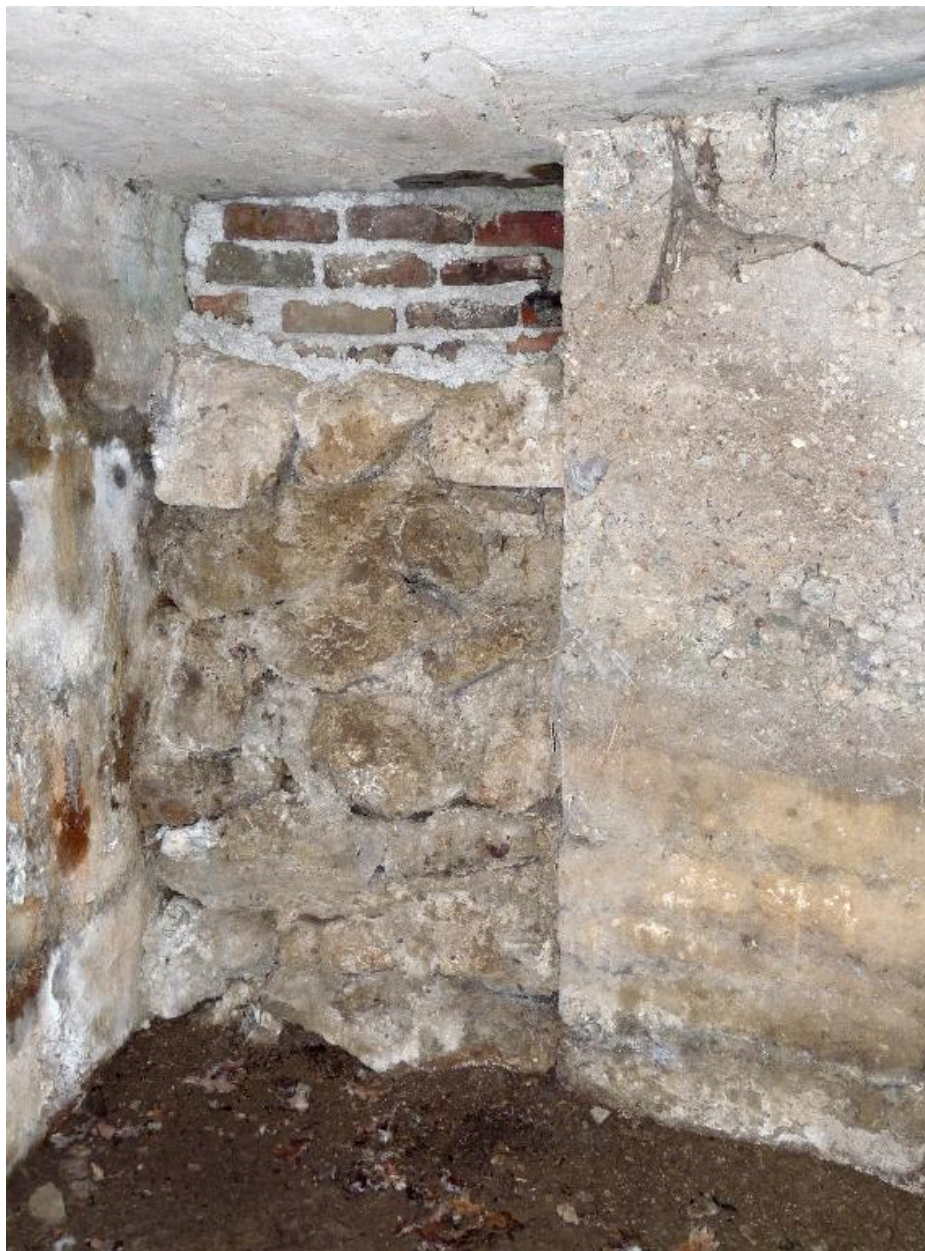
IVR32\_20185900089NUCA

Extrémité ouest du couloir

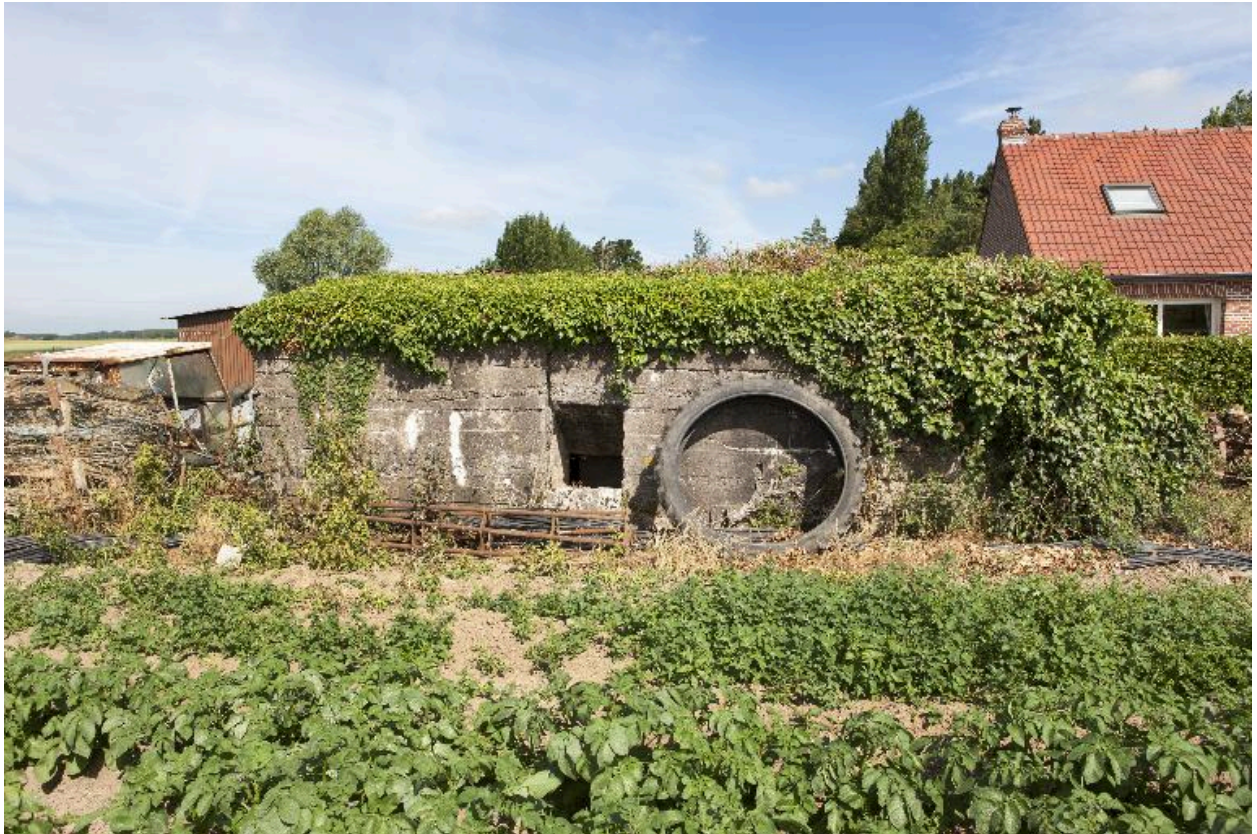
IVR31\_20155901305NUCA

Edifice situé dans le prolongement du précédent, à 80 m. à l'ouest.
