Hauts-de-France, Somme
Boismont
4 rue Louis-de-Rainvillers

Ferme

Numéro de dossier : IA80007558
Date de l'enquête initiale : 2006
Date(s) de rédaction : 2006
Cadre de l'étude : inventaire préliminaire arrière-pays maritime picard
Degré d'étude : étudié

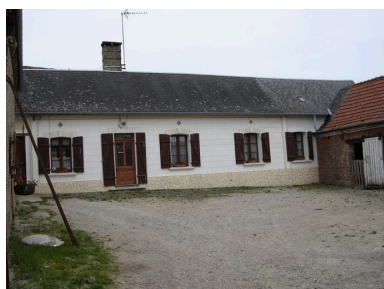
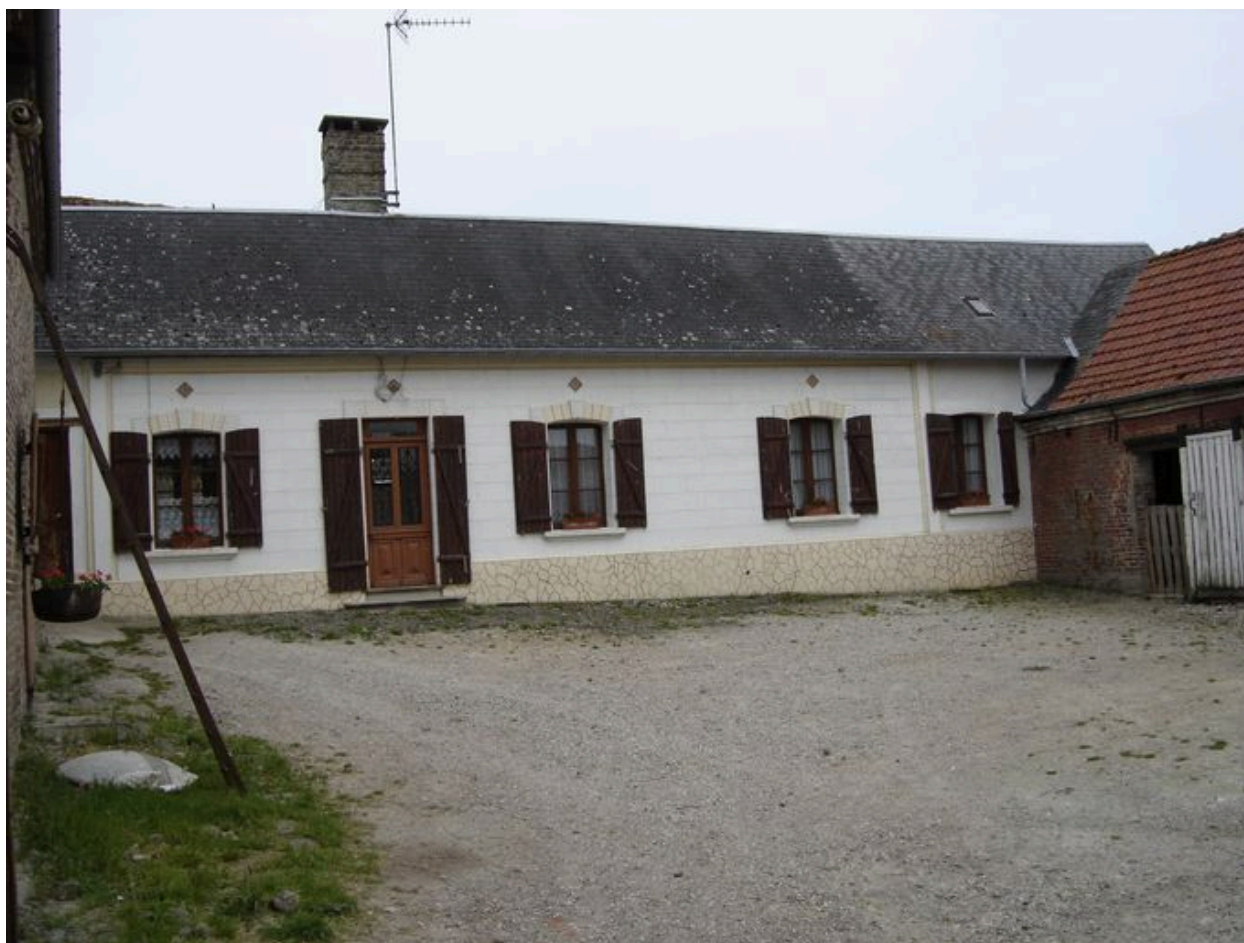
Vue du logis depuis la cour.
Phot. Inès Guérin
IVR22_20058005828NUCA

Vue du logis depuis la cour.

Long de six travées (dont une ajoutée ultérieurement), le logis occupe le fond de la cour. Seule la façade sur cour, accessible par deux portes, a reçu un enduit de ciment à faux-appareillages. Le toit à longs pans est couvert en ardoise et abrite un comble à surcroît. Les seuls éléments de décor se rencontrent au sommet des ouvertures, sous forme de carreaux de céramique saillants. La porte située à l'ouest du logis dissimule un corridor permettant l'accès à l'espace postérieur. Ce passage distribue à l'ouest les pièces composant un second logis. Le four à pain, une pompe ainsi que la cheminée picarde sont encore en place.

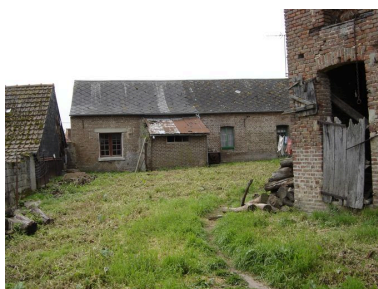
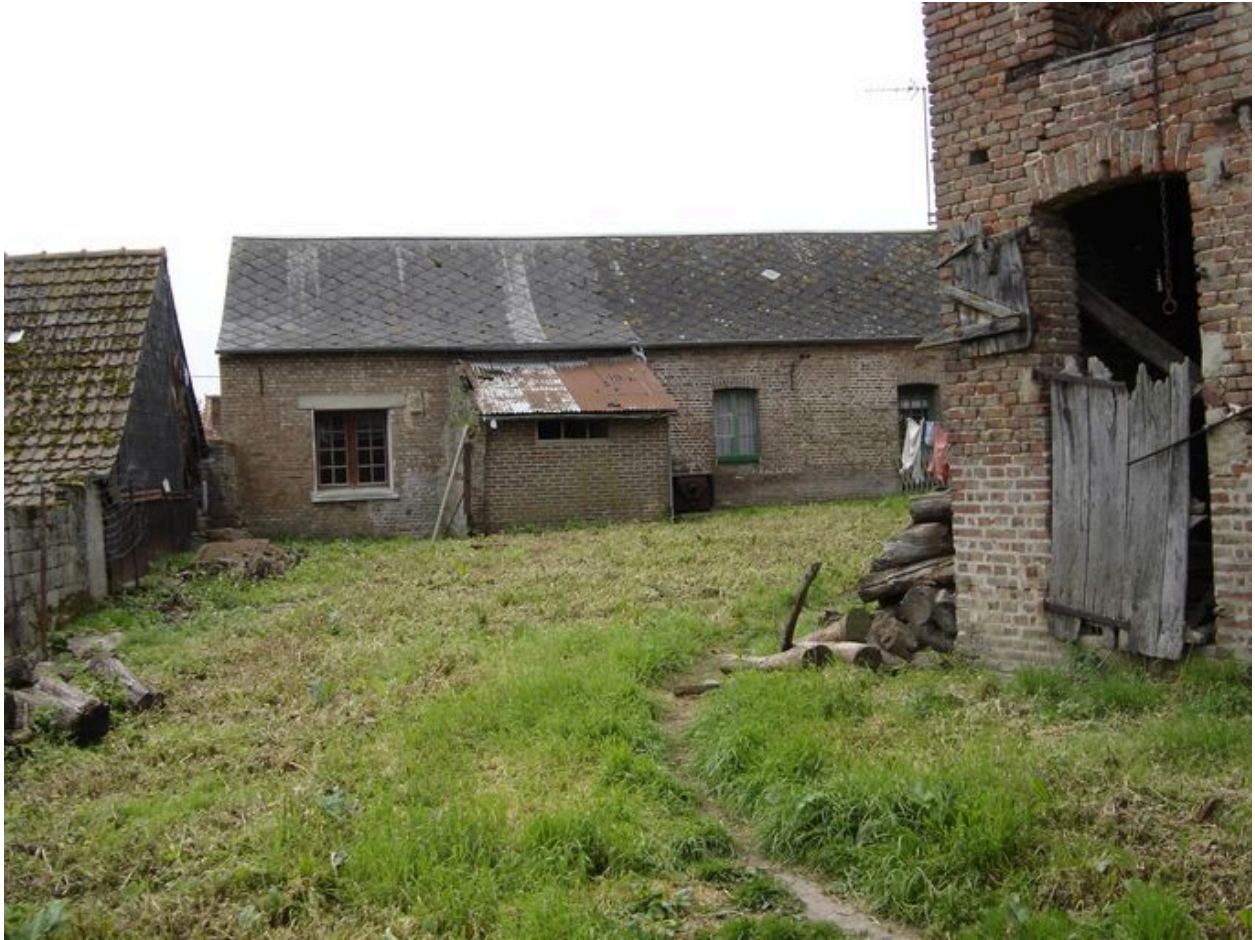
Vue postérieure du logis.
Phot. Inès Guérin
IVR22_20058005829NUCA

Vue postérieure du logis.

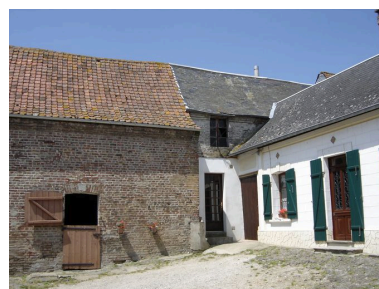
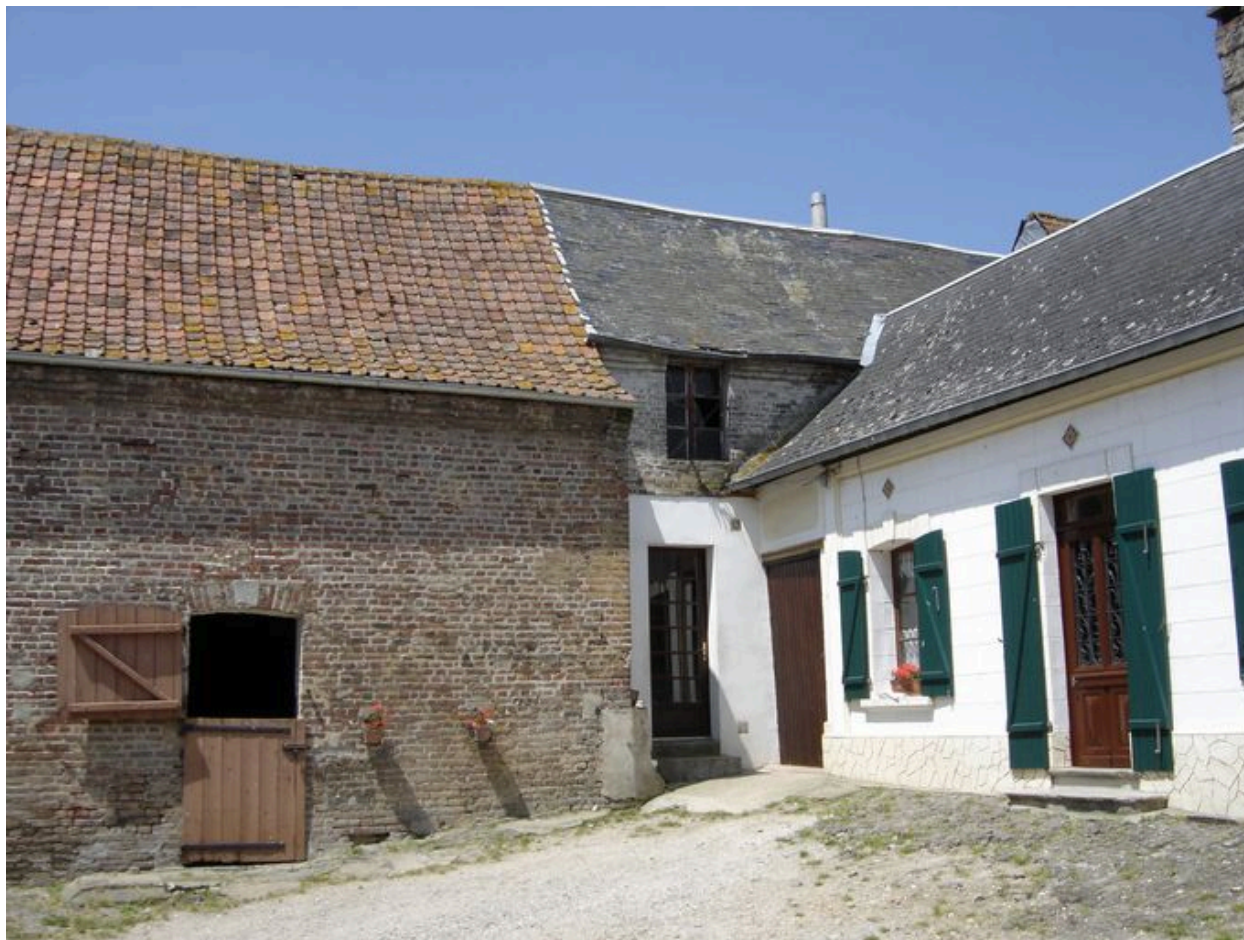
Vue de l'ancien
emplacement de l'écurie.
Phot. Inès Guérin
IVR22_20058005831NUCA

Vue de l'ancien emplacement de l'écurie.

Une ferme figure sur le cadastre napoléonien selon un plan relativement similaire.
D'après la couleur de la brique, cette exploitation a été édifée au cours de la seconde moitié du 19^e siècle. A l'ouest du logis, près du corridor se trouvait l'ancienne écurie (renseignement des propriétaires).
Période(s) principale(s) : 2^e moitié 19^e siècle

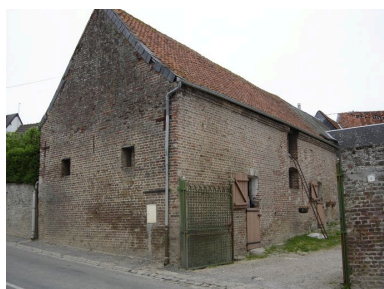
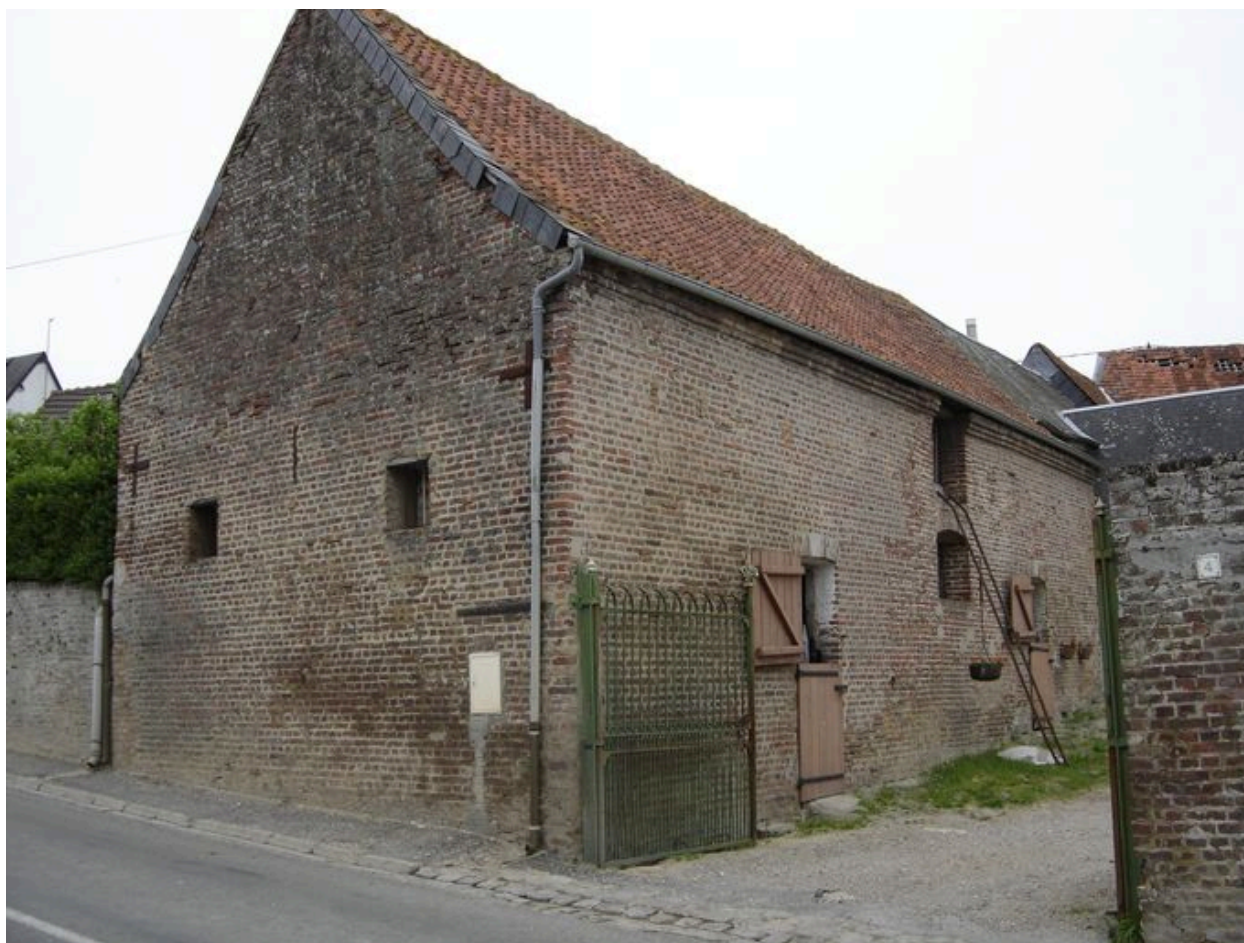
Vue des étables situées
à l'est depuis la rue.
Phot. Inès Guérin
IVR22_20058005832NUCA

Vue des étables situées à l'est depuis la rue.

En retour d'équerre, à l'ouest de la cour, se déploie une étable haute surmontée d'un fenil. Elle comporte deux travées et plusieurs aérations. En face, se situe un ensemble de boxes à chevaux, plus bas que les étables, dépourvu de fenil dans les combles. En retour d'équerre, le long de la rue, se trouvent les étables à cochons, couvertes d'un toit en appentis en tuiles flamandes.

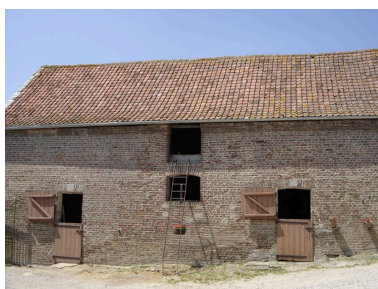
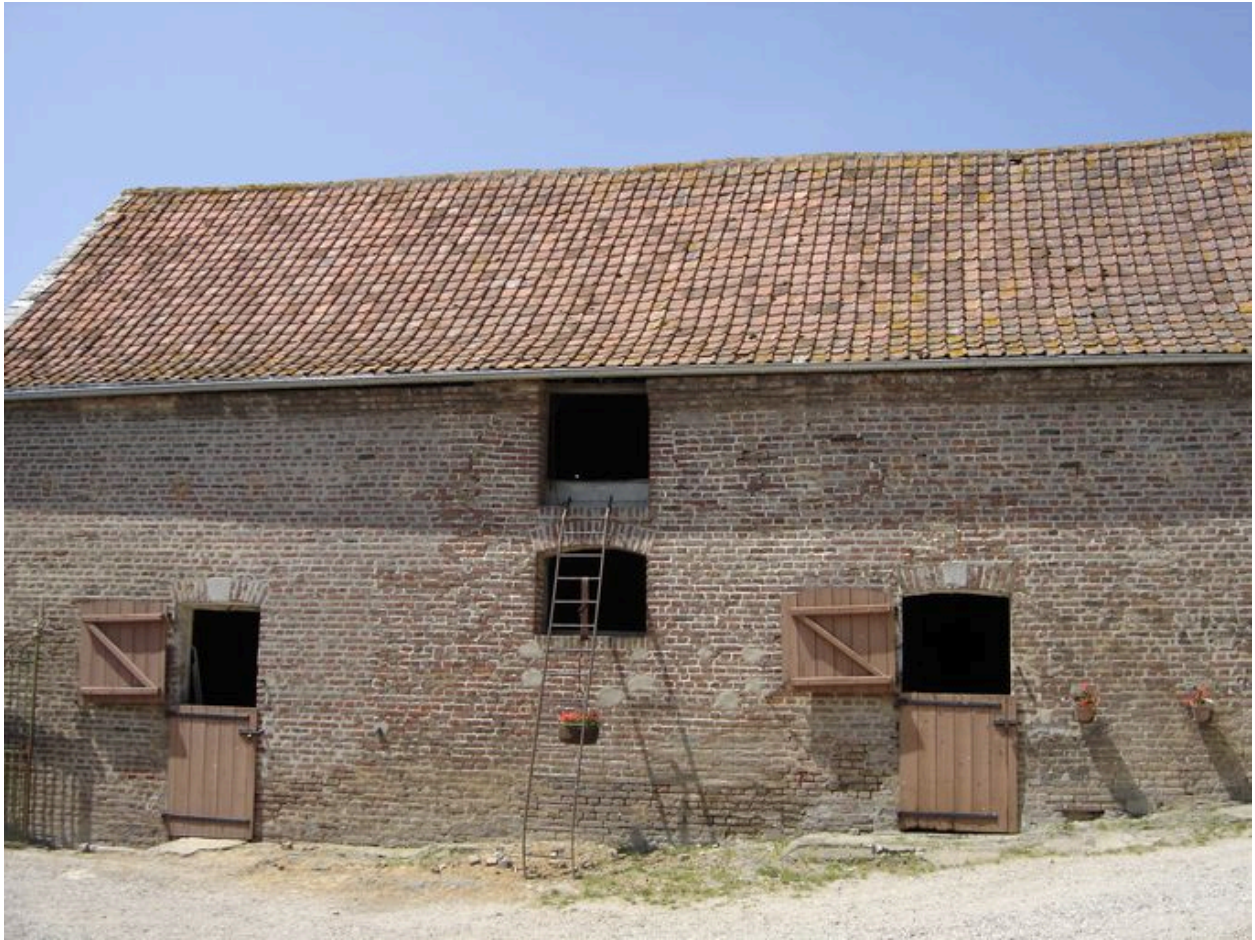
Vue de face des
étables depuis la cour.
Phot. Inès Guérin
IVR22_20058005833NUCA

Vue de face des étables depuis la cour.

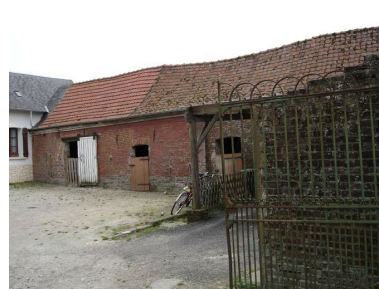
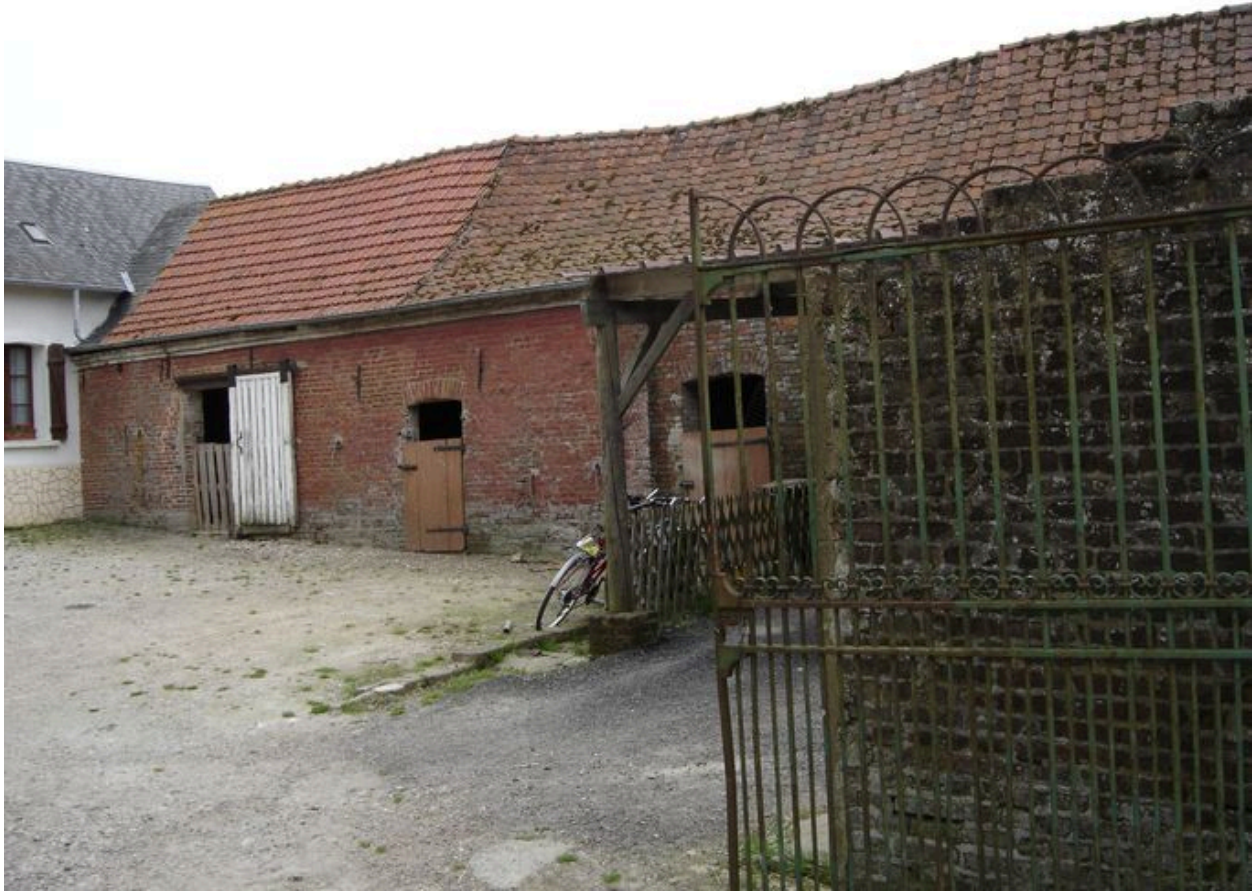
Vue des étables à
cochons situées à l'ouest.
Phot. Inès Guérin
IVR22_20058005834NUCA

Vue des étables à cochons situées à l'ouest.

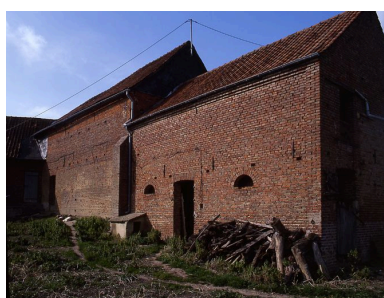
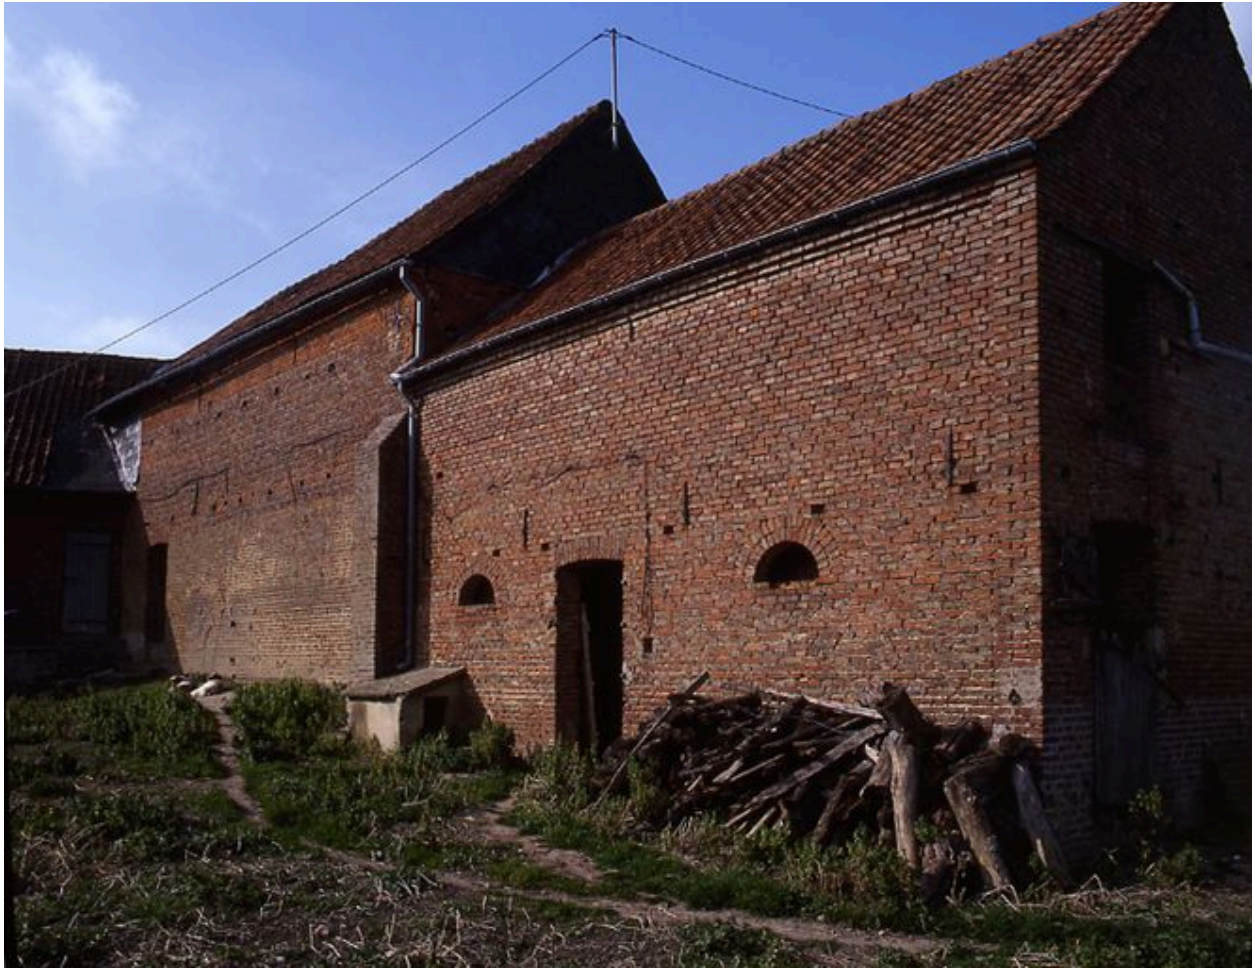
Vue des granges situées au sud
de la propriété depuis la cour.
Phot. Irwin Leullier
IVR22_20078000030XA

Vue des granges situées au sud de la propriété depuis la cour.

L'arrière de la propriété est occupé par un petit espace vert autour duquel se déploie la grange sur les deux côtés ouest et nord. Il s'agit d'un haut bâtiment en brique ; seul le pignon oriental est composé de chaînes et de jambes en brique avec remplissage de silex, pourvu à l'extérieur d'un bardage d'ardoise permettant une meilleure protection contre les vents. Pour compenser le dénivelé du terrain, l'édifice est construit sur un soubassement haut. Les cloisons intérieures sont en pans de bois et torchis. Le mur gouttereau nord est percé à plusieurs reprises de fenêtres d'engrangement coulissantes. Une porte a été condamnée. Ces bâtiments proposent un volume de stockage très important. Celui situé à l'ouest dispose d'une cave accessible de plain-pied ; elle renferme le pressoir à cidre ainsi qu'une citerne.

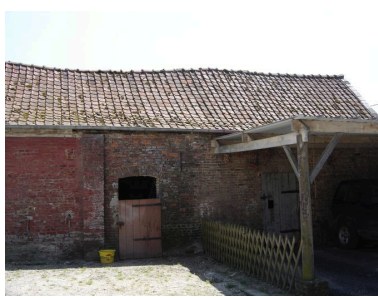
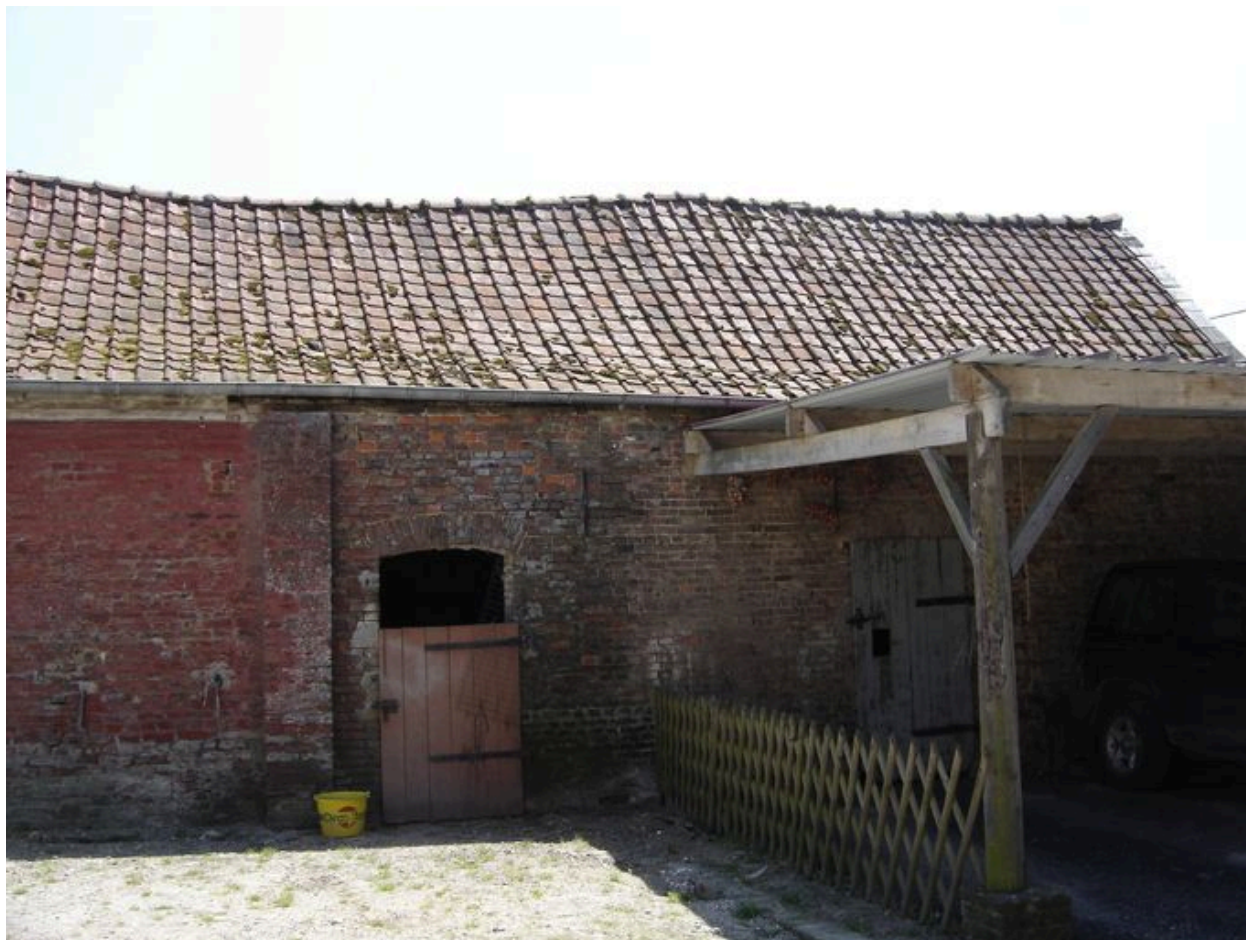
Vue de l'extrémité nord
des étables à cochons.
Phot. Inès Guérin
IVR22_20058005835NUCA

Vue de l'extrémité nord des étables à cochons.

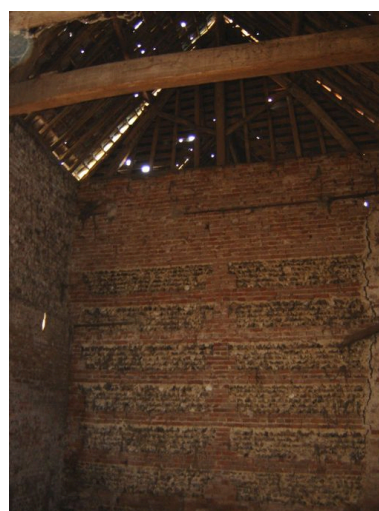
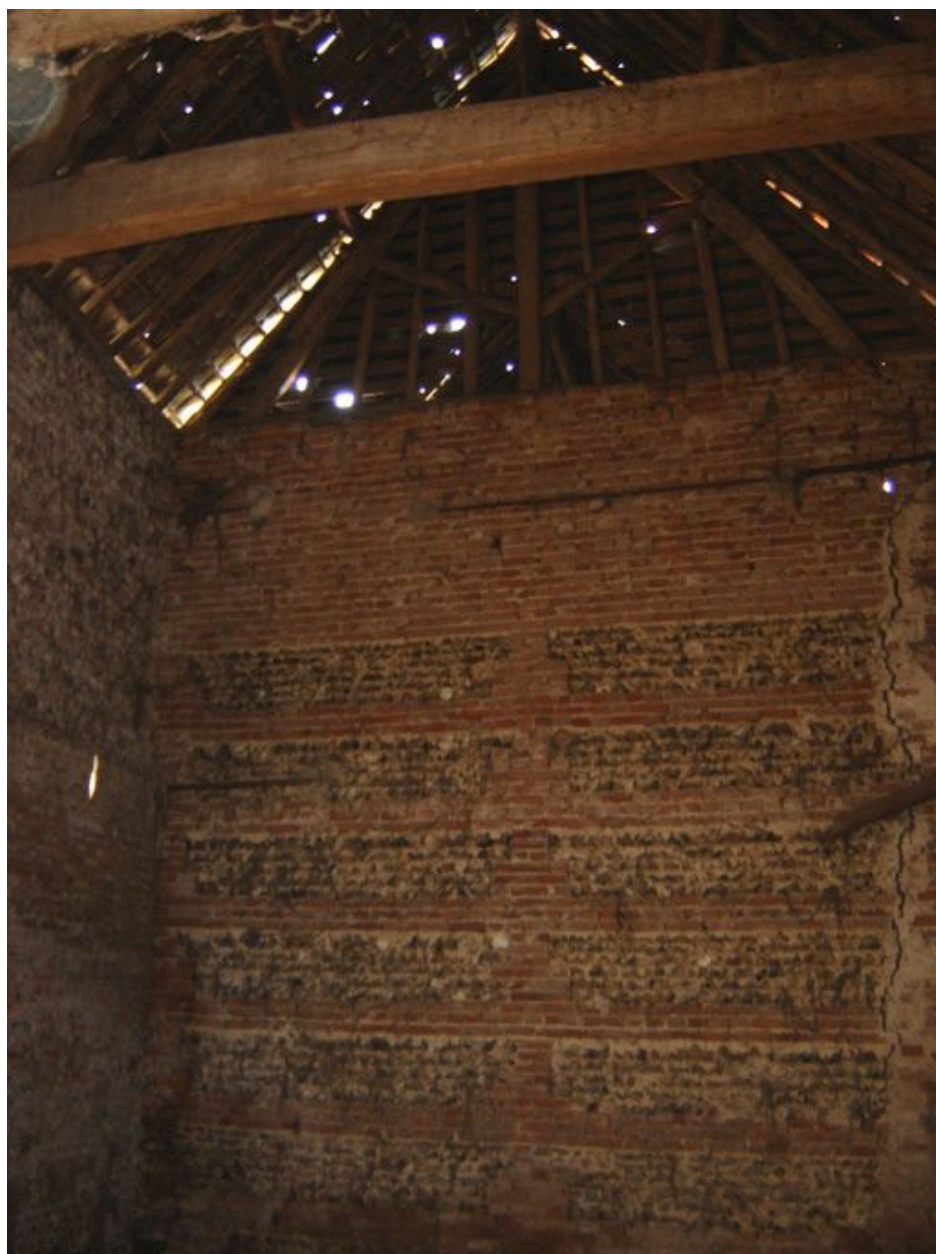
Mur pignon intérieur
d'une des deux granges.

Mur pignon intérieur d'une des deux granges.

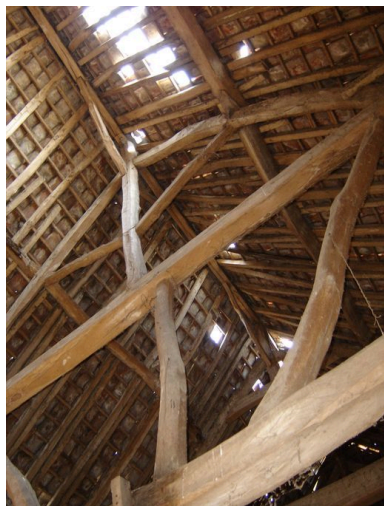
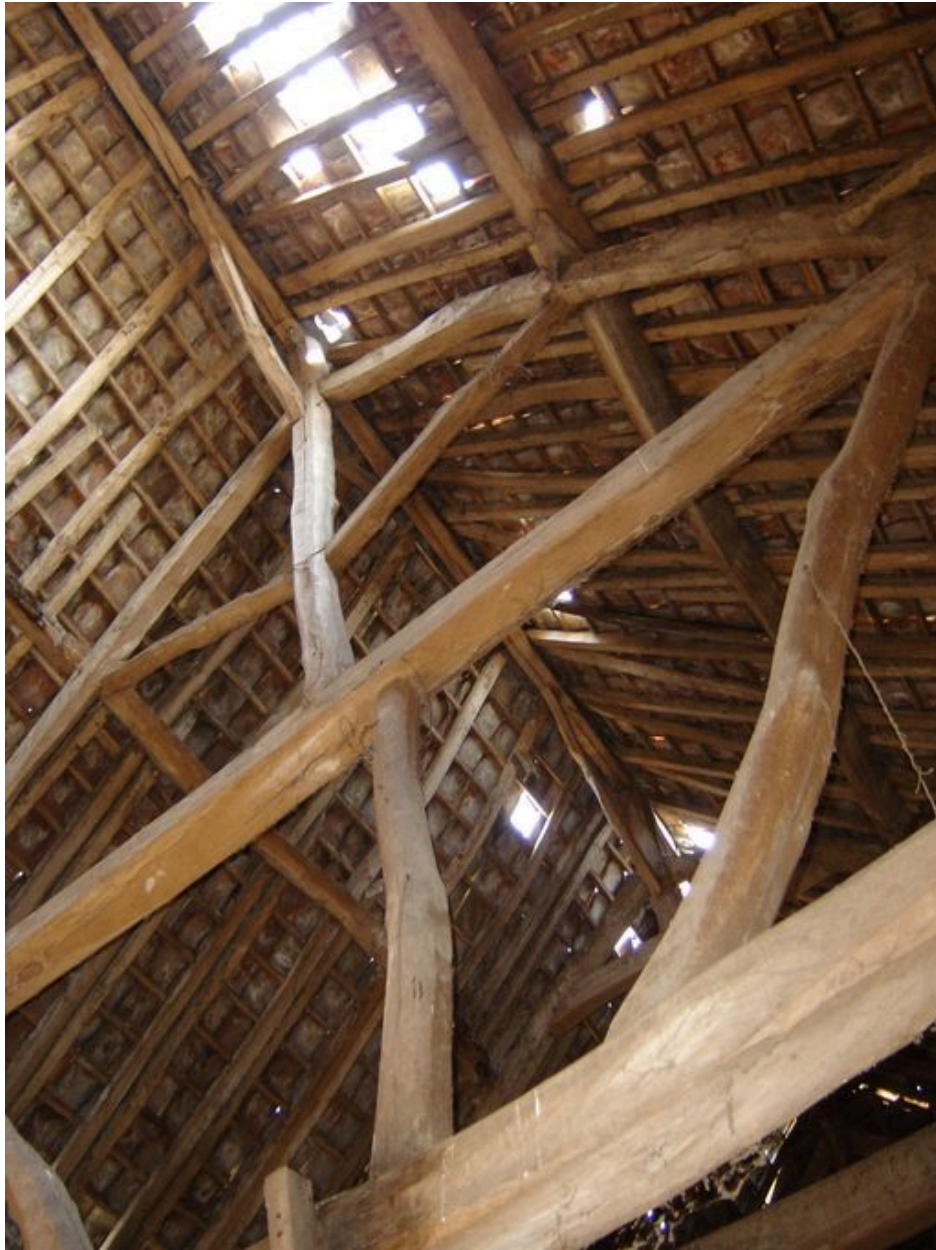
Vue détaillée d'une ferme de charpente d'une des deux granges.
Phot. Inès Guérin
IVR22_20058005840NUCA

Vue détaillée d'une ferme de charpente d'une des deux granges.

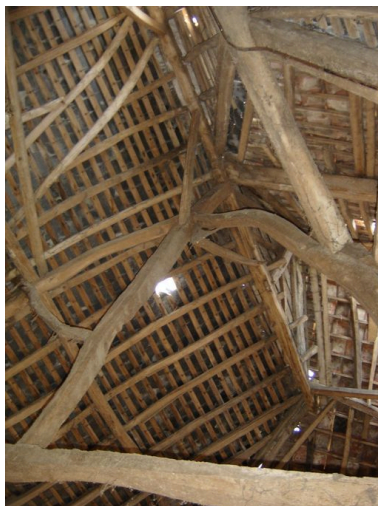
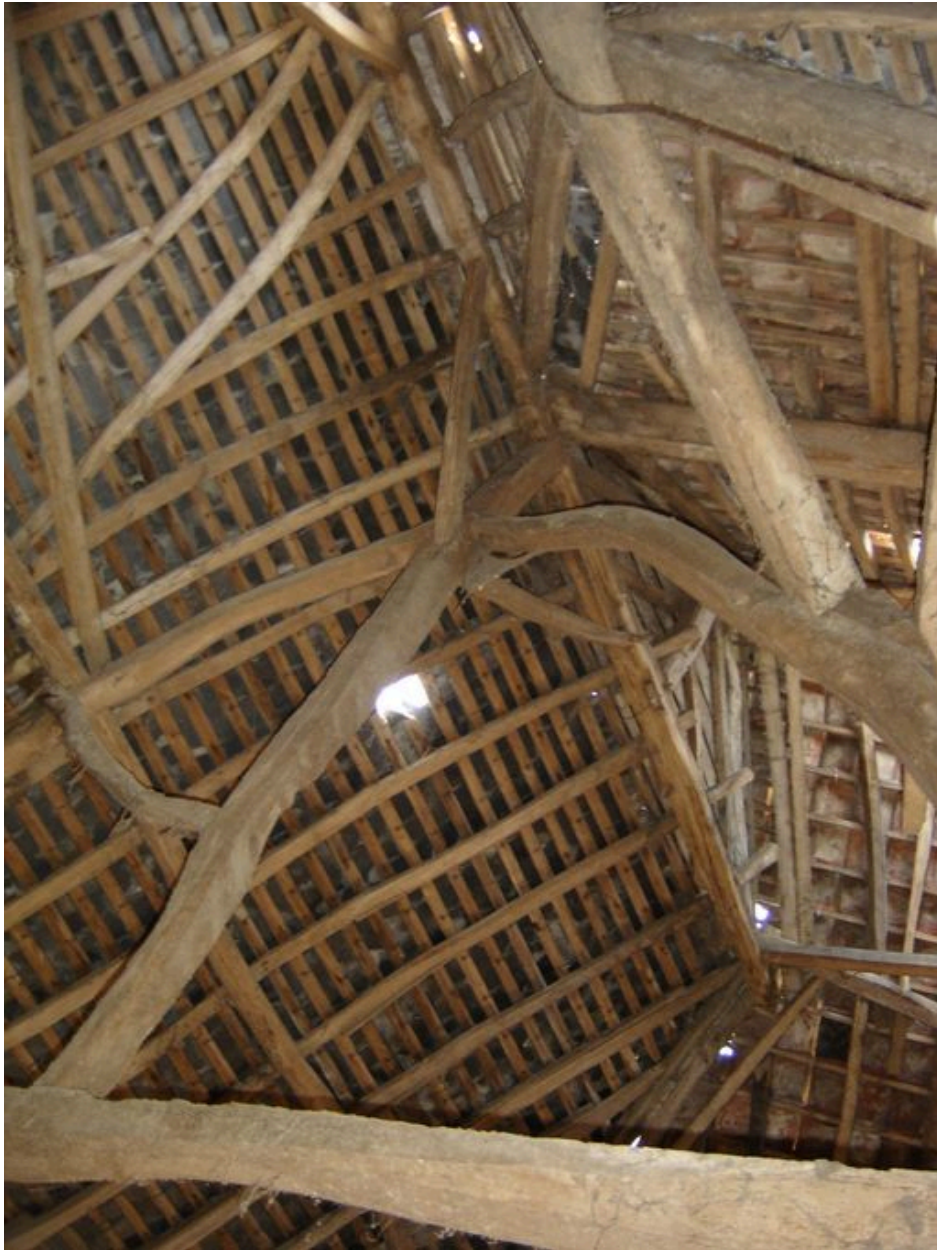
Autre vue détaillée de ferme.
Phot. Inès Guérin
IVR22_20058005841NUCA

Autre vue détaillée de ferme.

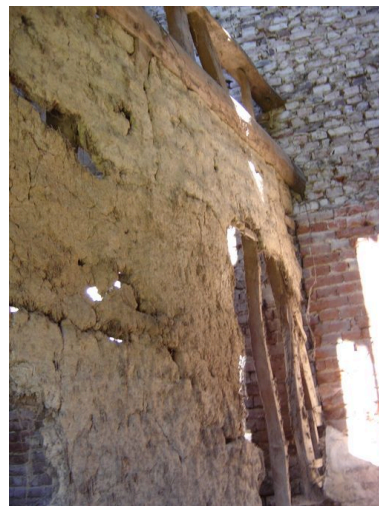
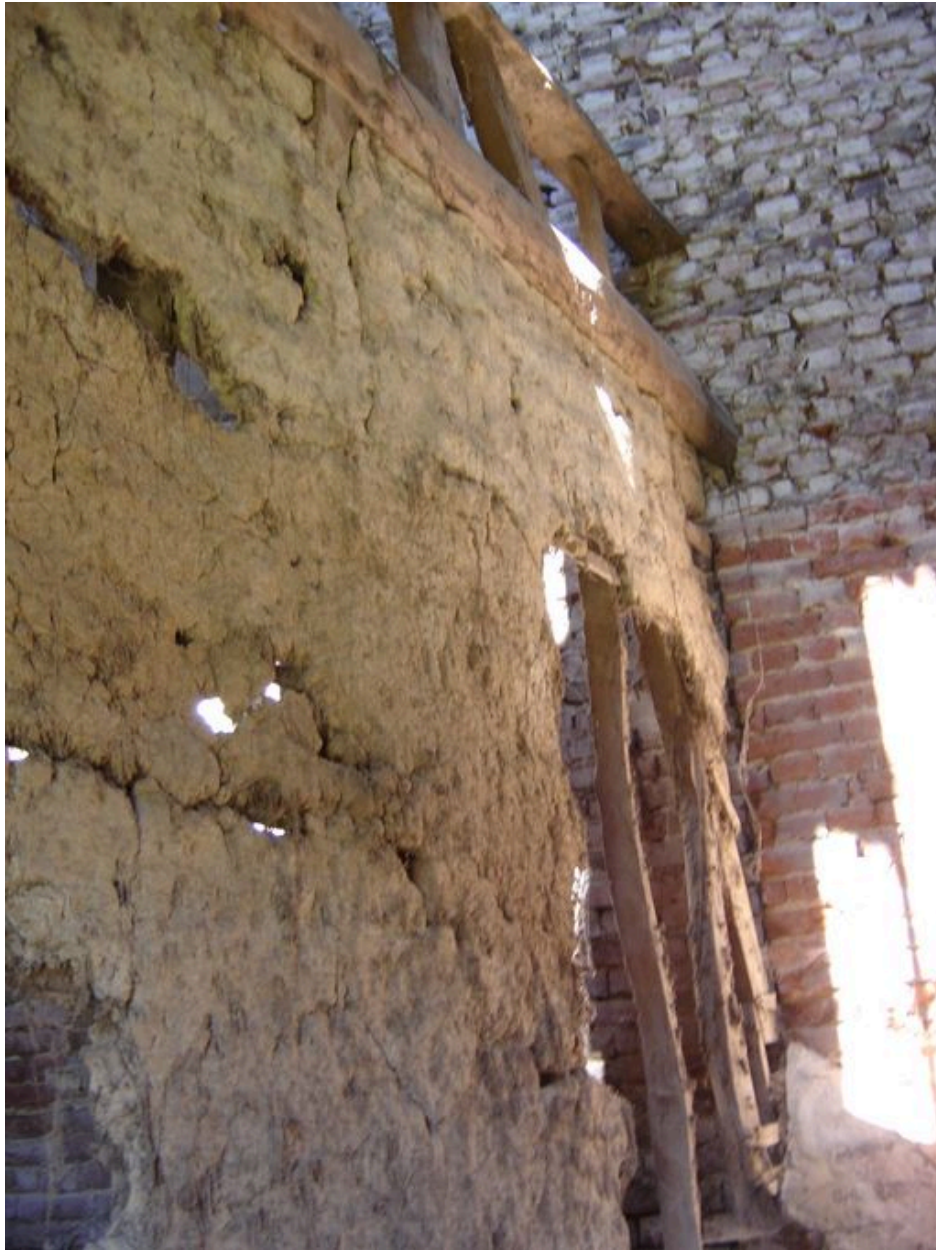
Vue de la cloison en torchis et pans de bois séparant les deux granges.
Phot. Inès Guérin
IVR22_20058005843NUCA

Vue de la cloison en torchis et pans de bois séparant les deux granges.

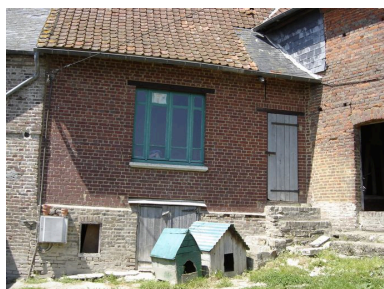
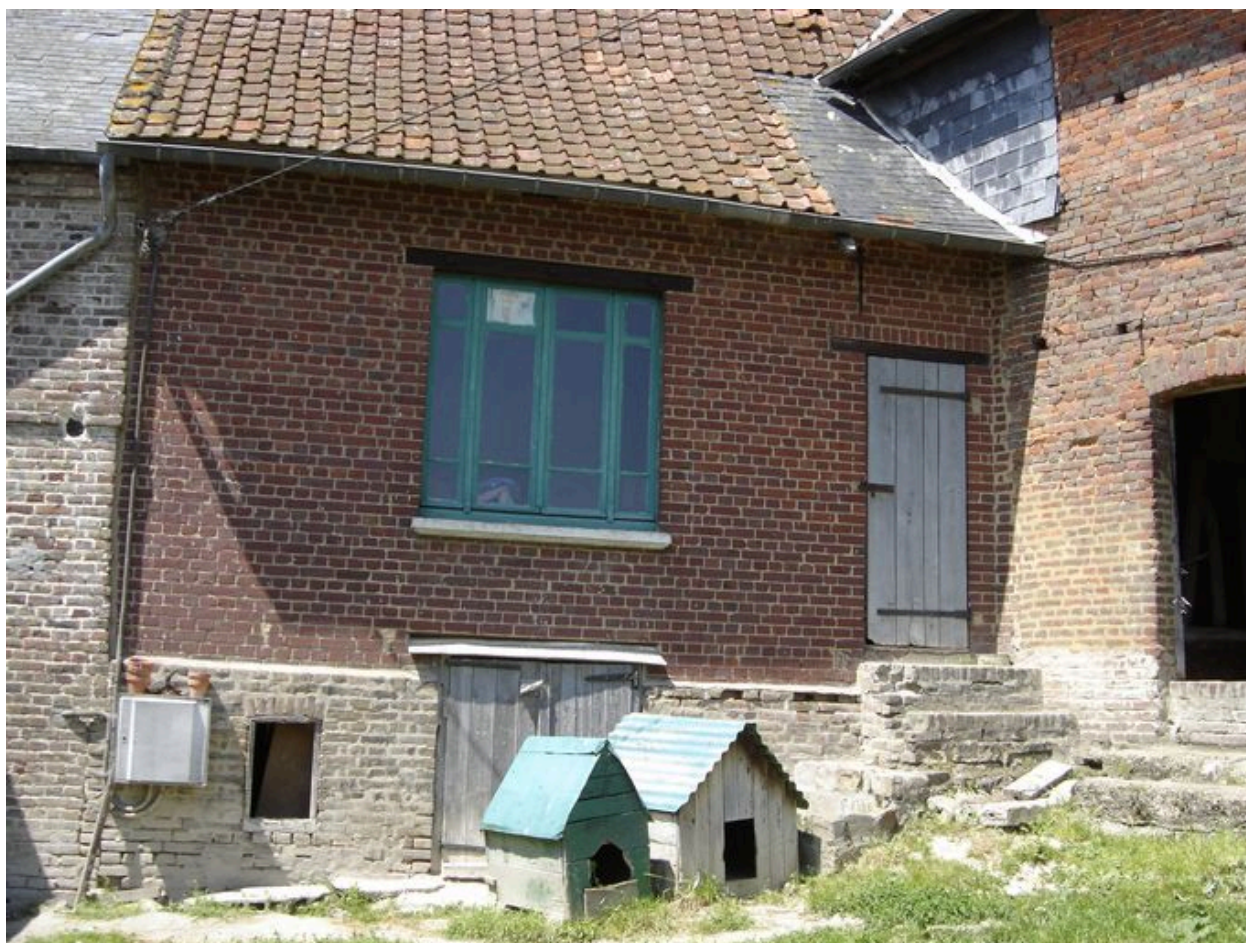
Vue extérieure de la cave située sous le second logement.
Phot. Inès Guérin
IVR22_20058005842NUCA

Vue extérieure de la cave située sous le second logement.
