Hauts-de-France, Somme  
Pendé  
12 rue de l' Eglise

## Ancienne ferme et café à Pendé

Numéro de dossier : IA80007605  
Date de l'enquête initiale : 2005  
Date(s) de rédaction : 2005  
Cadre de l'étude : inventaire préliminaire arrière-pays maritime picard  
Degré d'étude : étudié

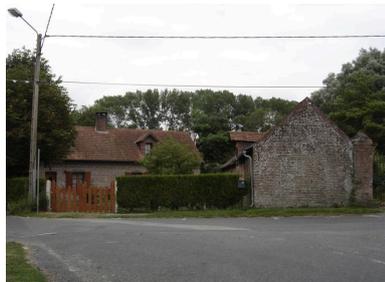
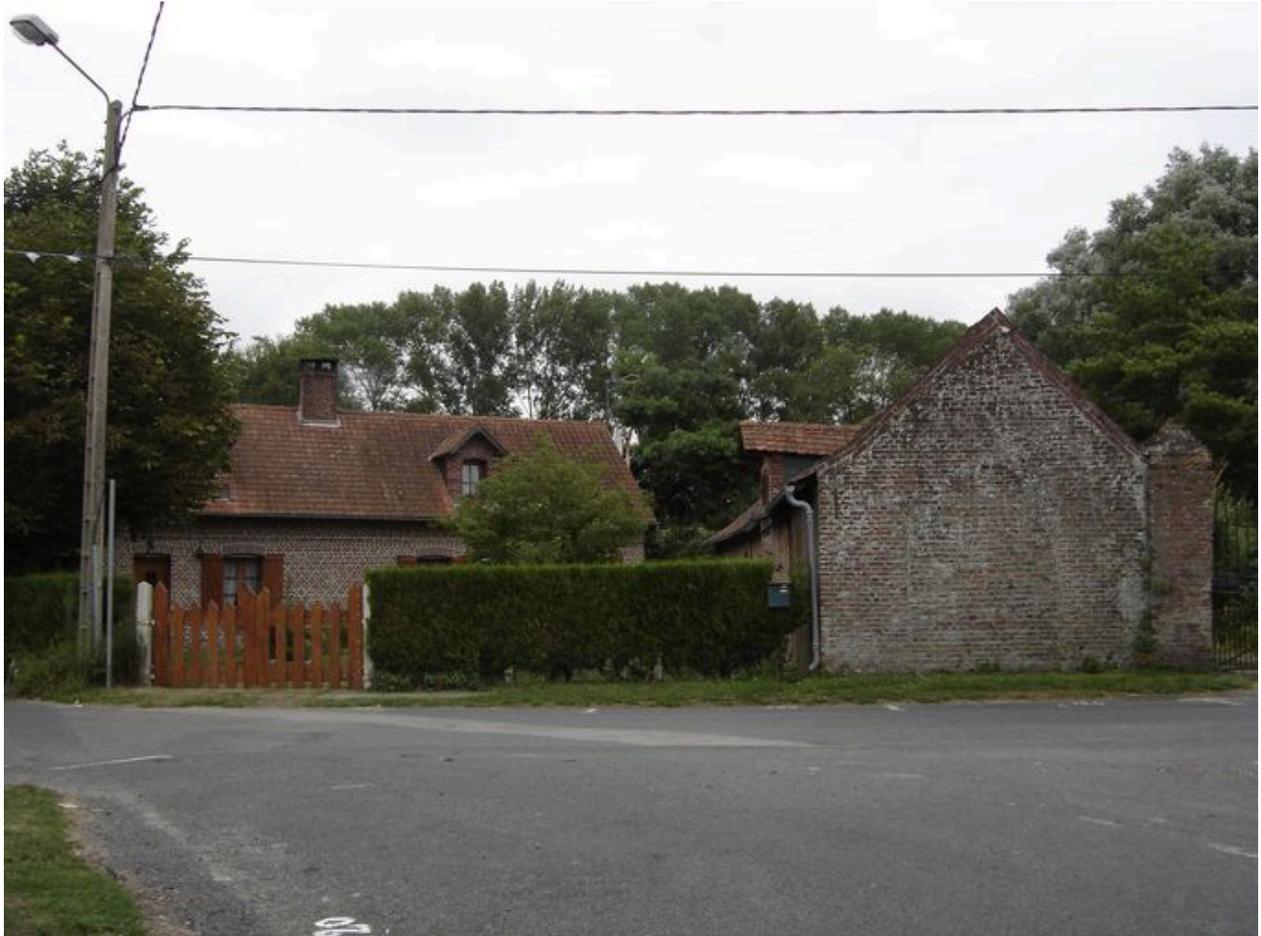
Vue générale.  
Phot. Inès Guérin  
IVR22\_20068005070NUCA

Vue générale.

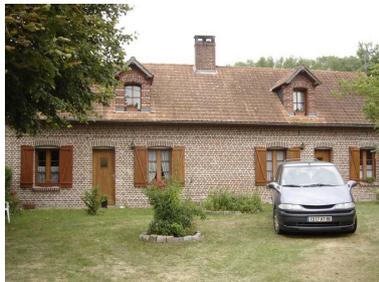
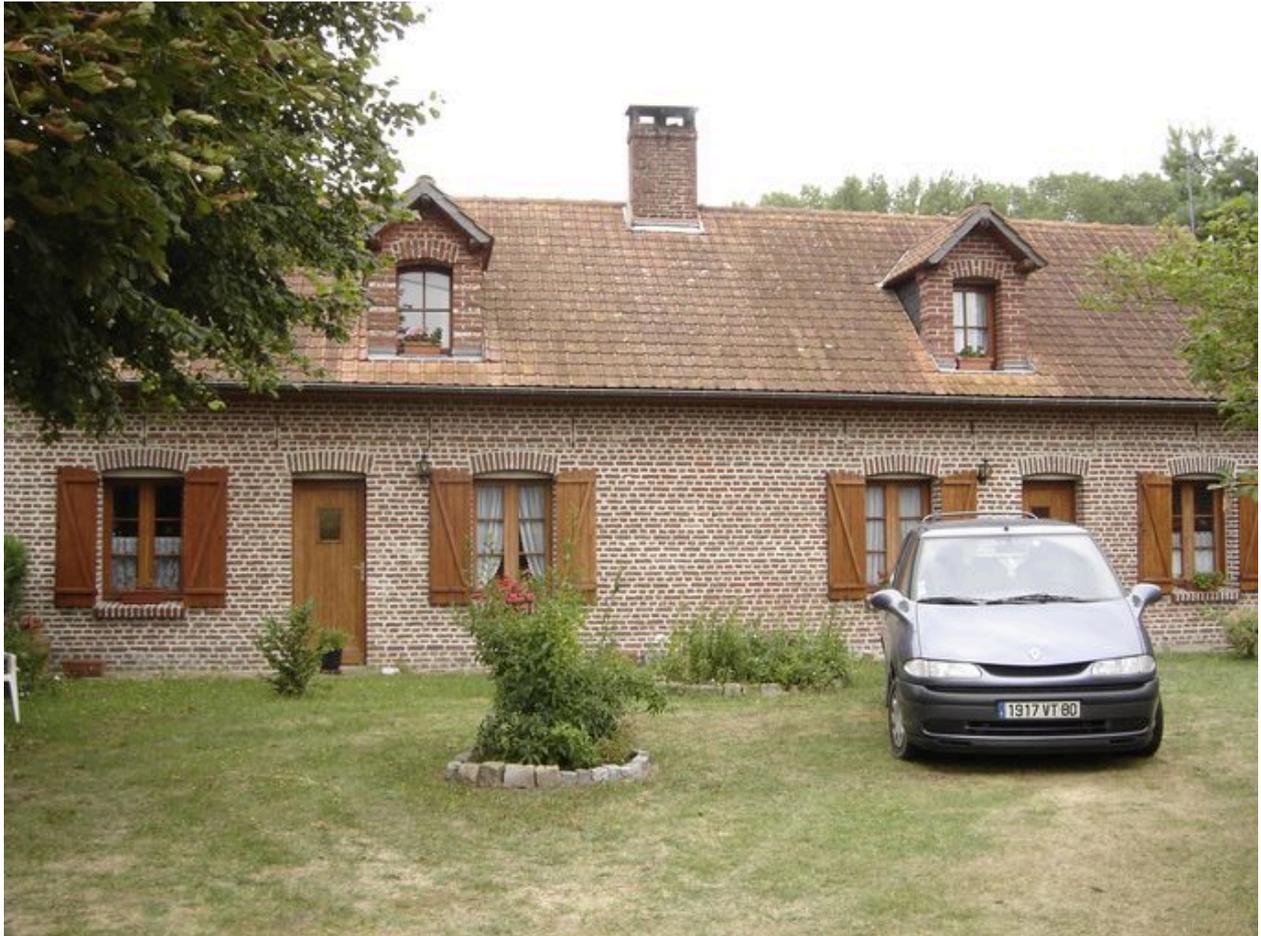
Vue du logis.  
Phot. Inès Guérin  
IVR22\_20078005322NUCA

Vue du logis.

Le logis, en brique, est situé en léger retrait de la voie de circulation. Le pignon nord, découvert, est dit 'à couteaux picards'. Les deux logements de trois travées chacun que semblent avoir accueilli cette construction présentent un plan identique et symétrique : les deux chambres occupent la largeur de l'habitation à chaque extrémité et la salle, le centre de celle-ci. Le toit à longs pans percé de deux lucarnes est en tuiles modernes.

Les ouvertures du logis ont gardé leurs proportions relativement étroites. La lucarne droite du comble à surcroît a été refaite récemment.

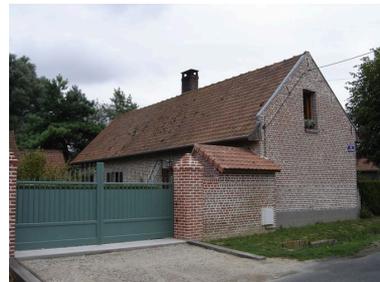
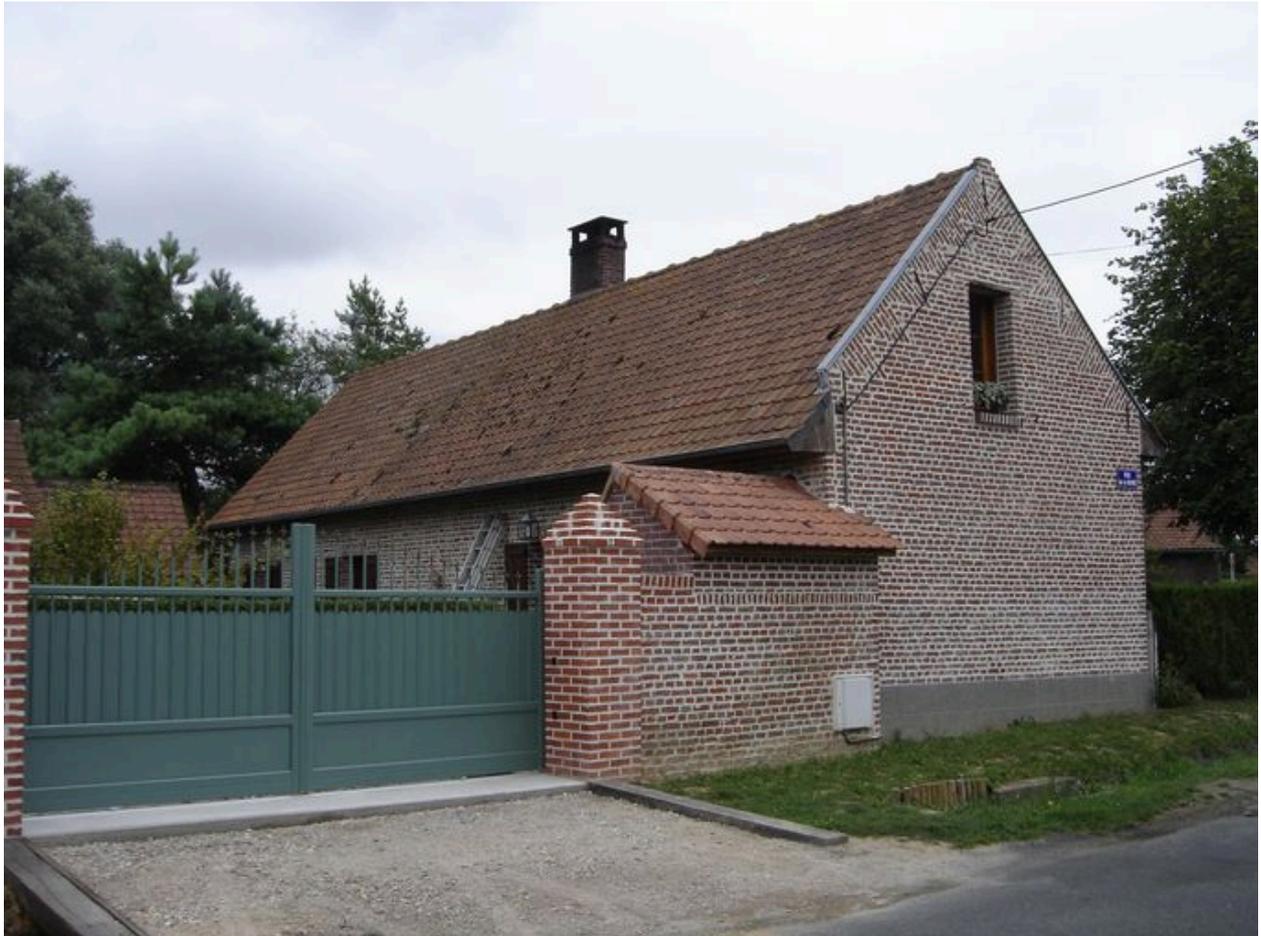
Vue postérieure du logis.  
Phot. Inès Guérin  
IVR22\_20078005323NUCA

Vue postérieure du logis.

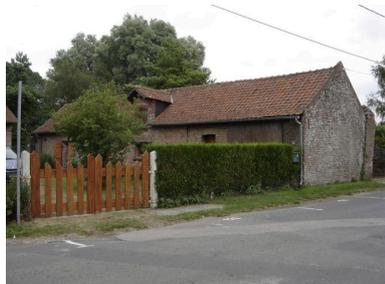
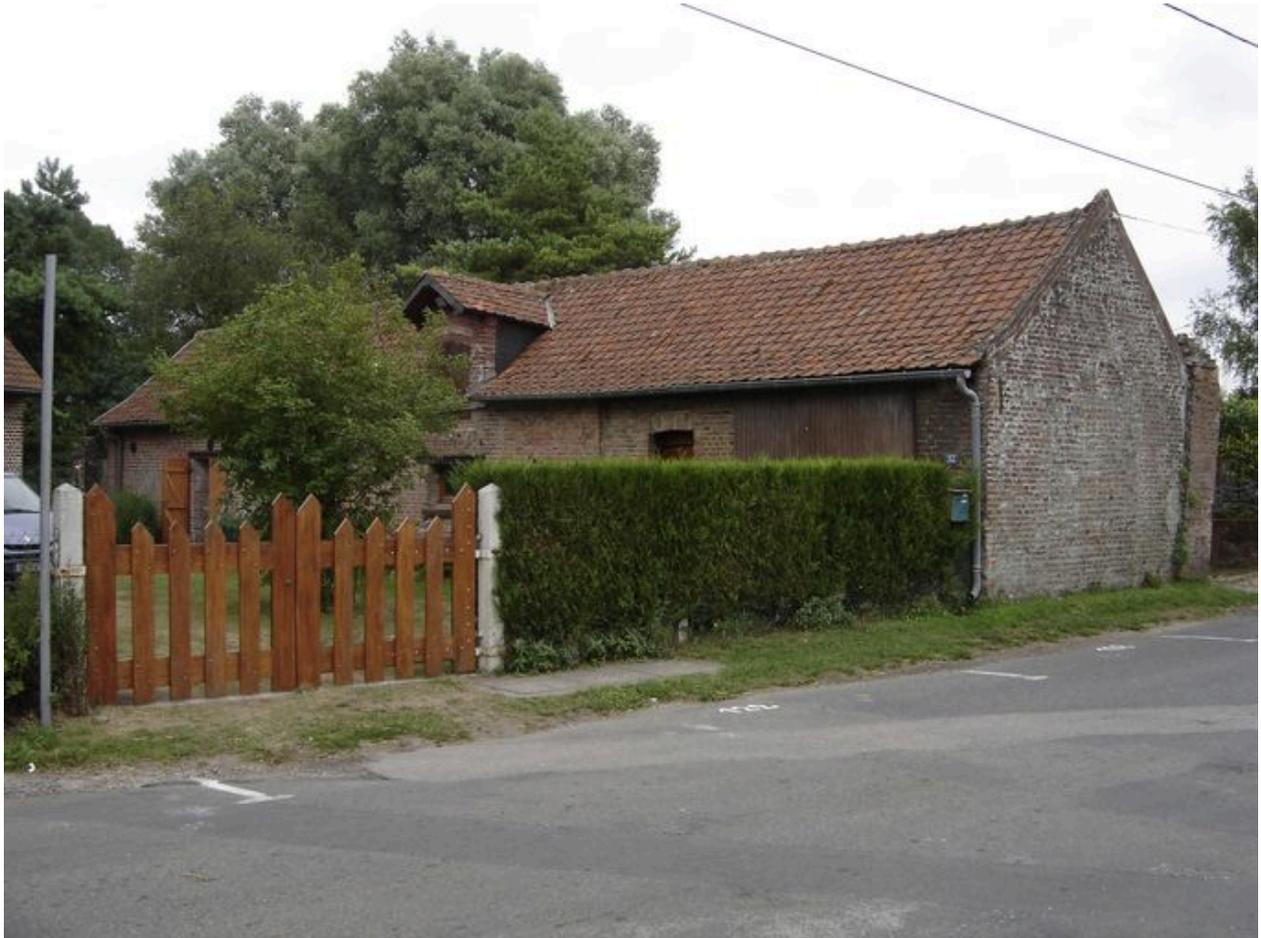
Vue des dépendances.  
Phot. Inès Guérin  
IVR22\_20068005071NUCA

Vue des dépendances.

Les actuelles dépendances, plus basses que le logis et perpendiculaires à ce dernier, sont également en briques. Elles possèdent plusieurs fonctions : étables et écuries (à l'ouest), cave semi-enterrée (à l'est, dite "plat-cul", pour le stockage des pommes de terre) surmontée d'un grenier à grains. Le toit à longs pans est en pannes picardes.

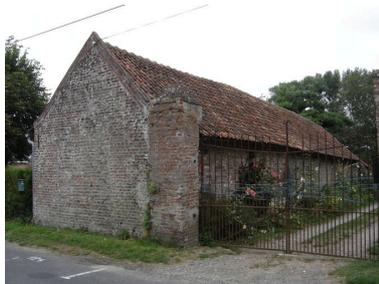
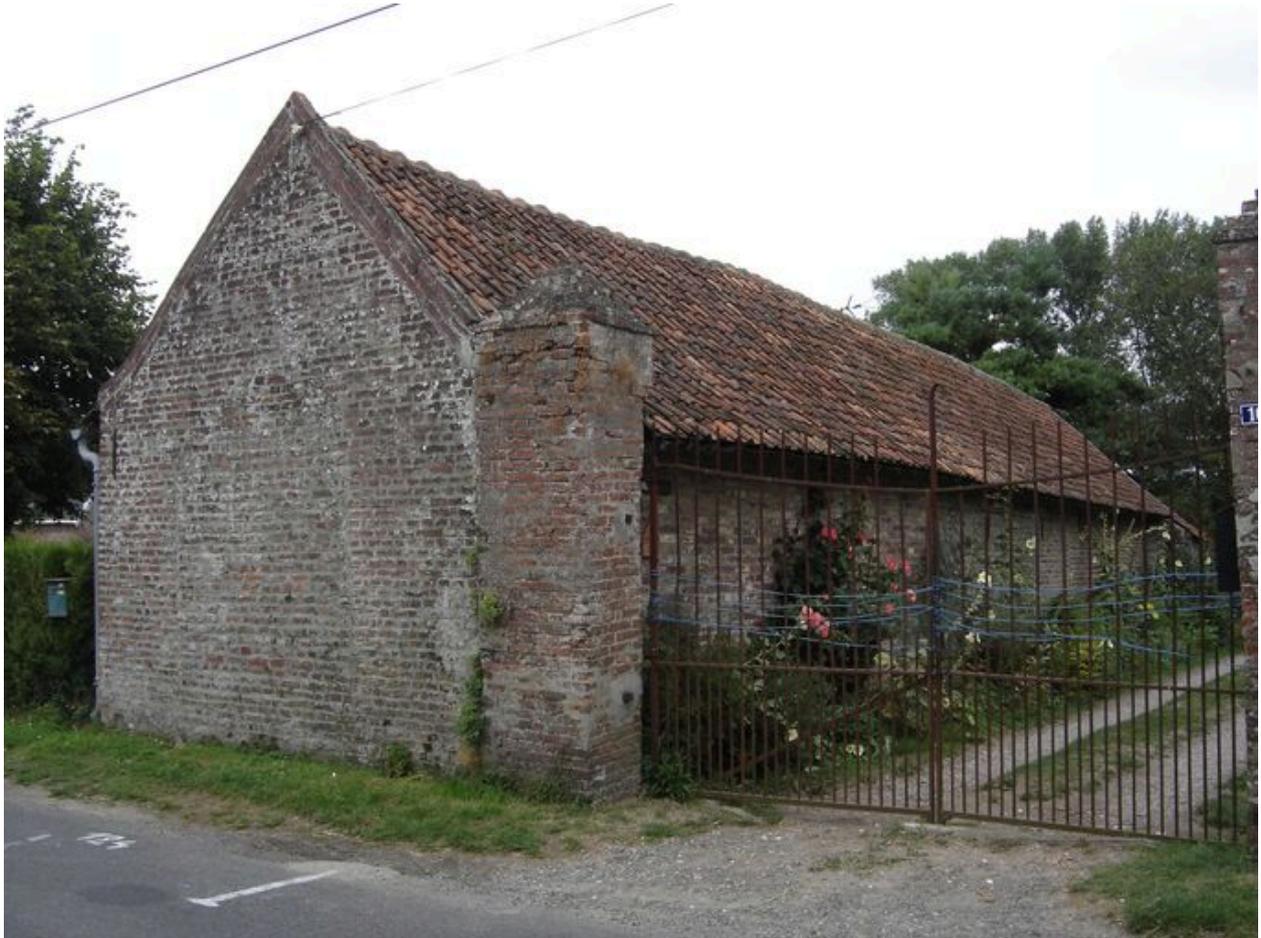
Vue postérieure des dépendances.  
Phot. Inès Guérin  
IVR22\_20078005324NUCA

Vue postérieure des dépendances.
