Hauts-de-France, Aisne  
Paissy  
18 rue de Neuville

## Maison

Numéro de dossier : IA02001614  
Date de l'enquête initiale : 2003  
Date(s) de rédaction : 2003  
Cadre de l'étude : patrimoine de la Reconstruction Chemin des Dames  
Degré d'étude : étudié

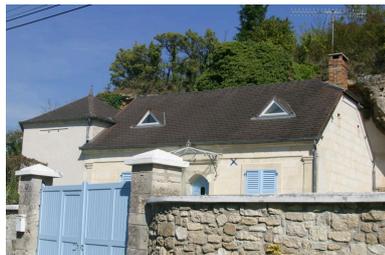
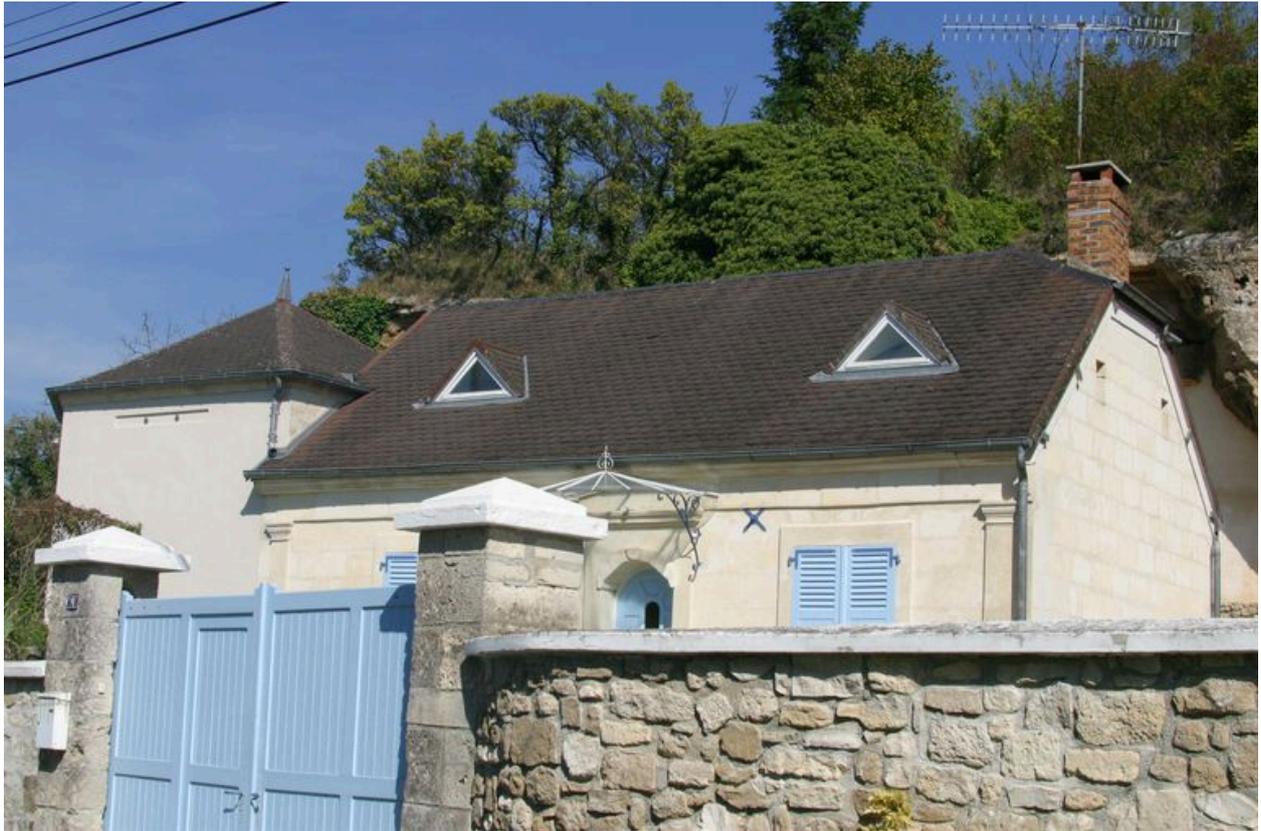
IVR22\_20030202007NUCA

Vue générale de la façade principale.

Précédée d'un mur en blocage de moellon, cette maison est située en retrait de la voie de circulation. Longue de trois travées, entièrement composée de pierre de taille, elle est couverte d'un toit à longs pans et demi-croupes en tuiles mécaniques, souligné par une corniche moulurée. La porte cintrée est surmontée d'une marquise. Une tour carrée à toit en pavillon occupe le prolongement du côté gauche de la maison. Deux pilastres encadrent le mur de façade, constituant le seul élément décoratif de la construction. L'entrée de la cave est accessible depuis l'extérieur de la propriété. Une creutte servant de remise occupe le fond du jardin.

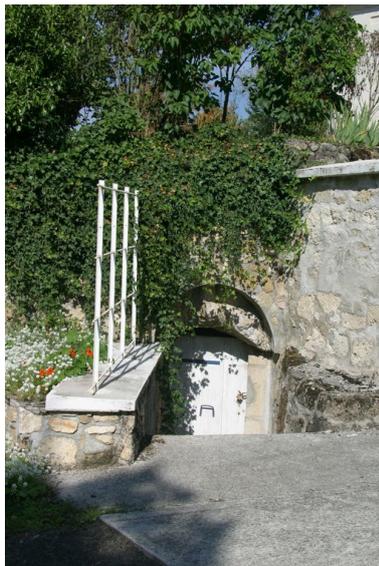
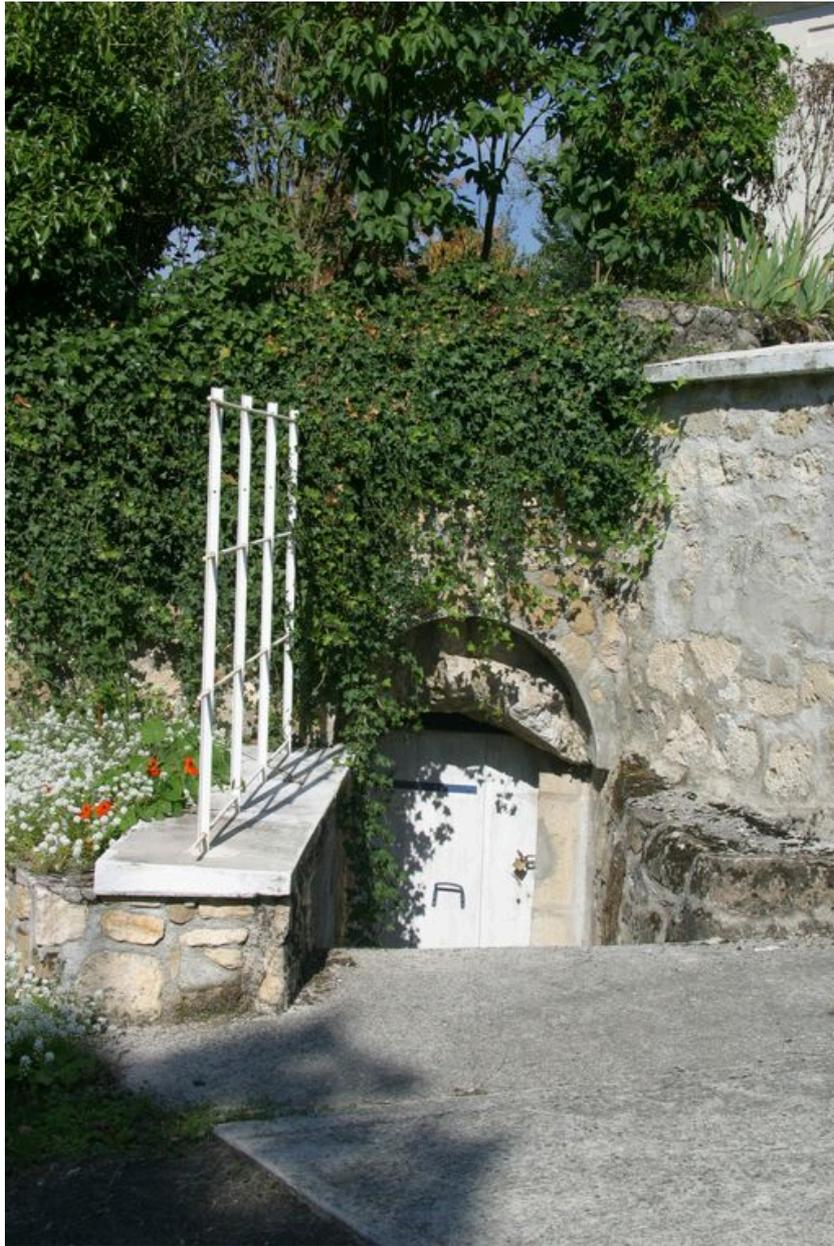
IVR22\_20030202008NUCA

Vue de l'entrée de la  
cave donnant sur la rue.
