Hauts-de-France, Somme
Ponthoile
le Pomplimont
996 rue de la Chapelle-du-Hamelet

Ferme

Numéro de dossier : IA80007864
Date de l'enquête initiale : 2004
Date(s) de rédaction : 2004
Cadre de l'étude : inventaire préliminaire arrière-pays maritime picard
Degré d'étude : étudié

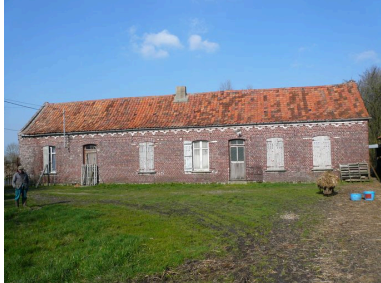
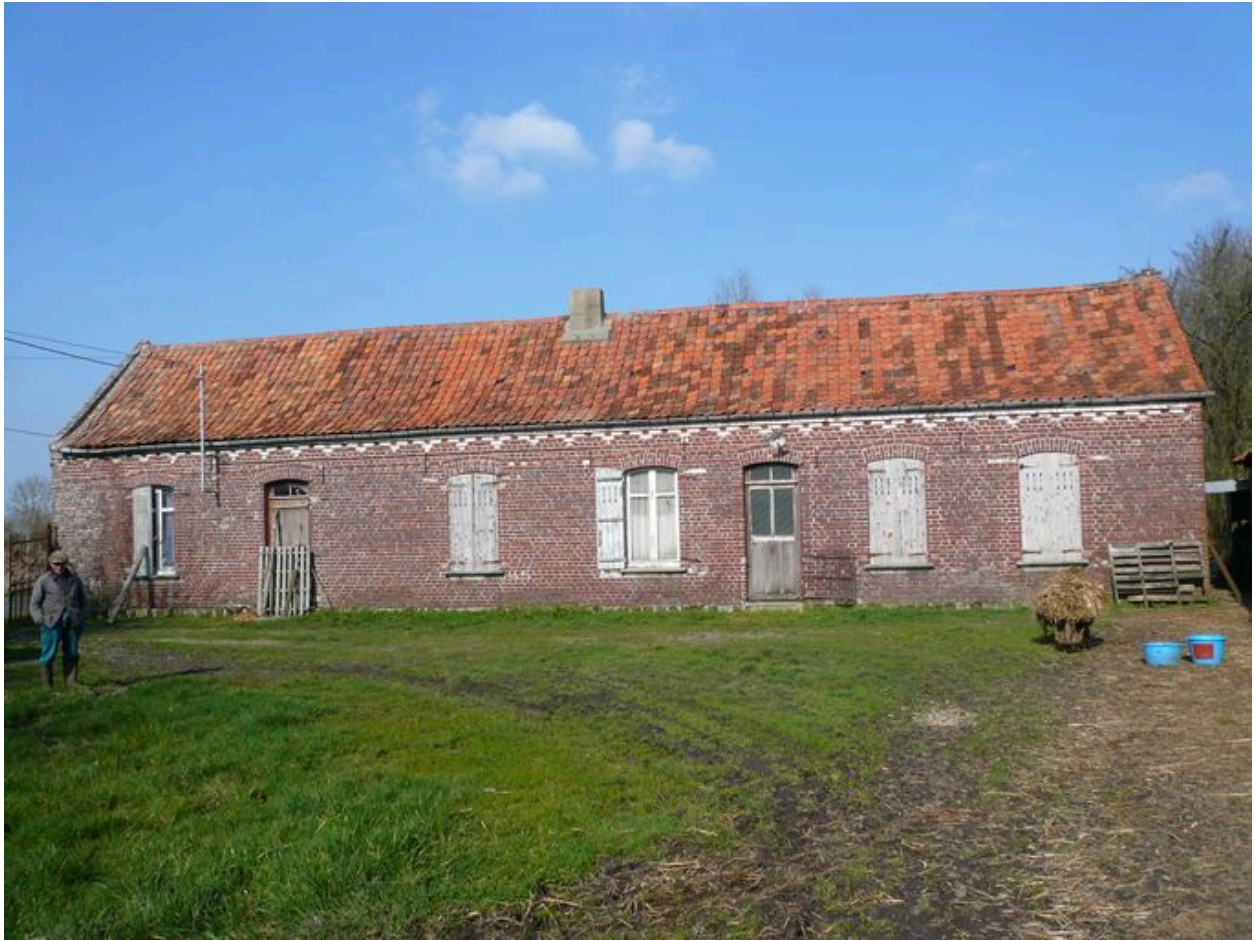
Vue du logis.
Phot. Inès Guérin
IVR22_20078005519NUCA

Vue du logis.

La ferme est située à la limite du territoire de Ponthoile. Elle est de plan en L. Le logis, orienté au sud, est entièrement en brique. Long de sept travées, il dispose d'un toit à deux pans et pignon occidental découvert en pannes picardes. La souche de cheminée occupe le centre de la toiture indiquant ainsi l'emplacement de la salle commune. La nappe phréatique, située à trois mètres de la surface, est potable, mais empêche la présence d'une cave. Le bâtiment annexe, situé perpendiculairement au logis, est orienté à l'ouest. Sa maçonnerie est composée de pans de bois et torchis (le pignon sud a été reconstruit en parpaing). Les lattis sont en saule. Les trois fonctions sont toutes rassemblées sous le même toit, et sont ainsi réparties, du nord au sud : l'étable à vache, l'écurie et la grange. Le toit à deux pans est couvert en tuiles. Des porcheries occupent le sud de la propriété, dans le prolongement du bâtiment décrit précédemment.

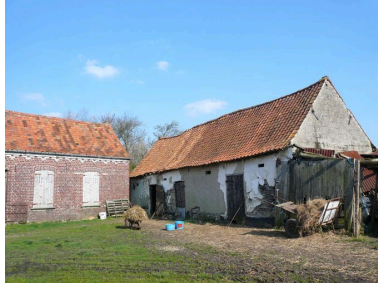
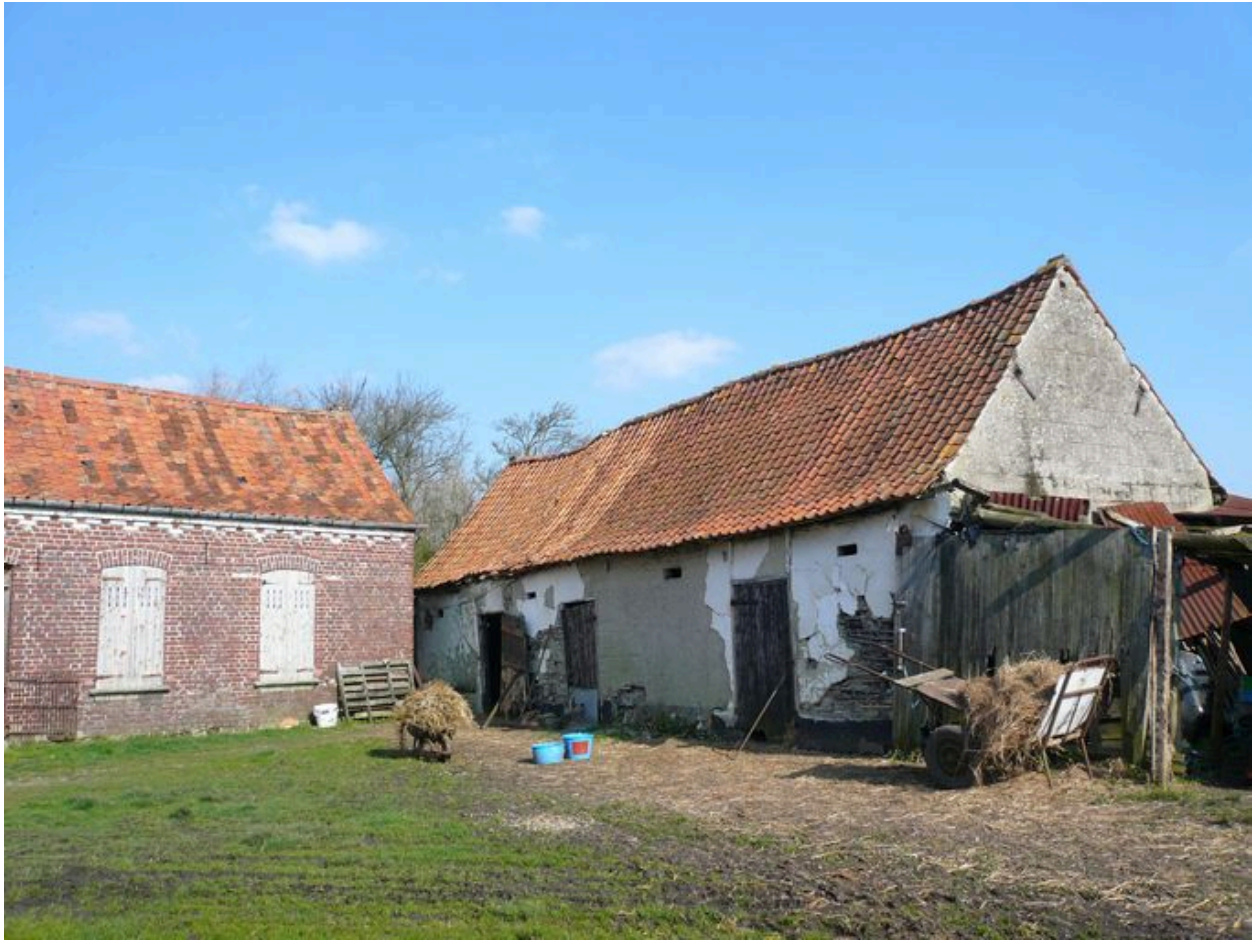
Vue de l'étable.
Phot. Inès Guérin
IVR22_20078005520NUCA

Vue de l'étable.

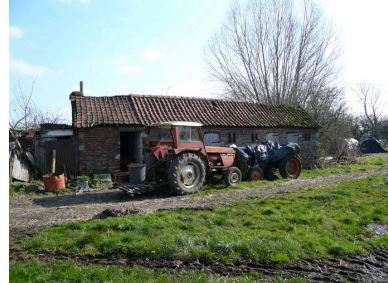
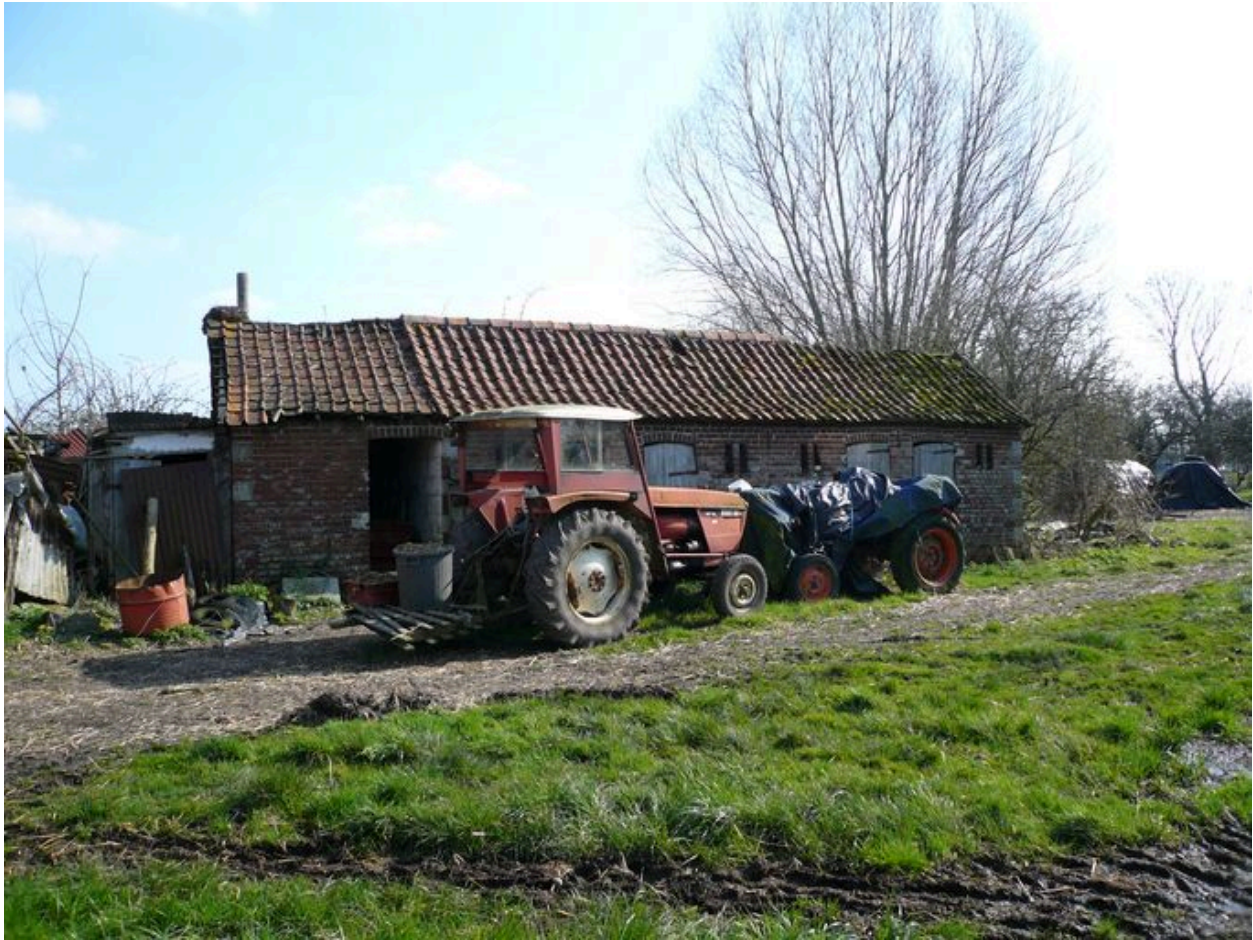
Vue des étables à cochons.
Phot. Inès Guérin
IVR22_20078005521NUCA

Vue des étables à cochons.
