## Église paroissiale Saint-Amand de Viefvillers

Numéro de dossier : IA60003193

Cadre de l'étude : inventaire topographique Communauté de communes Oise Picarde

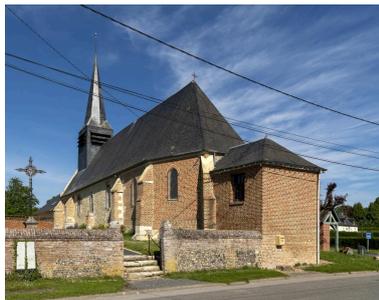
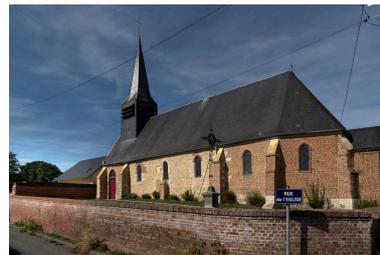
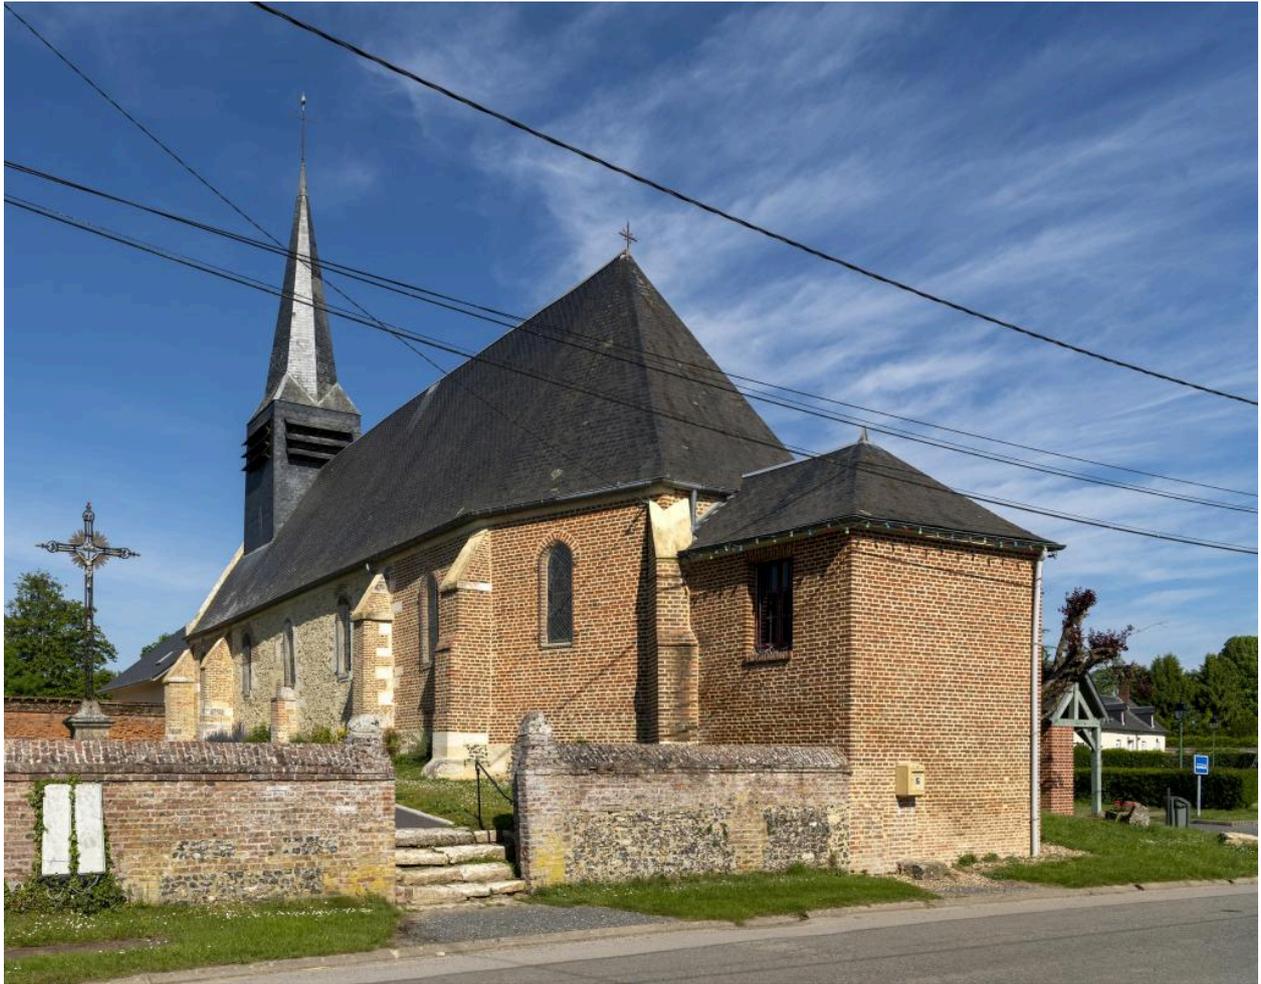
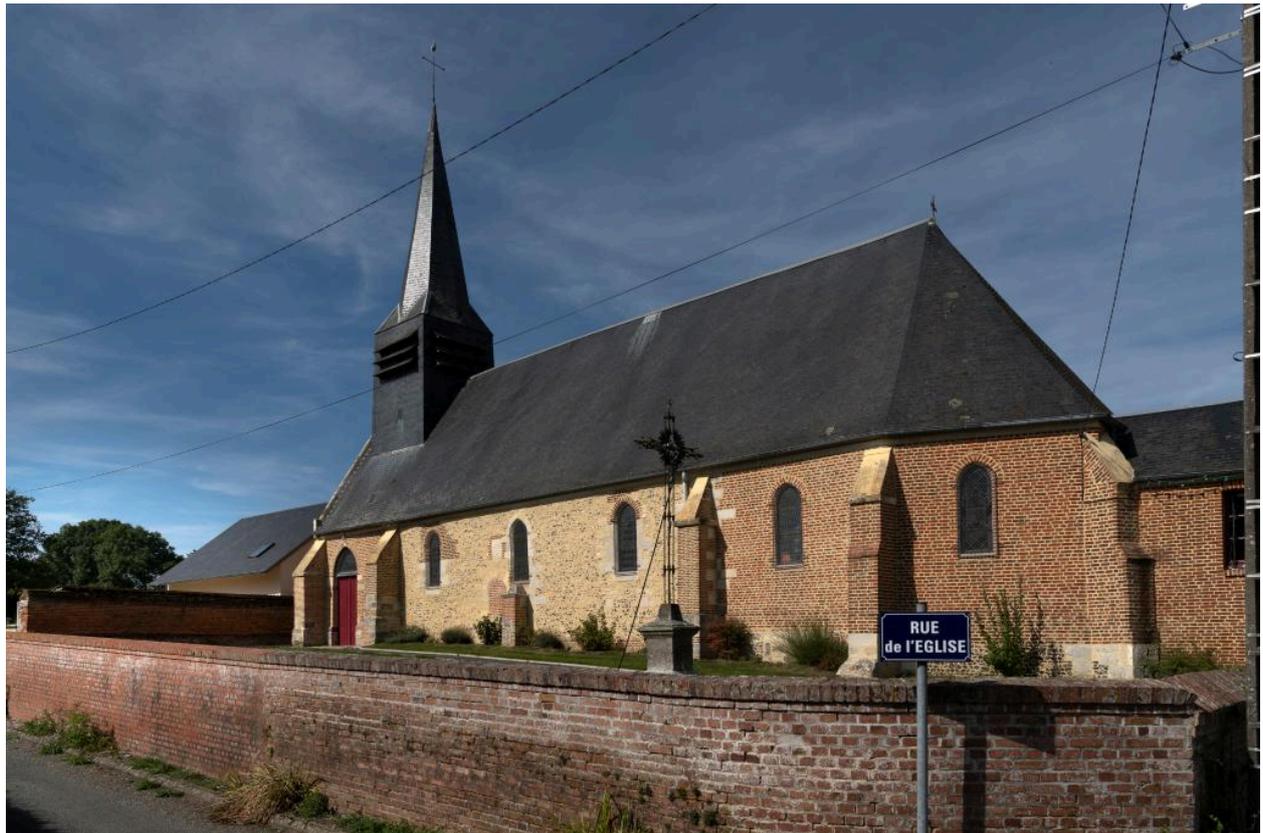
Vue générale depuis le sud-est.  
Phot. Marc Kérignard  
IVR32\_20216000545NUCA

Vue générale depuis le sud-est.  
Phot. Marc Kérignard  
IVR32\_20216000943NUCA

Vue générale depuis le sud-est.

L'édifice est le résultat de plusieurs campagnes. Visible dans l'élévation méridionale, la mise en œuvre la plus ancienne, probablement romane (12<sup>e</sup> siècle), est composée d'un appareil mixte de moellons calcaire et silex (comme pour l'église de Conteville). De cette période, il reste certainement les soubassements de la nef côté nord ainsi que la porte en plein cintre, aujourd'hui comblée. )

Les murs de l'édifice sont montés sur des soubassements constitués d'un appareil mixte de silex et pierres de taille calcaires. Le reste des maçonneries est principalement en brique à l'exception de l'élévation méridionale de la nef construite en moellons de silex. Les chambranles des baies sont en brique, hormis ceux de l'élévation méridionale. La façade occidentale, construite en brique et pierres de taille calcaires, ne compte aucune ouverture et est simplement soutenue par un contrefort. Une corniche en pierres calcaires entoure l'ensemble de l'édifice.

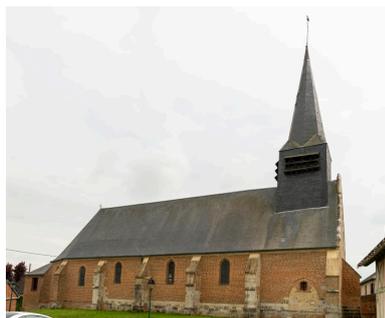
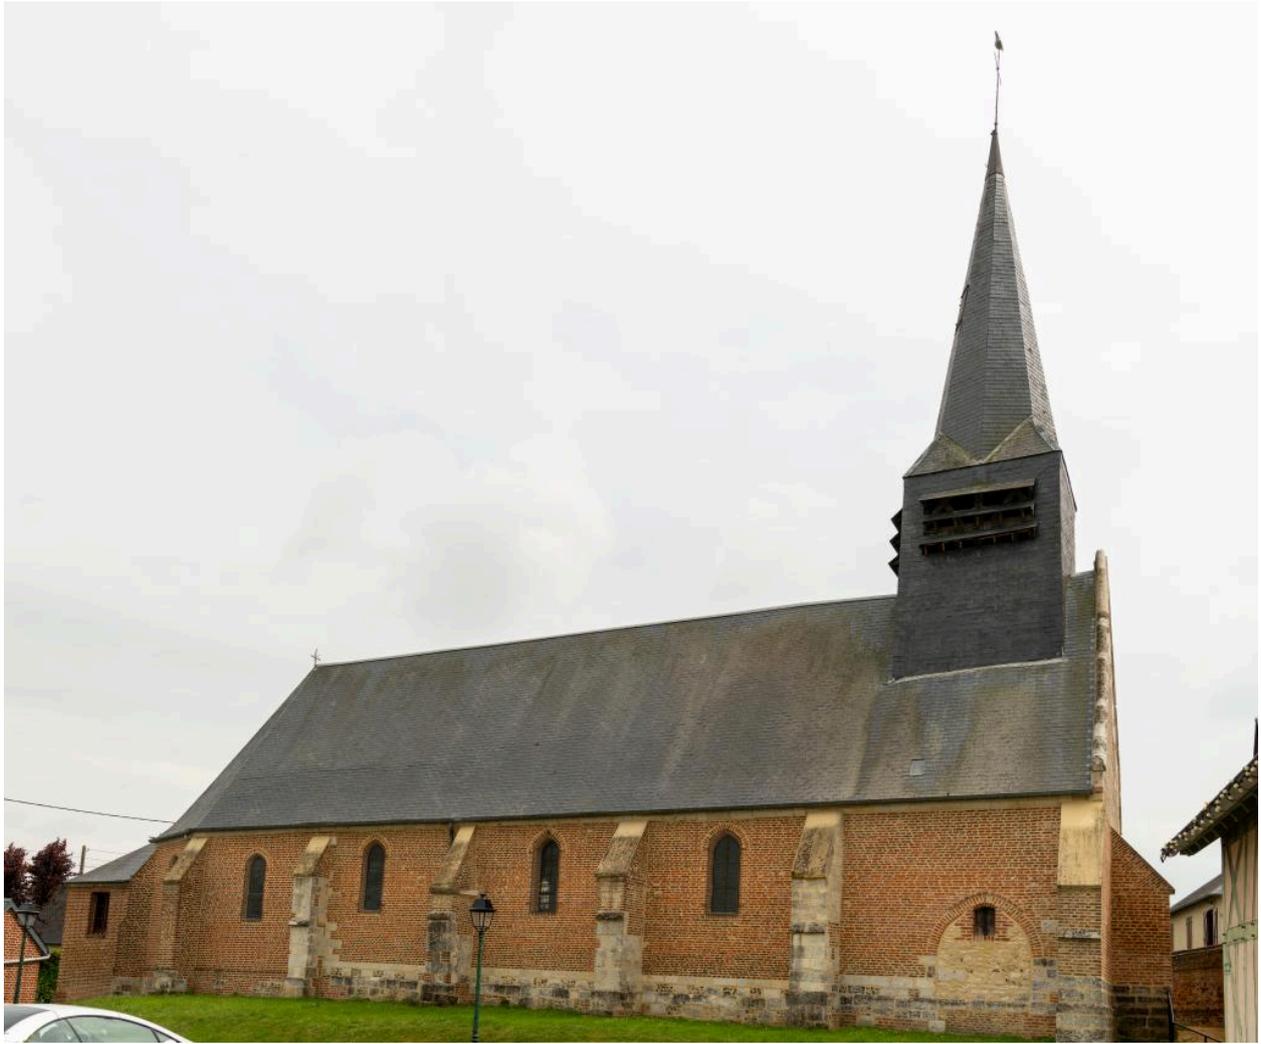
Vue générale depuis le nord.  
Phot. Marc Kérignard  
IVR32\_20216000737NUCA

Vue générale depuis le nord.

La porte comblée de l'élévation septentrionale de l'édifice était l'ancienne porte dite "des morts", en usage lors des funérailles (témoignage oral). La date de son comblement n'est pas connue.

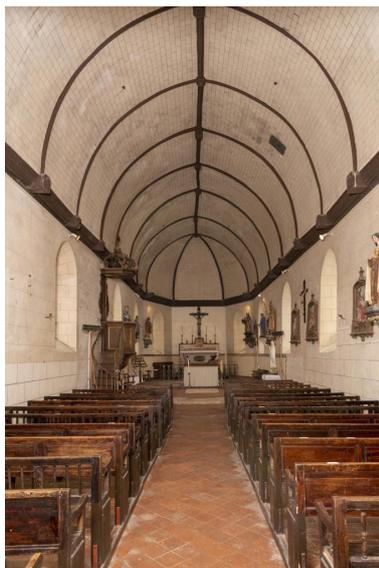
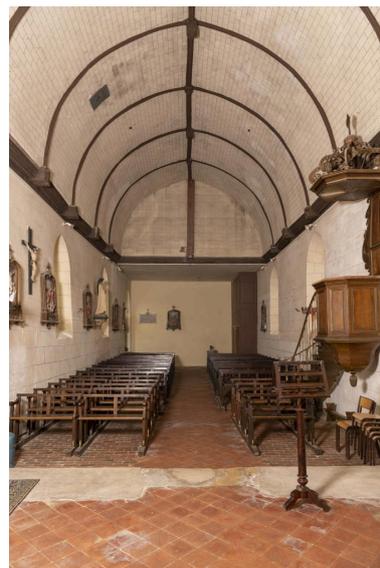
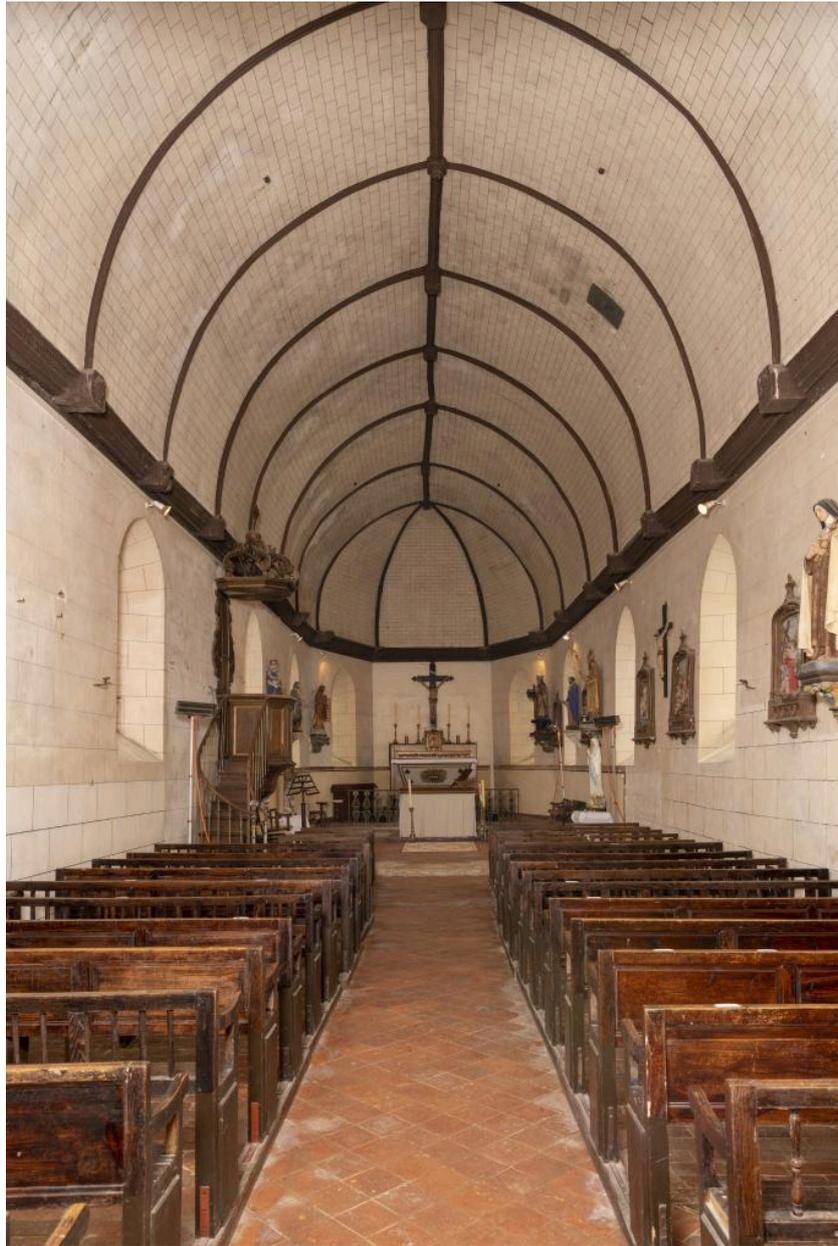
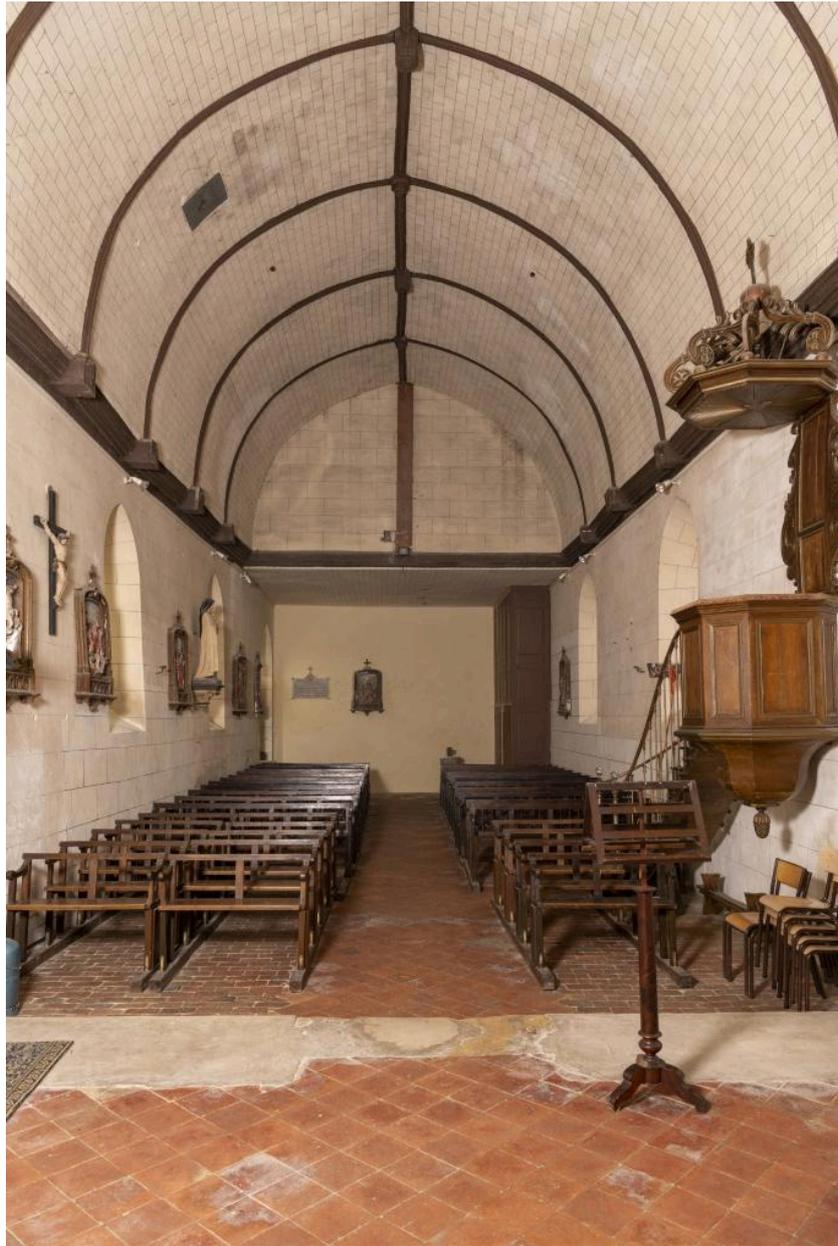
Vue intérieure vers le chœur.  
Phot. Marc Kérignard  
IVR32\_20216000724NUCA

Vue intérieure vers l'entrée.  
Phot. Marc Kérignard  
IVR32\_20216000725NUCA

Vue intérieure vers le chœur.

Vue intérieure vers l'entrée.

Une fausse voûte en berceau brisé couvre l'édifice. La poutre sablière est ornée de blochets sculptés à figures humaines. Le toit est à longs pans avec une croupe polygonale et un pignon découvert. Un clocher de plan carré, percé de trois égouts superposés, est couronné d'une flèche polygonale. Essenté d'ardoises, il est installé au-dessus de l'entrée occidentale. Le toit de la sacristie est à deux pans avec croupe. L'ardoise couvre l'ensemble des toitures.

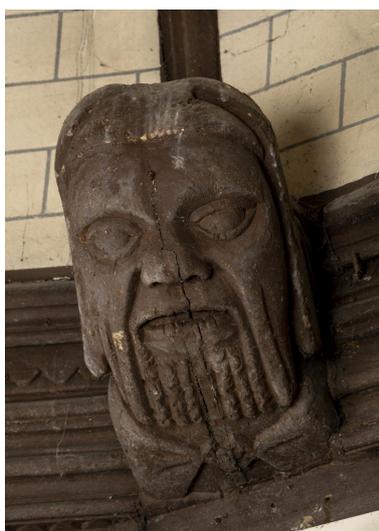
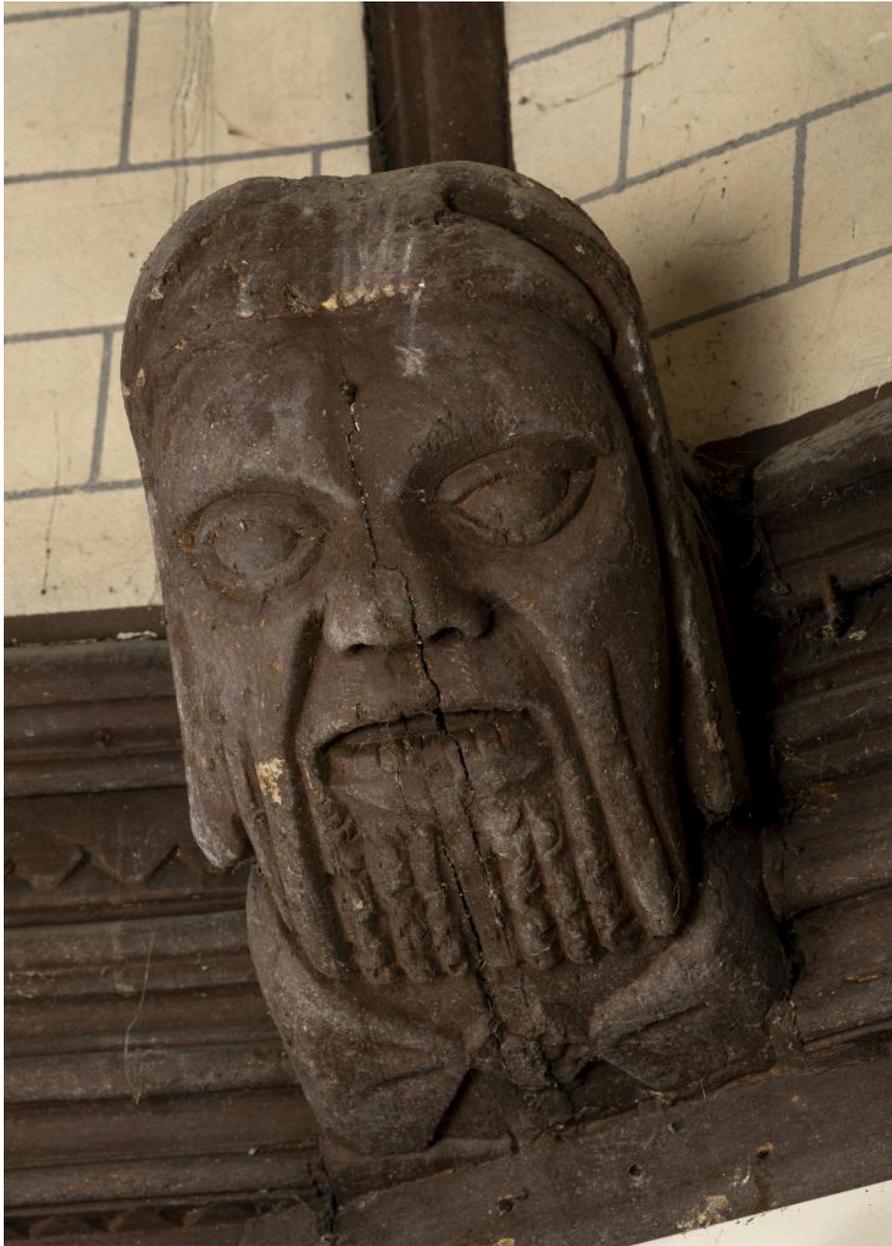
Blochet sculpté sur la poutre  
sablère : figure masculine.  
Phot. Marc Kérignard  
IVR32\_20216000706NUCA

Blochet sculpté sur la poutre sablière : figure masculine.

Le reste des maçonneries de la nef et du chœur sont attribuables aux 16<sup>e</sup> et 17<sup>e</sup> siècles. À l'intérieur, le style des blochets sculptés de la poutre sablière et la facture de cette dernière permettent de rattacher la charpente à cette époque.

Des figures humaines ornent les blochets sculptés de la poutre sablière de la charpente.

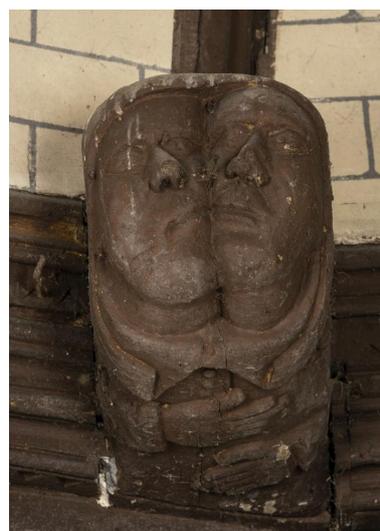
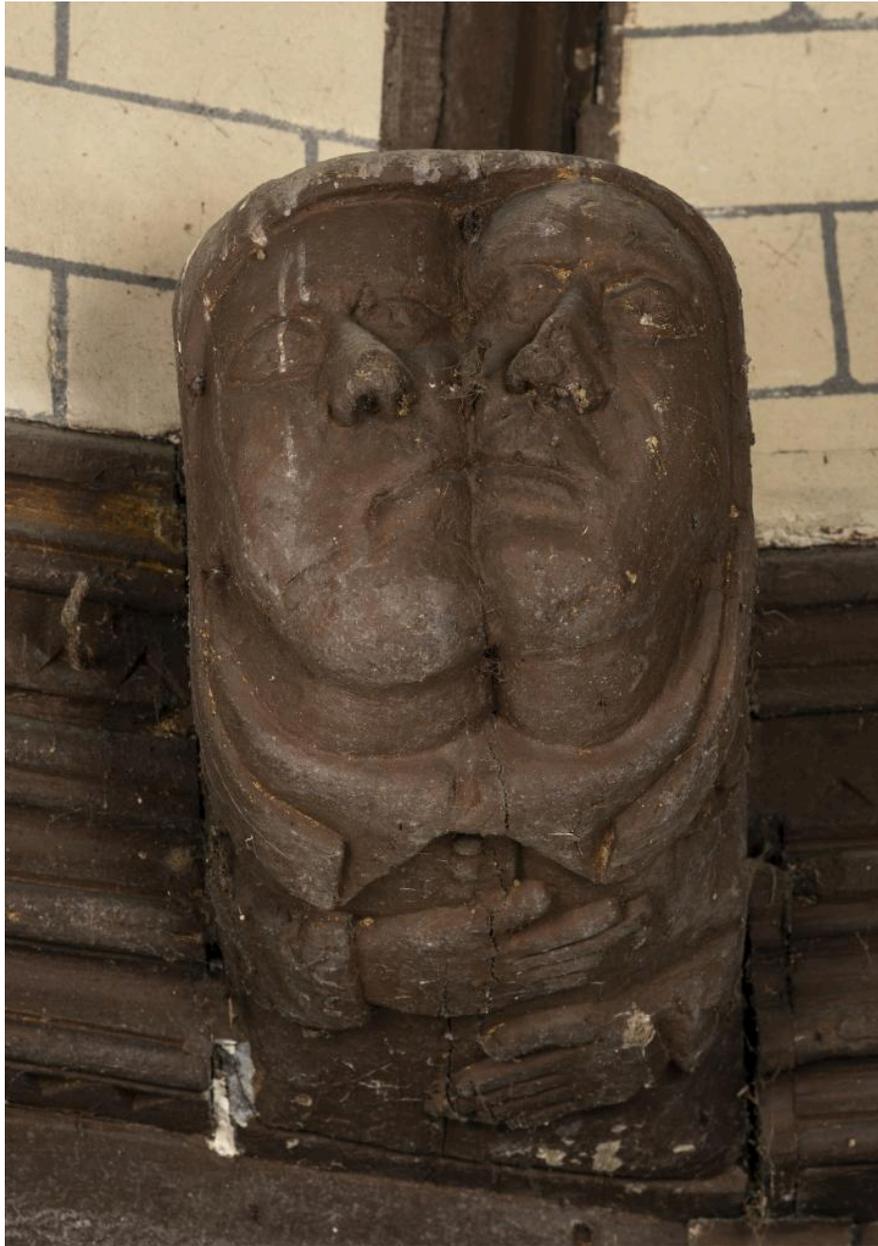
Blochet sculpté sur la poutre  
sablère : deux figures humaines.  
Phot. Marc Kérignard  
IVR32\_20216000708NUCA

Blochet sculpté sur la poutre sablière : deux figures humaines.
