Hauts-de-France, Somme
Boismont
Pinchefalise
18, 20 rue du Canal

Anciennes fermes mitoyennes

Numéro de dossier : IA80007383
Date de l'enquête initiale : 2006
Date(s) de rédaction : 2006
Cadre de l'étude : inventaire préliminaire arrière-pays maritime picard
Degré d'étude : étudié

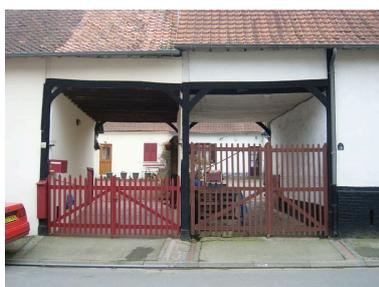
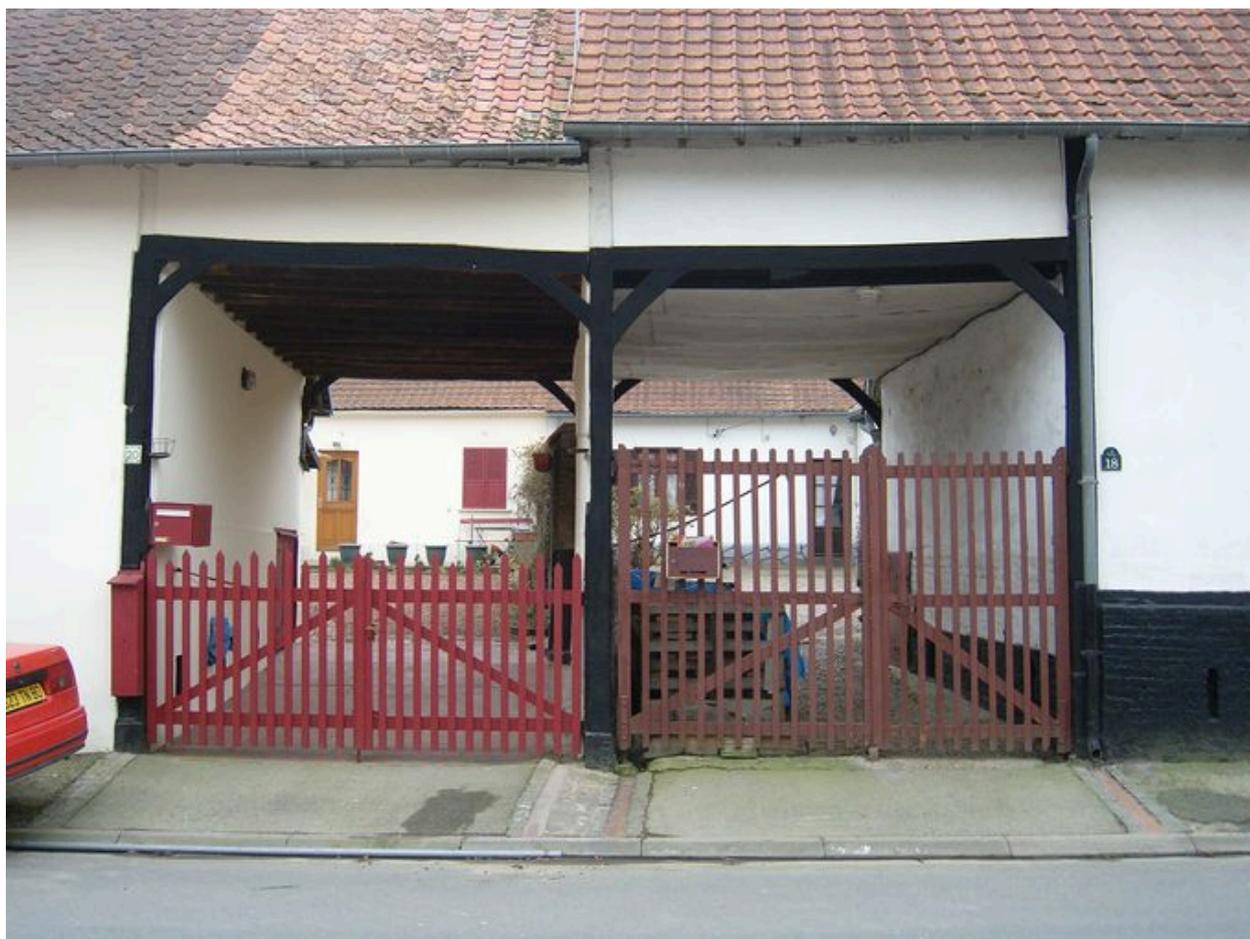
Vue détaillée des deux
corps de passage mitoyens.
Phot. Inès Guérin
IVR22_20058005036NUCA

Vue détaillée des deux corps de passage mitoyens.

Le corps de passage est soutenu par trois poutres passées au coaltar (goudron) afin de protéger le bois de l'humidité. La grange, longeant la voie de circulation, présente une porte surélevée pour un engrangement plus aisé depuis la rue. Le solin en brique est également badigeonné de coaltar. De petites ouvertures triangulaires trahissent la présence d'une cave voûtée en brique, pourvue de niches. Accessible par une porte située à l'entrée de la propriété, on y conserve le cidre ainsi que les pommes de terre.

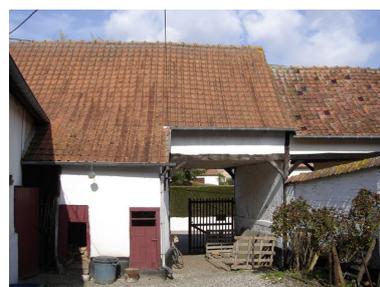
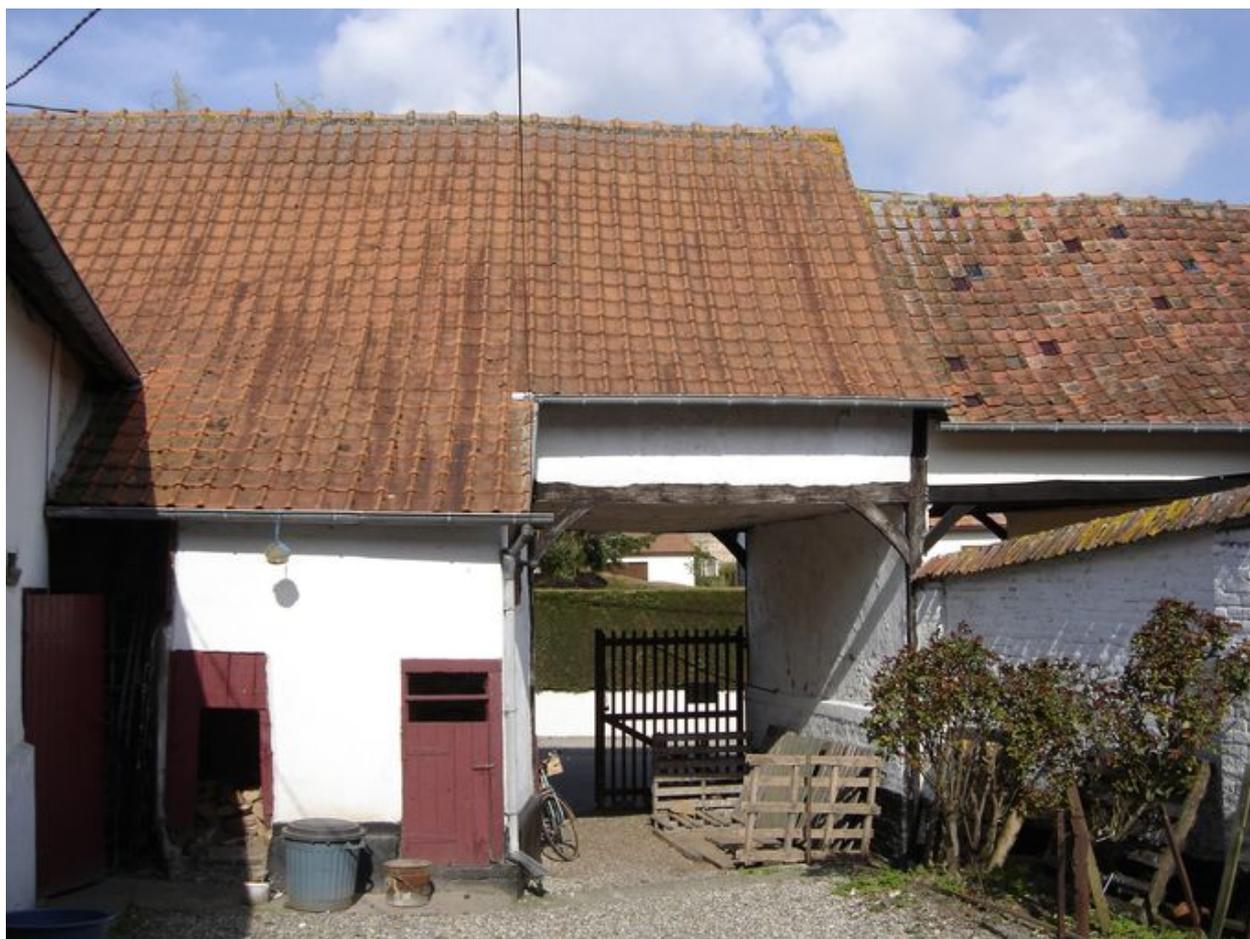
Vue de l'intérieur de
la cour depuis le logis.
Phot. Inès Guérin
IVR22_20058005713NUCA

Vue de l'intérieur de la cour depuis le logis.

Sur le flanc des deux propriétés, se déploie l'étable en torchis et pans de bois augmentée du fenil. La porte haute, percée de cavités destinées aux pigeons, est pourvue de gonds travaillés. Le toit à longs pans est couvert en tuiles (il est plus bas pour la ferme n°20).

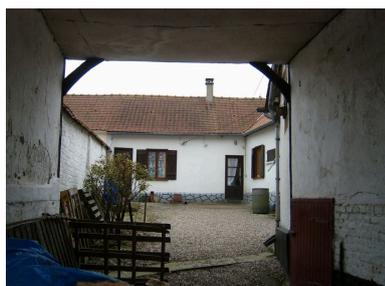
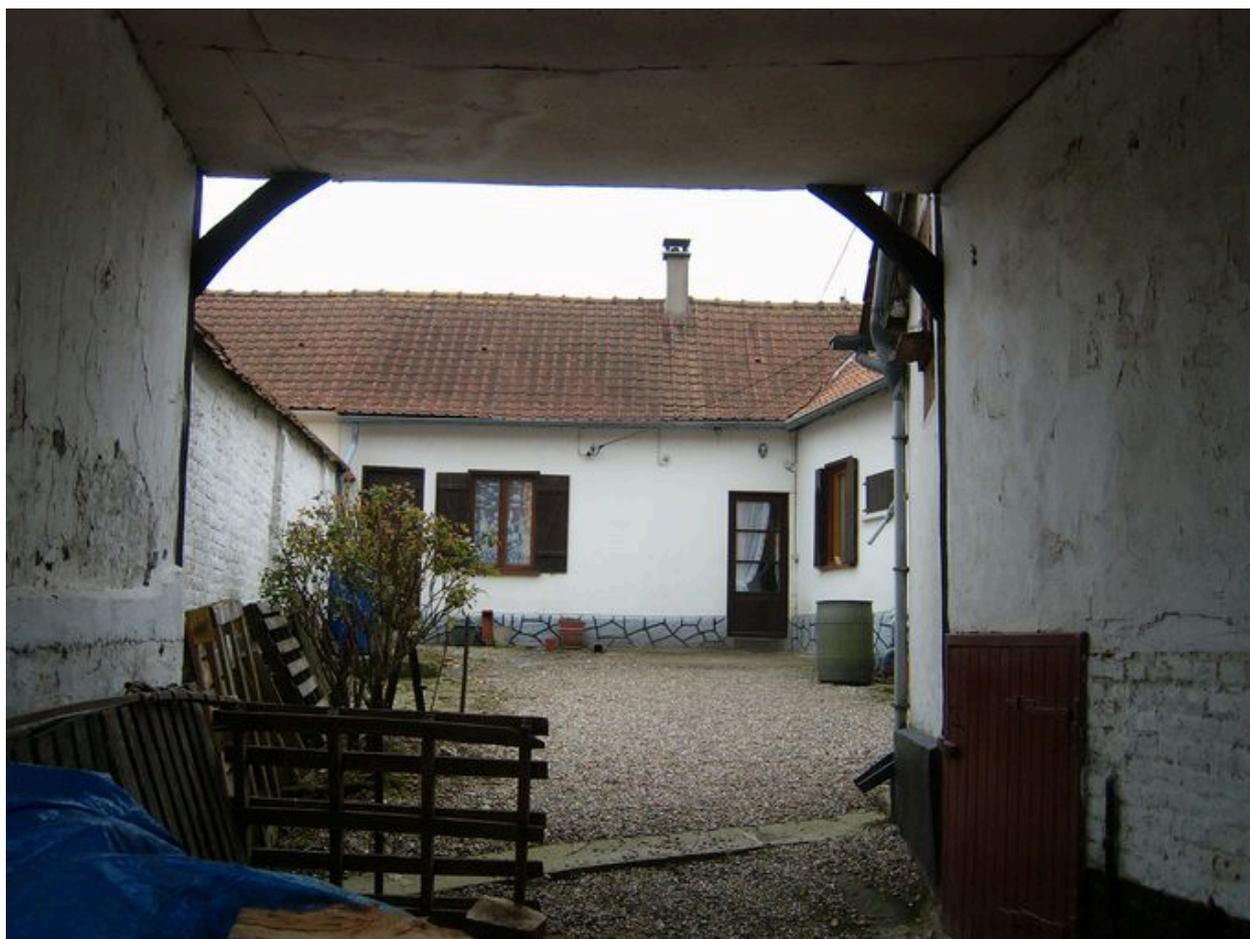
Vue du logis du n°18.
Phot. Inès Guérin
IVR22_20058005038NUCA

Vue du logis du n°18.

Le logis, situé en fond de cour, est long de trois travées et percé de deux portes. Il a été agrandi ultérieurement au sein du bâtiment agricole adjacent qui accueillait à l'origine l'écurie (toujours placée près de la chambre du propriétaire). Les murs sont également en torchis et pans de bois (aujourd'hui recouvert d'un enduit au ciment). D'après la propriétaire du n°18, l'essence utilisée est l'hêtre. Le toit à longs pans est en tuiles. La salle commune au centre est flanquée de part et d'autre d'une chambre. Celle située à l'est possède une porte vers l'extérieur.

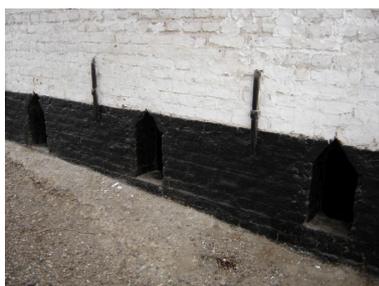
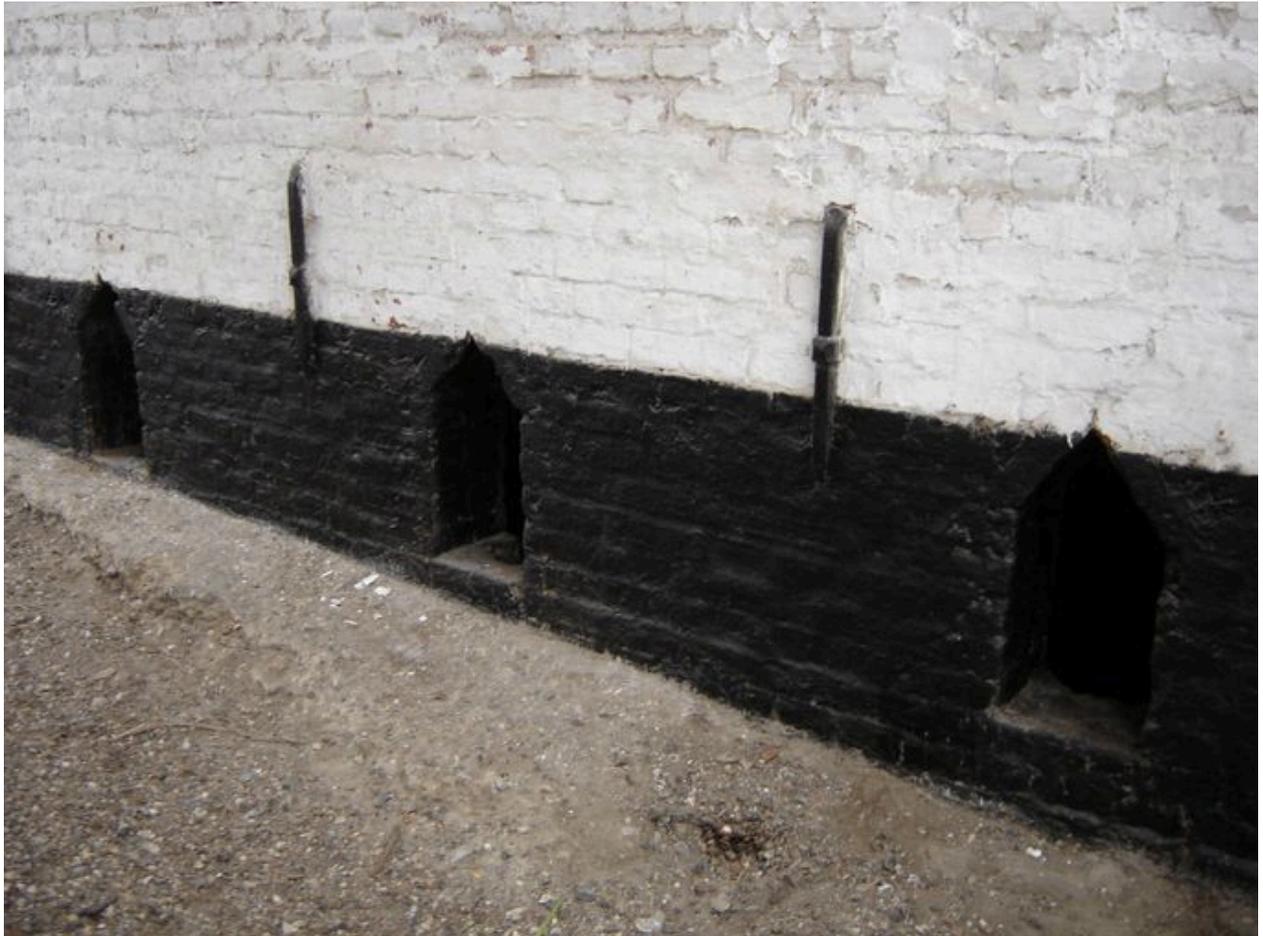
Détail des ouvertures de
la cave pratiquées dans le
solin du bâtiment sur rue.
Phot. Inès Guérin
IVR22_20058005037NUCA

Détail des ouvertures de la cave pratiquées dans le solin du bâtiment sur rue.
