Hauts-de-France, Aisne  
Paissy  
16 rue de Neuville

## Maison

Numéro de dossier : IA02001615  
Date de l'enquête initiale : 2003  
Date(s) de rédaction : 2003  
Cadre de l'étude : patrimoine de la Reconstruction Chemin des Dames  
Degré d'étude : étudié

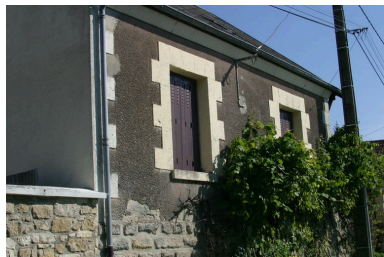
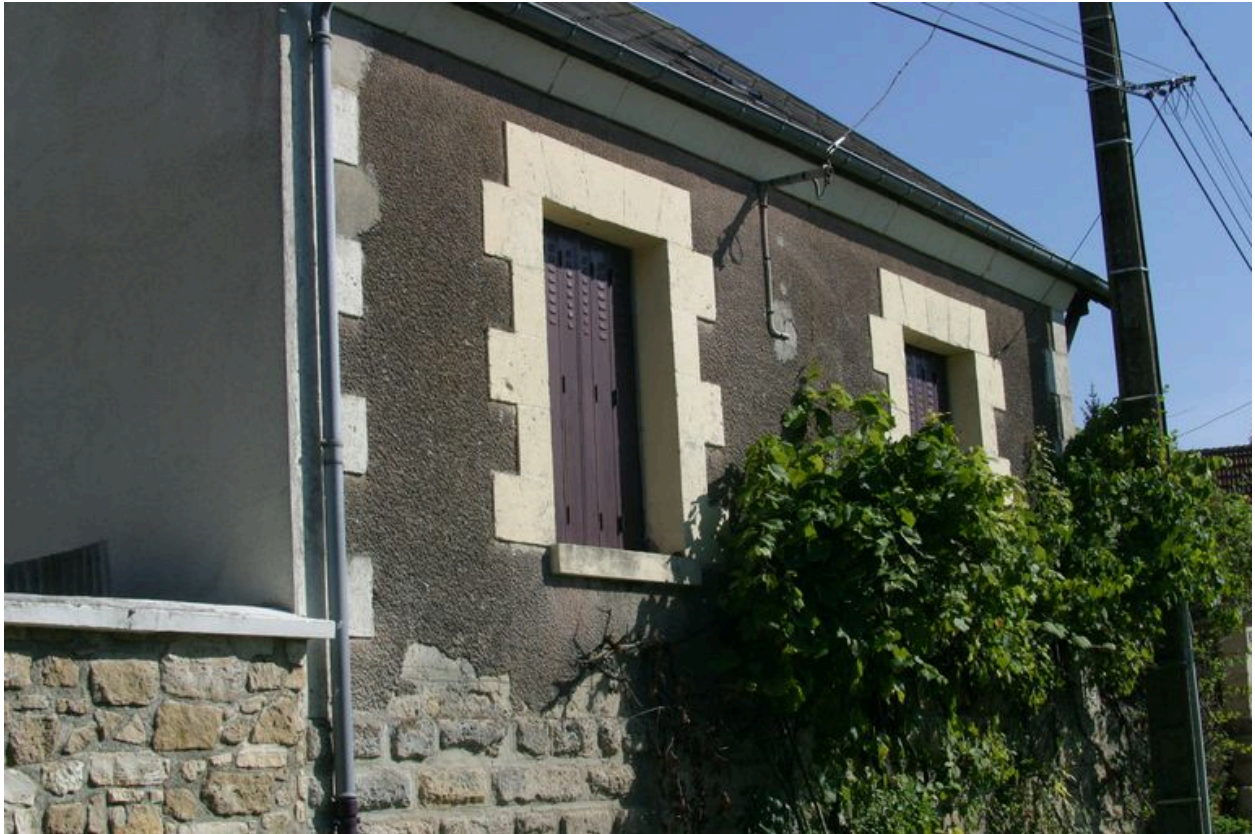
Vue générale de la façade principale.  
Phot. Inès Guérin  
IVR22\_20030202004NUCA

Vue générale de la façade principale.

La maison est construite directement sur la rue, parallèle à celle-ci. Longue de deux travées, elle est composée d'un blocage de moellons équarris, appareillés à joints creux pour le soubassement et à joints rubannés pour les élévations, entièrement recouvertes d'un enduit à la chaux. Les chaînages d'angle harpées ainsi que les ouvertures sont en pierre de taille. Une corniche moulurée souligne le toit à longs pans en ardoises synthétiques. L'étage en surcroît, accessible par un escalier hors-oeuvre situé sur le pignon de la maison, servait de lieu de stockage. L'entrée de l'habitation se fait depuis la cour. Une creute à usage de remise occupe le fond du jardin.

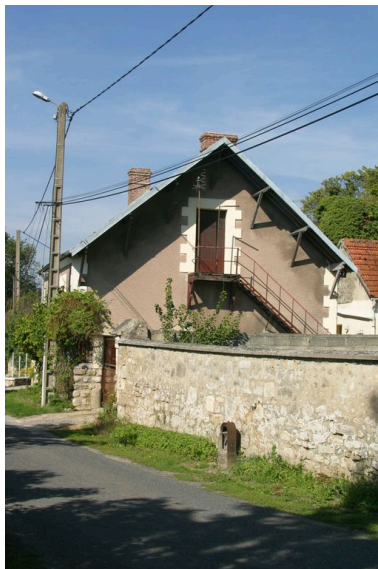
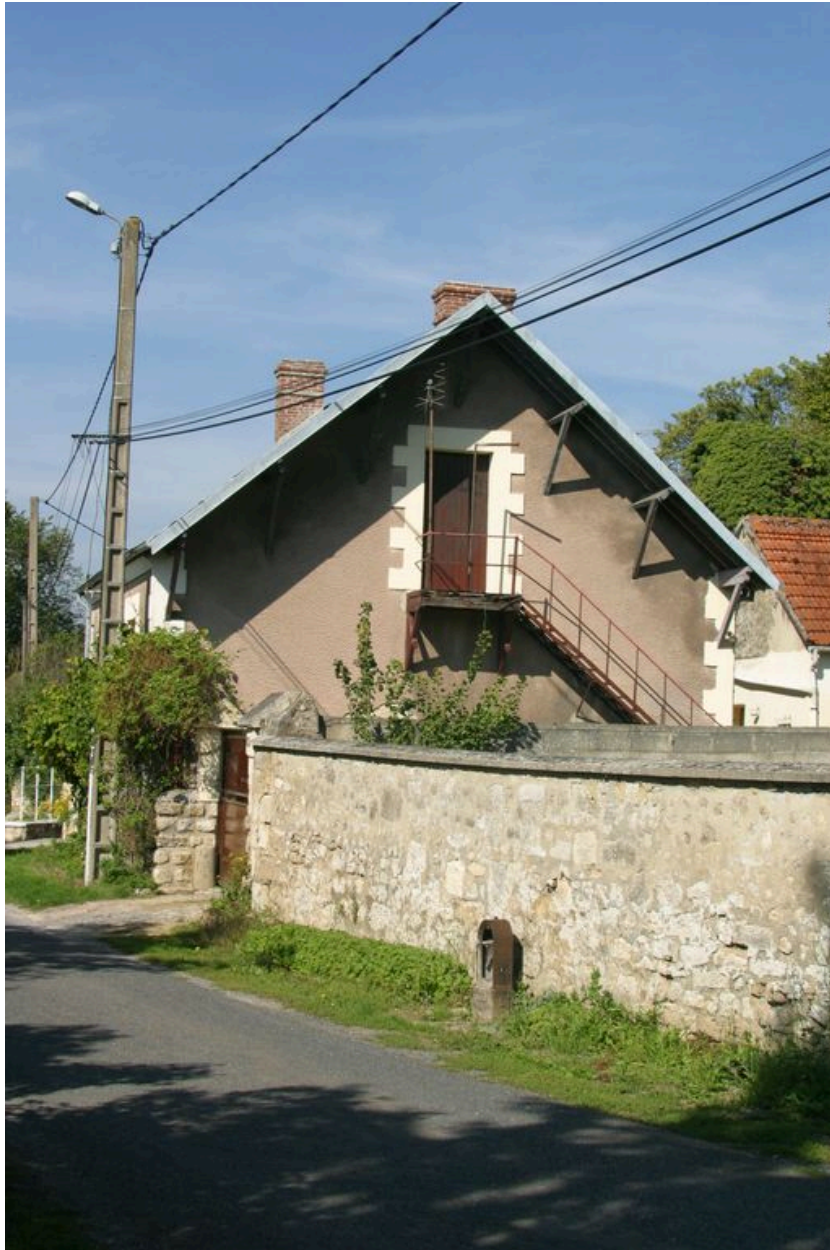
Vue du pignon droit.  
Phot. Inès Guérin  
IVR22\_20030202006NUCA

Vue du pignon droit.

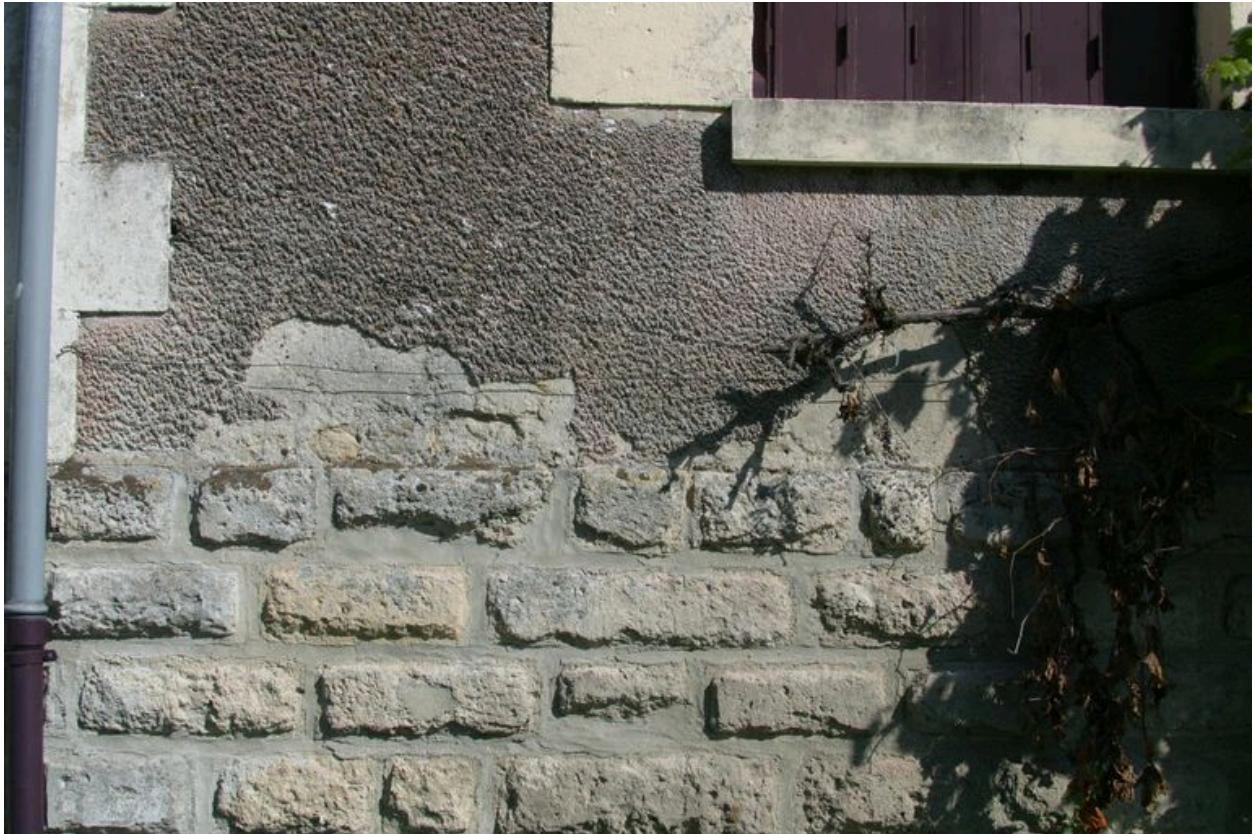
Détail du mur de façade.  
Phot. Inès Guérin  
IVR22\_20030202005NUCA

Détail du mur de façade.
