Hauts-de-France, Oise
Thieux

L'habitat du village de Thieux

Numéro de dossier : IA60005283

Cadre de l'étude : inventaire topographique Communauté de communes Oise Picarde

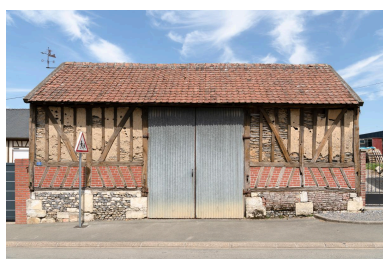
Ancienne grange sur rue, n°1 rue Tassart, vue depuis le sud-ouest.
Phot. Marc Kérignard
IVR32_20226000329NUCA

Ancienne grange sur rue, n°1 rue Tassart, vue depuis le sud-ouest.

Cette catégorie, la plus fréquente et la plus ancienne, rassemble les fermes picardes traditionnelles avec leur grange sur rue et leur logis en fond de cour. Elle se rapporte le plus souvent à une petite ou moyenne exploitation. Elles comprennent souvent un passage charretier et une porte de grange (n°1 ou 20 rue Notre-Dame (ill.)), et parfois une porte à engranger à la place de la porte de grange (n°7 et 29 rue des Hayes (ill.)). Ses habitants peuvent exercer plusieurs types d'activités. Ils sont principalement cultivateurs, mais également ménagers, journaliers voire artisans. Dans ces derniers cas, les revenus sont complétés par des activités agricoles vivrières (petite basse-cour, potager, verger). Derrière le logis, pour les habitations de la rue des Hayes, la parcelle s'étend jusqu'au sentier du Tour de Ville, accessible par un portillon.

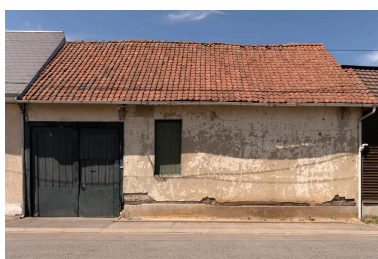
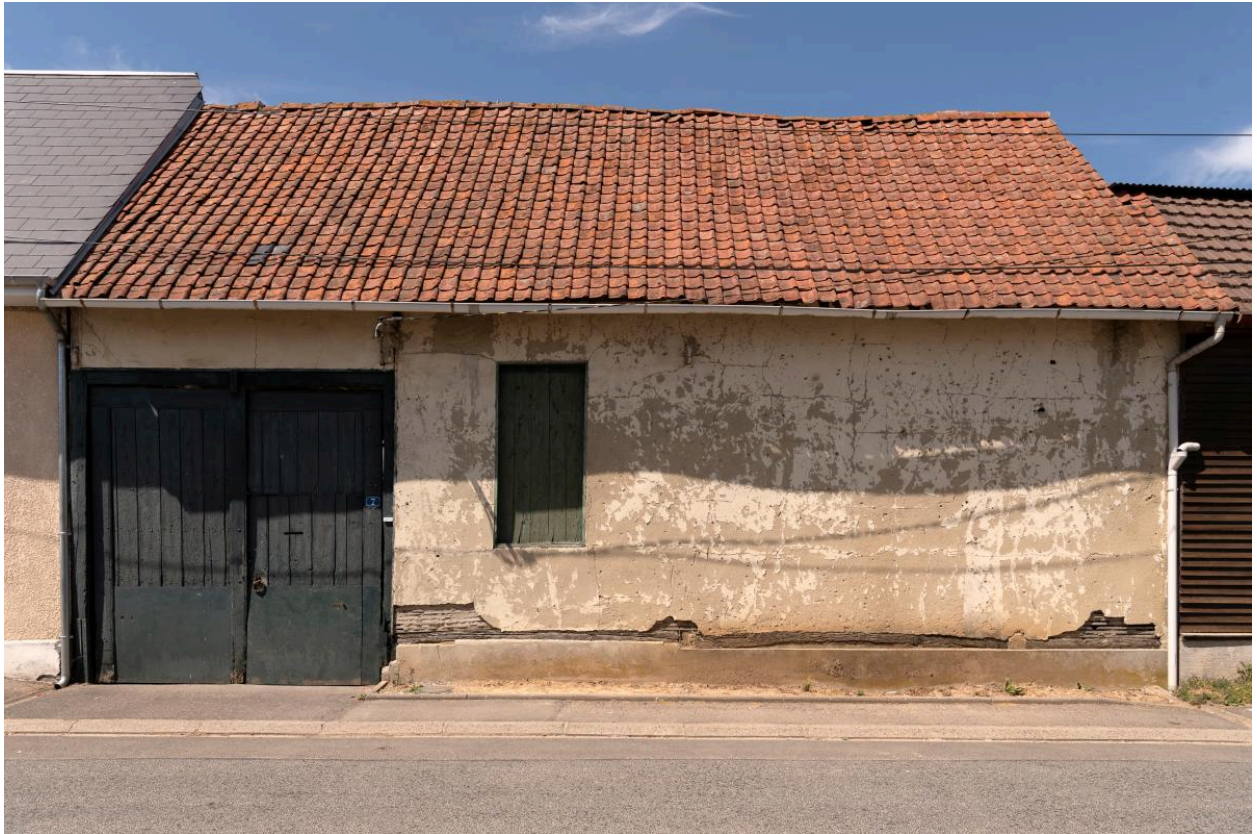
Ancienne grange sur rue avec porte à engranger, n°7 rue des Hayes, vue depuis le sud-est.
Phot. Marc Kérignard
IVR32_20226000325NUCA

Ancienne grange sur rue avec porte à engranger, n°7 rue des Hayes, vue depuis le sud-est.

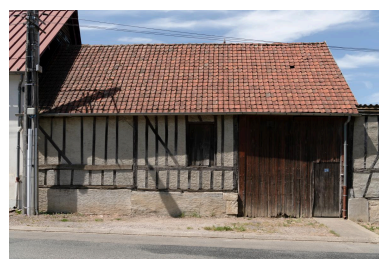
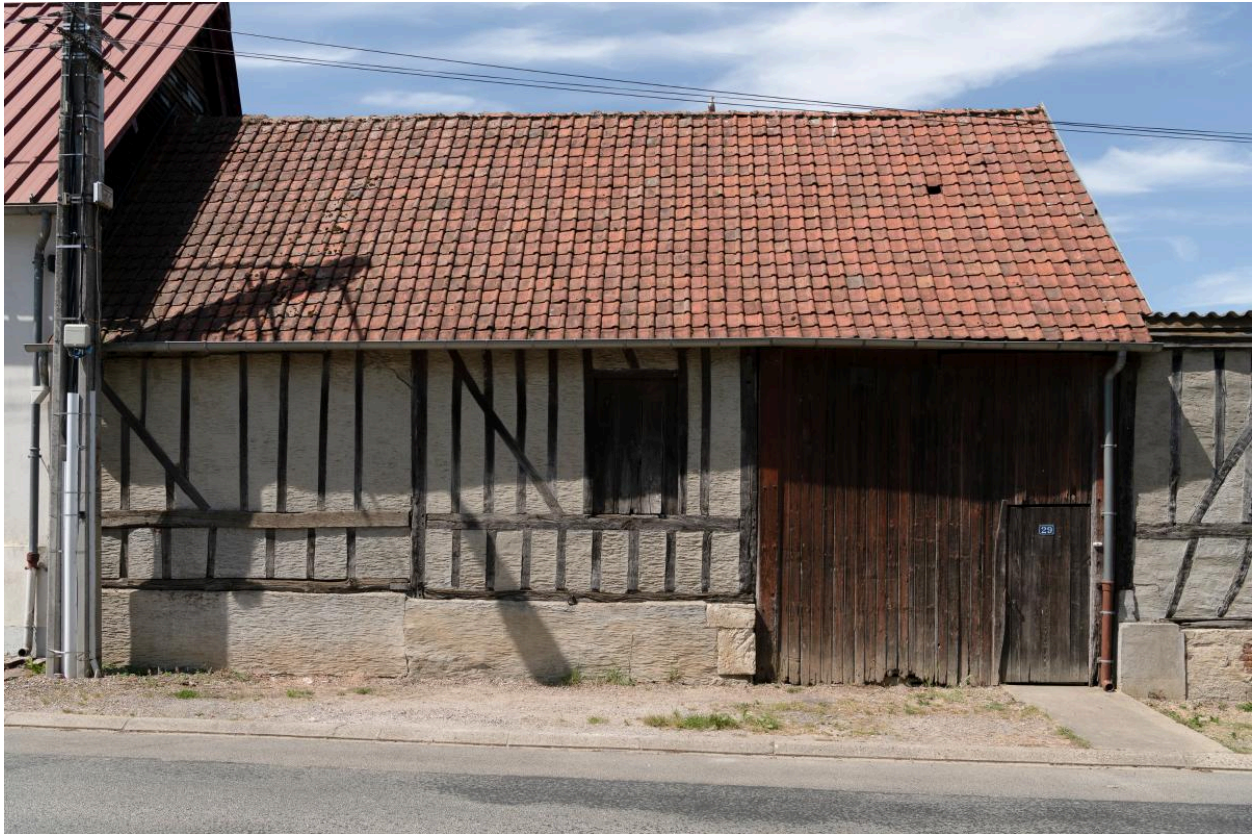
Ancienne grange sur rue avec porte à engranger, n°29 rue des Hayes, vue depuis le sud-est.
Phot. Marc Kérignard
IVR32_20226000327NUCA

Ancienne grange sur rue avec porte à engranger, n°29 rue des Hayes, vue depuis le sud-est.

Enfin, l'essentage, en bois et en ardoise est pratiqué sur de nombreux pignons des édifices de Thieux. Il permet de protéger le bâti en pans de bois et torchis des intempéries. Des clins de bois se trouvent par exemple contre les pignons des granges au n°29 rue des Hayes. Dans cette même rue, l'ardoise protège le logis du n°20.

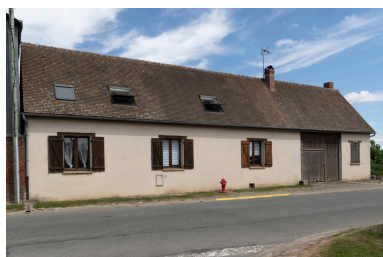
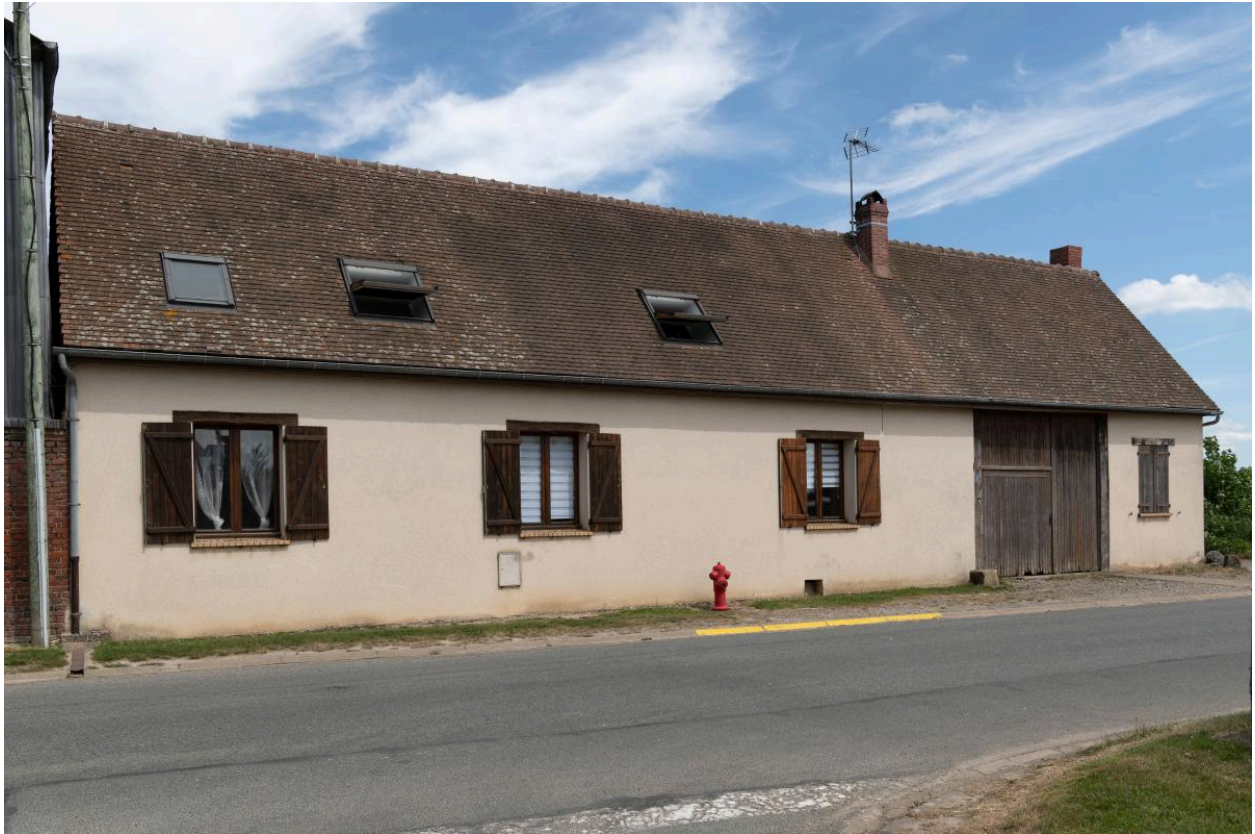
Logis sur rue avec entrée charretière, n°17 rue Tassart, vue depuis le sud-ouest.
Phot. Marc Kérignard
IVR32_20226000330NUCA

Logis sur rue avec entrée charretière, n°17 rue Tassart, vue depuis le sud-ouest.

Ces habitations pouvaient d'avantage correspondre aux familles de tisserands ou d'autres artisans (maçon, menuisier, charpentier, maréchal ferrant...) exerçant peu d'activités agricoles (ce qui expliquerait l'absence d'une grange alignée sur la rue). En outre, le logis, ouvert sur la voie renvoie le plus souvent à une activité de vente. Les bâtiments d'exploitation (ateliers, remises, bâtiments d'élevage), sont relégués à l'arrière de la cour. La majeure partie de ces habitations se trouvent concentrées dans la rue Tassart (exemples des n°7, 5 et 1 rue des Hayes). Les habitations aux n°4 et 6 (ill.) date de 1869 (portée sur la façade) sont d'anciens commerces à en juger par la forme des baies allongées pour le n°6 et les vitrines du n°4.

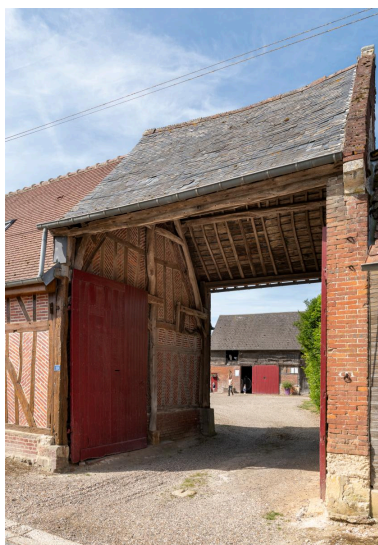
Entrée charretière sur rue, n°10 rue Tassart, vue depuis l'est.
Phot. Marc Kérignard
IVR32_20226000377NUCA

Entrée charretière sur rue, n°10 rue Tassart, vue depuis l'est.

Quelques murs pignons en moellons calcaire et silex, avec de la brique aux chaînages d'angle ont pu être relevés, notamment au pignon du passage charretier du n°10 rue Tassart (ill.). Ces matériaux sont révélateurs d'une construction antérieure à la première moitié du 19^e siècle, moment où la brique industrielle se généralise. Ces murs pouvaient servir de coupe-feu pour limiter la propagation d'incendie.

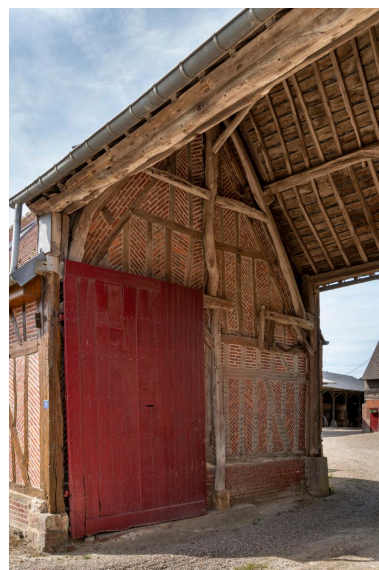
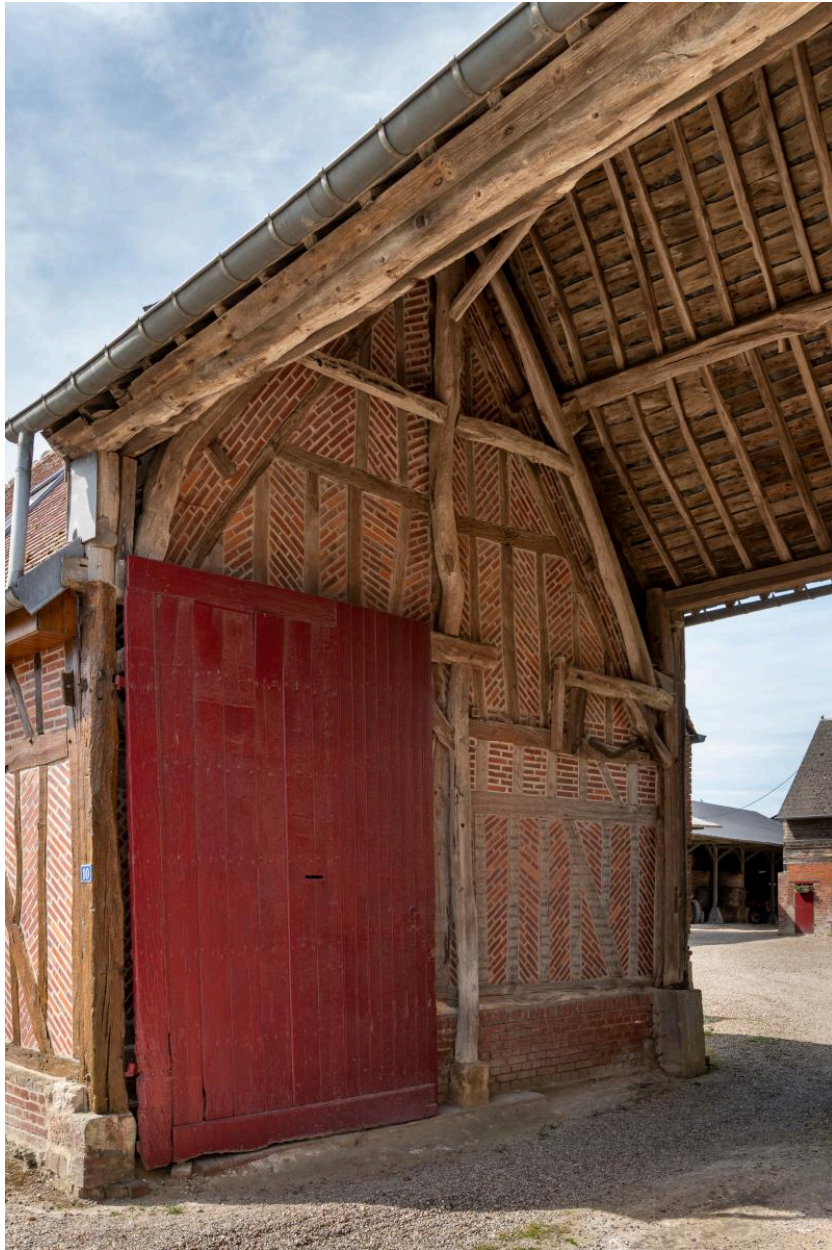
Détail de la mise en œuvre de la charpente de l'entrée charretière, n°10 rue Tassart.
Phot. Marc Kérignard

Détail de la mise en œuvre de la charpente de l'entrée charretière, n°10 rue Tassart.

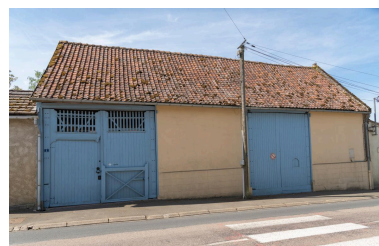
Ancienne grange sur rue avec entrée charretière, n°1 rue Notre-Dame, vue depuis le nord.
Phot. Marc Kérignard
IVR32_20226000385NUCA

Ancienne grange sur rue avec entrée charretière, n°1 rue Notre-Dame, vue depuis le nord.

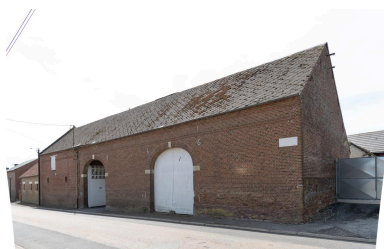
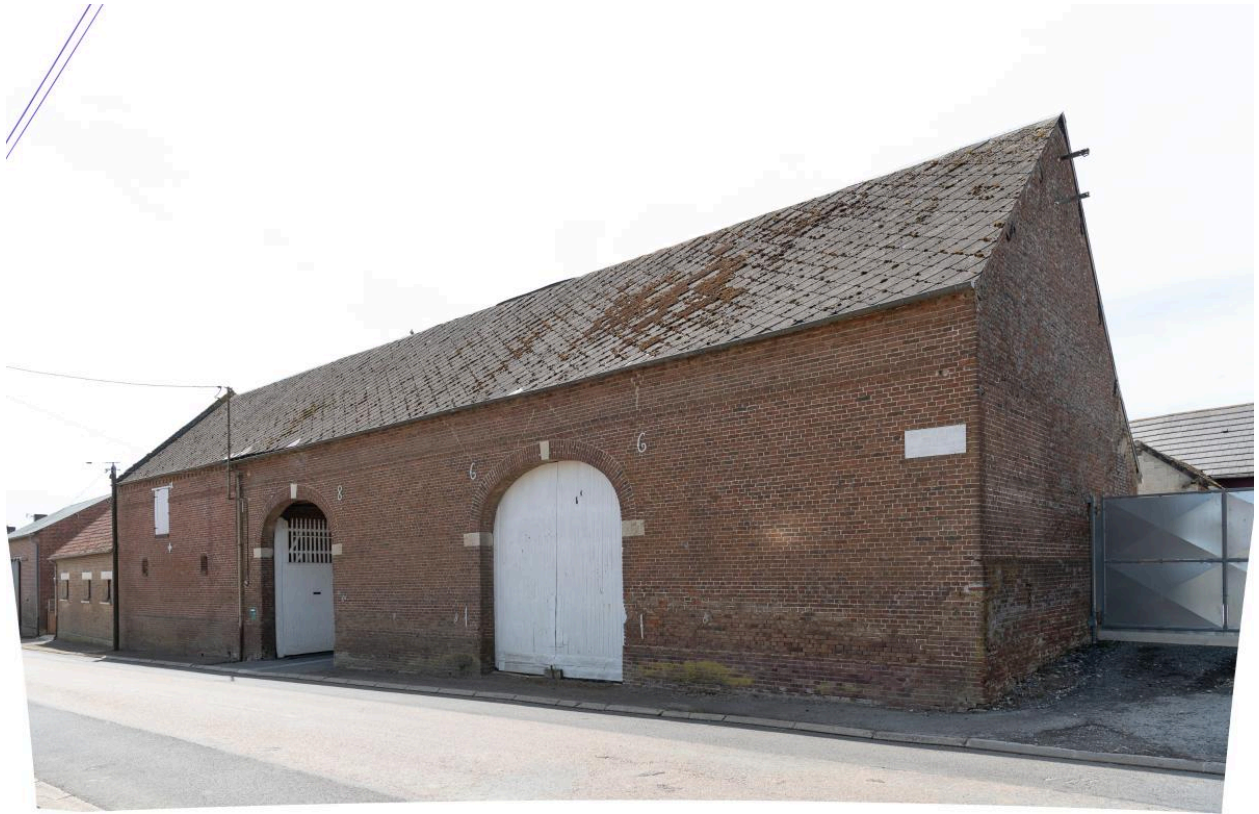
Grange et étable sur rue avec entrée charretière, porte la date de 1866, n°23 rue Notre-Dame, vue depuis le nord-ouest.
Phot. Marc Kérignard
IVR32_20226000386NUCA

Grange et étable sur rue avec entrée charretière, porte la date de 1866, n°23 rue Notre-Dame, vue depuis le nord-ouest.

Second type d'édifices reconstruits en brique : les fermes, évoquées précédemment. Les bâtiments de la ferme au n°23 rue Notre Dame ont par exemple été élevés entièrement en brique en 1866 (date portée par les fers d'ancrage sur la façade de la grange côté rue (voir ill.)).

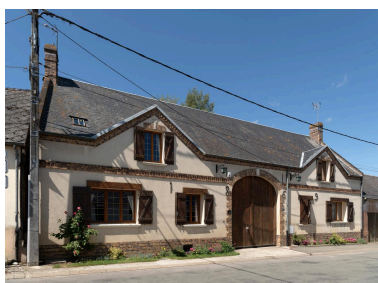
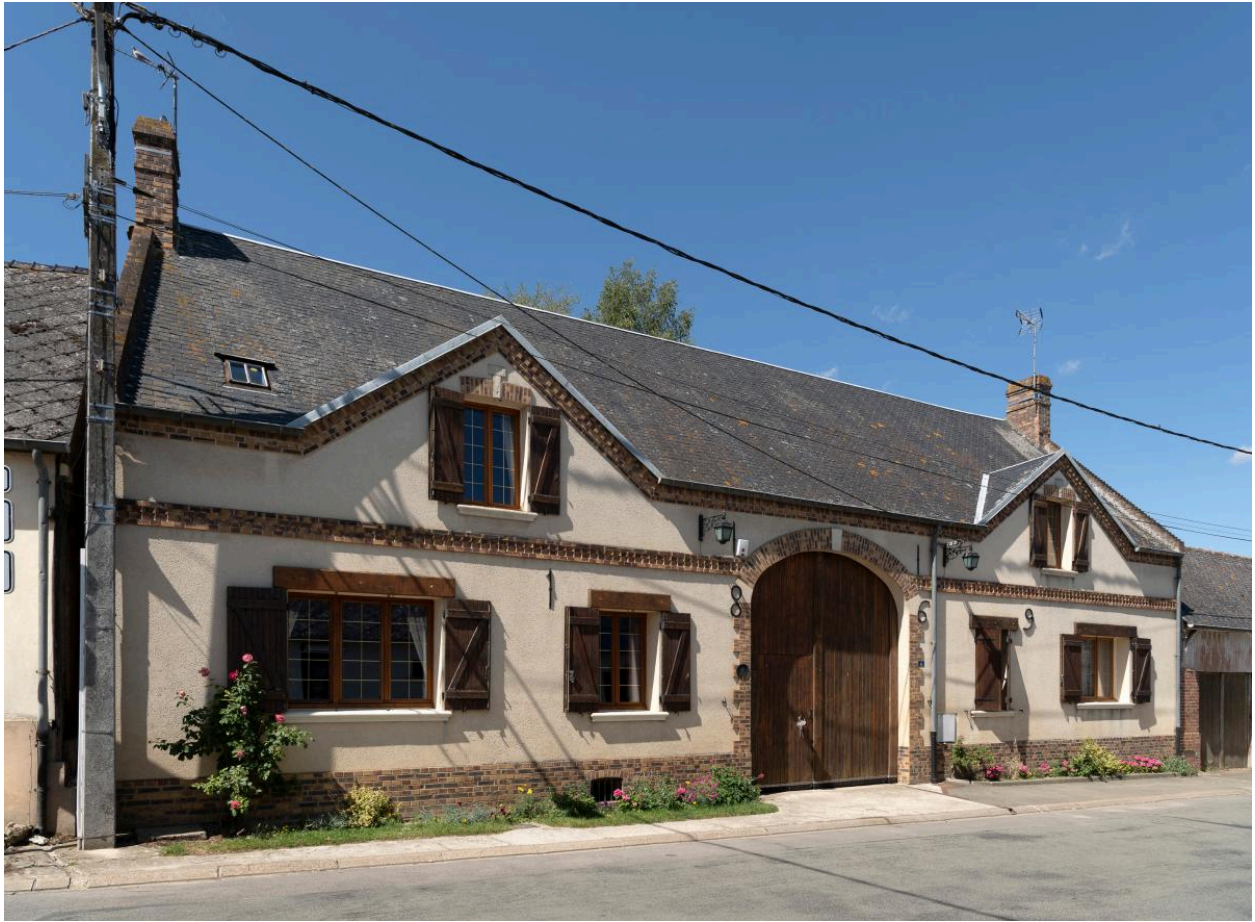
Ancien commerce (?), n°6 rue Tassart, vue depuis le nord-est.
Phot. Marc Kérignard
IVR32_20226000723NUCA

Ancien commerce (?), n°6 rue Tassart, vue depuis le nord-est.

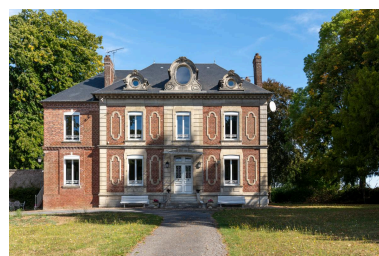
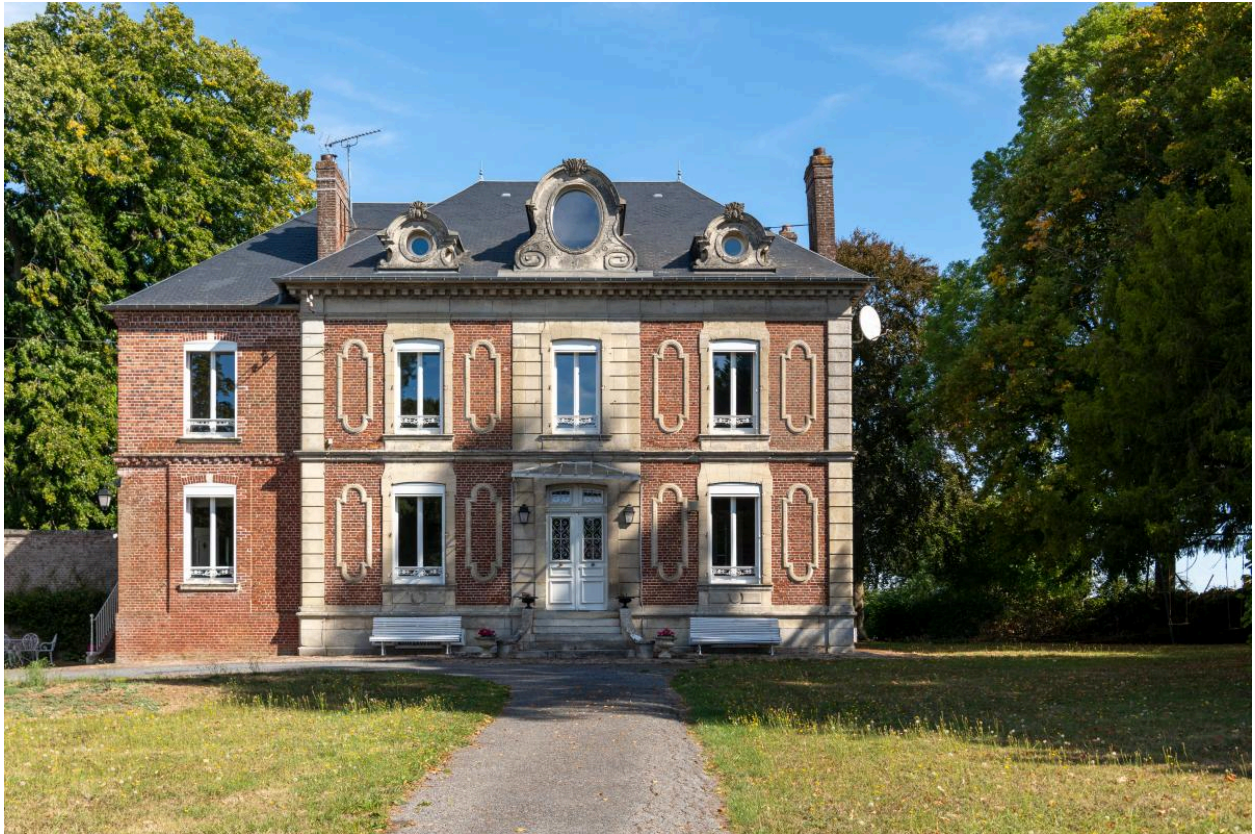
Maison du propriétaire de la ferme du Tilloy, n°2 rue Notre-Dame, vue depuis le sud.
Phot. Marc Kérignard
IVR32_20226000896NUCA

Maison du propriétaire de la ferme du Tilloy, n°2 rue Notre-Dame, vue depuis le sud.

De nombreux édifices, bâtiments agricoles et logis, ont été reconstruits en brique, à partir de la seconde moitié du 19^e siècle. La présence supposée d'une briqueterie dans le village a pu favoriser sa diffusion. Des maisons de ville sont édifiées avec ce matériau : au n°12 rue de la Ville (ill.) ou encore au n°31 rue Notre Dame, qui, en retrait de la rue, prend l'aspect des pavillons modernes. La maison du propriétaire de la **ferme du Tilloy** implantée à la sortie est (n°2 rue Notre-Dame) du village est également une construction en brique de cette époque.
