Hauts-de-France, Nord
Landas
339 rue de Guivarmez

Ferme

Numéro de dossier : IA59002747
Date de l'enquête initiale : 2003
Date(s) de rédaction : 2007
Cadre de l'étude : inventaire topographique PNR Scarpe-Escaut
Degré d'étude : étudié

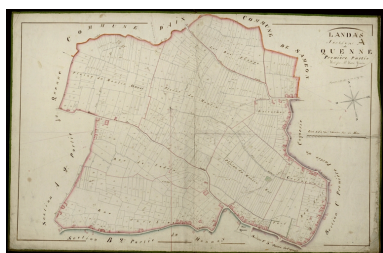
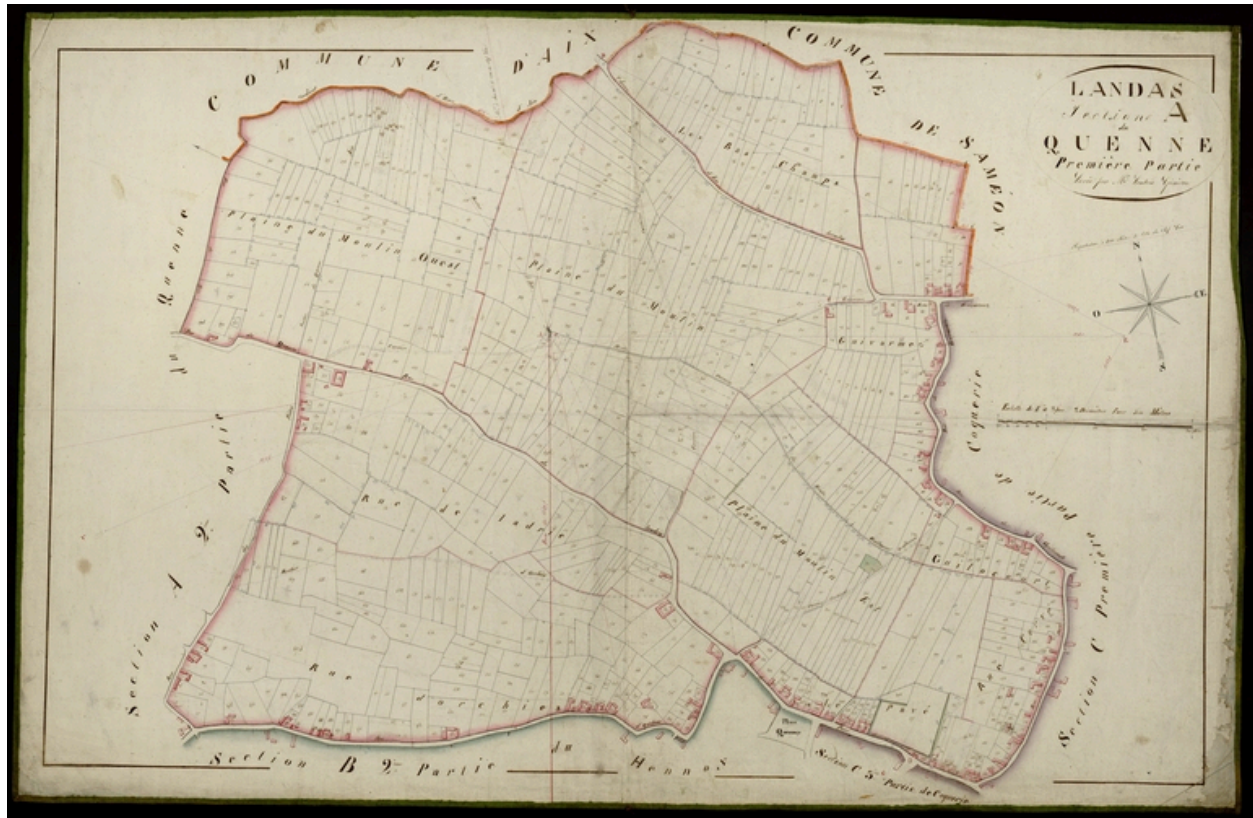
Situation sur le cadastre de 1818 (AD Nord : P31/153).
Phot. Cyril Cailleau (reproduction)
IVR31_20055907420NUCA

Situation sur le cadastre de 1818 (AD Nord : P31/153).

Le cadastre de 1818 indique que la parcelle est occupée par un ferme en équerre, avec une dépendance en retour vers la rue. La disposition reste inchangée sur celui de 1876, cependant les deux principaux corps de bâti sont ici figurés non jointifs et la dépendance a disparu. Entre 1876 et le tout début du 20^e siècle, le corps de bâti situé perpendiculairement au logis, qui abritait certainement la grange et l'étable, est détruit et reconstruit (analyse de terrain).

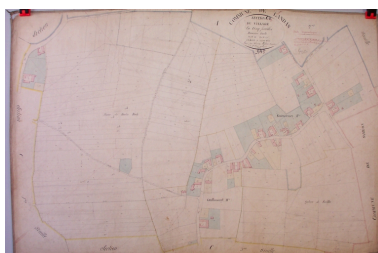
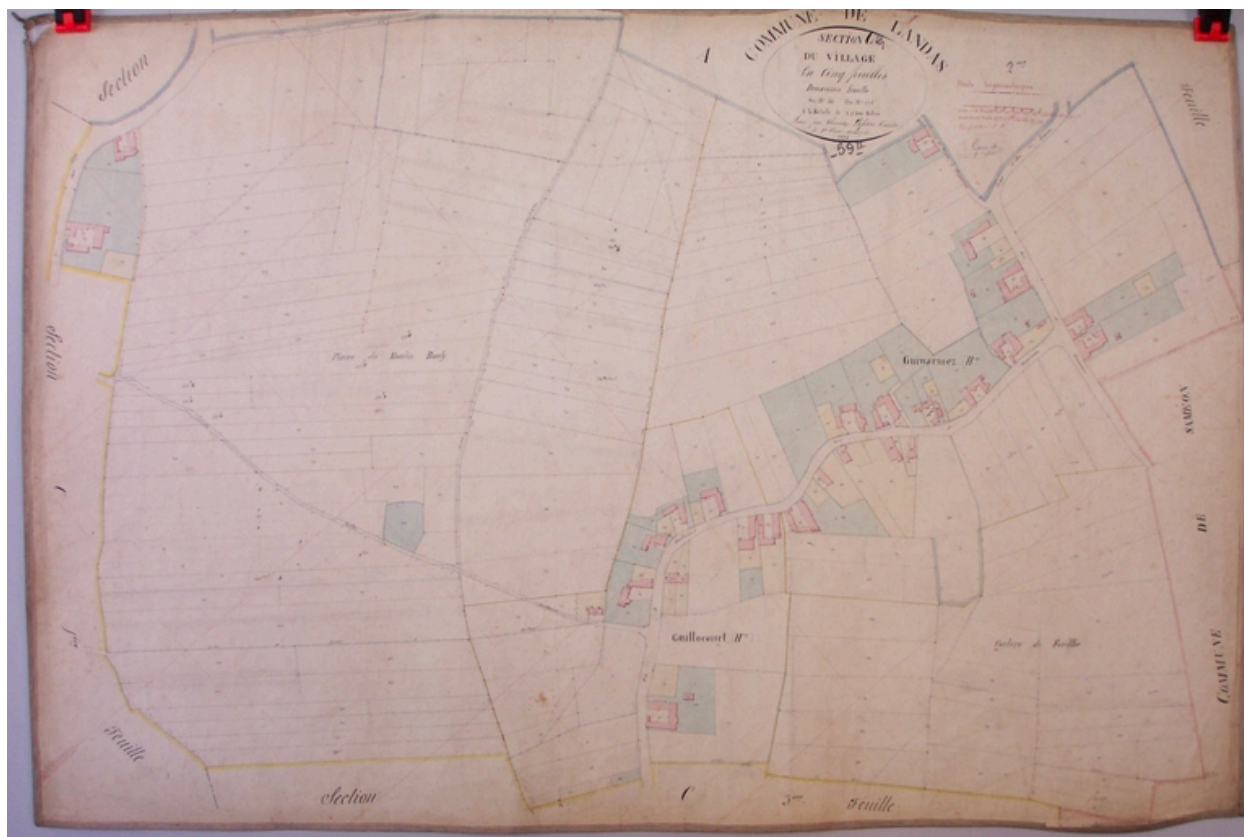
Situation sur le cadastre de 1876 (AD Nord : P31/447).
Phot. Cyril Cailleau
IVR31_20055907421NUCA

Situation sur le cadastre de 1876 (AD Nord : P31/447).

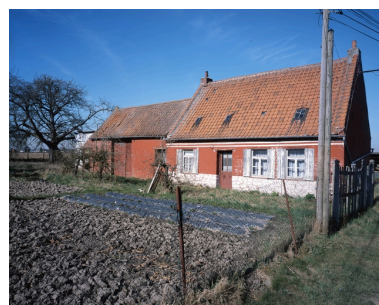
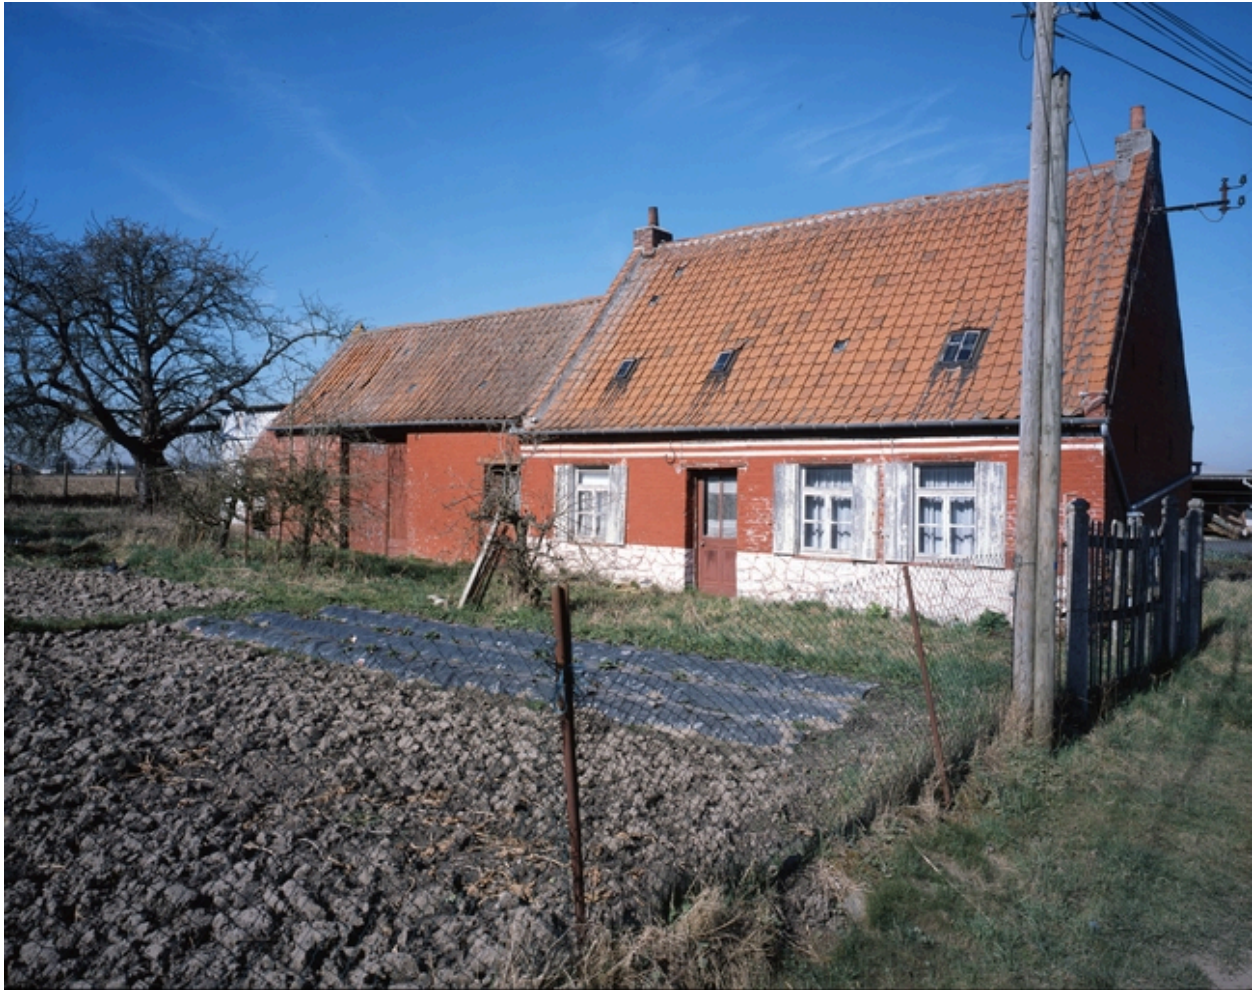
Vue de trois quarts depuis la rue de Guivarmez.
Phot. Pierre Thibaut
IVR31_20095901341VA

Vue de trois quarts depuis la rue de Guivarmez.

Le logis, se présentant mur-pignon à rue, se distingue par la largeur des murs pignons et par l'imposante hauteur de la toiture lui conférant un caractère massif. Elle est bâtie en brique badigeonnée de chaux pigmentée rouge vif ; le soubassement est en moellons équarris de calcaire carbonifère dit pierre bleue ou pierre de Tournai, badigeonné de chaux blanche (peint en noir pour la façade postérieure) aux joints marqués par un fin ruban rouge (façon "opus incertum"). Deux rubans de couleur blanche sont réalisés en partie supérieure de la façade principale, à l'imitation de rangs de briques formant corniche. La bonne conservation des anciens badigeons fait de cet ensemble un témoin important des traditions chromatiques locales. Le logis présente actuellement une double distribution permettant d'accéder aux jardins potagers situés à l'avant et à l'arrière de l'édifice. La façade principale est percée de 4 ouvertures couvertes d'un linteau droit en bois. Les fenêtres sont dotées de contrevents en bois peints. La façade postérieure présente des dispositions semblables à l'exception d'une baie, en forme d'oculus ovale, protégée par une croix de fer. Les pignons découverts appareillés en "épis" sont percés de jours en archère permettant l'aération des combles. Ils encadrent une toiture à deux très longs pans en tuile flamande (panne) dotée sur l'avant de tabatières et à l'arrière d'un débord (coyau). Le corps d'étable et la petite grange construit en brique et tuile flamande, contre le mur pignon arrière du logis, présente une largeur identique et une hauteur inférieure à ce dernier. Il fait l'objet d'une finition chromatique similaire. Il s'ouvre par une porte charretière de modeste dimension et quelques ouvertures couvertes de linteaux droits en bois. La trace de coutures de matériaux illustre le remaniement ancien de certaines baies. Les caractéristiques générales (volumes, formes et matériaux) témoignent de l'ancienneté du logis. La présence du calcaire carbonifère en soubassement est une disposition rare qui n'est observée que sur 2 autres bâtiments de la commune : l'étable-écurie (en ruine) de la ferme à cour fermée située 525, rue du Hennoy et le soubassement de mur repris dans la construction d'une maison, 481, rue du Général-de-Gaulle.

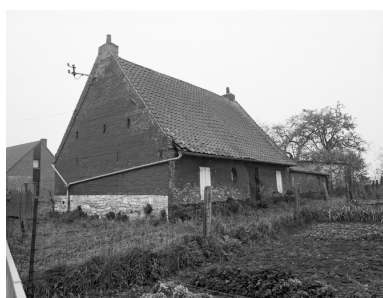
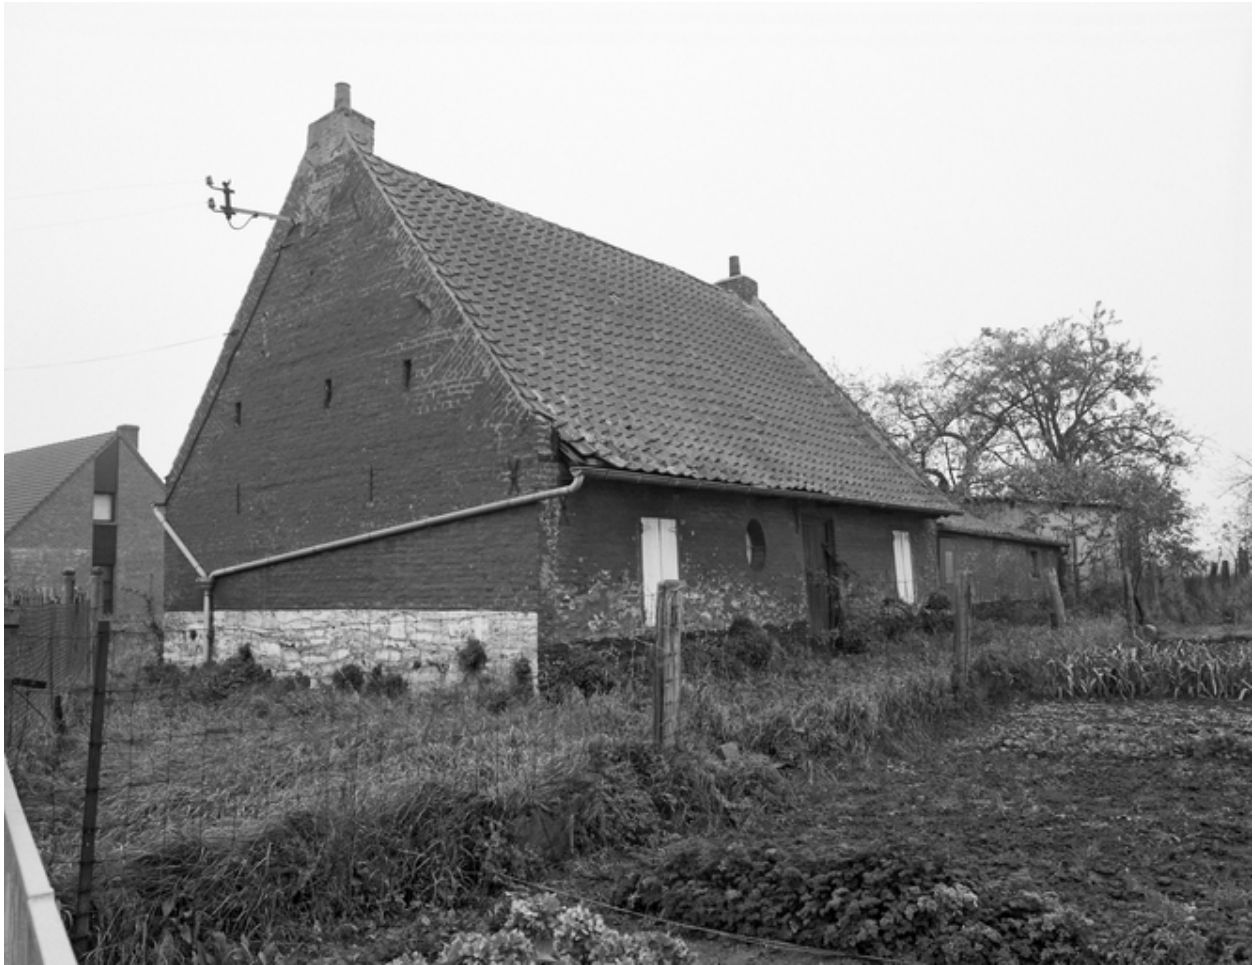
Façade postérieure depuis le jardin potager.
Phot. Philippe Dapvril
IVR31_20085901085X

Façade postérieure depuis le jardin potager.

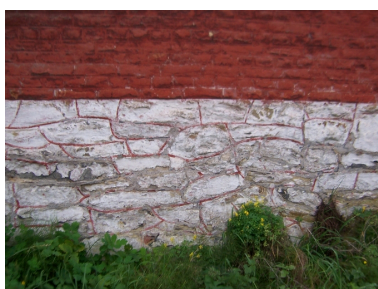
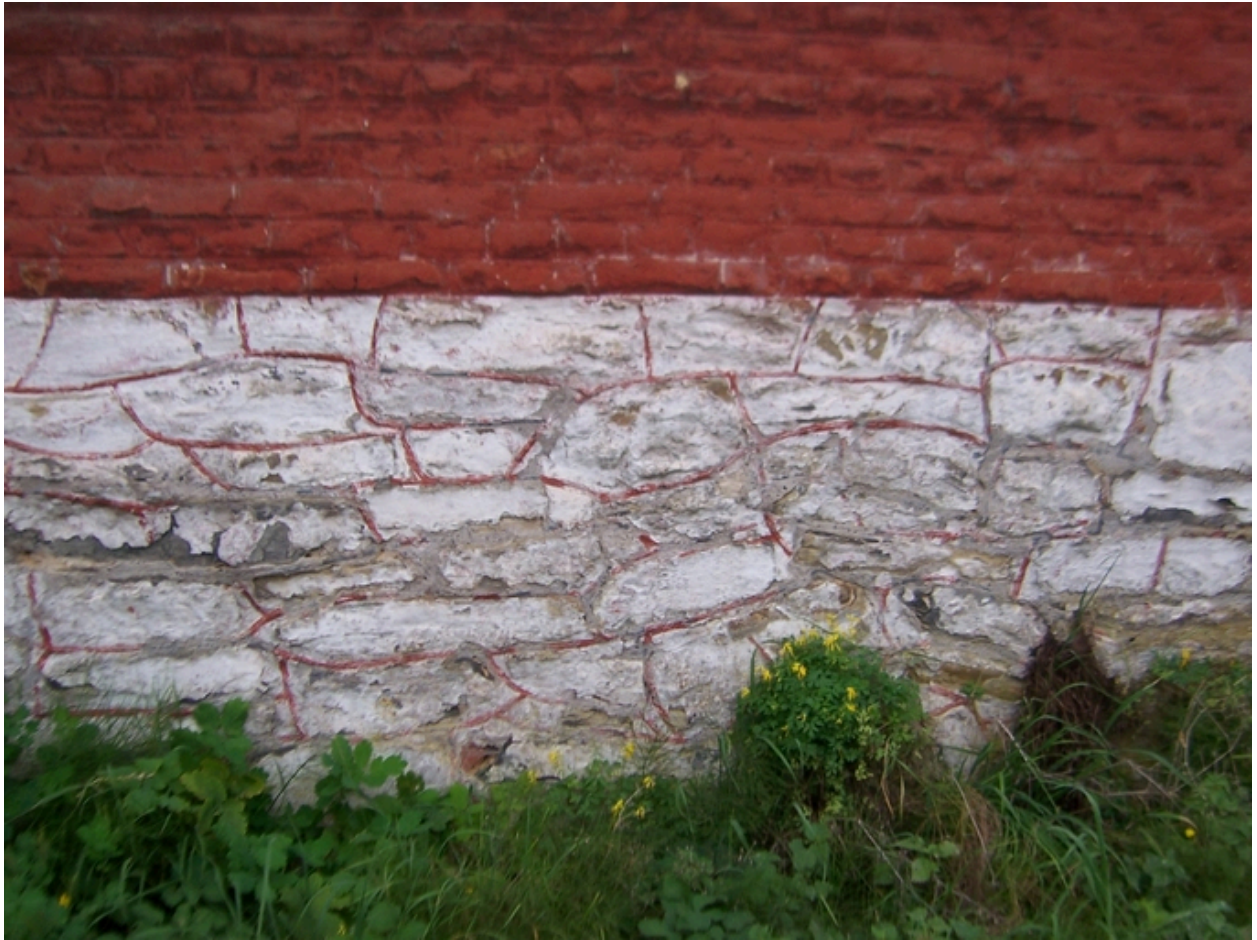
Détail du mur pignon sur rue : le soubassement en moellon de calcaire carbonifère (badigeonné de chaux).
Phot. Cyril Cailleau
IVR31_20055907424NUCA

Détail du mur pignon sur rue : le soubassement en moellon de calcaire carbonifère (badigeonné de chaux).

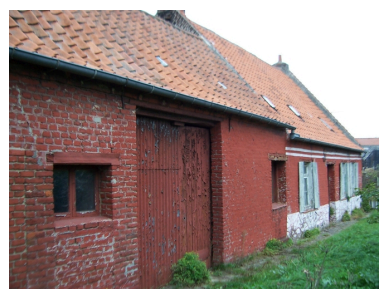
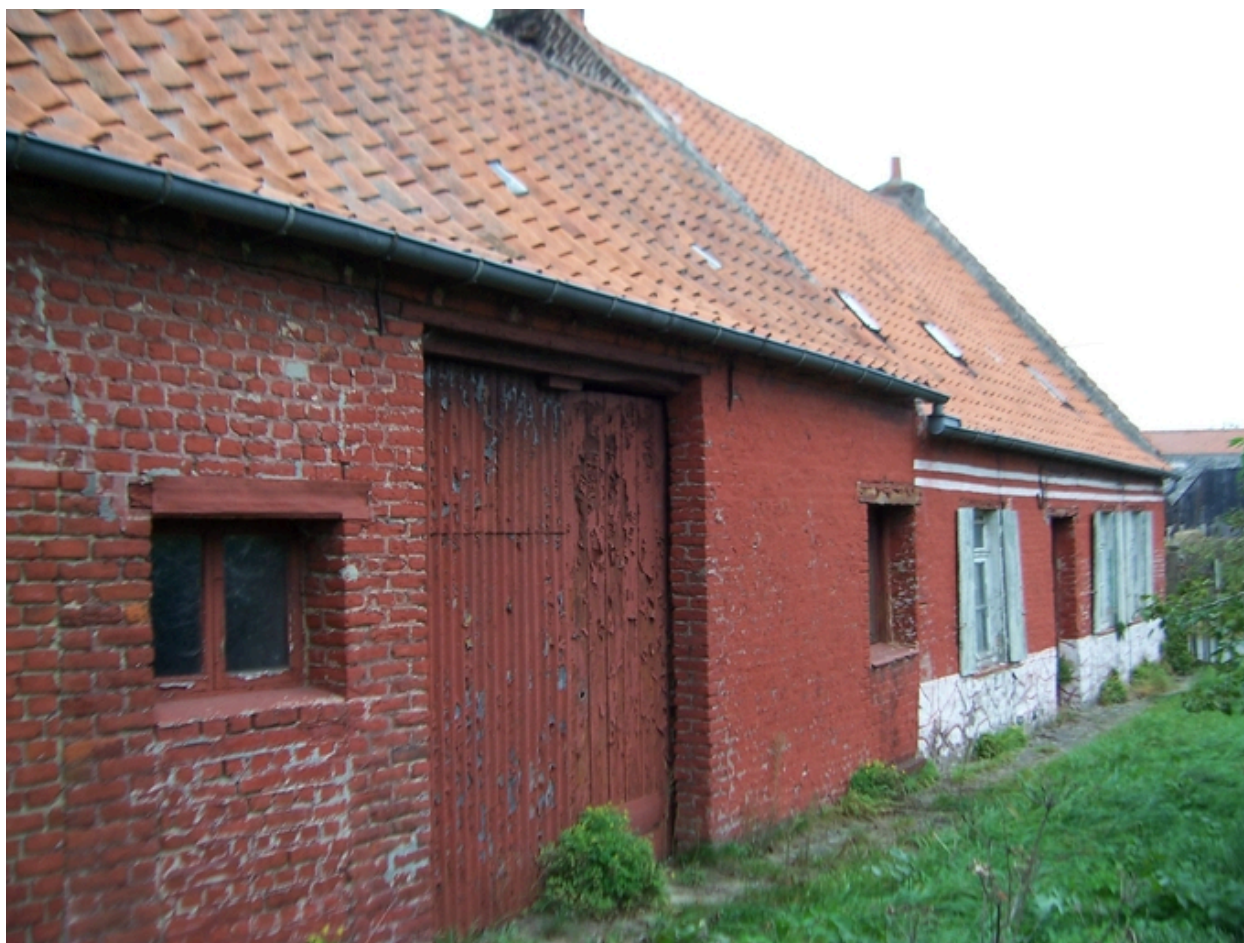
Vue de trois quarts de la façade de l'étable et de la grangette.
Phot. Cyril Cailleau
IVR31_20055907425NUCA

Vue de trois quarts de la façade de l'étable et de la granette.
