Hauts-de-France, Oise
Montataire
4 rue Abel-Lancelot

Ancienne usine de construction métallique Marc (vestiges)

Numéro de dossier : IA60001720
Date de l'enquête initiale : 2008
Date(s) de rédaction : 2008
Cadre de l'étude : patrimoine industriel le bassin creillois
Degré d'étude : étudié

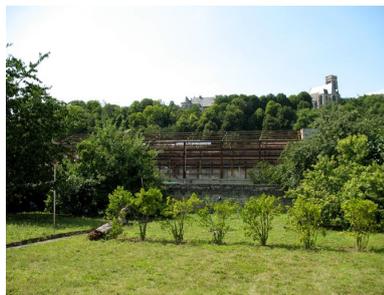
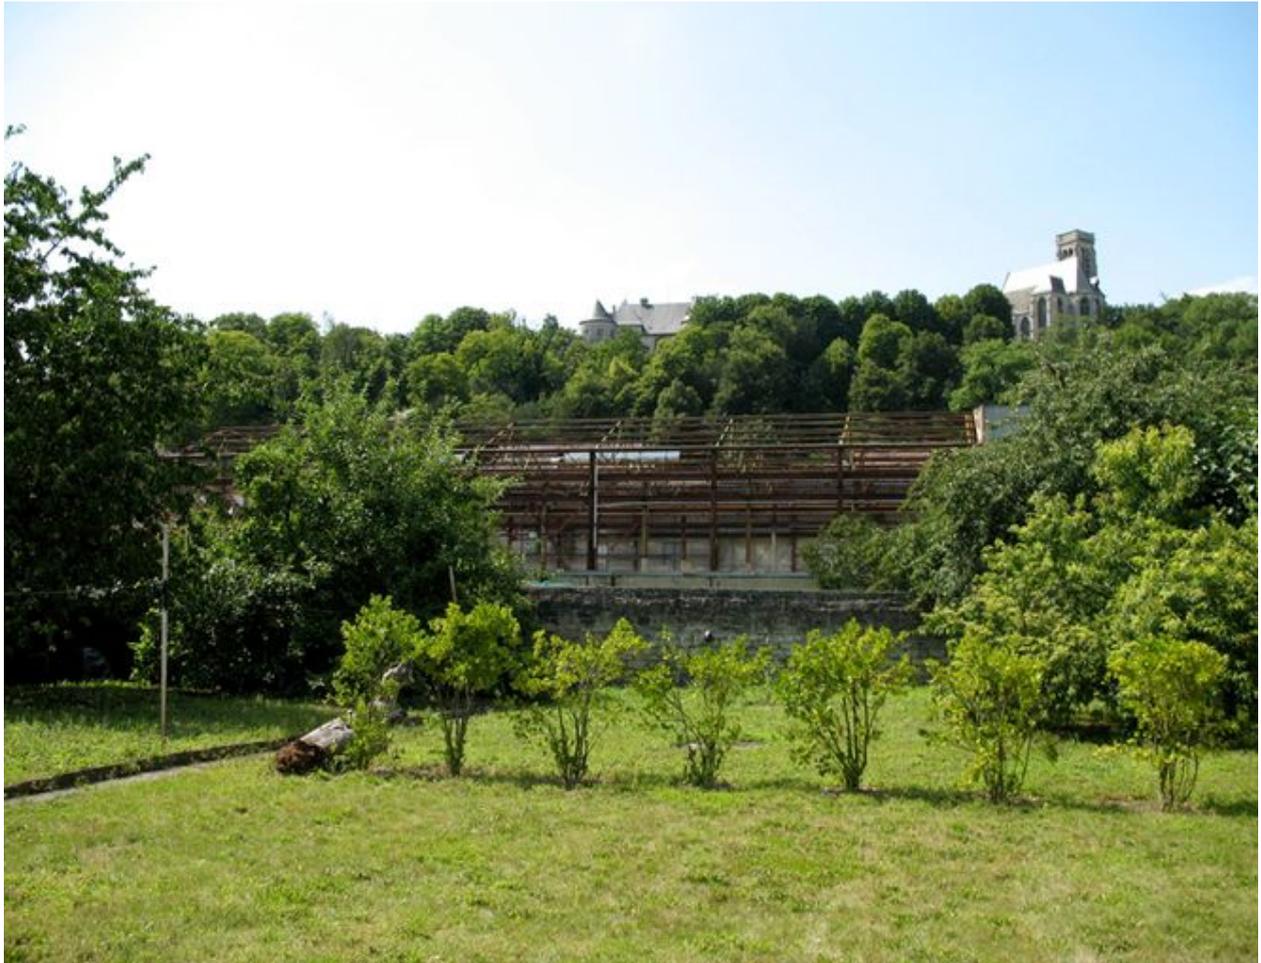
Les ateliers en cours de démolition en juillet 2007, vus vers le nord.
Phot. Clarisse Lorieux
IVR22_20086005054NUCA

Les ateliers en cours de démolition en juillet 2007, vus vers le nord.

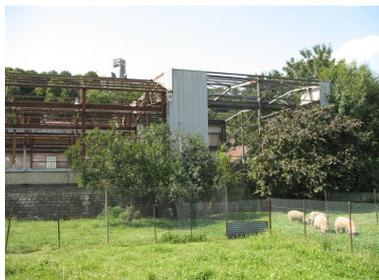
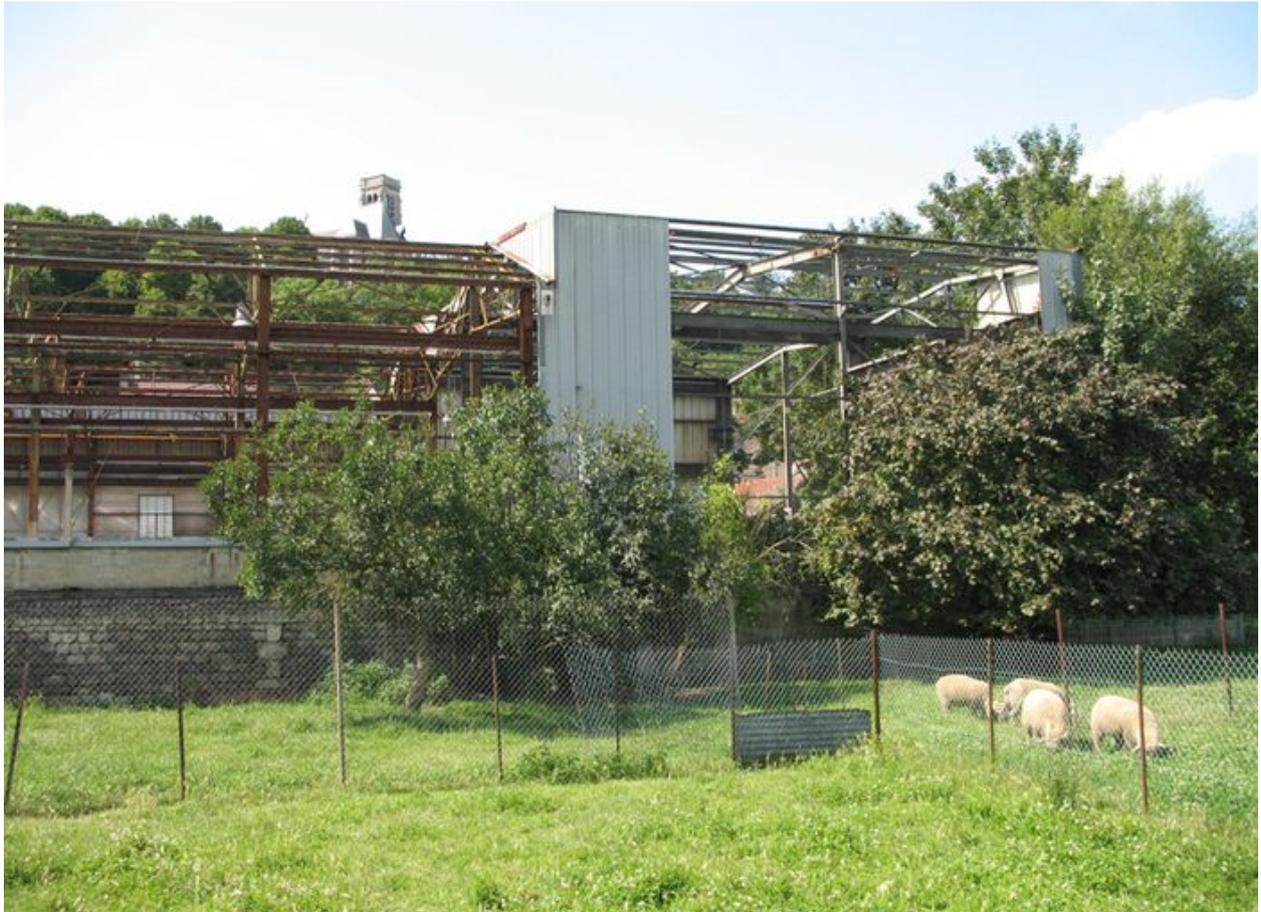
Le bâtiment abritant les ateliers de fabrication était construit sur une dalle de béton (conservée lors de la construction de nouveaux bâtiments). Sa structure métallique était bardée de tôle et plaques translucides ondulées. La toiture en fibrociment était à longs pans. Le bâtiment à usage de bureau construit également sur une dalle de béton possédait une structure mixte en bois et métal, bardée de plaques en fibrociment. Sa toiture était en tuile mécanique. Le bâtiment des garages sur dalle de béton était construit en parpaings de béton et couvert d'un toit en fibrociment. L'accès à l'usine qui se fait par la rue Abel Lancelot présente un dénivelé de 9.5 %.

Détail des derniers bardages des ateliers.
Phot. Clarisse Lorieux
IVR22_20086005055NUCA

Détail des derniers bardages des ateliers.

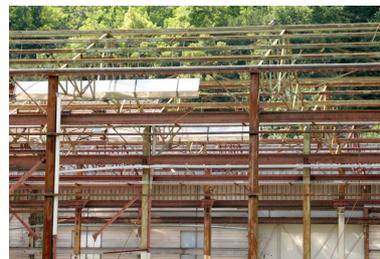
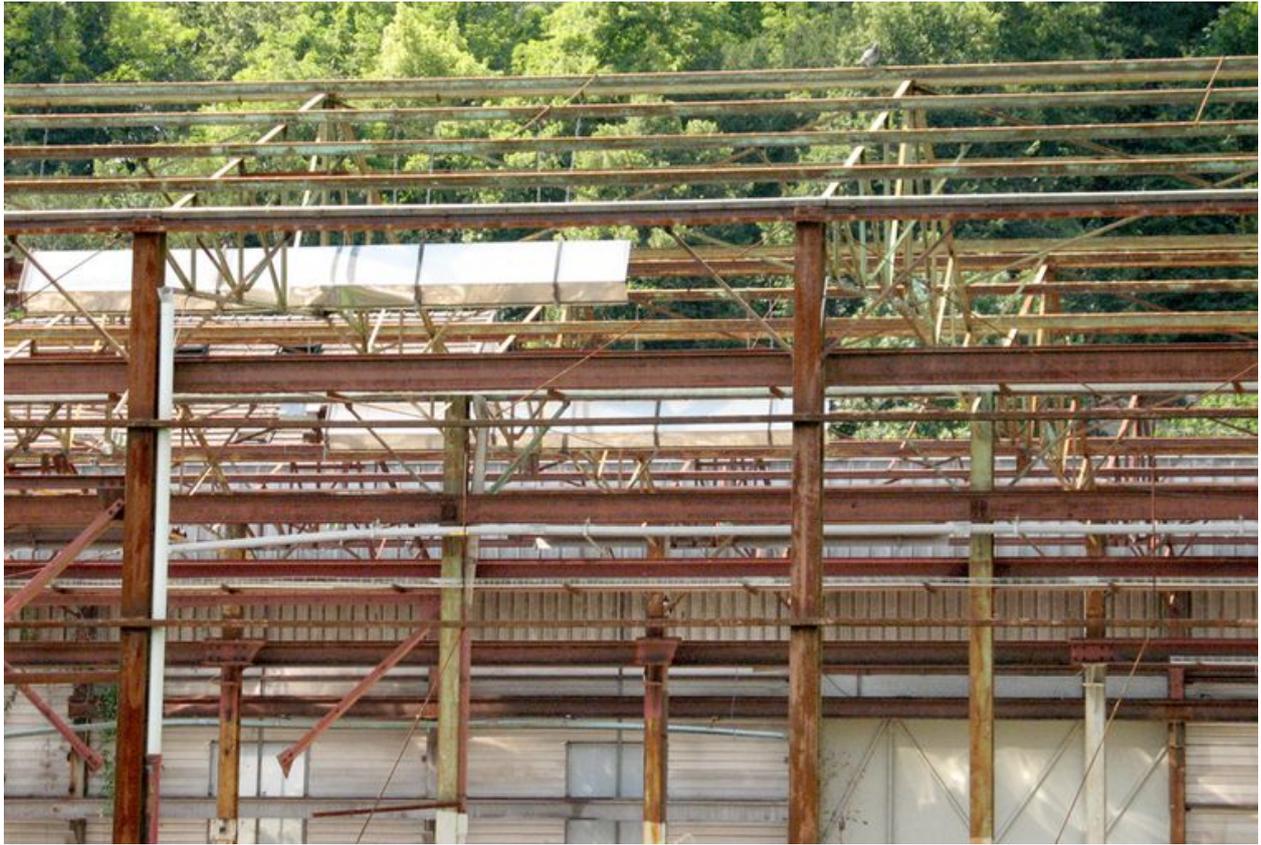
Matériau(x) du gros-oeuvre, mise en oeuvre et revêtement : béton ; essentage de tôle ; parpaing de béton
Matériau(x) de couverture : ciment amiante en couverture, tuile mécanique
Couvrements : charpente métallique apparente
Type(s) de couverture : terrasse ; toit à longs pans

Détail de la charpente métallique.
Phot. Clarisse Lorieux
IVR22_20086005056NUCA

Détail de la charpente métallique.
