Hauts-de-France, Somme
Port-le-Grand
9 place de la Mairie

Ferme Saint-Honoré (ancienne ferme de la chartreuse de Thuison) à Port-le-Grand

Numéro de dossier : IA80007706
Date de l'enquête initiale : 2004
Date(s) de rédaction : 2004
Cadre de l'étude : inventaire préliminaire arrière-pays maritime picard
Degré d'étude : étudié

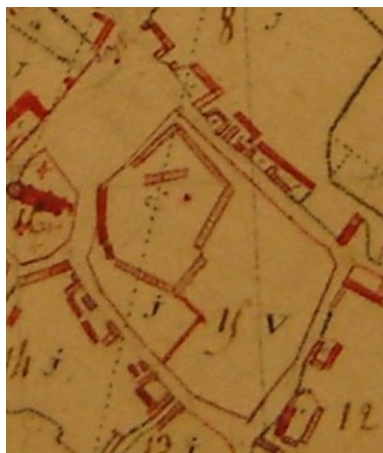
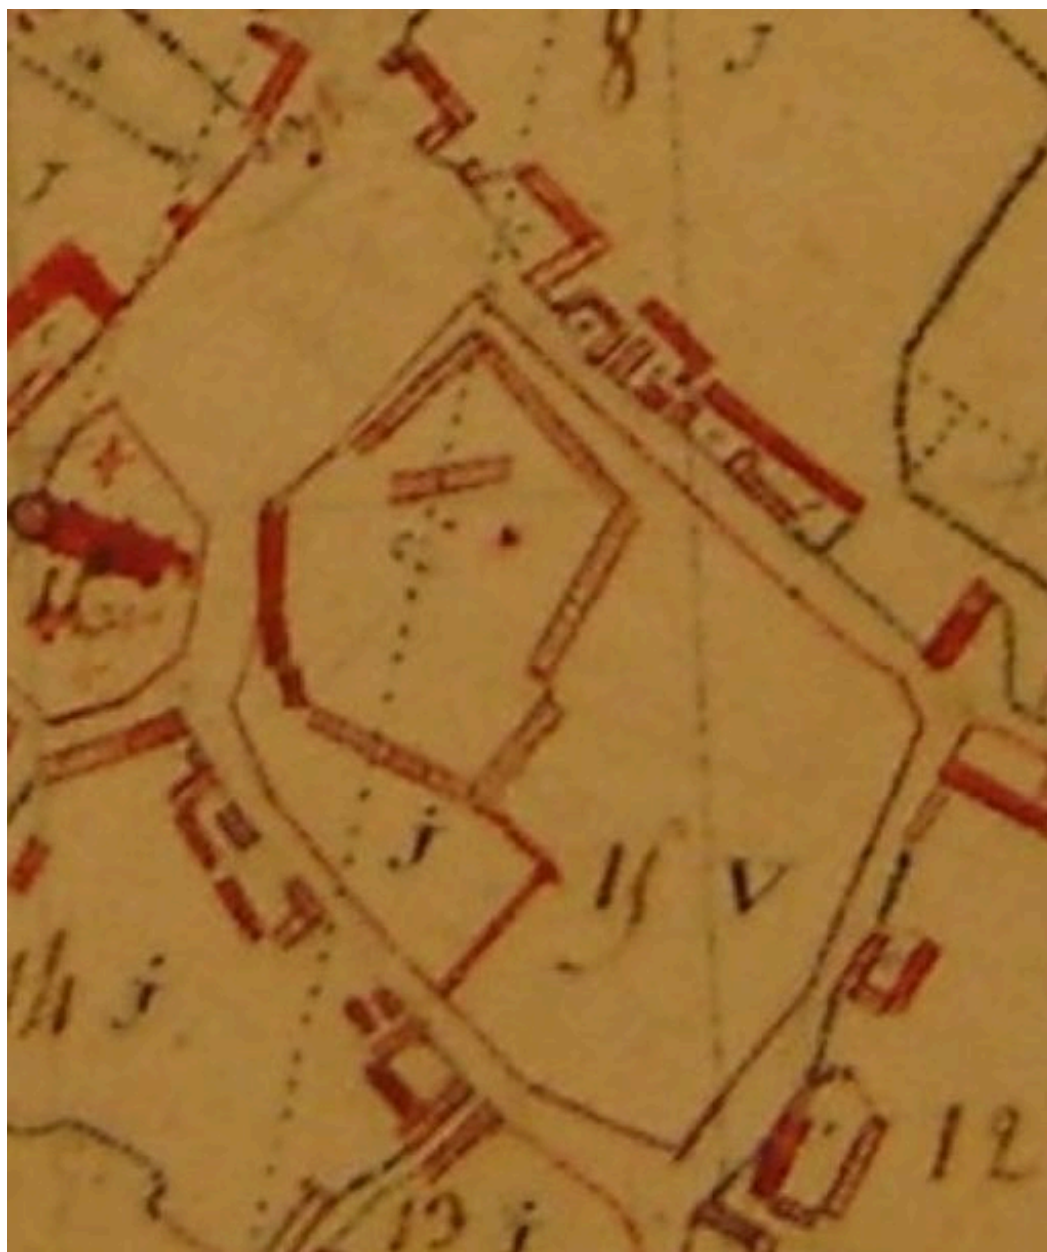
Extrait du plan par masse de culture présentant le plan de la ferme en 1802.

L'édifice est visible sur le plan par masse de culture de 1802 (avec jardin et verger) et sur le cadastre napoléonien de 1832. Le logis, qui se composait à l'origine uniquement de la tour sud, semble avoir été agrandi après 1880 (plan terrier), la toiture rénovée et le mur gouttereau oriental reconstruit. En 1832, le centre de la cour est occupé par une mare et deux bâtiments (l'un de plan en T, l'autre qui semble avoir été un pigeonnier) présents sur le plan de 1880. Ils ont été détruits après cette date.

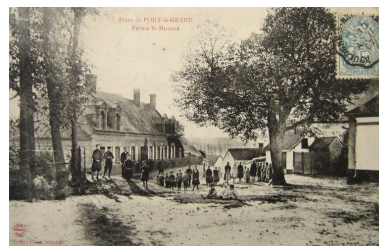
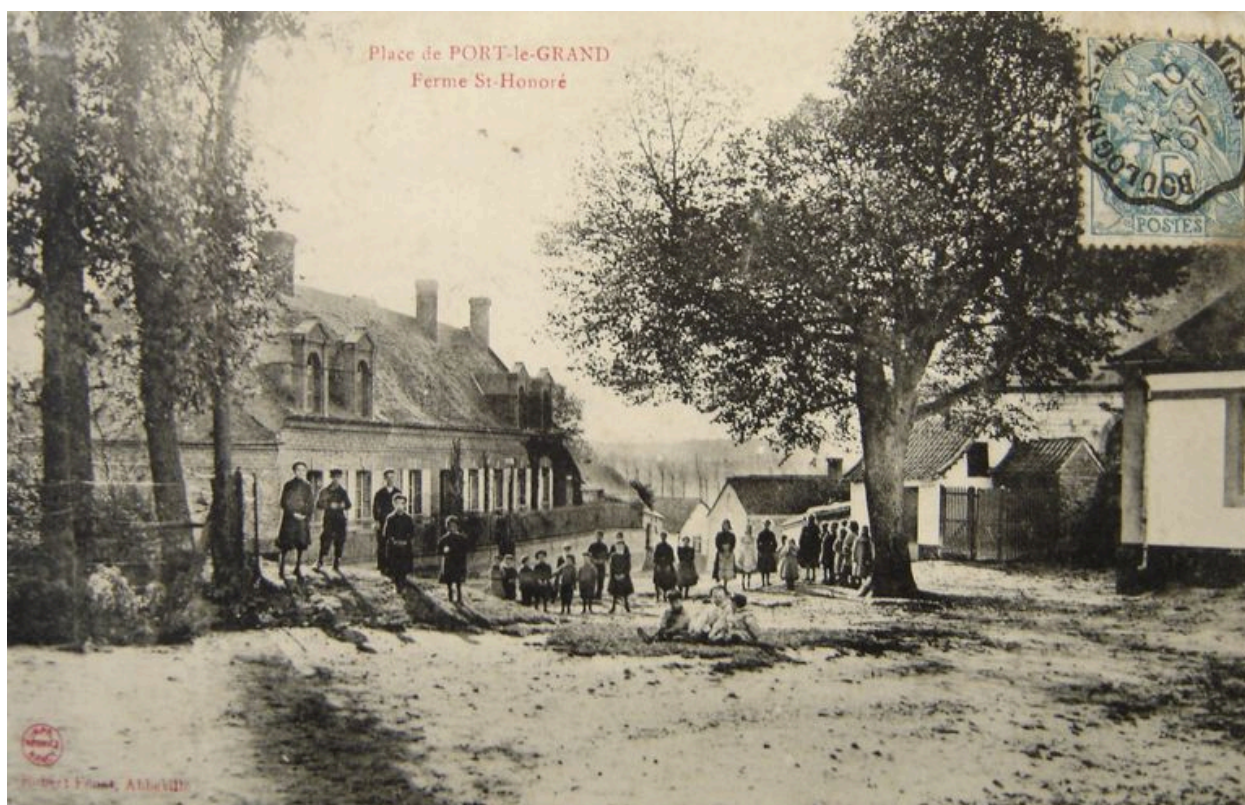
Vue de la ferme depuis la place publique au début du 20e siècle.

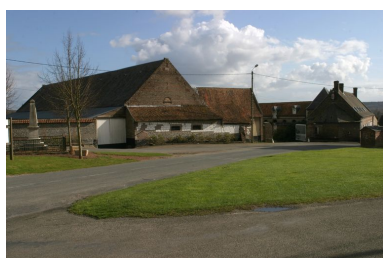
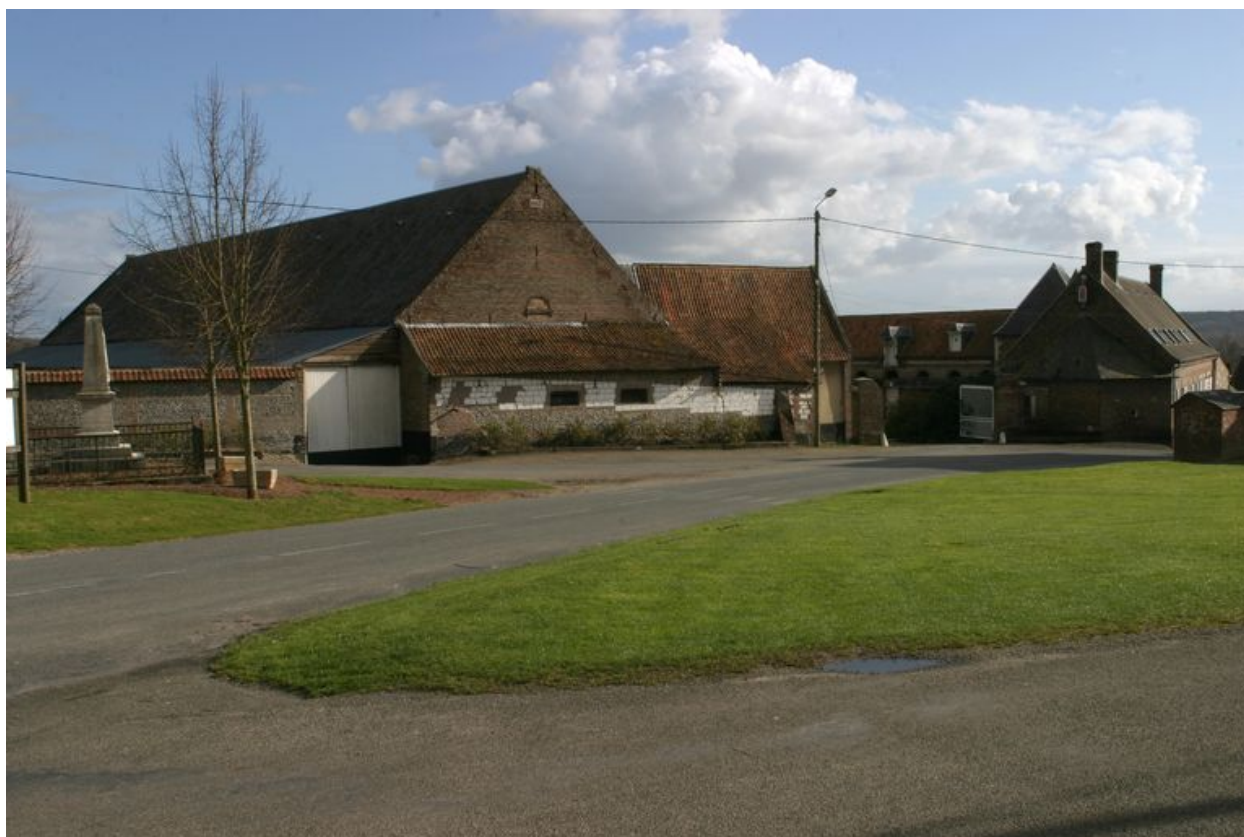
Vue d'ensemble de la ferme depuis la place publique.

Après la Première Guerre mondiale, un parc à bestiaux, avec muret en brique (encore en place aujourd'hui), est installé au centre de la cour. De nombreux boeufs étaient parqués ici, comme en attestent les dimensions de la buverie. Les bêtes paissaient tout au long de l'année dans les bas-champs et arrivaient ici en septembre-octobre pour être « finies d'engraisser ». Elles étaient nourries de pulpe de betterave, de foin, de tourteau de lin et d'orge. La viande était destinée aux bouchers de la région.

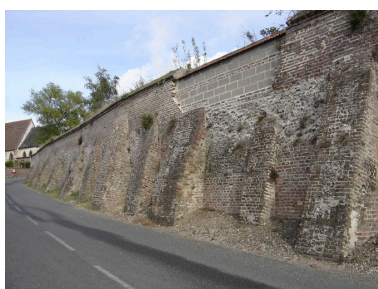
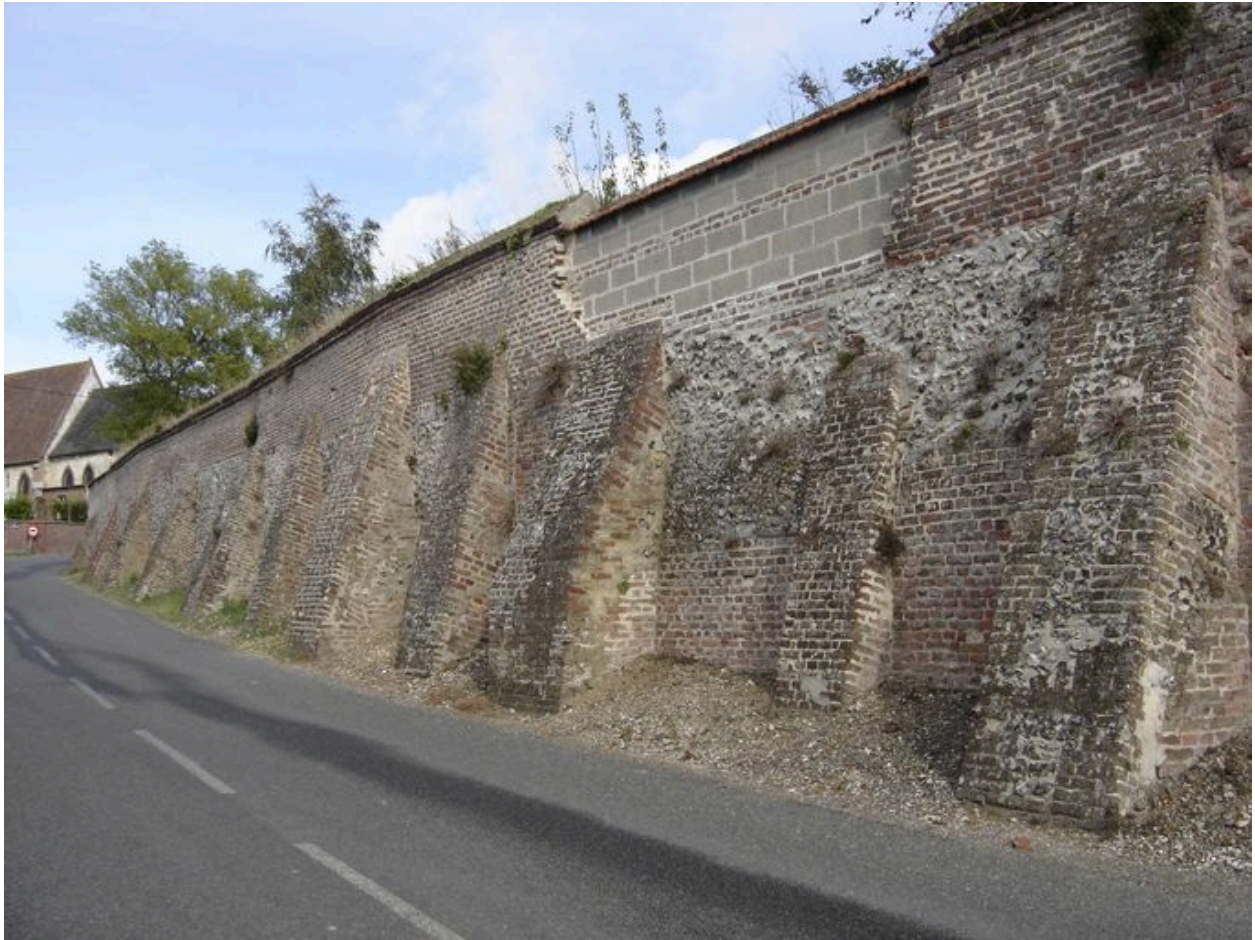
Mur d'enceinte dans la rue de la Somme.

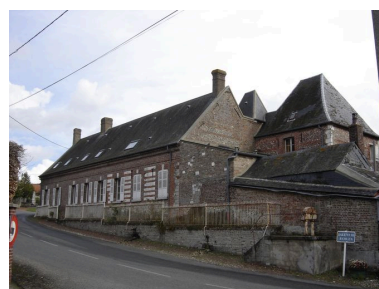
Vue du logis sur rue.

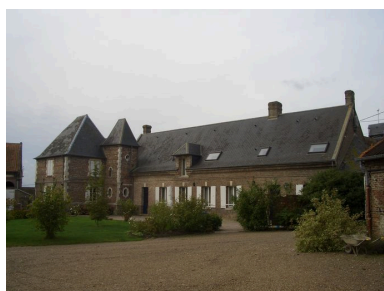
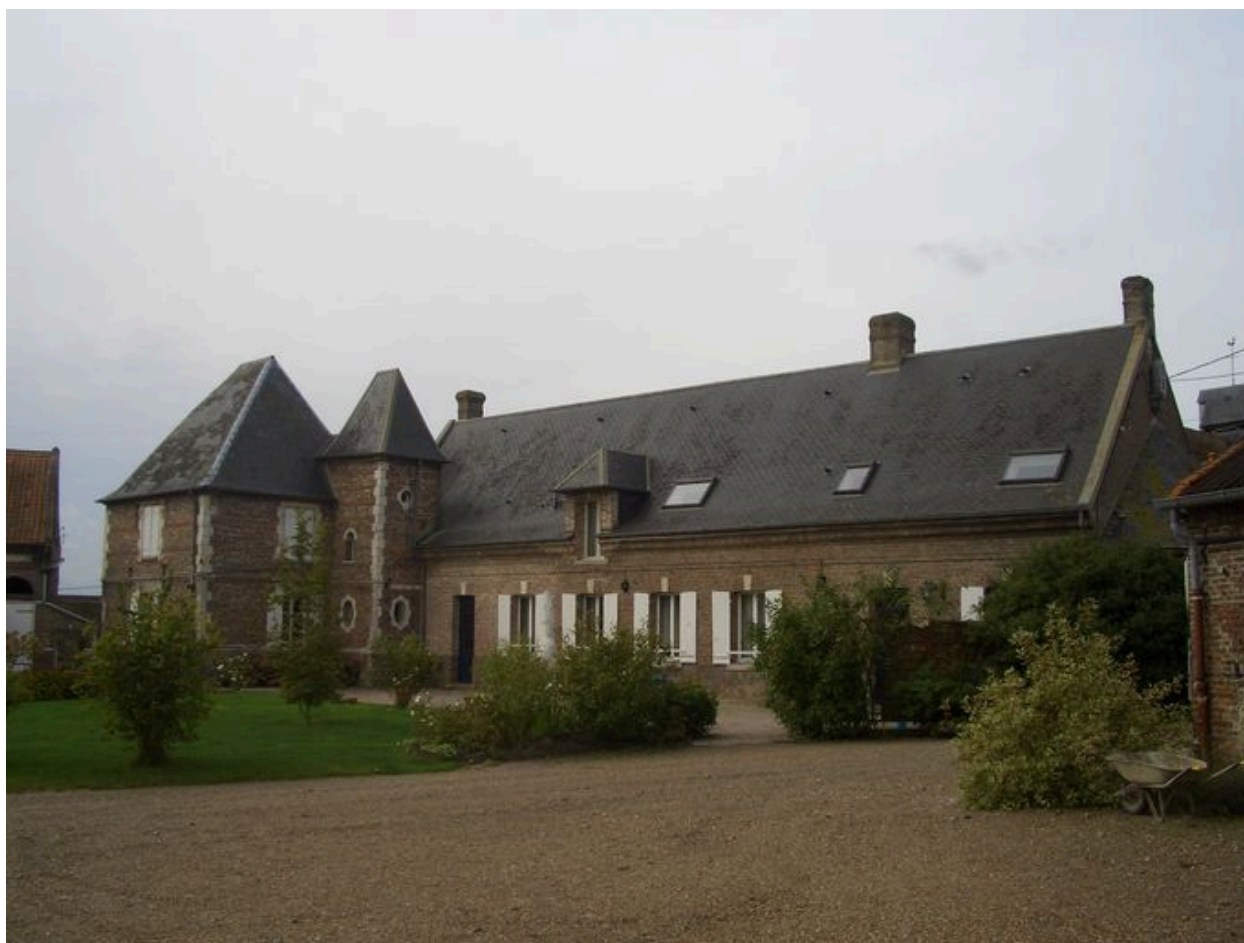
Vue postérieure du logis.
Phot. Inès Guérin
IVR22_20068005405NUCA

Vue postérieure du logis.

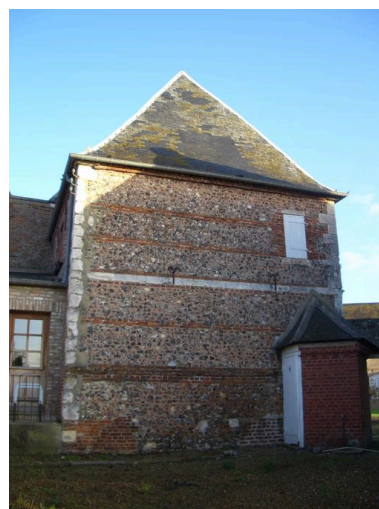
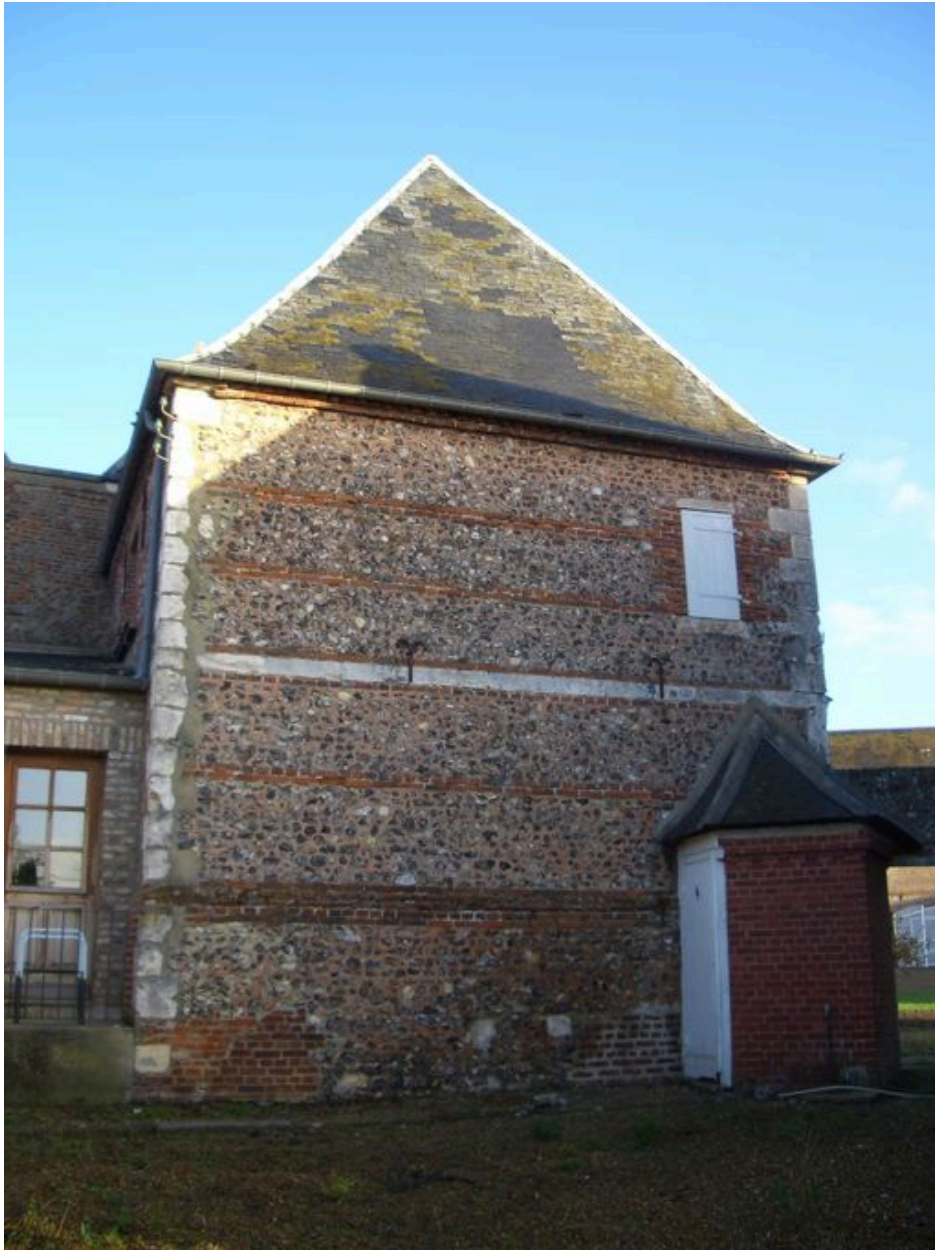
Vue méridionale de la tour.
Phot. Inès Guérin
IVR22_20068005599NUCA

Vue méridionale de la tour.

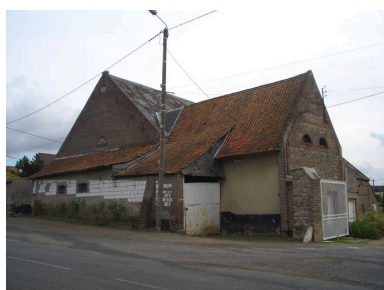
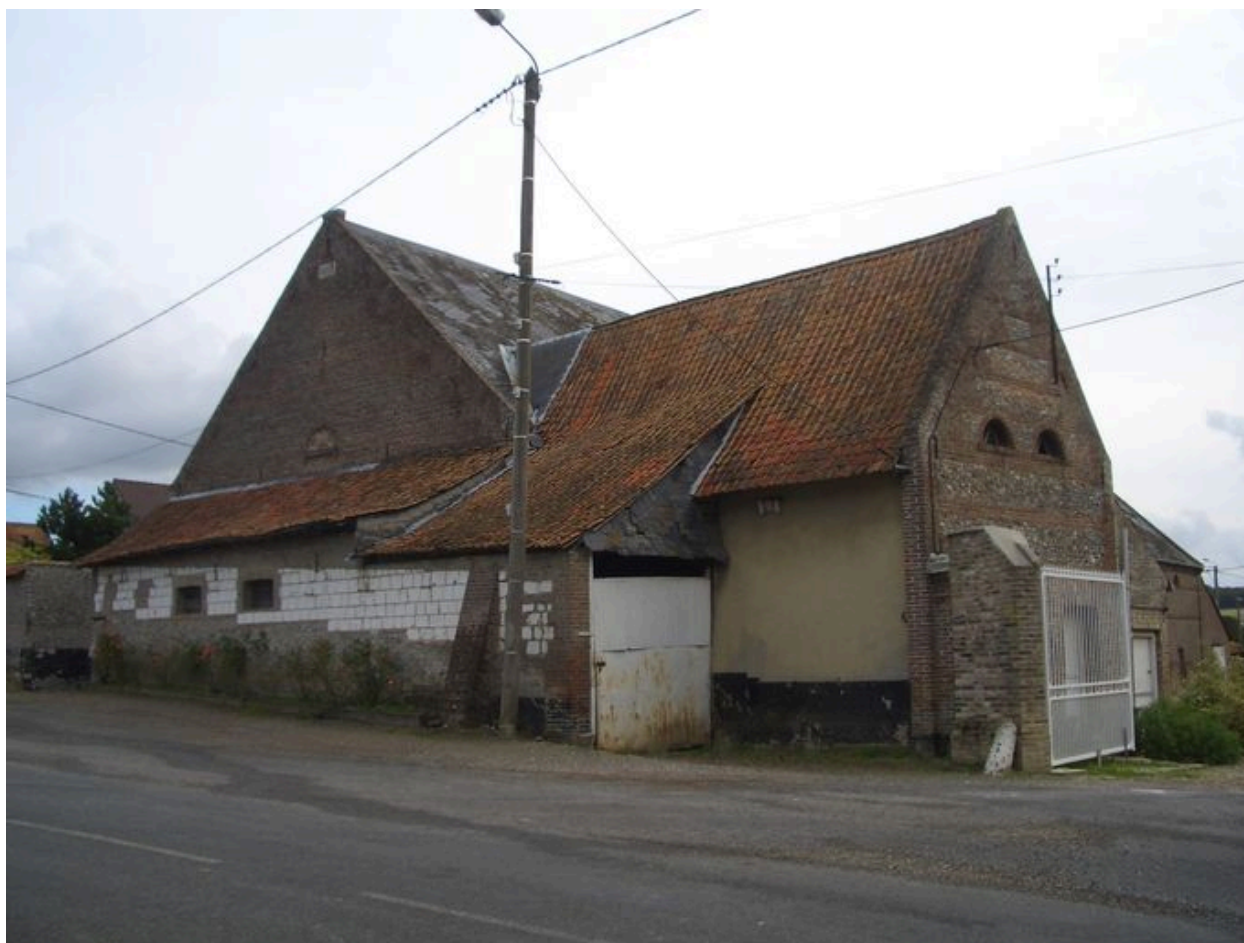
Vue des ateliers situés au
nord du logis depuis la rue.
Phot. Inès Guérin
IVR22_20068005408NUCA

Vue des ateliers situés au nord du logis depuis la rue.

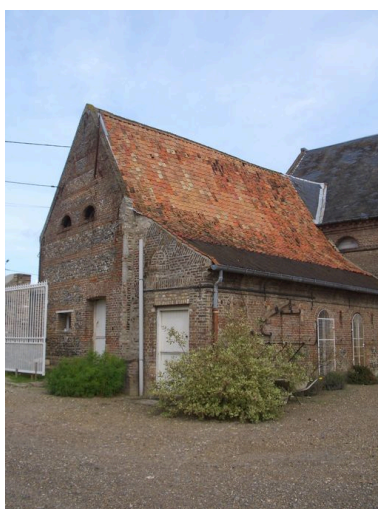
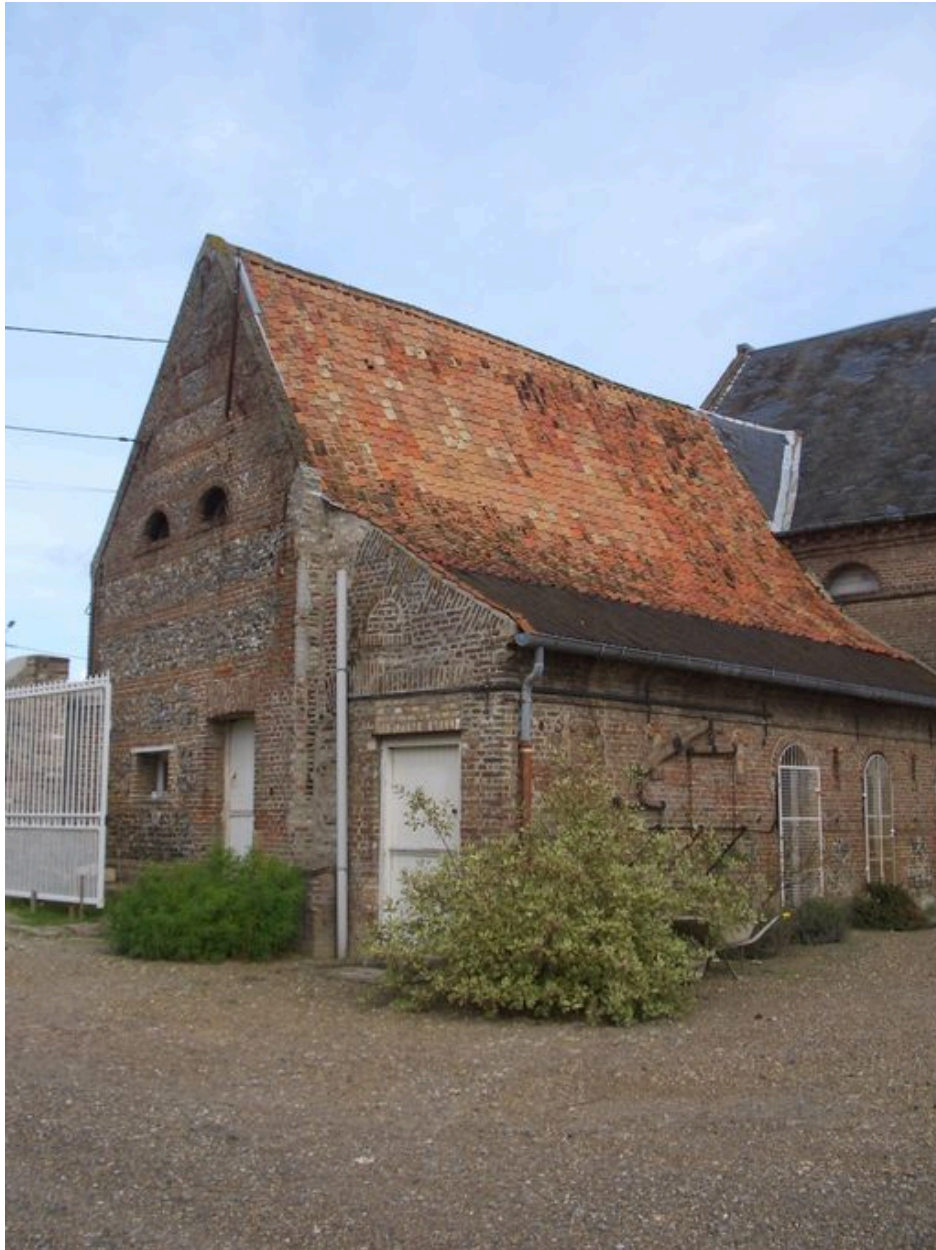
Vue des ateliers depuis la cour.
Phot. Inès Guérin
IVR22_20068005409NUCA

Vue des ateliers depuis la cour.

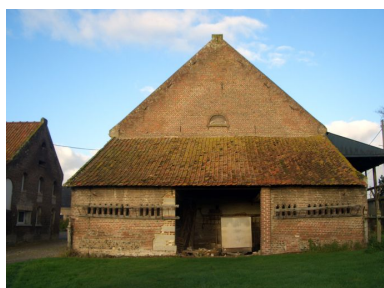
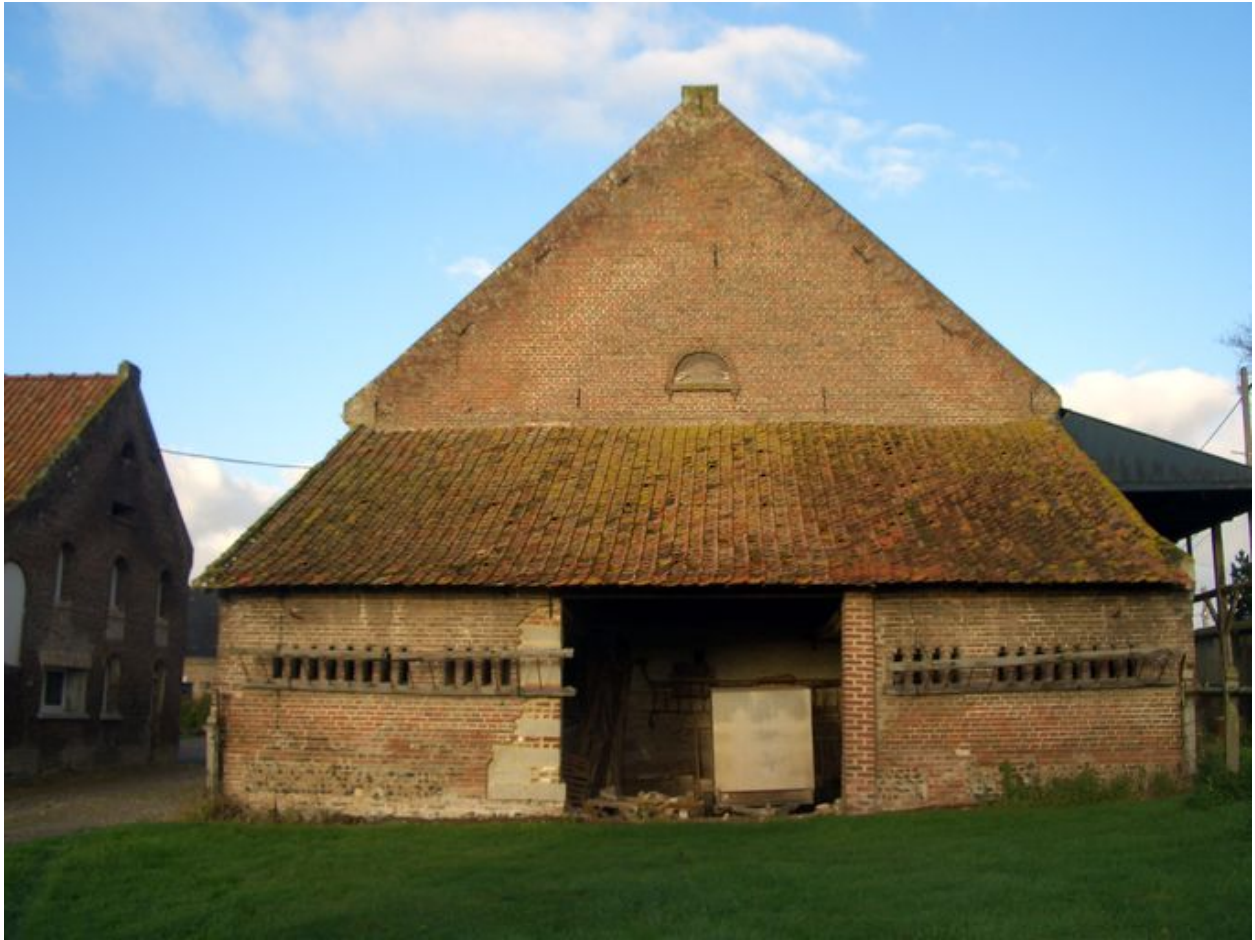
Vue du pignon est des bouveries.
Phot. Inès Guérin
IVR22_20068005600NUCA

Vue du pignon est des bouveries.

Le bâtiment en retour d'équerre de la buverie (au nord de la cour) porte un cartouche sur son pignon donnant la date de 1863. Les écuries portent la date de 1898, date à laquelle il semble que les vacheries et bergeries aient été également construites.

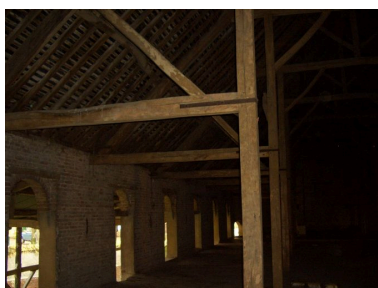
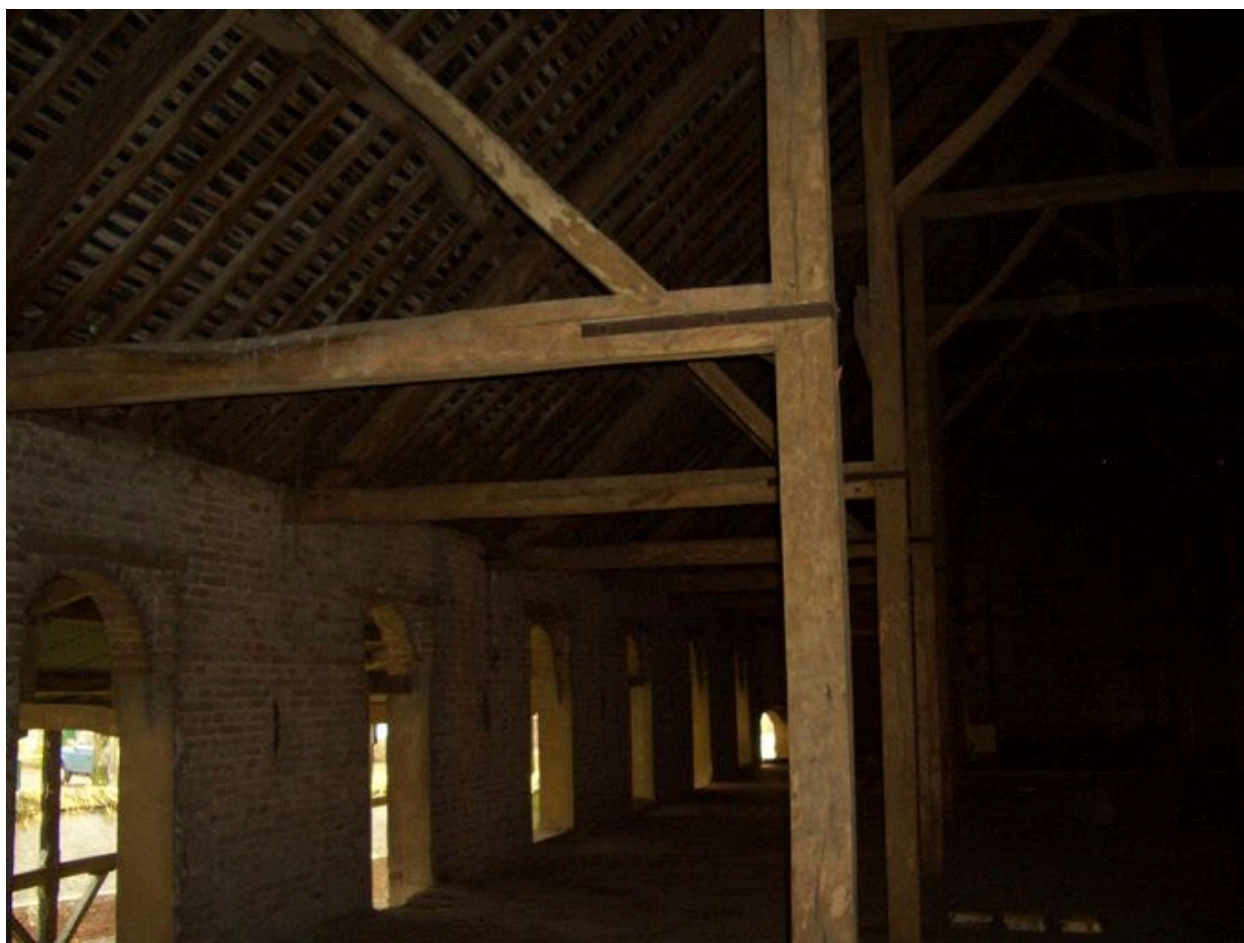
Vue des ouvertures
donnant accès au grenier.
Phot. Inès Guérin
IVR22_20068005602NUCA

Vue des ouvertures donnant accès au grenier.

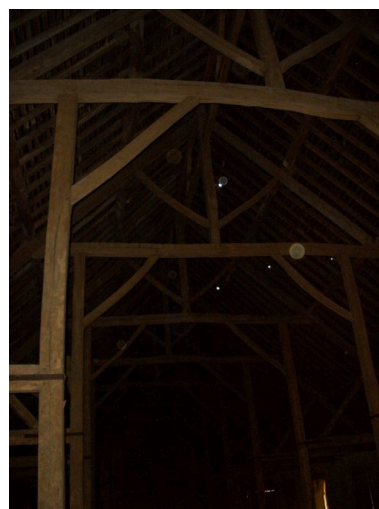
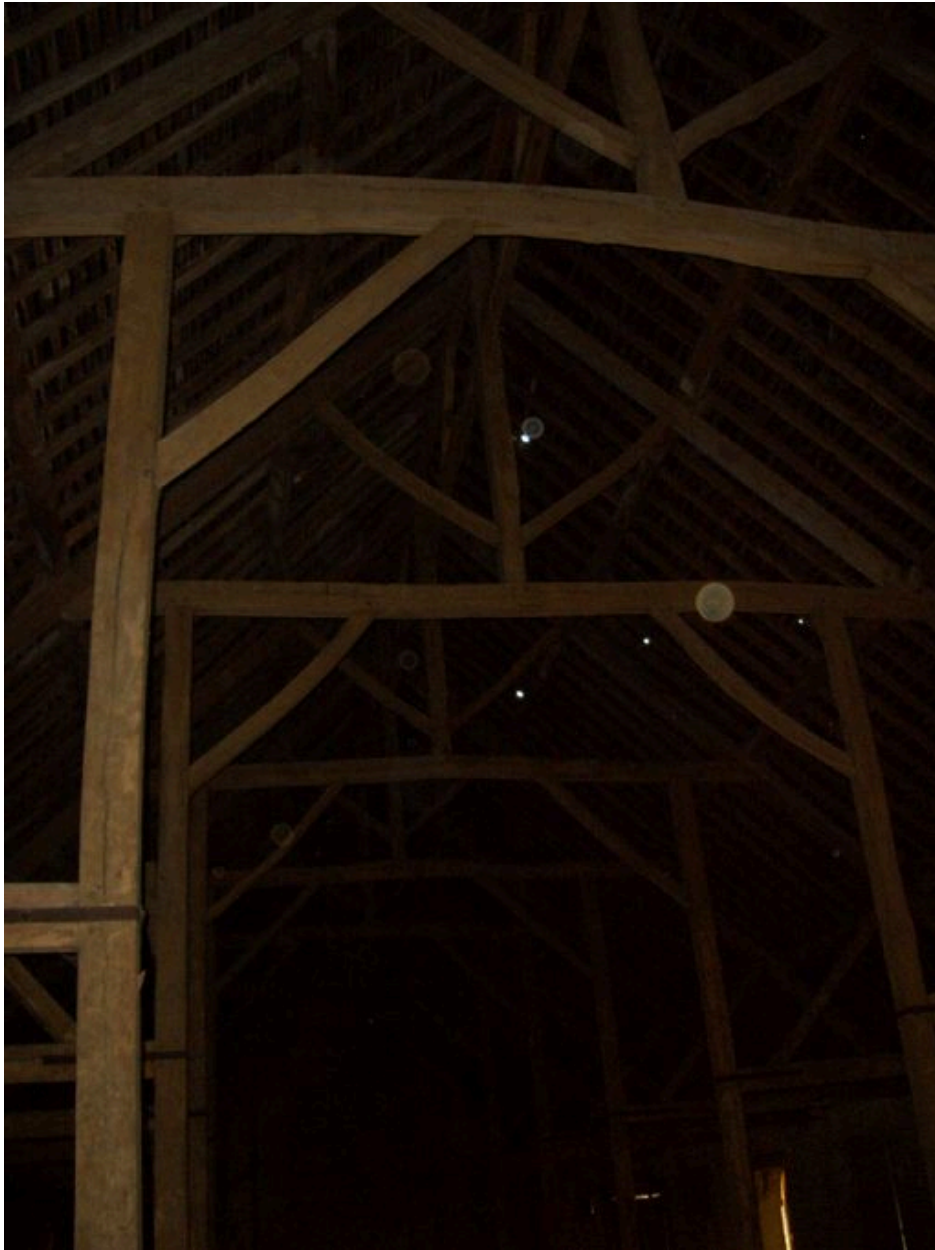
Vue partielle de la
charpente des bouveries.
Phot. Inès Guérin
IVR22_20068005601NUCA

Vue partielle de la charpente des bouveries.

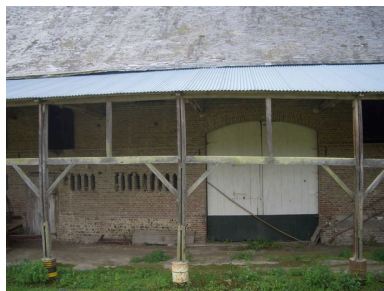
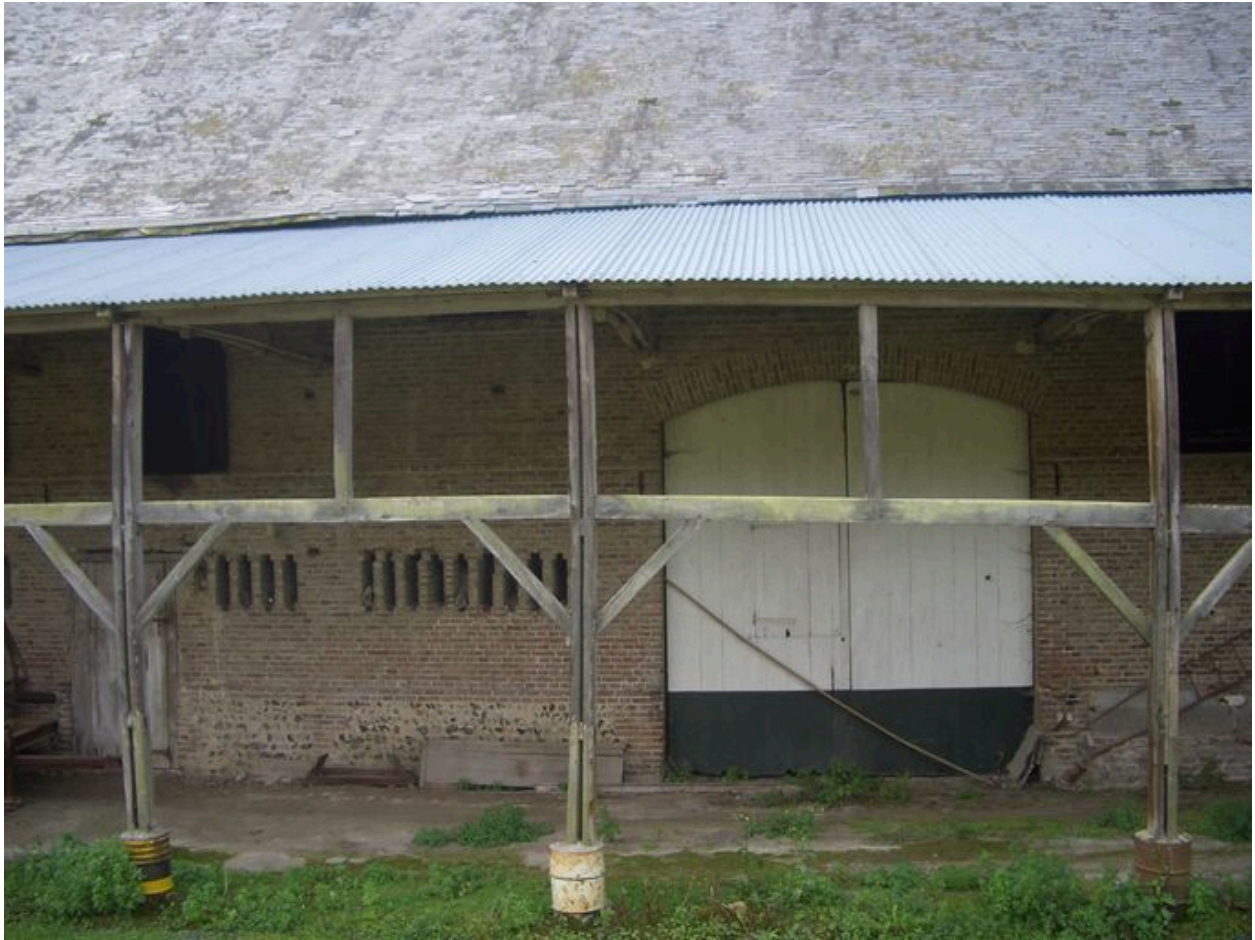
Vue postérieure d'une des travées.
Phot. Inès Guérin
IVR22_20068005411NUCA

Vue postérieure d'une des travées.

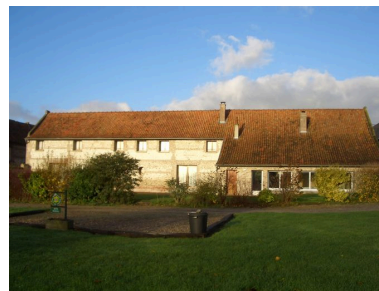
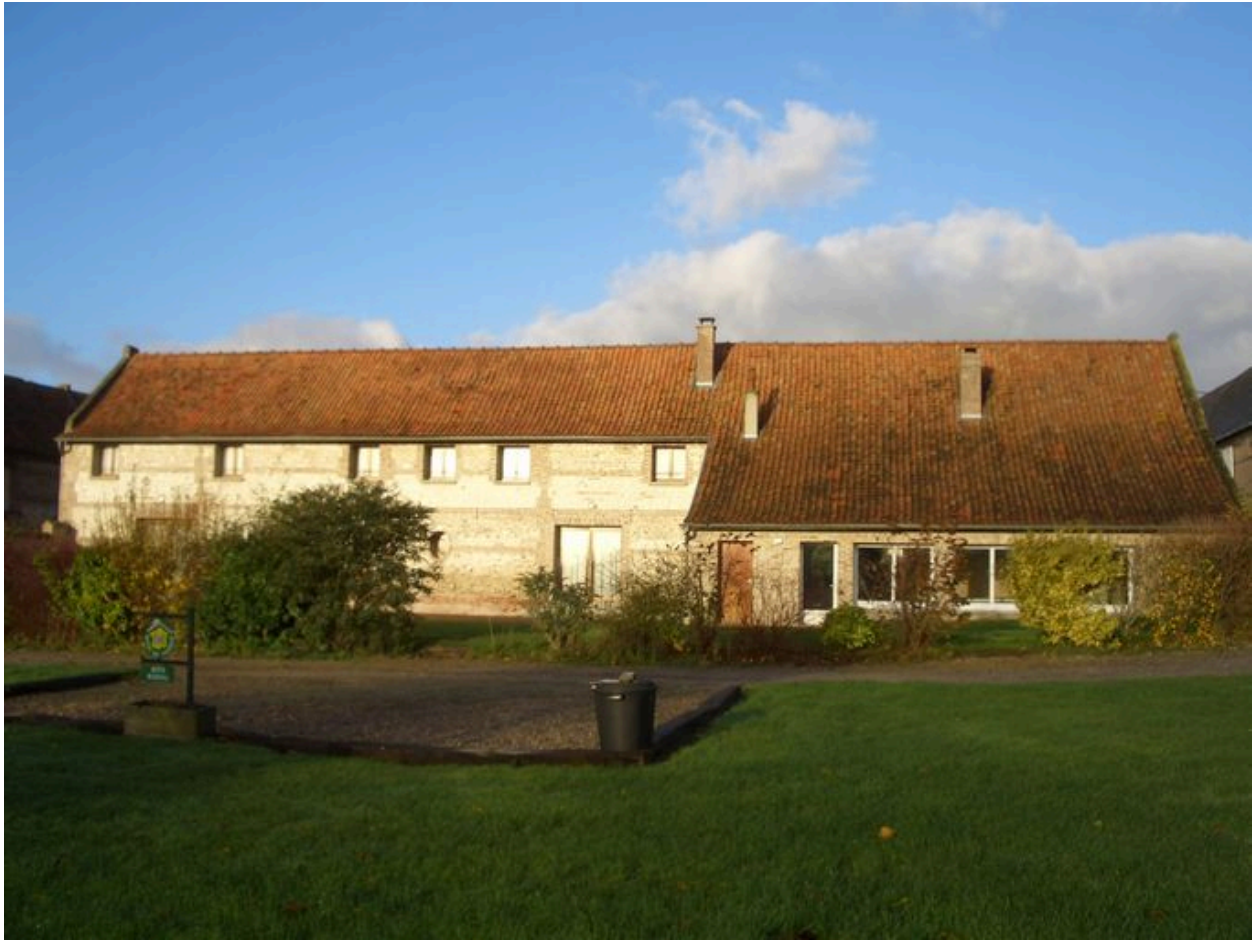
Vue postérieure de la vacherie et de la bergerie.
Phot. Inès Guérin
IVR22_20068005603NUCA

Vue postérieure de la vacherie et de la bergerie.

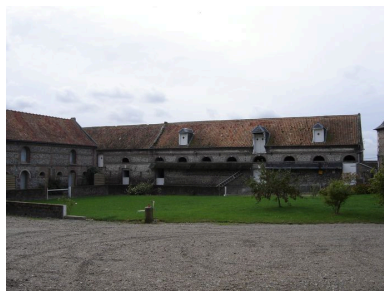
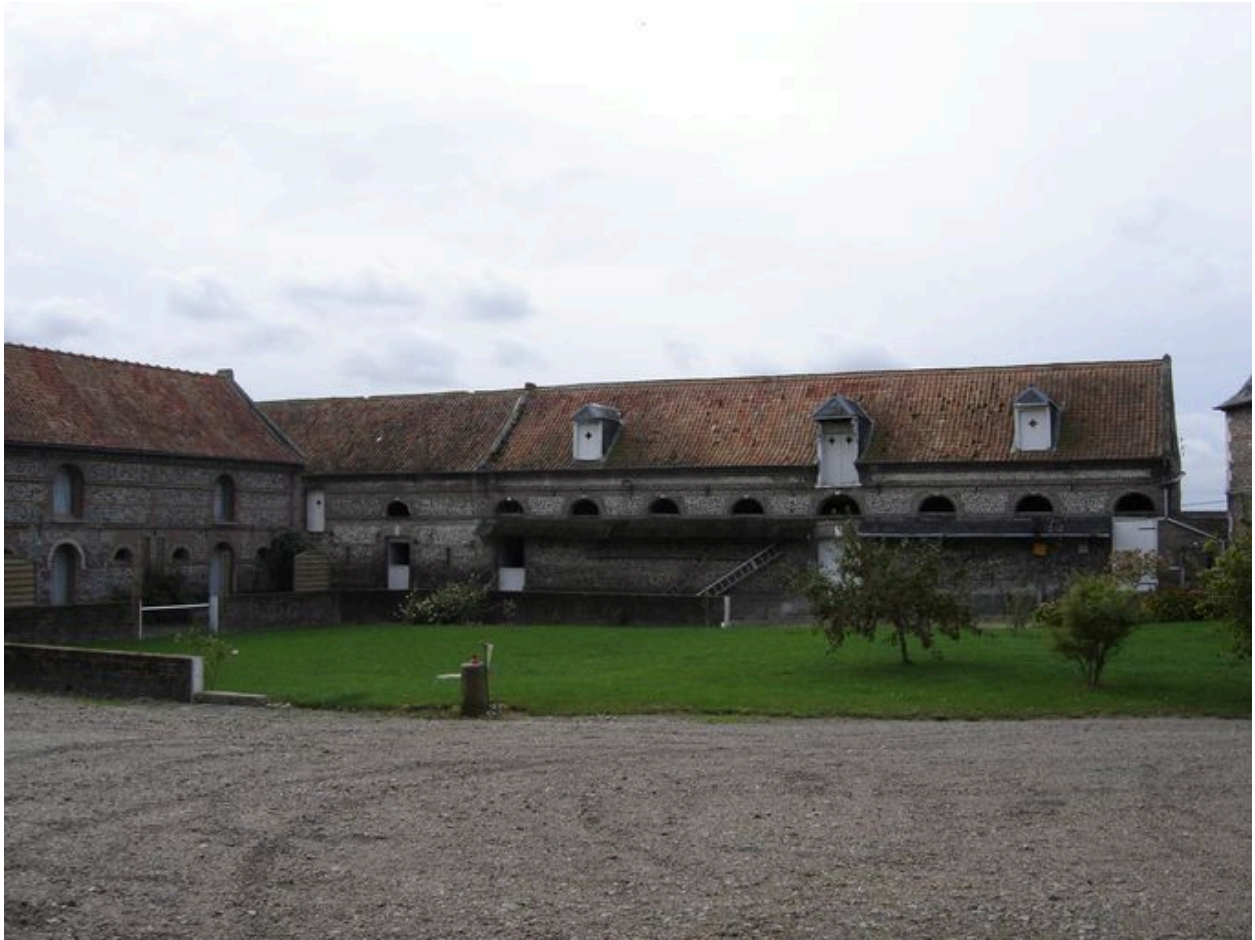
Vue des écuries au sud de la cour.
Phot. Inès Guérin
IVR22_20068005413NUCA

Vue des écuries au sud de la cour.

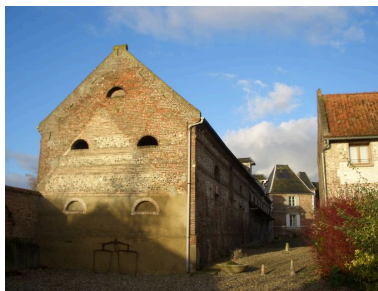
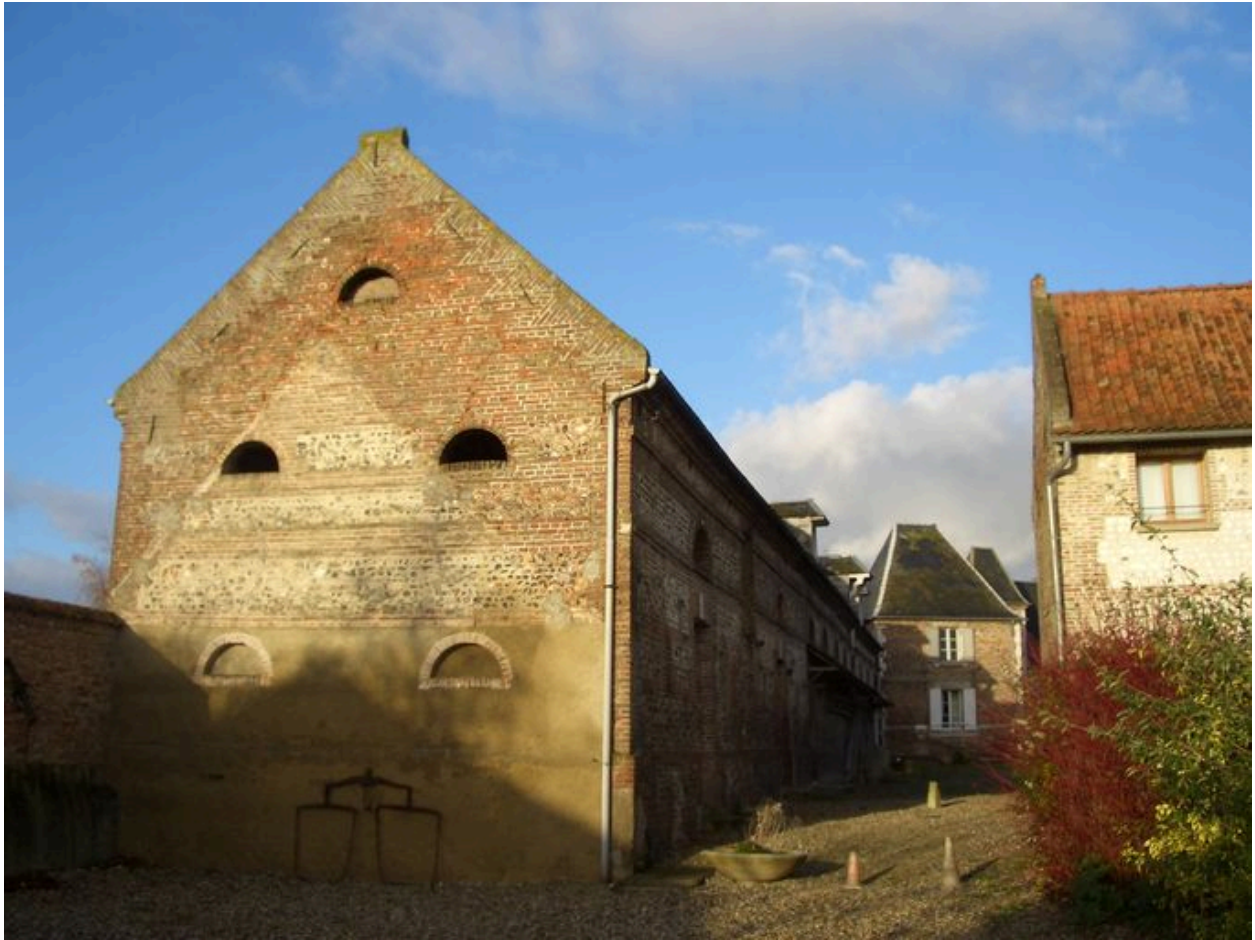
Vue latérale des écuries depuis l'est.
Phot. Inès Guérin
IVR22_20068005605NUCA

Vue latérale des écuries depuis l'est.

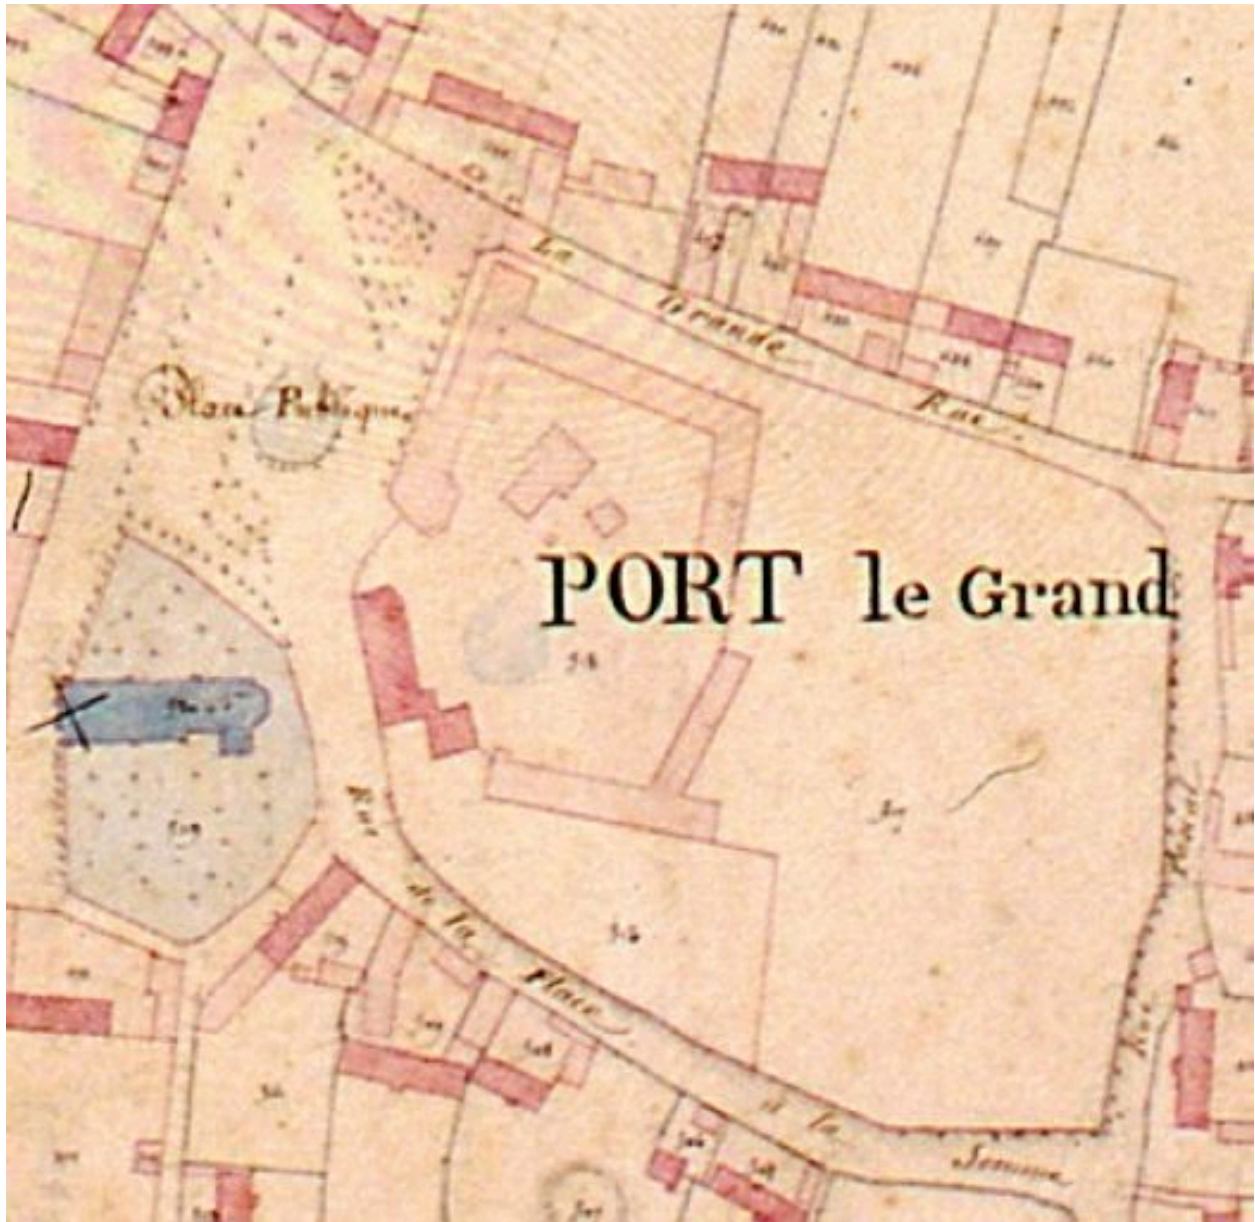
Vue détaillée du cadastre napoléonien.

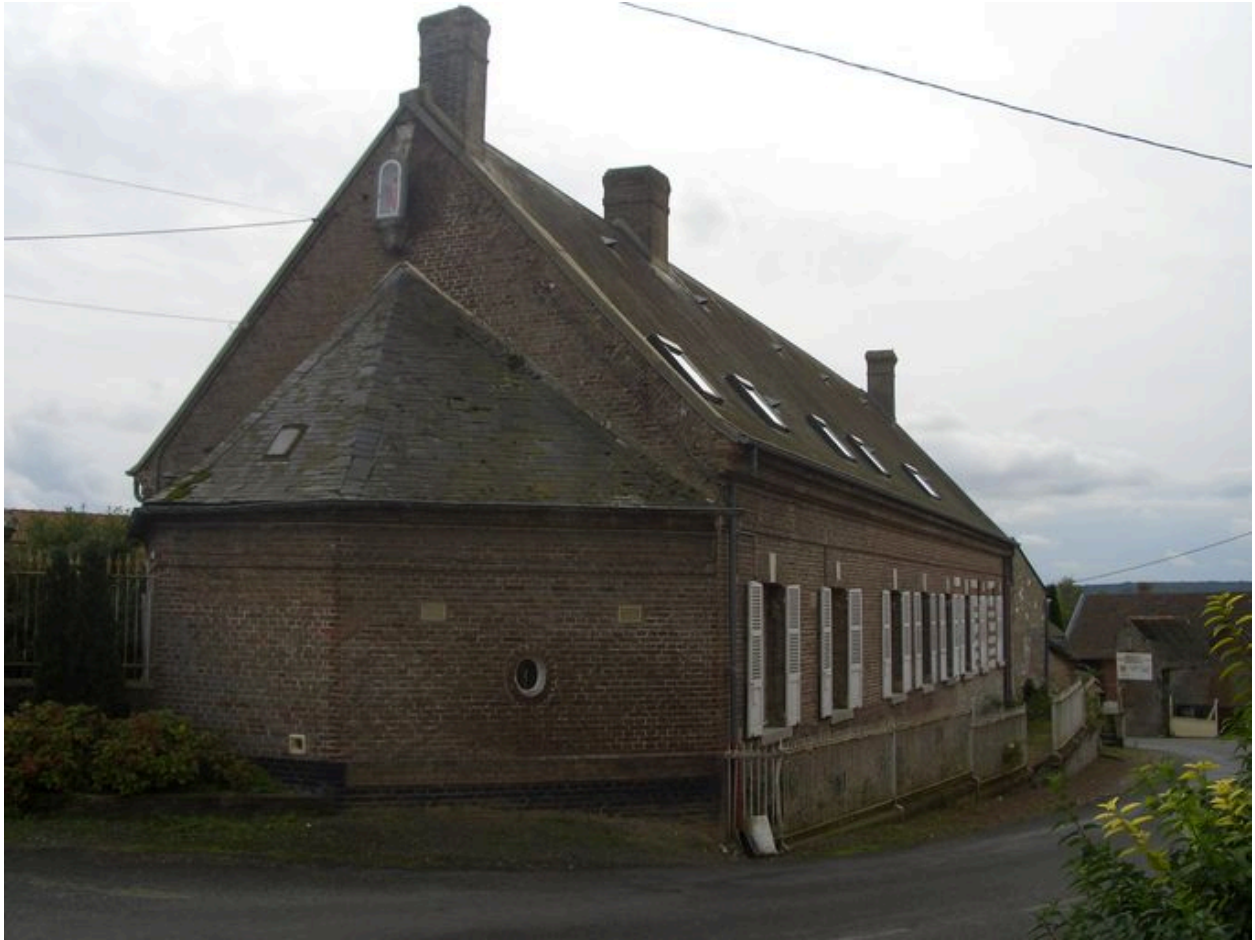
Vue latérale du logis
avec appentis au nord.
Phot. Inès Guérin
IVR22_20068005407NUCA

Vue latérale du logis avec appentis au nord.
