Hauts-de-France, Somme
Port-le-Grand
9 place de la Mairie

Ferme Saint-Honoré (ancienne ferme de la chartreuse de Thuison) à Port-le-Grand

Numéro de dossier : IA80007706
Date de l'enquête initiale : 2004
Date(s) de rédaction : 2004
Cadre de l'étude : inventaire préliminaire arrière-pays maritime picard
Degré d'étude : étudié

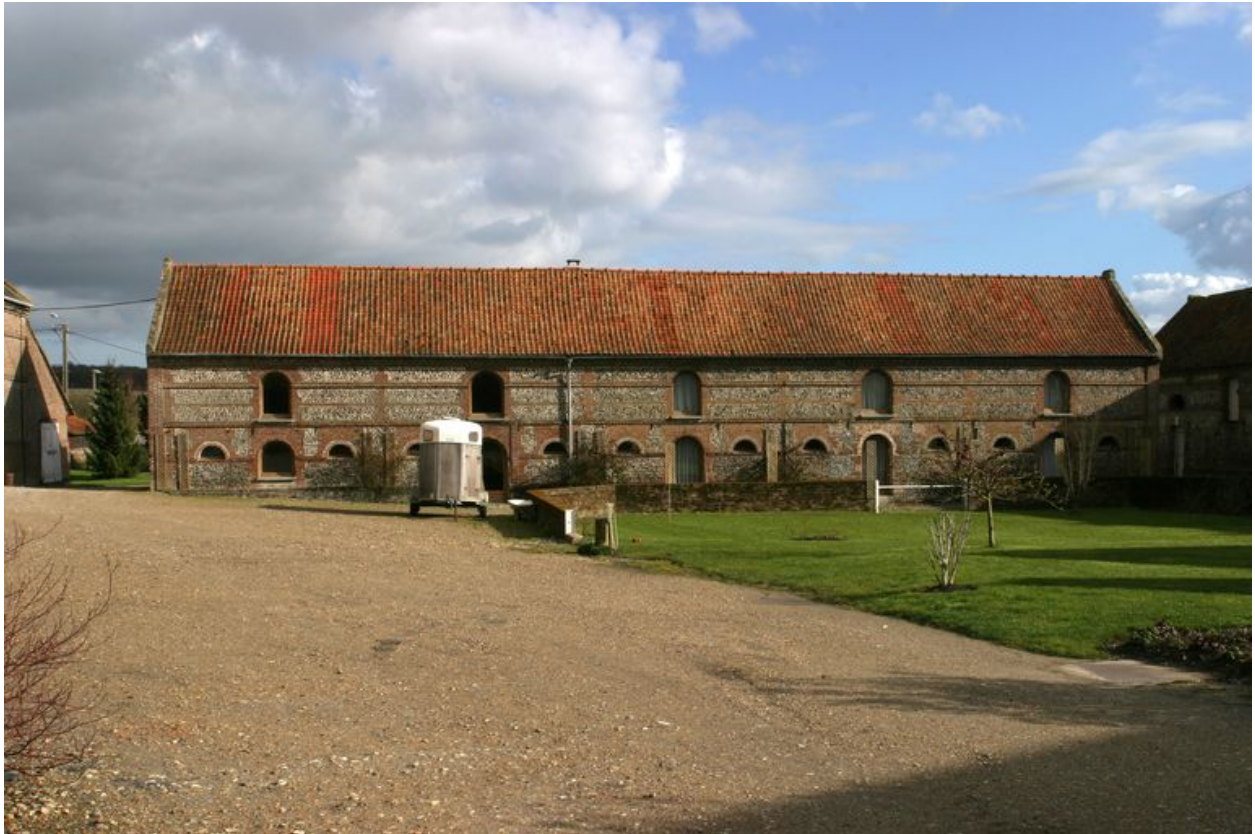
Vue de la vacherie et de la bergerie occupant tout le côté est de la cour.
Phot. Irwin Leullier
IVR22_20078000175NUCA

Vue de la vacherie et de la bergerie occupant tout le côté est de la cour.

Le bâtiment en retour d'équerre de la buverie (au nord de la cour) porte un cartouche sur son pignon donnant la date de 1863. Les écuries portent la date de 1898, date à laquelle il semble que les vacheries et bergeries aient été également construites.
