Hauts-de-France, Somme
Port-le-Grand
9 place de la Mairie

Ferme Saint-Honoré (ancienne ferme de la chartreuse de Thuison) à Port-le-Grand

Numéro de dossier : IA80007706
Date de l'enquête initiale : 2004
Date(s) de rédaction : 2004
Cadre de l'étude : inventaire préliminaire arrière-pays maritime picard
Degré d'étude : étudié

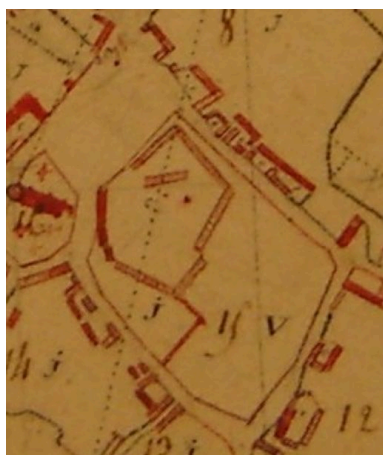
Extrait du plan par masse de culture présentant le plan de la ferme en 1802.

L'édifice est visible sur le plan par masse de culture de 1802 (avec jardin et verger) et sur le cadastre napoléonien de 1832. Le logis, qui se composait à l'origine uniquement de la tour sud, semble avoir été agrandi après 1880 (plan terrier), la toiture rénovée et le mur gouttereau oriental reconstruit. En 1832, le centre de la cour est occupé par une mare et deux bâtiments (l'un de plan en T, l'autre qui semble avoir été un pigeonnier) présents sur le plan de 1880. Ils ont été détruits après cette date.

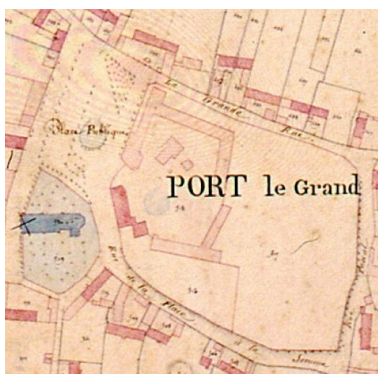
Vue détaillée du cadastre napoléonien.

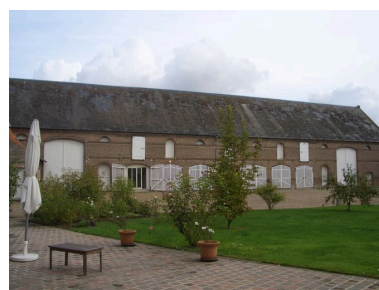
Vue des bouveries depuis
la cour occupant tout le
côté nord de la propriété.
Phot. Inès Guérin
IVR22_20068005410NUCA

Vue des bouveries depuis la cour occupant tout le côté nord de la propriété.

Le bâtiment en retour d'équerre de la bouverie (au nord de la cour) porte un cartouche sur son pignon donnant la date de 1863. Les écuries portent la date de 1898, date à laquelle il semble que les vacheries et bergeries aient été également construites.

Après la Première Guerre mondiale, un parc à bestiaux, avec muret en brique (encore en place aujourd'hui), est installé au centre de la cour. De nombreux boeufs étaient parqués ici, comme en attestent les dimensions de la bouverie. Les bêtes paissaient tout au long de l'année dans les bas-champs et arrivaient ici en septembre-octobre pour être « finies d'engraisser ». Elles étaient nourries de pulpe de betterave, de foin, de tourteau de lin et d'orge. La viande était destinée aux bouchers de la région.

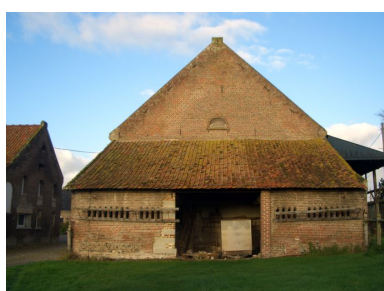
Vue du pignon est des bouveries.
Phot. Inès Guérin
IVR22_20068005600NUCA

Vue du pignon est des bouveries.

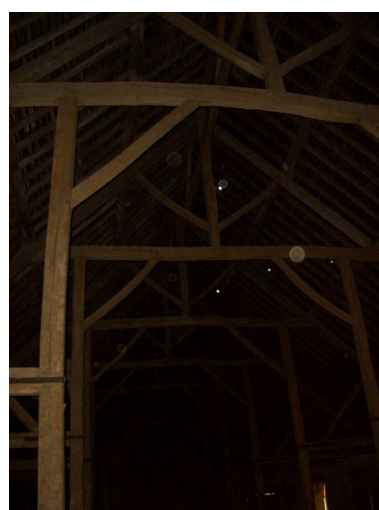
Vue partielle de la
charpente des bouveries.
Phot. Inès Guérin
IVR22_20068005601NUCA

Vue partielle de la charpente des bouveries.

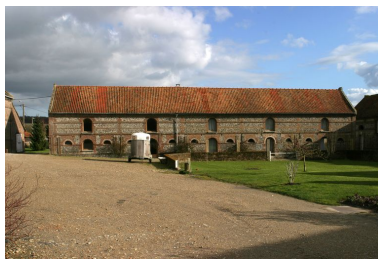
Vue de la vacherie et de la bergerie occupant tout le côté est de la cour.
Phot. Irwin Leullier
IVR22_20078000175NUCA

Vue de la vacherie et de la bergerie occupant tout le côté est de la cour.

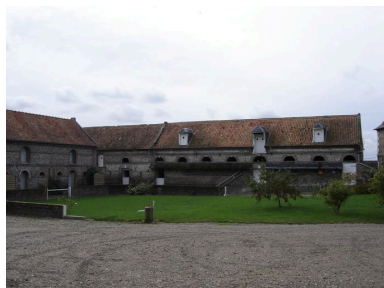
Vue des écuries au sud de la cour.
Phot. Inès Guérin
IVR22_20068005413NUCA

Vue des écuries au sud de la cour.

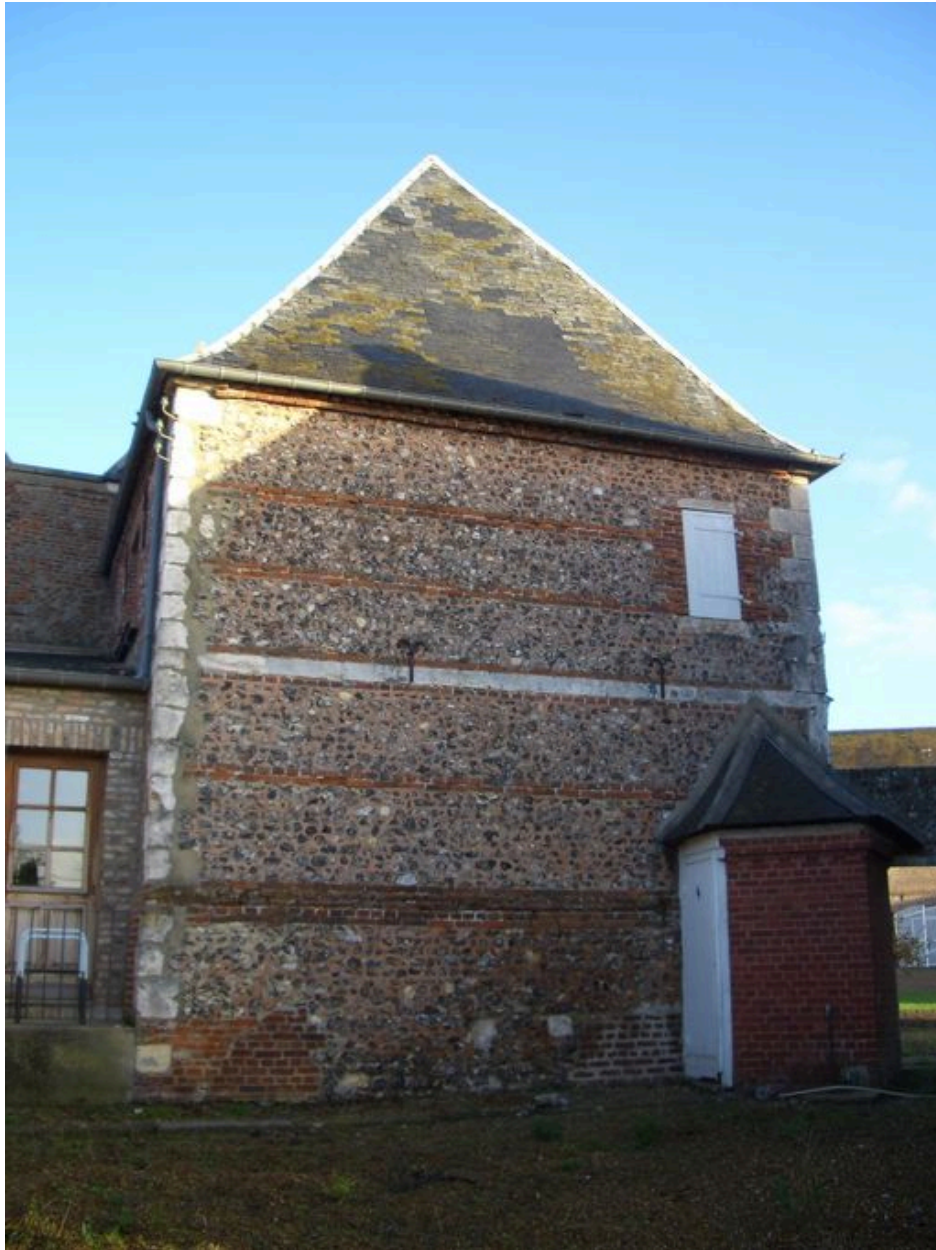
Vue méridionale de la tour.
Phot. Inès Guérin
IVR22_20068005599NUCA

Vue méridionale de la tour.
