Eglise paroissiale Saint-Firmin de Vaux-en-Amiénois

Numéro de dossier : IA80000204
Date de l'enquête initiale : 1998
Date(s) de rédaction : 1998
Cadre de l'étude : inventaire topographique canton de Villers-Bocage
Degré d'étude : étudié

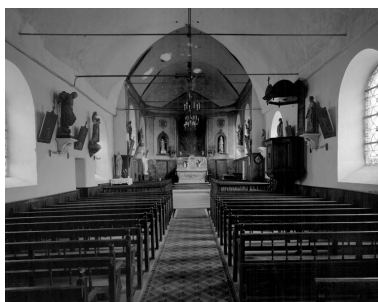
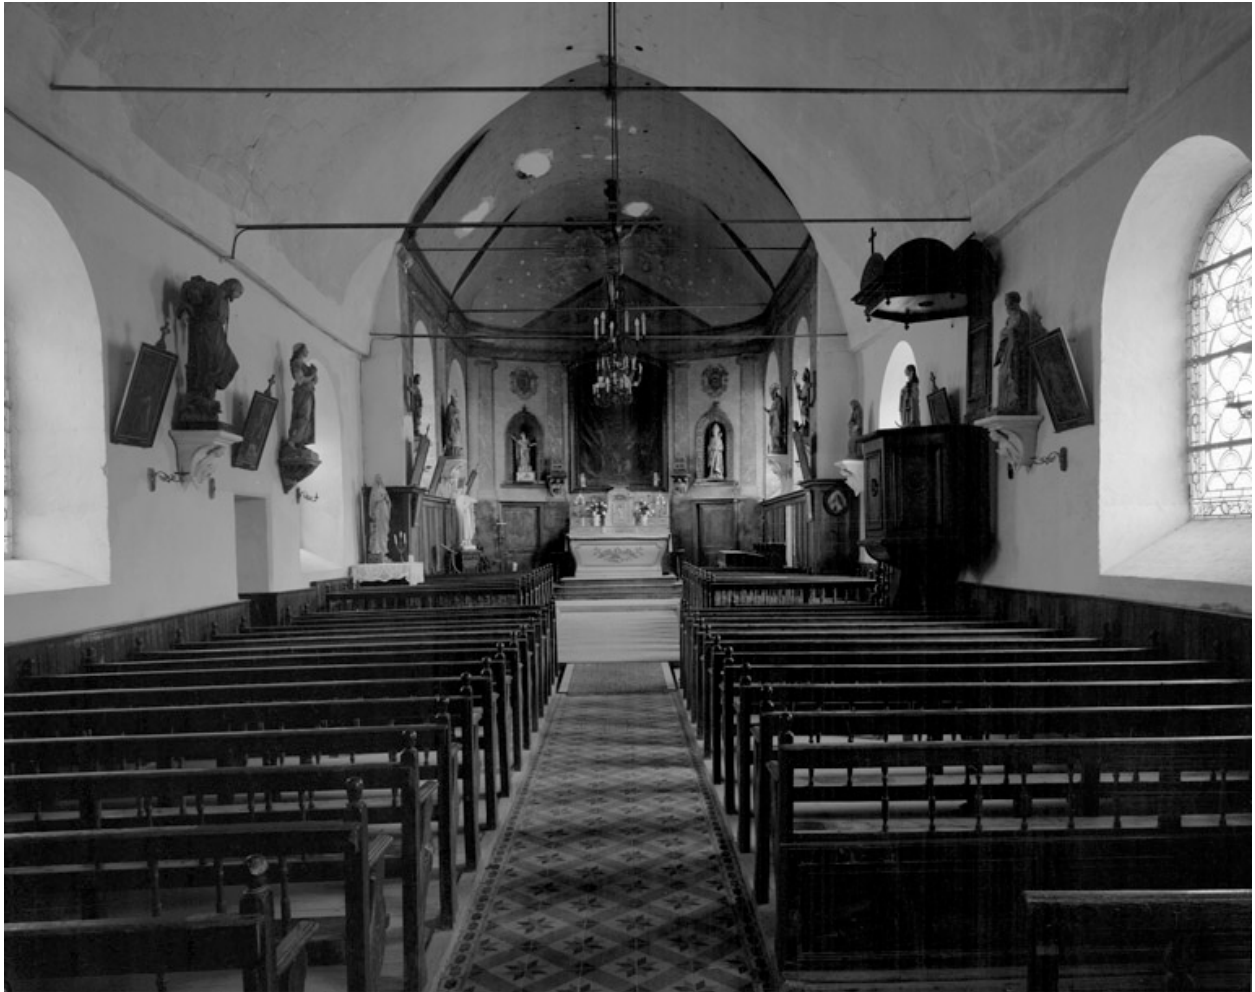
IVR22_19998001481V

Vue intérieure, vers le chœur.

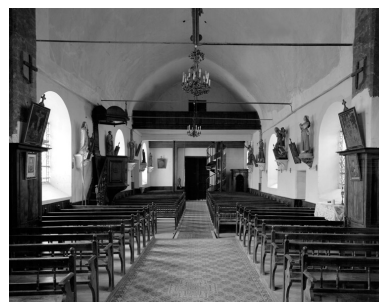
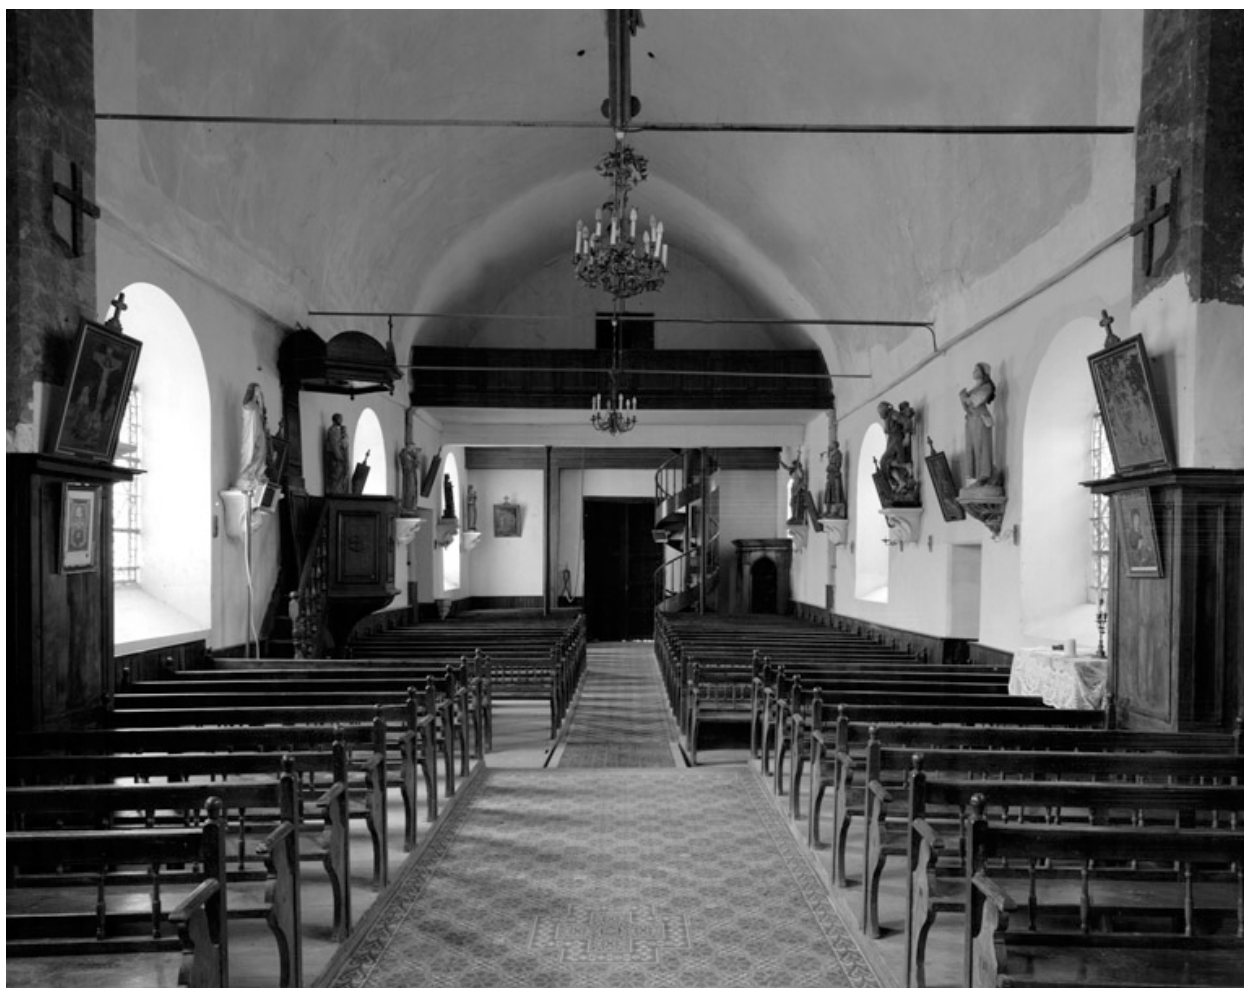
IVR22_19998001771V

Vue intérieure, depuis le chœur.

Vue intérieure, depuis le choeur.
