Hauts-de-France, Somme
Saint-Quentin-en-Tourmont
le Bout-des-Crocs
6 chemin des Garennes

Ferme du Bout-des-Crocs à Saint-Quentin-en-Tourmont

Numéro de dossier : IA80007745
Date de l'enquête initiale : 2004
Date(s) de rédaction : 2004
Cadre de l'étude : inventaire préliminaire arrière-pays maritime picard
Degré d'étude : étudié

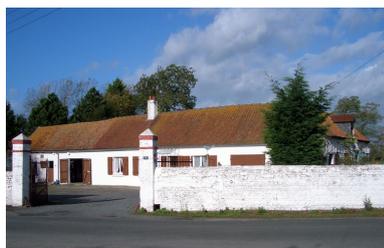
Vue générale.
Phot. Inès Guérin
IVR22_20068005626NUCA

Vue générale.

Cette ferme dispose d'un plan au sol relativement complexe : en effet, les bâtiments sont distribués autour d'une cour triangulaire. A l'est, d'autres éléments s'additionnent. Tous sont couverts d'un toit à longs pans en tuiles flamandes.

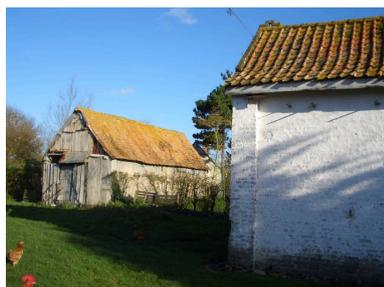
Vue de la grange.
Phot. Inès Guérin
IVR22_20068005630NUCA

Vue de la grange.

Tout à fait au nord de la propriété se situe la grange. Pourvue d'une ossature en bois sur solin de galets, elle est entièrement recouverte d'un essentage de tôles qui a remplacé le torchis. Le toit à longs pans en tuiles avec amples coyaux est couvert d'un surfaîtage de brique.
