Fressenneville

## Ancien atelier de serrurier (maison d'artisan)

Numéro de dossier : IA80010140

Cadre de l'étude : inventaire topographique Vimeu industriel, patrimoine industriel

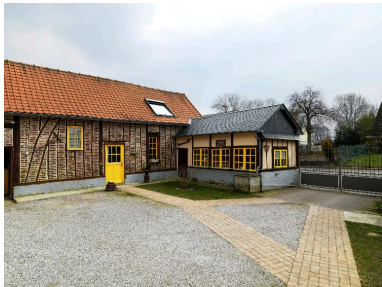
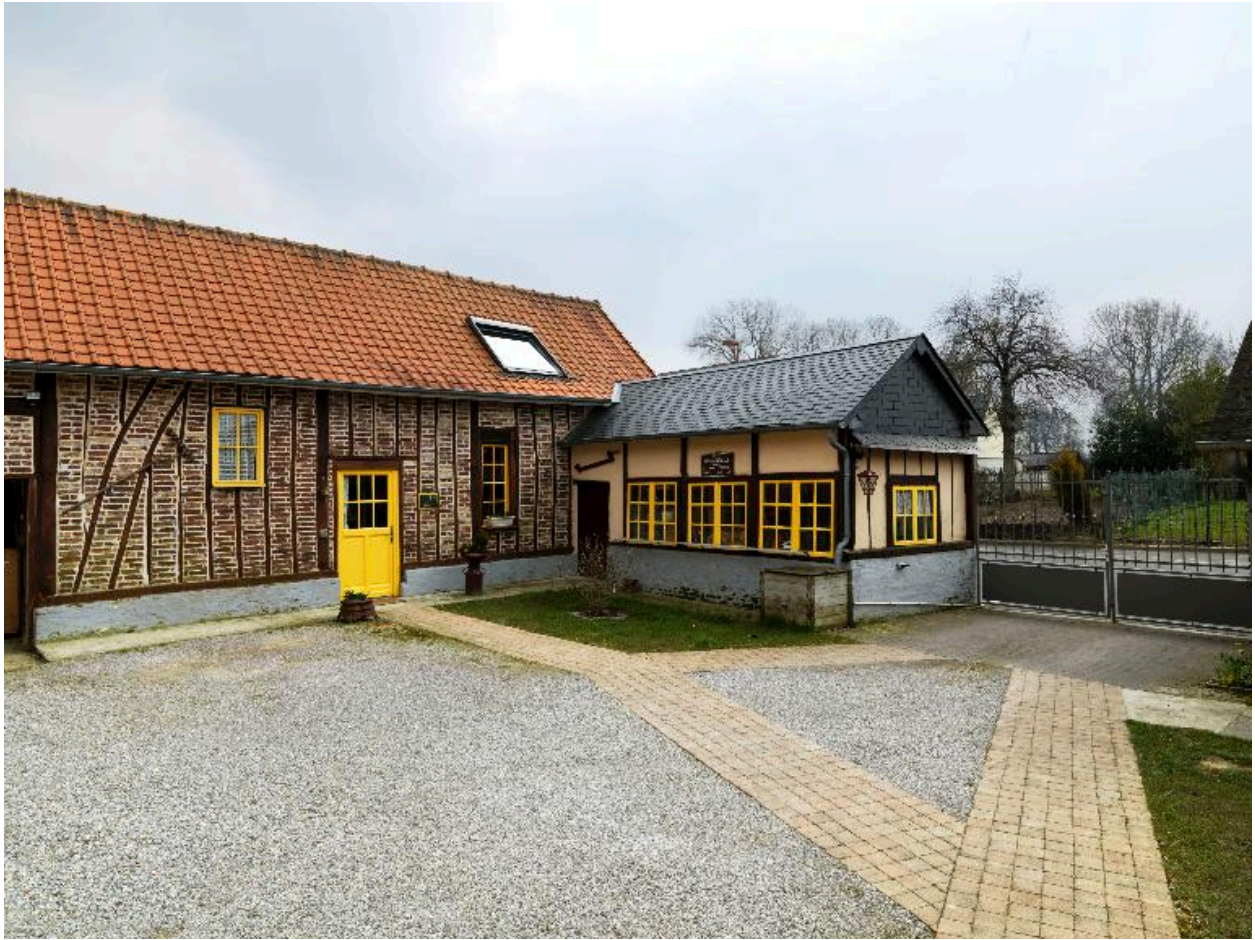
Vue générale depuis la cour.  
Phot. Thierry Lefébure  
IVR22\_20138000056NUC2A

Vue générale depuis la cour.

La maison semble réunir à l'origine deux unités d'habitation et deux ateliers de serrurier, implantés parallèlement à la voie de part et d'autre du portail donnant accès à la cour.

Le logis, en rez-de-chaussée, est construit en retrait de la cour et dispose d'un jardin à l'arrière. La cour est fermée à l'est par une dépendance agricole en pan de bois, hourdé en briques et en torchis. Ces bâtiments sont couverts de tuiles mécaniques. L'atelier situé à l'est du portail est construit en pan de bois hourdé en torchis ou en briques masquées par un enduit et couvert d'ardoises. Il dispose de baies vitrées en pignon, côté portail, et sur le mur nord-est côté cour depuis lequel on y accède. La fenêtre du pignon est munie de charnières qui permettent de soulever le battant vitré. Les battants ouvrant des trois fenêtres au nord-est remplacent des cadres glissant (à guillotine).

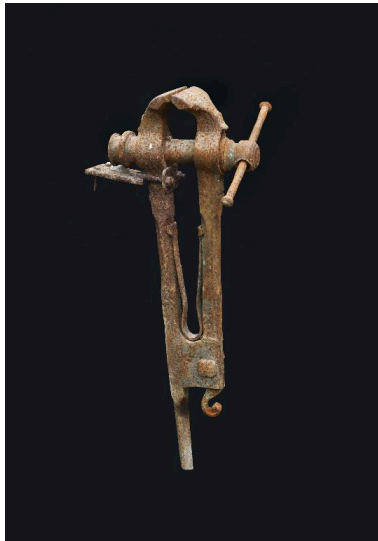
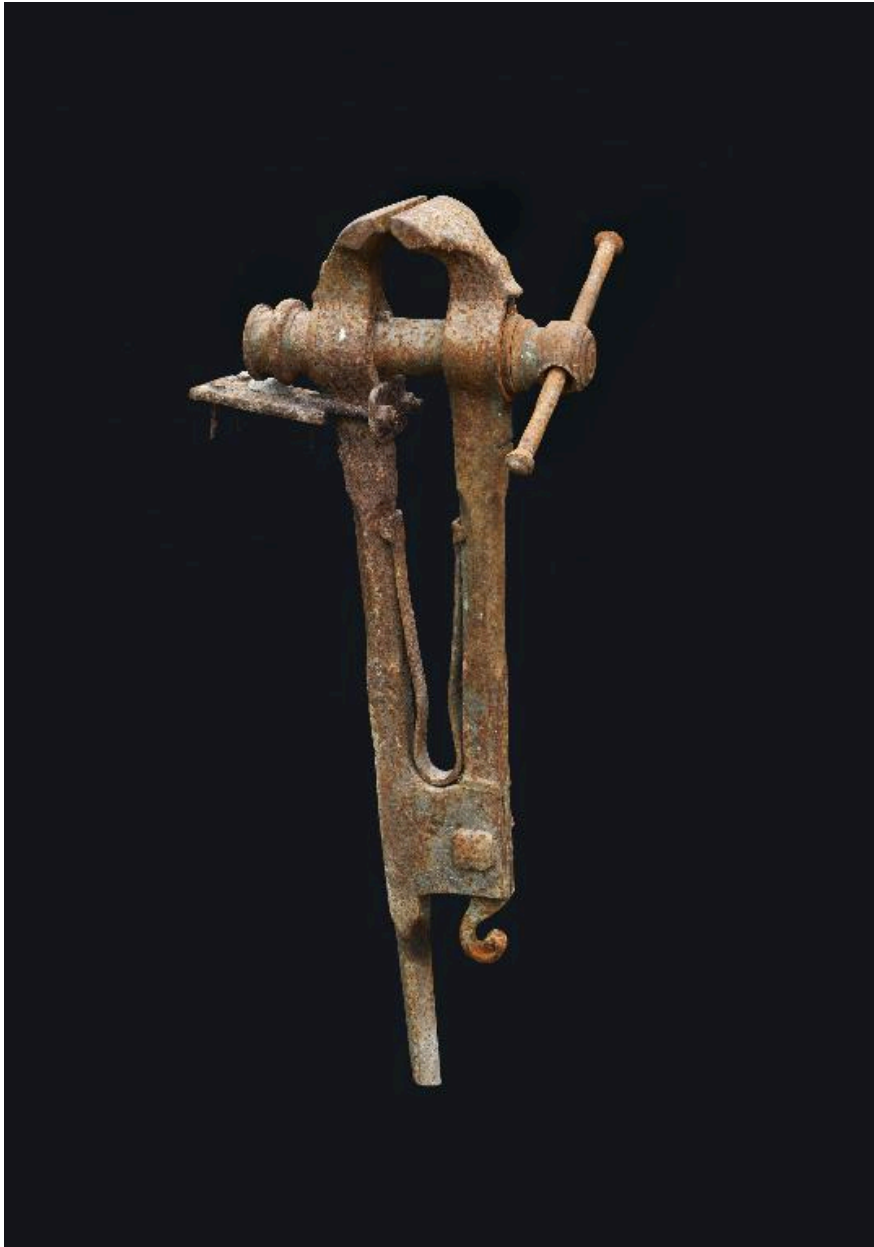
Etau de serrurier.  
Phot. Thierry Lefébure  
IVR22\_20138000057NUC2A

Etau de serrurier.
