Hauts-de-France, Somme
Cartigny
Brusle
31, 33 rue de Tincourt

Ferme de Brusle

Numéro de dossier : IA80000821

Cadre de l'étude : enquête thématique départementale Reconstruction de la Haute-Somme, patrimoine de la Reconstruction enquête externe

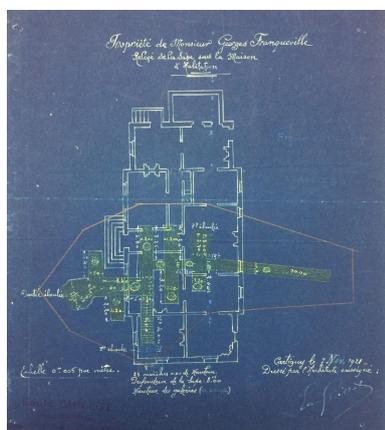
[Cartigny]. Propriété de M. Georges Franqueville. Relevé de la sape sous la maison d'habitation, par Emile Guillot, 1921 (AD Somme ; 10R 286).
Phot. Isabelle Barbedor
IVR32_20178005218NUCA

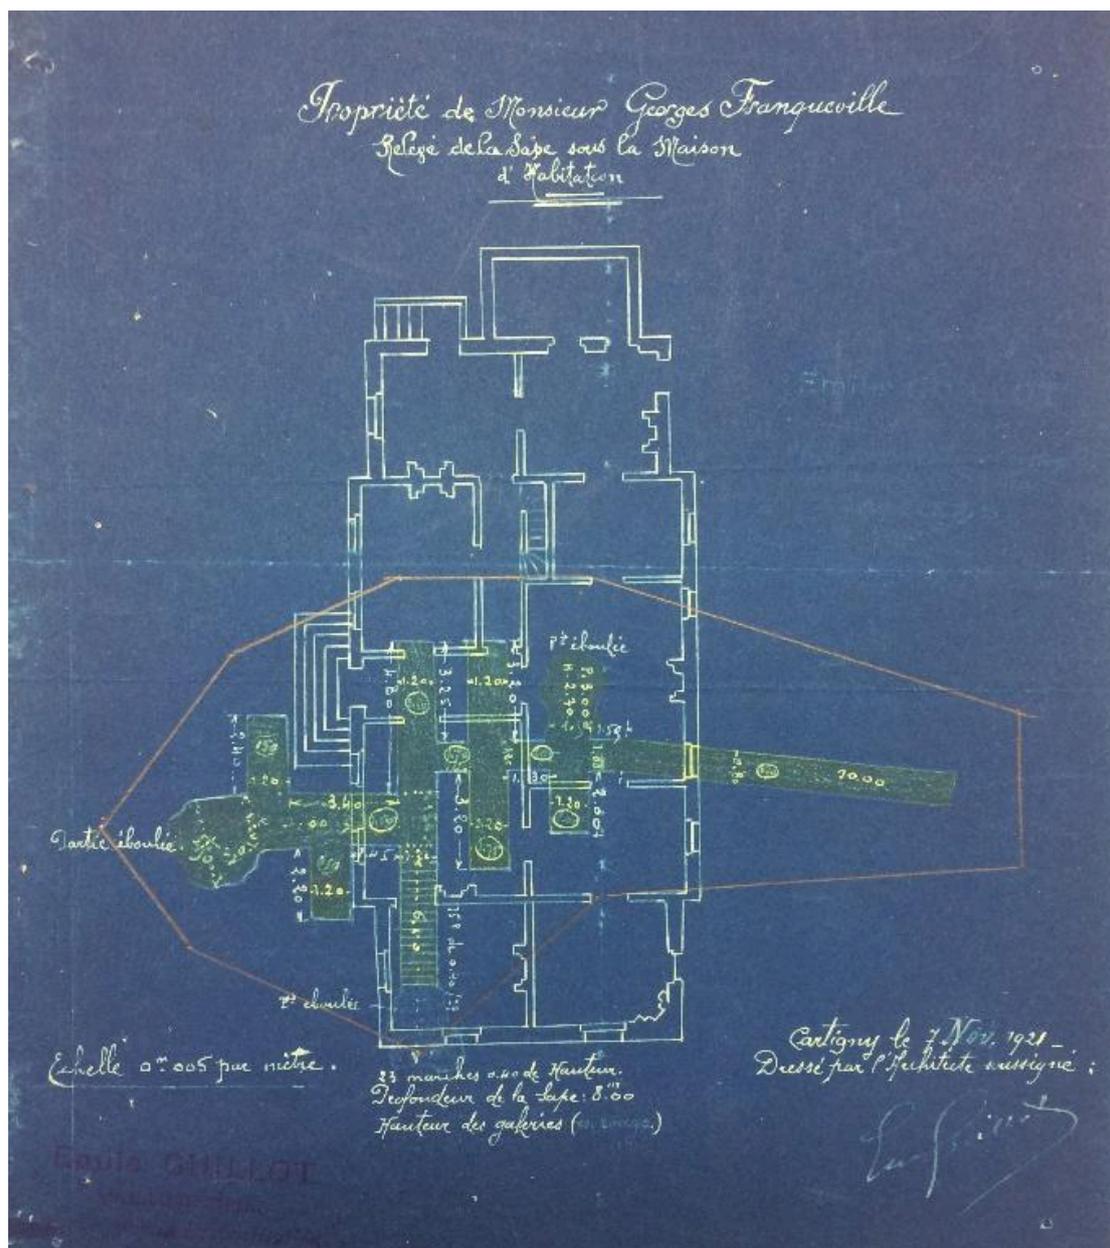
IVR32_20178005218NUCA

[Cartigny]. Propriété de M. Georges Franqueville. Relevé de la sape sous la maison d'habitation, par Emile Guillot, 1921 (AD Somme ; 10R 286).

- [Cartigny]. **Propriété de M. Georges Franqueville. Relevé de la sape sous la maison d'habitation**, par Emile Guillot, 1921 (AD Somme ; 10R 286).

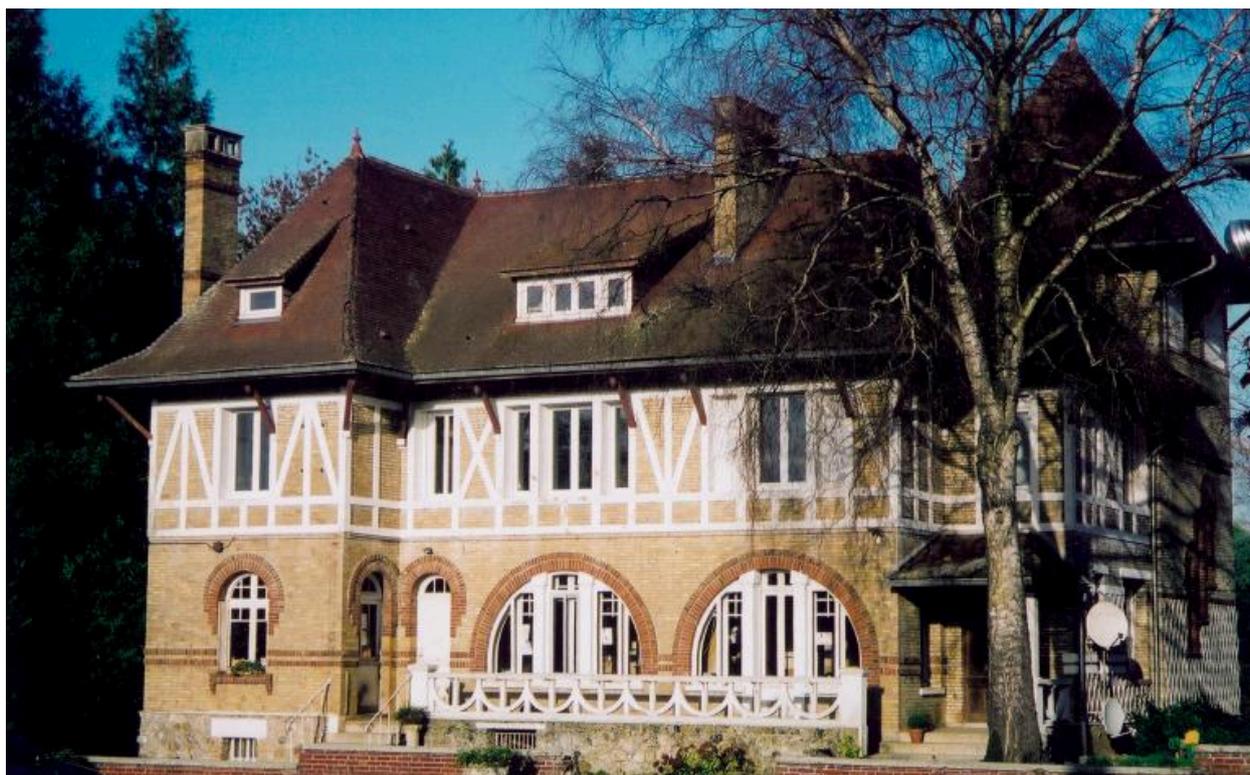
IVR22_20158005495NUCA

Vue du logis reconstruit après la première guerre mondiale.

Le logis de la ferme comporte un rez-de-chaussée en brique, un étage en faux pan-de-bois. Débords de toits portés par des consoles en bois. Baies cintrées au rez-de-chaussée. Balustrade en béton. Cour pavée. Grille d'entrée sur mur-bahut.
