Hauts-de-France, Somme Quend la Pruquière route de Berck

Ferme de la Pruquière

Numéro de dossier : IA80007821 Date de l'enquête initiale : 2004 Date(s) de rédaction : 2004

Cadre de l'étude : inventaire préliminaire arrière-pays maritime picard

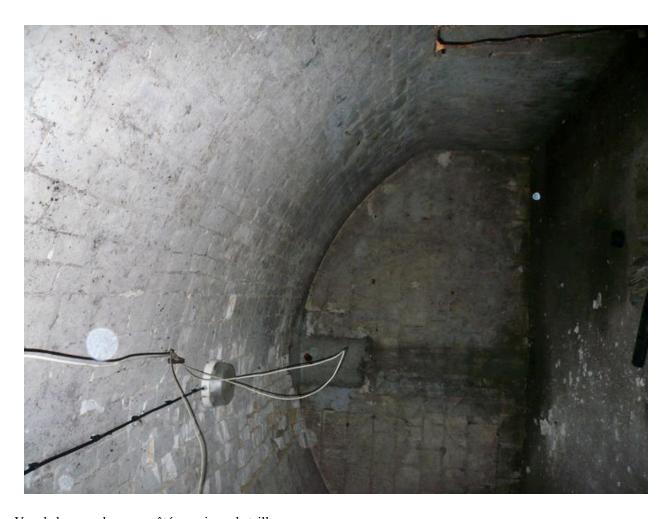
IVR22_20078005867NUCA Auteur de l'illustration : Inès Guérin

Vue de la seconde cave voûtée en pierre de taille.

De par l'ampleur des pièces et les matériaux nobles utilisés dans la construction (pierre de taille, grès), cette ferme pourrait être dater du 18e siècle.

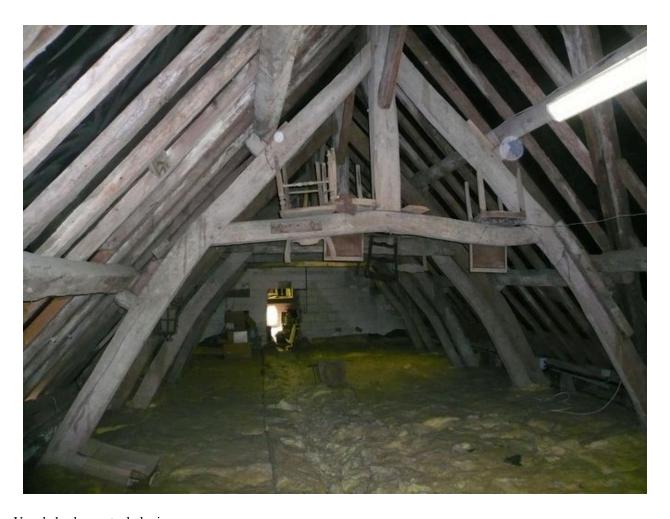
IVR22_20078005869NUCA

Vue de la charpente du logis.

Il s'agit d'une exploitation agricole (toujours en activité) composée d'un ensemble principal de bâtiments organisés autour d'une cour. Disposant d'un plan au sol en T, le logis occupe le devant de celle-ci. Le côté le plus long est celui qui longe la cour, orienté au sud. La structure est en torchis et pans de bois, et les murs de refends ou les murs pignons ont fait l'objet d'un appareillage soigné de pierre de taille (craie). Du sud au nord, les pièces sont ainsi distribuées : trois petites chambres (dont une munie d'une alcôve, qu'on ne voit plus aujourd'hui), la cuisine et la salle commune (dont le sol est recouvert de pierre bleue qui pourrait s'apparenter au grés). La partie nord du logis est entièrement consacrée aux chambres (cinq ou six, toujours de petite taille). Les deux salles disposent d'une cheminée. Le conduit (observable depuis le comble) est entièrement en pierre de taille. Celle de la salle la plus au nord est composée de pierre de taille et briques jaunes. Celle de la « salle d'apparat » est recouverte de carreaux de Vron, encore pourvue de ses deux petites ouvertures pour la conservation des denrées craignant l'humidité. L'entrée de la cave était accessible depuis la salle commune (entrée aujourd'hui déplacée) : celle-ci est entièrement voûtée en pierre de taille et dispose d'un puits également en pierre de trois mètres environ de profondeur (il donnait auparavant dans le fournil). Une seconde cave (les deux étaient rejointes par une porte aujourd'hui condamnée, c'est par celle-ci qu'on accédait à la première) plus longue, également voûtée en pierre de taille, dispose de soupiraux visibles depuis la cour pour le déchargement des denrées (pomme de terre). La porte permettant l'accès au grenier se situe en façade sur cour. Un mur de refend en pierre de taille sépare le grenier du logis de celui des écuries. La charpente a fait l'objet d'un soin particulier (entrait retroussé, jambes de force). Les solives et poutres maîtresses sont pour la majorité en orme et pour 5 % en chêne.

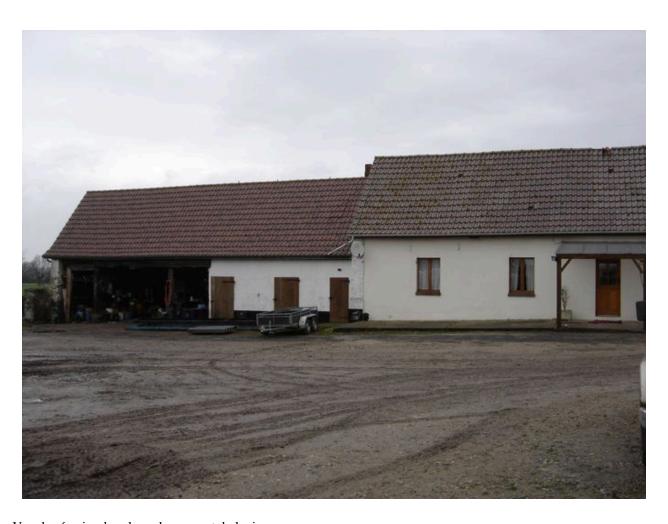
IVR22_20058001352NUCA

Vue des écuries dans le prolongement du logis.

L'écurie est située dans le prolongement de la partie habitable, à l'ouest. Cet édifice est long, assez bas d'élévation et de plain-pied. Son soubassement est enduit de goudron noir. La charpente, dont l'espace qu'elle dessine est destiné au stockage du foin, est composée d'orme.

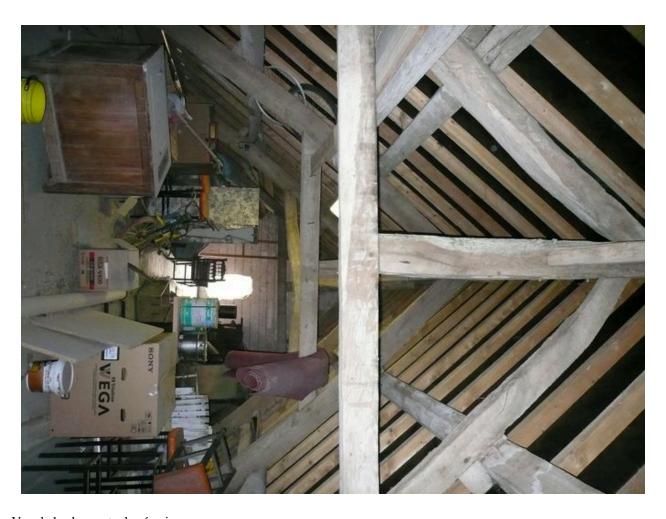
IVR22_20078005870NUCA

Vue de la charpente des écuries.
