Hauts-de-France, Somme  
Quend  
la Pruquière  
route de Berck

## Ferme de la Pruquière

Numéro de dossier : IA80007821  
Date de l'enquête initiale : 2004  
Date(s) de rédaction : 2004  
Cadre de l'étude : inventaire préliminaire arrière-pays maritime picard  
Degré d'étude : étudié

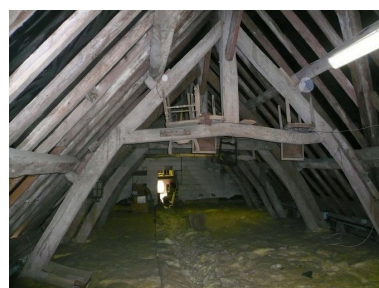
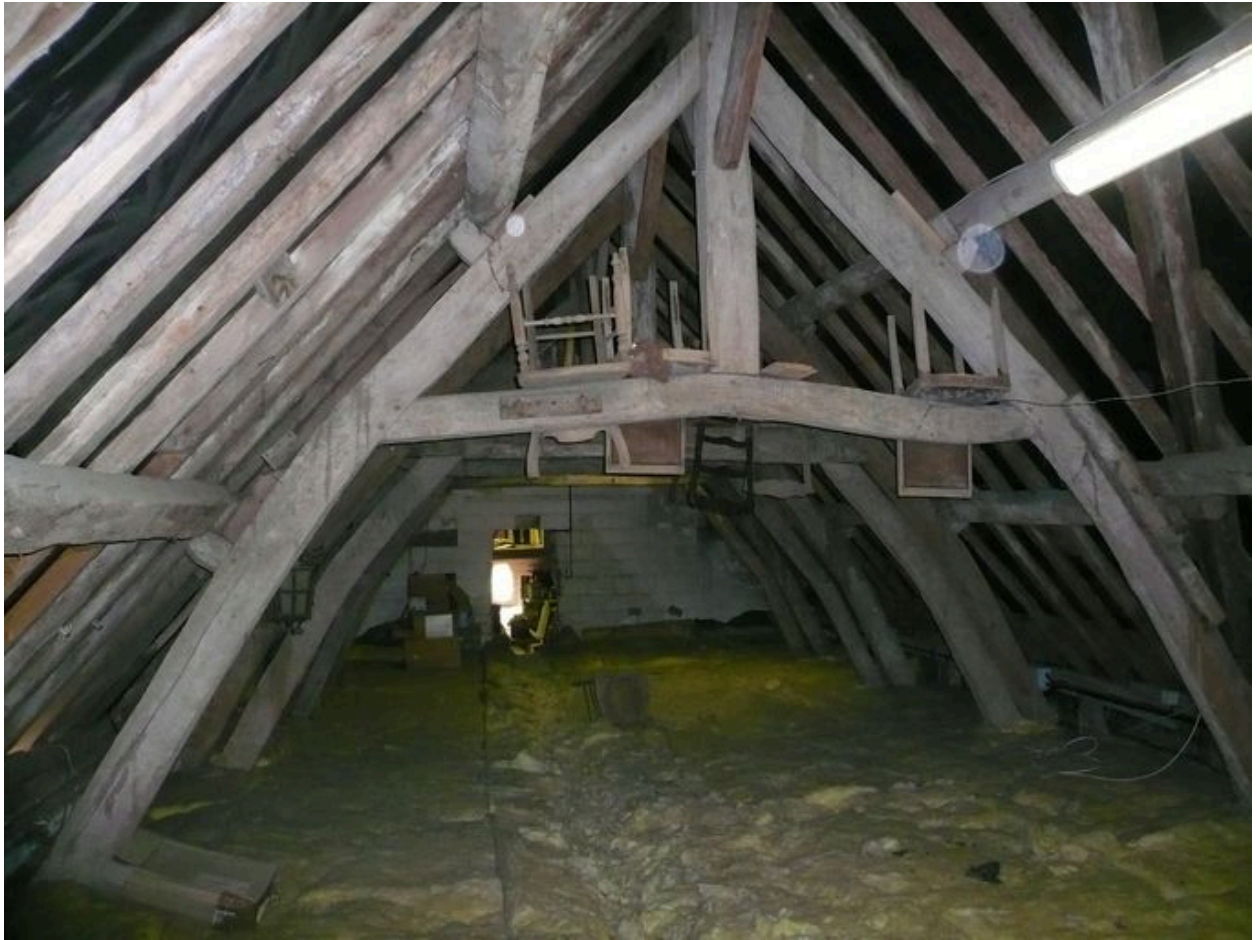
Vue de la charpente du logis.  
Phot. Inès Guérin  
IVR22\_20078005869NUCA

Vue de la charpente du logis.

La saillie pratiquée par un appentis au nord de ce dernier (le fournil), visible sur le plan de 1828, n'existe plus aujourd'hui (remplacé par une véranda ; l'emplacement de cette avancée est encore visible dans la charpente par la forme des bois) : cette pièce était pourvue d'un sol en grès (comme dans la salle commune) et d'un puits (encore en place). Le bâtiment situé dans le prolongement de l'habitation à l'ouest a disparu, tout comme les longues écuries au sud. A l'ouest, les deux petits éléments ont été remplacés par un hangar. La cour était occupée en son centre par un colombier de section carrée et un autre, plus grand, que le propriétaire a connu comme étant une grange. Tous les bâtiments agricoles étaient, d'après lui, en torchis et pans de bois. Le jardin au nord était clos d'un mur en craie de trois mètres de haut. Une tempête l'acheva ainsi que la grange. Sur le plan, une mare occupait l'ouest de la propriété. D'après observation, le plafond des pièces étaient à l'origine recouvert de torchis (la trace des clous maintenant le lattis est encore visible). La maison disposait de nombreuses chambres (probablement sept) car les enfants y étaient nombreux (entre huit et dix). L'actuel propriétaire indique que la ferme avait sans doute occupé la fonction de relais. Le four à pain situé dans la salle commune a été détruit dans les années 1960. Le grenier de la partie habitable servait au stockage des récoltes. Les ouvriers mangeaient avec les patrons dans la salle commune.

Il s'agit d'une exploitation agricole (toujours en activité) composée d'un ensemble principal de bâtiments organisés autour d'une cour. Disposant d'un plan au sol en T, le logis occupe le devant de celle-ci. Le côté le plus long est celui qui longe la cour, orienté au sud. La structure est en torchis et pans de bois, et les murs de refends ou les murs pignons ont fait l'objet d'un appareillage soigné de pierre de taille (craie). Du sud au nord, les pièces sont ainsi distribuées : trois petites chambres (dont une munie d'une alcôve, qu'on ne voit plus aujourd'hui), la cuisine et la salle commune (dont le sol est recouvert de pierre bleue qui pourrait s'apparenter au grès). La partie nord du logis est entièrement consacrée aux chambres (cinq ou six, toujours de petite taille). Les deux salles disposent d'une cheminée. Le conduit (observable depuis le comble) est entièrement en pierre de taille. Celle de la salle la plus au nord est composée de pierre de taille et briques jaunes. Celle de la « salle d'apparat » est recouverte de carreaux de Vron, encore pourvue de ses deux petites ouvertures pour la conservation des denrées craignant l'humidité. L'entrée de la cave était accessible depuis la salle commune (entrée aujourd'hui déplacée) : celle-ci est entièrement voûtée en pierre de taille et dispose d'un puits également en pierre de trois mètres environ de profondeur (il donnait auparavant dans le fournil). Une seconde cave (les deux étaient rejointes par une porte aujourd'hui condamnée, c'est par celle-ci qu'on accédait à la première) plus longue, également voûtée en pierre de taille, dispose de soupiraux visibles depuis la cour pour le déchargement des denrées (pomme de terre). La porte permettant l'accès au grenier se situe en façade sur cour. Un mur de refend en pierre de taille sépare le grenier du logis de celui des écuries. La charpente a fait l'objet d'un soin particulier (entrait retroussé, jambes de force). Les solives et poutres maîtresses sont pour la majorité en orme et pour 5 % en chêne.

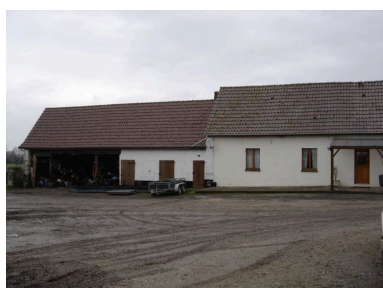
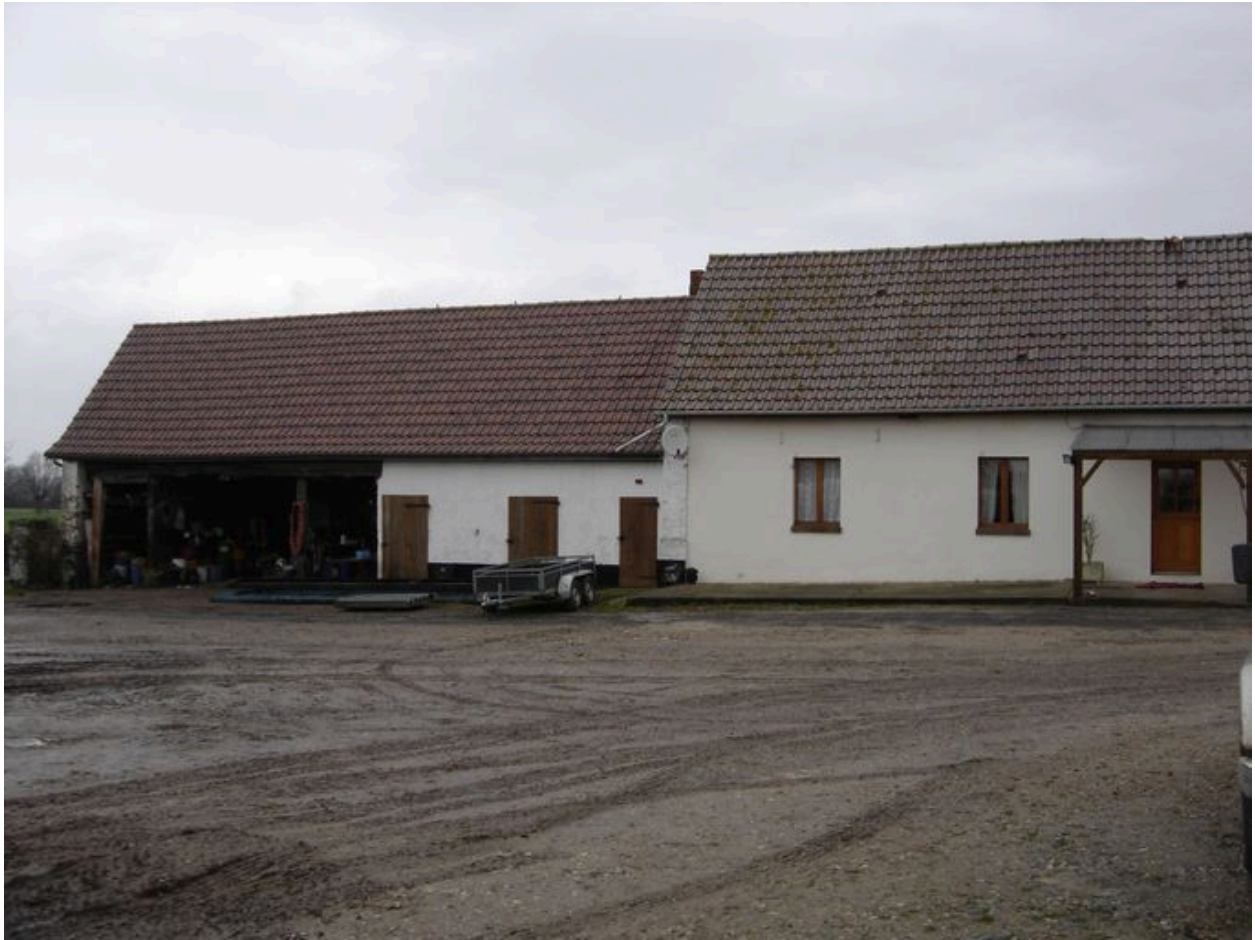
Vue des écuries dans le  
prolongement du logis.  
Phot. Catherine Fourmond  
IVR22\_20058001352NUCA

Vue des écuries dans le prolongement du logis.

L'écurie est située dans le prolongement de la partie habitable, à l'ouest. Cet édifice est long, assez bas d'élévation et de plain-pied. Son soubassement est enduit de goudron noir. La charpente, dont l'espace qu'elle dessine est destiné au stockage du foin, est composée d'orme.

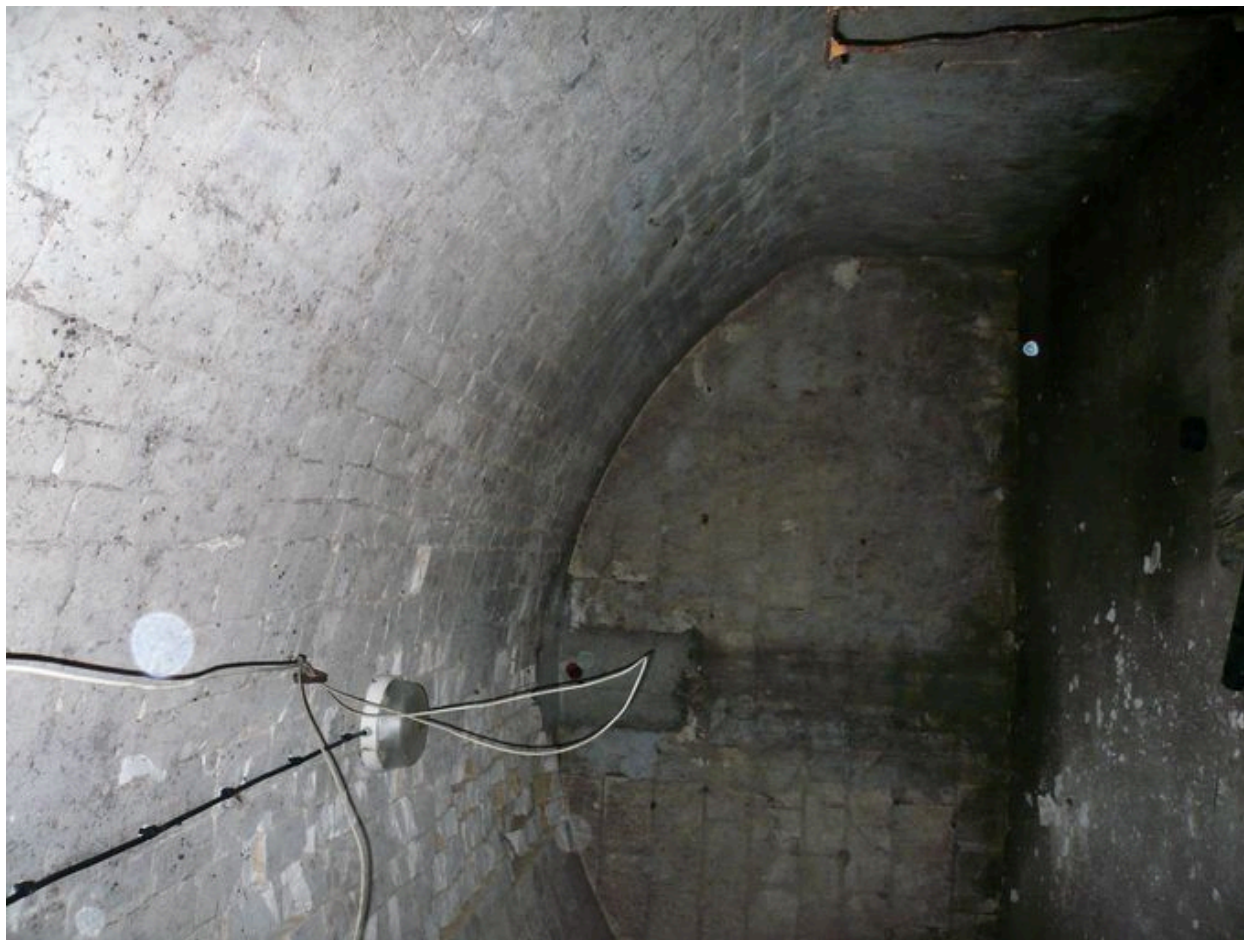
Vue de la seconde cave  
voûtée en pierre de taille.  
Phot. Inès Guérin  
IVR22\_20078005867NUCA

Vue de la seconde cave voûtée en pierre de taille.

De par l'ampleur des pièces et les matériaux nobles utilisés dans la construction (pierre de taille, grès), cette ferme pourrait être dater du 18<sup>e</sup> siècle.

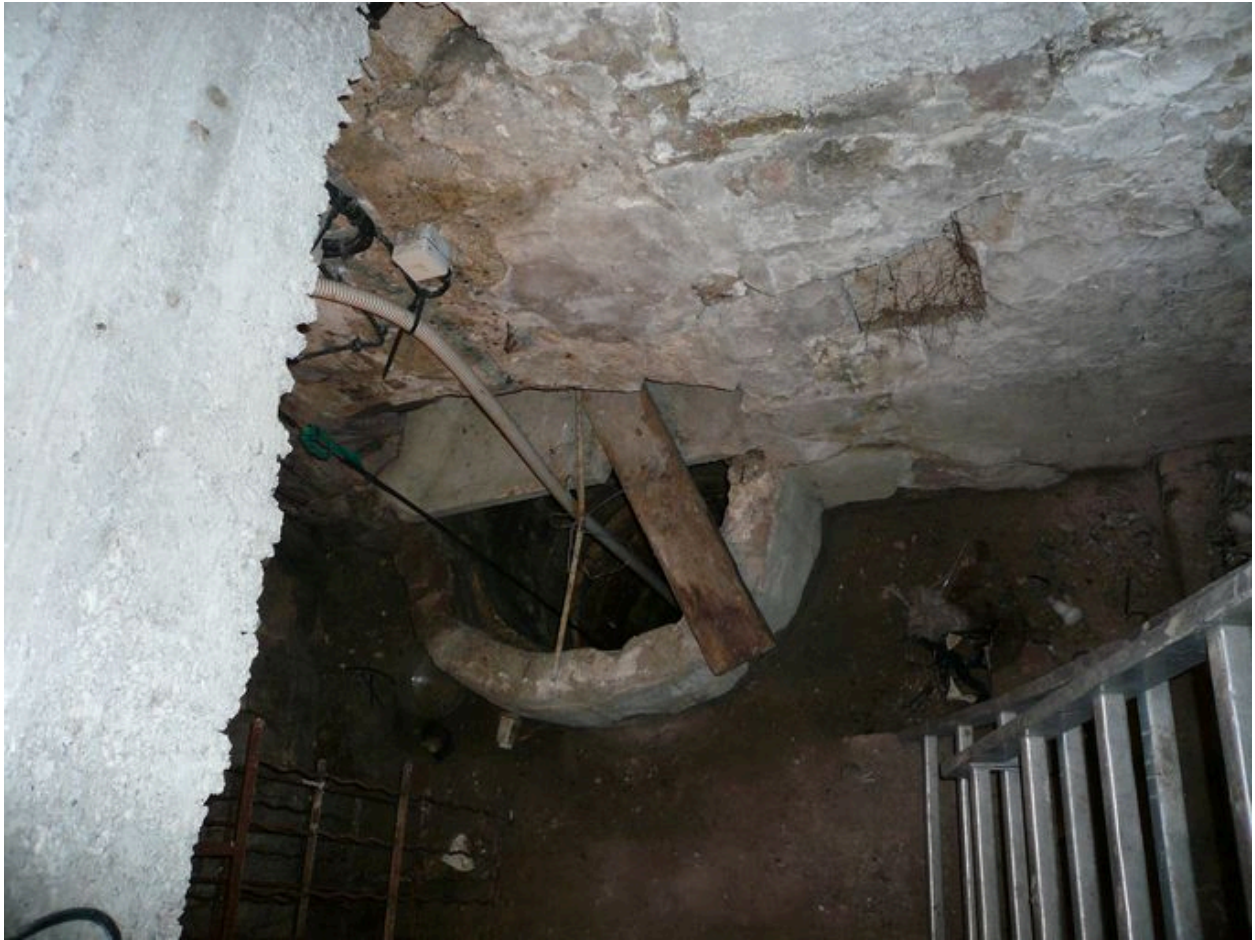
Vue du puits à l'intérieur de la cave.  
Phot. Inès Guérin  
IVR22\_20078005868NUCA

Vue du puits à l'intérieur de la cave.

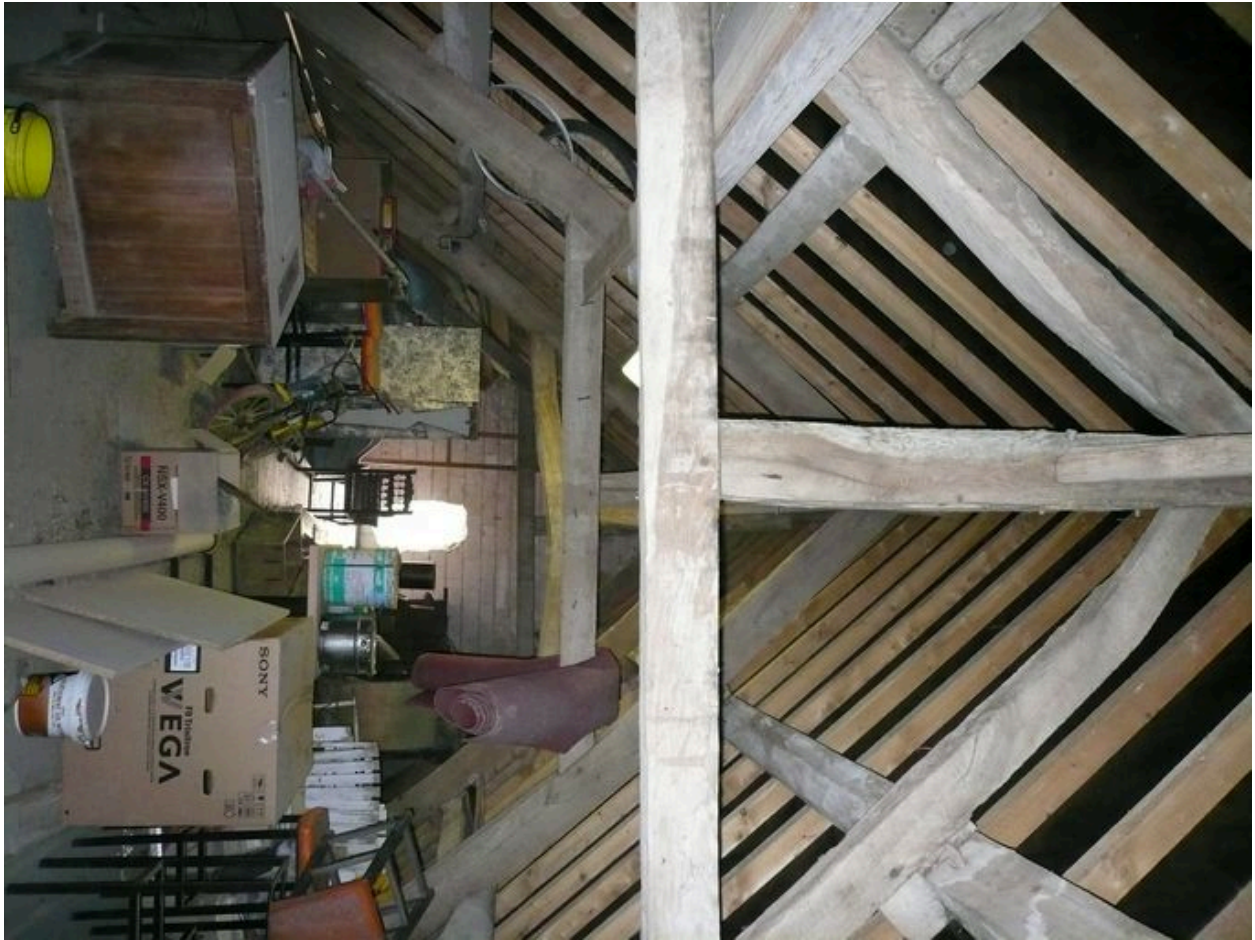
Vue de la charpente des écuries.  
Phot. Inès Guérin  
IVR22\_20078005870NUCA

Vue de la charpente des écuries.
