Hauts-de-France, Somme
Boismont
5 rue François-Curé

Ancienne ferme

Numéro de dossier : IA80007559
Date de l'enquête initiale : 2006
Date(s) de rédaction : 2006
Cadre de l'étude : inventaire préliminaire arrière-pays maritime picard
Degré d'étude : étudié

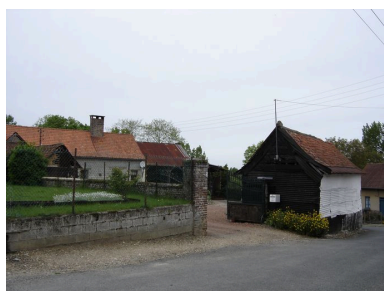
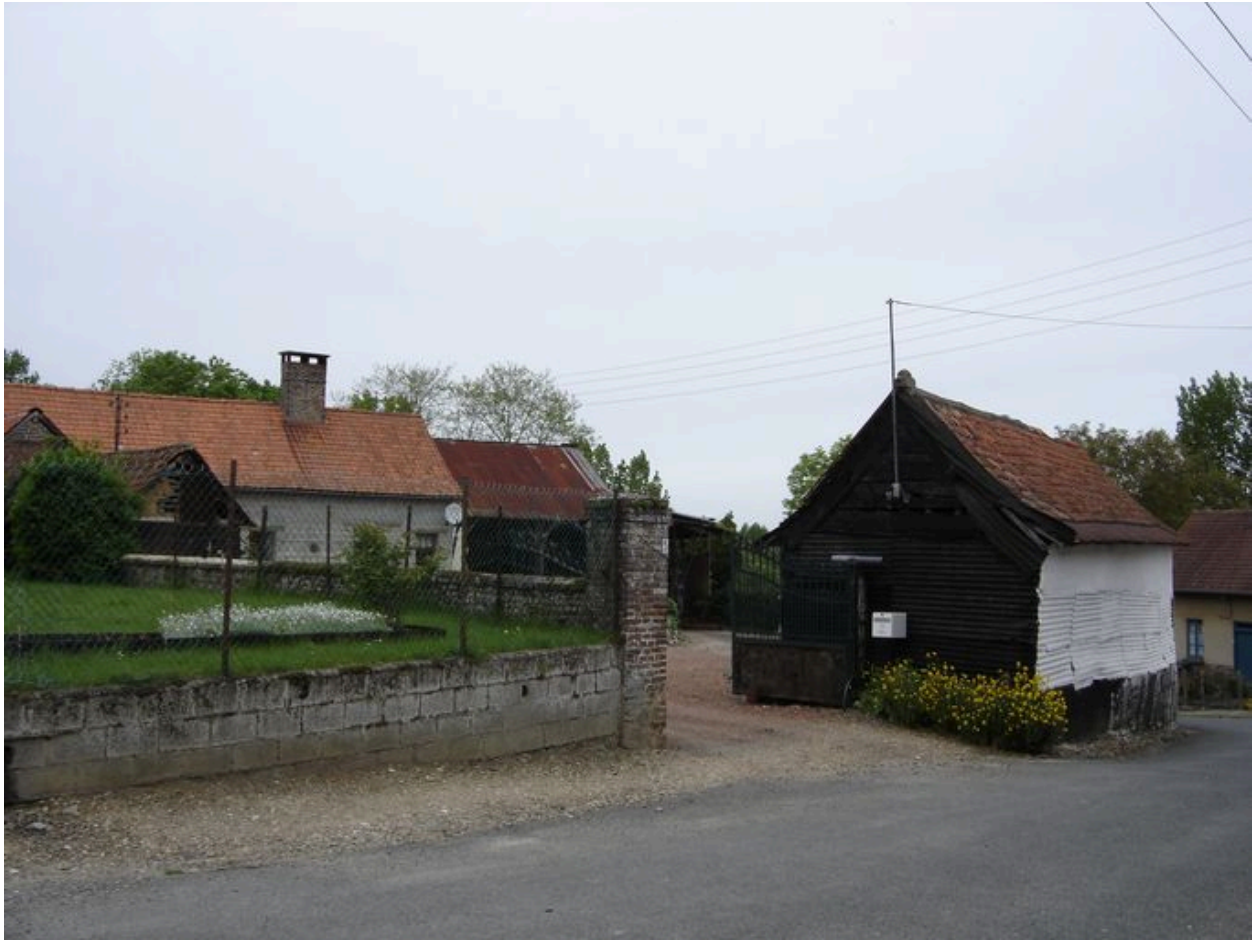
Vue générale.
Phot. Inès Guérin
IVR22_20058005844NUCA

Vue générale.

Les bâtiments de cette ferme sont distribués autour d'une cour.

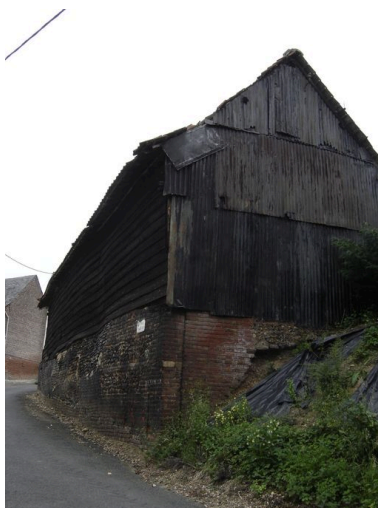
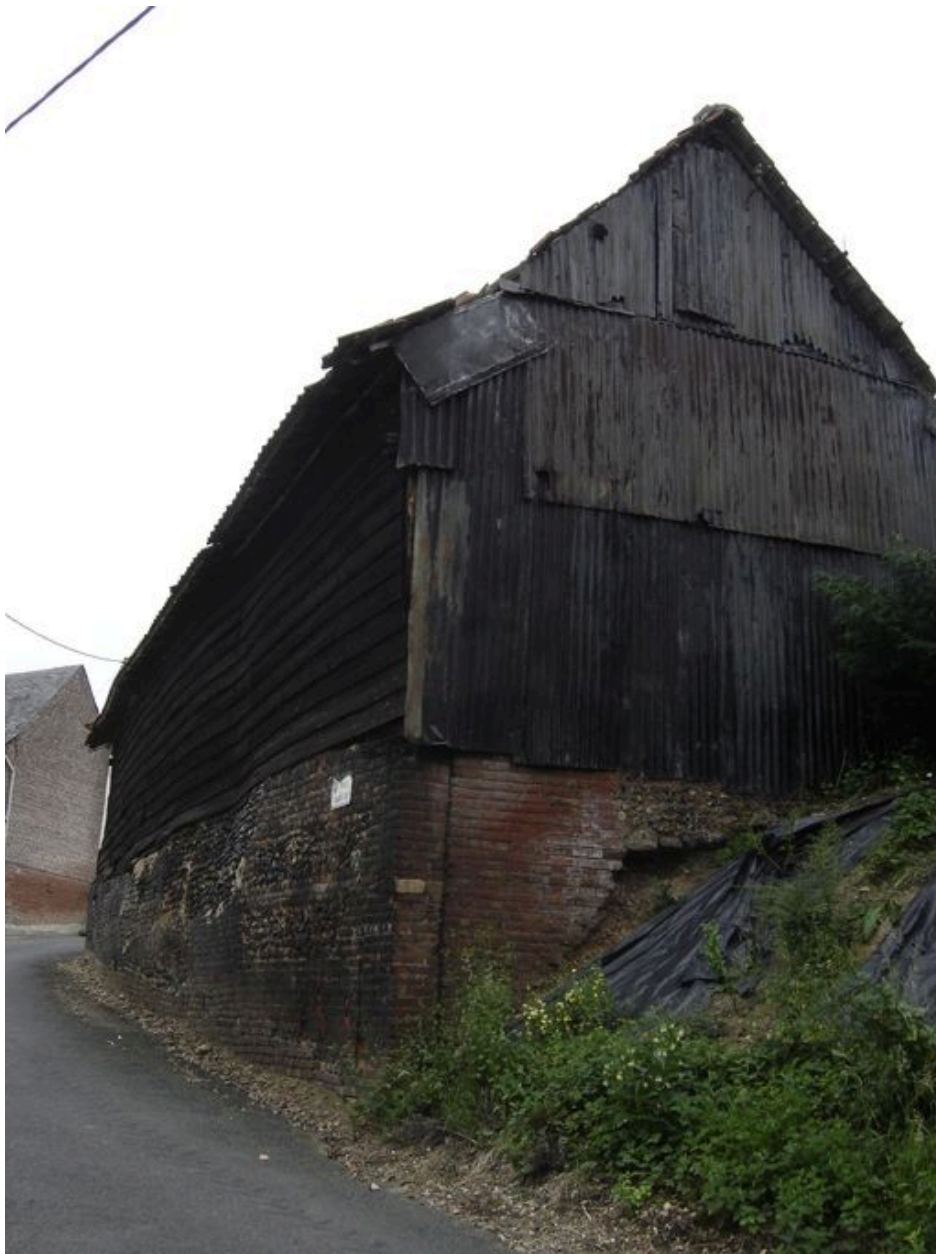
Vue des bâtiments situés le long de la rue François Curé.
Phot. Inès Guérin
IVR22_20058005982NUCA

Vue des bâtiments situés le long de la rue François Curé.

À l'est, longeant la courbe de la voie de communication légèrement arrondie, se déploient les bâtiments agricoles, auparavant en pans de bois et torchis, aujourd'hui complétés par endroit par un essentage de tôles ondulées. Le toit à longs pans est couvert en pannes picardes. La toiture accueille au nord un comble à surcroît donnant accès au grenier. Les

assemblages de la structure sont à tenons et mortaises chevillés pour les poteaux et potelets et à mi-bois pour la sablière haute. Le solin est parfois protégé d'un bardage de planches. Du nord au sud, les fonctions se divisent ainsi : une grange pour le stockage de la paille et du foin, des étables à vaches, un compartiment utilisé pour le stockage des betteraves abritant également le grugeoir (ces trois premiers éléments possèdent un sol en terre battue), une étable à vache et enfin, plusieurs petites étables à boeufs, veaux et vaches (avec sol en briques). Chaque élément est séparé de son voisin par une cloison à ossature de bois et remplissage de torchis, ou couverture de bardage de planches horizontales.

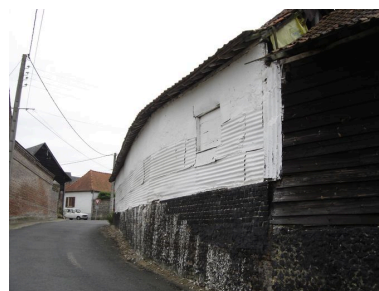
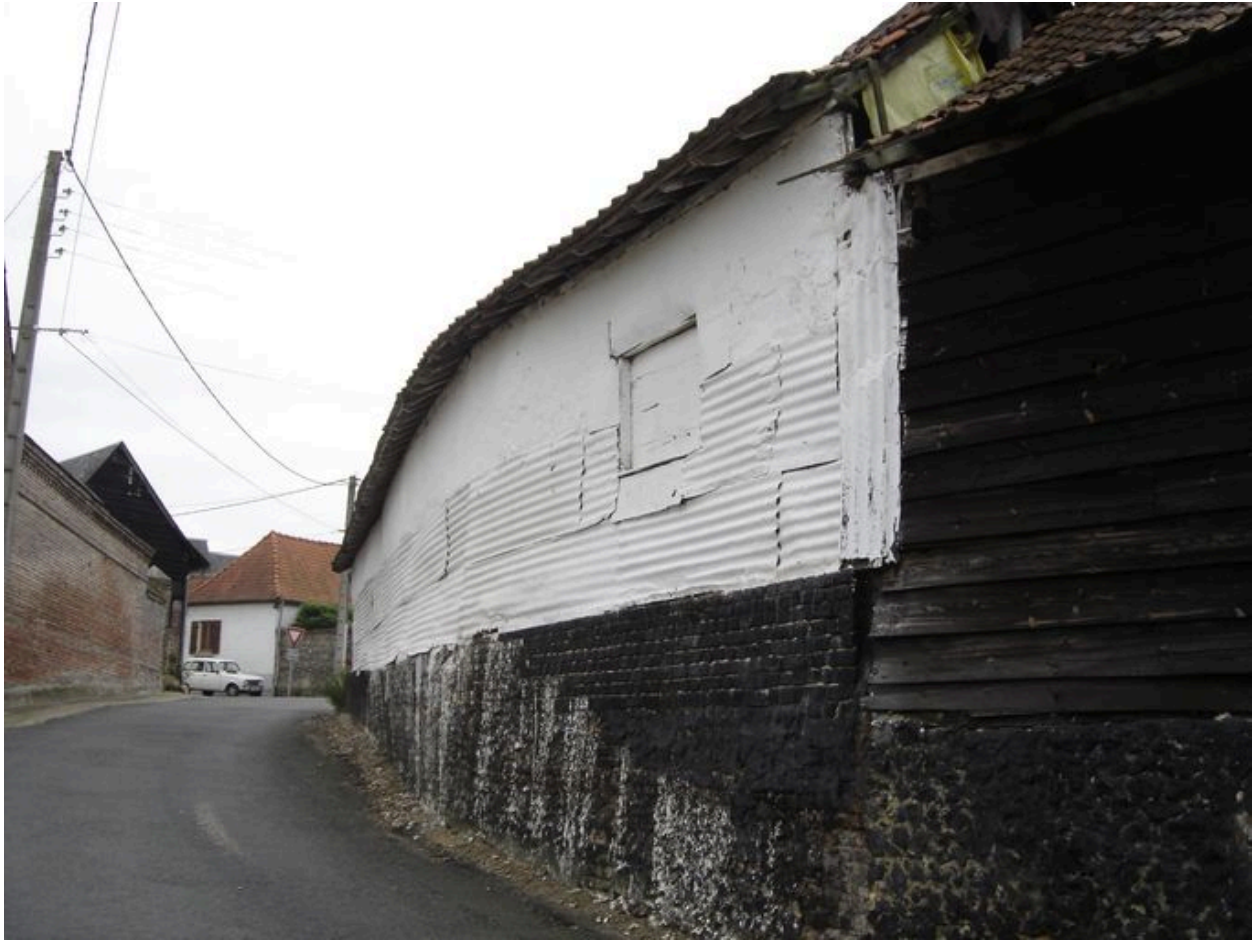
Autre vue des bâtiments longeant la rue.
Phot. Inès Guérin
IVR22_20058005984NUCA

Autre vue des bâtiments longeant la rue.

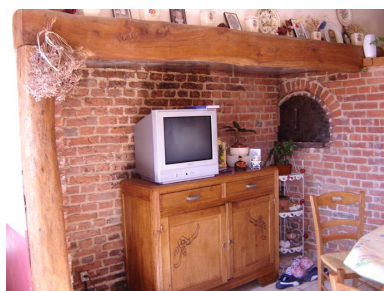
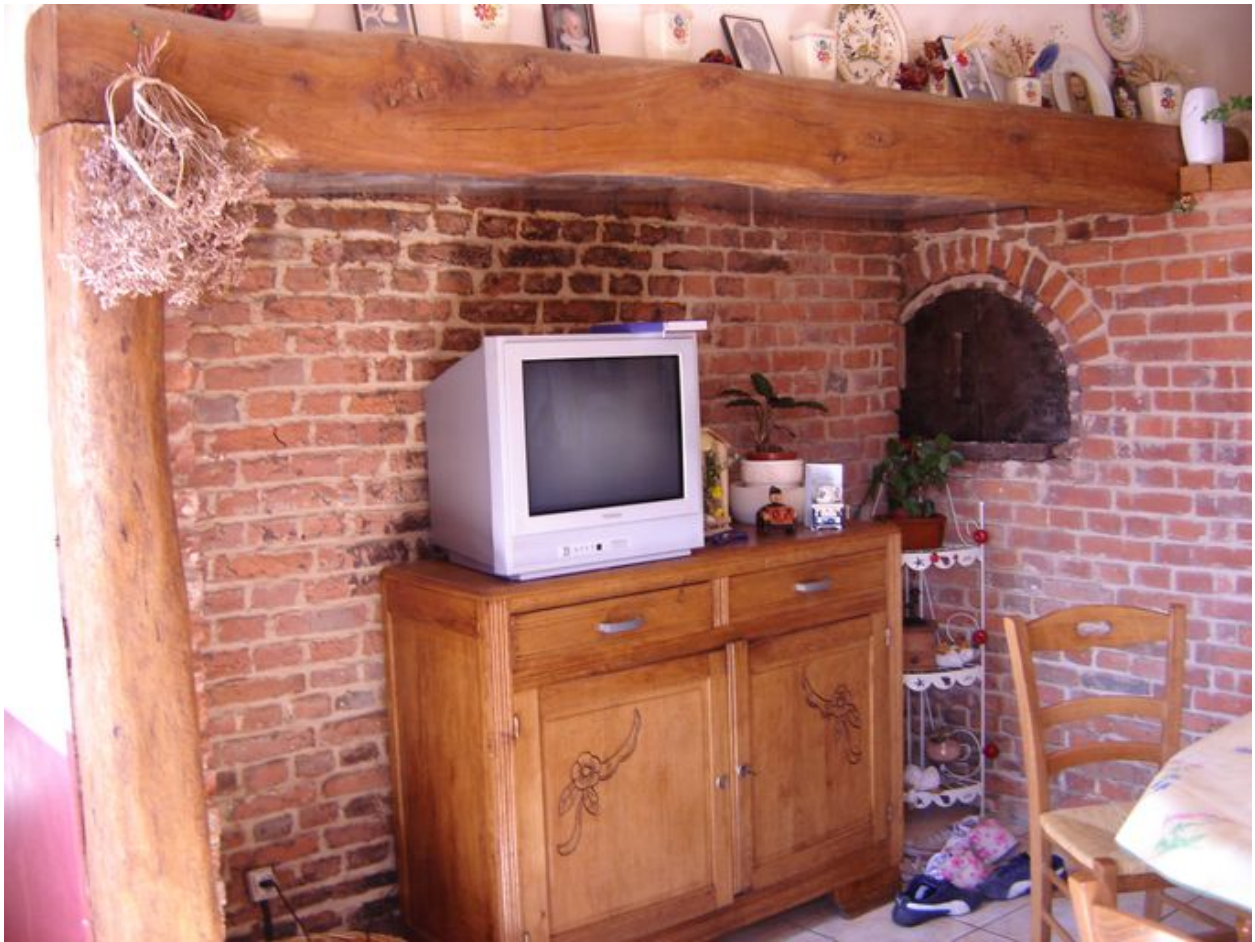
Vue de la cheminée de la salle du deuxième logement.
Phot. Inès Guérin
IVR22_20058005845NUCA

Vue de la cheminée de la salle du deuxième logement.

Le logis est situé en fond de cour. Entièrement reconstruit en parpaing, il a conservé une partie des éléments de son intérieur d'origine (la cheminée picarde, le four à pain ainsi que l'emplacement des cloisons en pans de bois permettant de déterminer la superficie des pièces anciennes). La cave, accessible depuis la cuisine, est voûtée en craie et relativement profonde. Dans le prolongement du logis, légèrement à l'arrière, se situe le hangar.

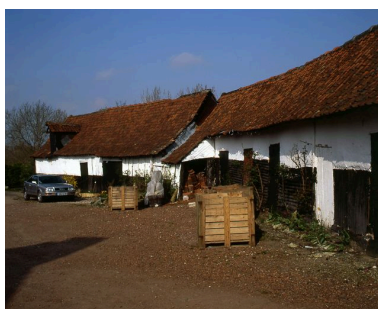
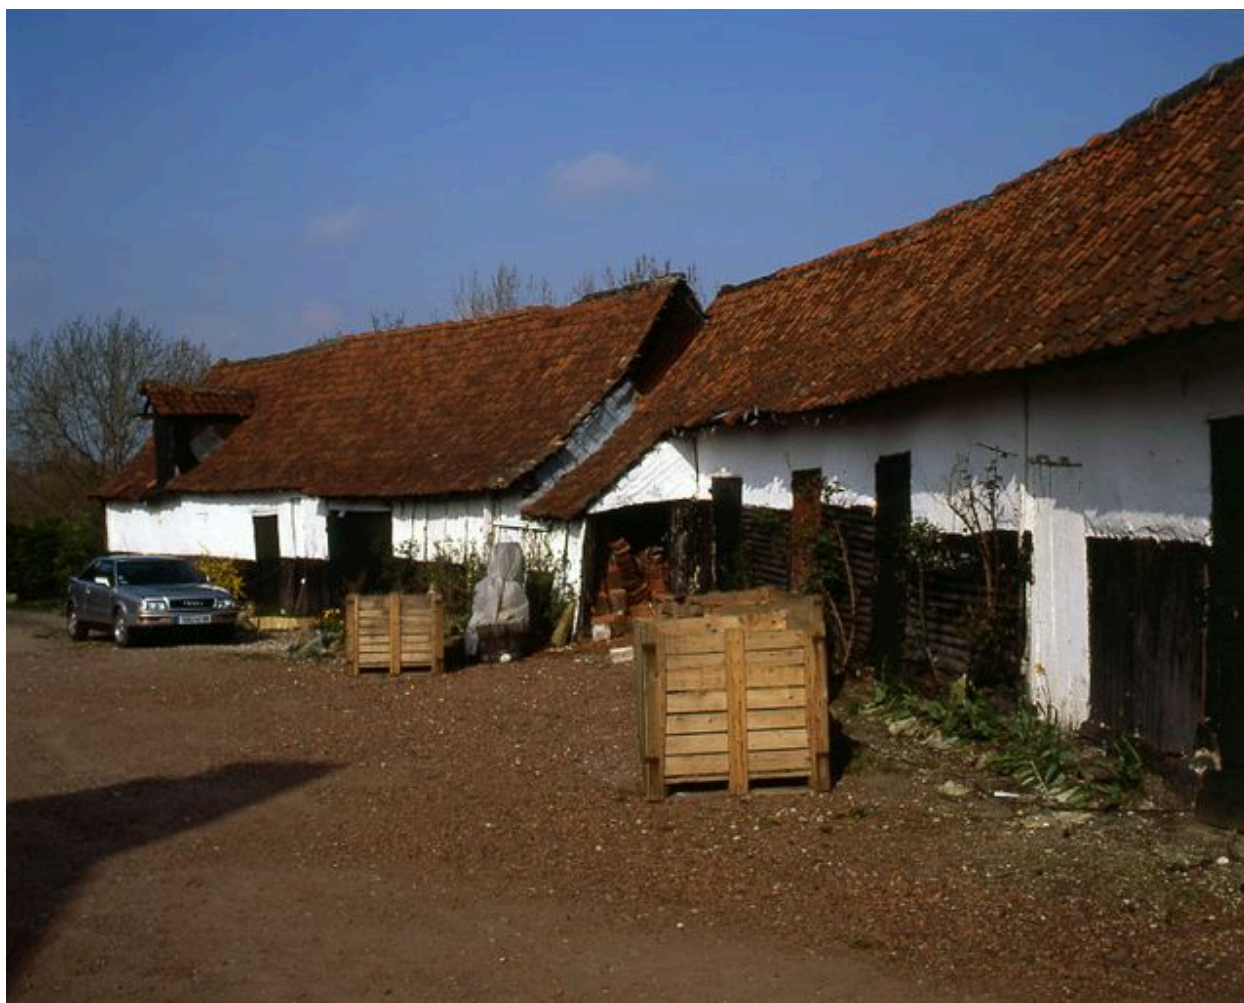
Vue des étables.
Phot. Irwin Leullier
IVR22_20078000034XA

Vue des étables.

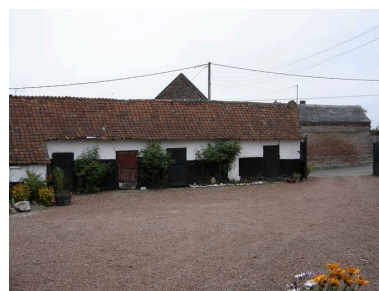
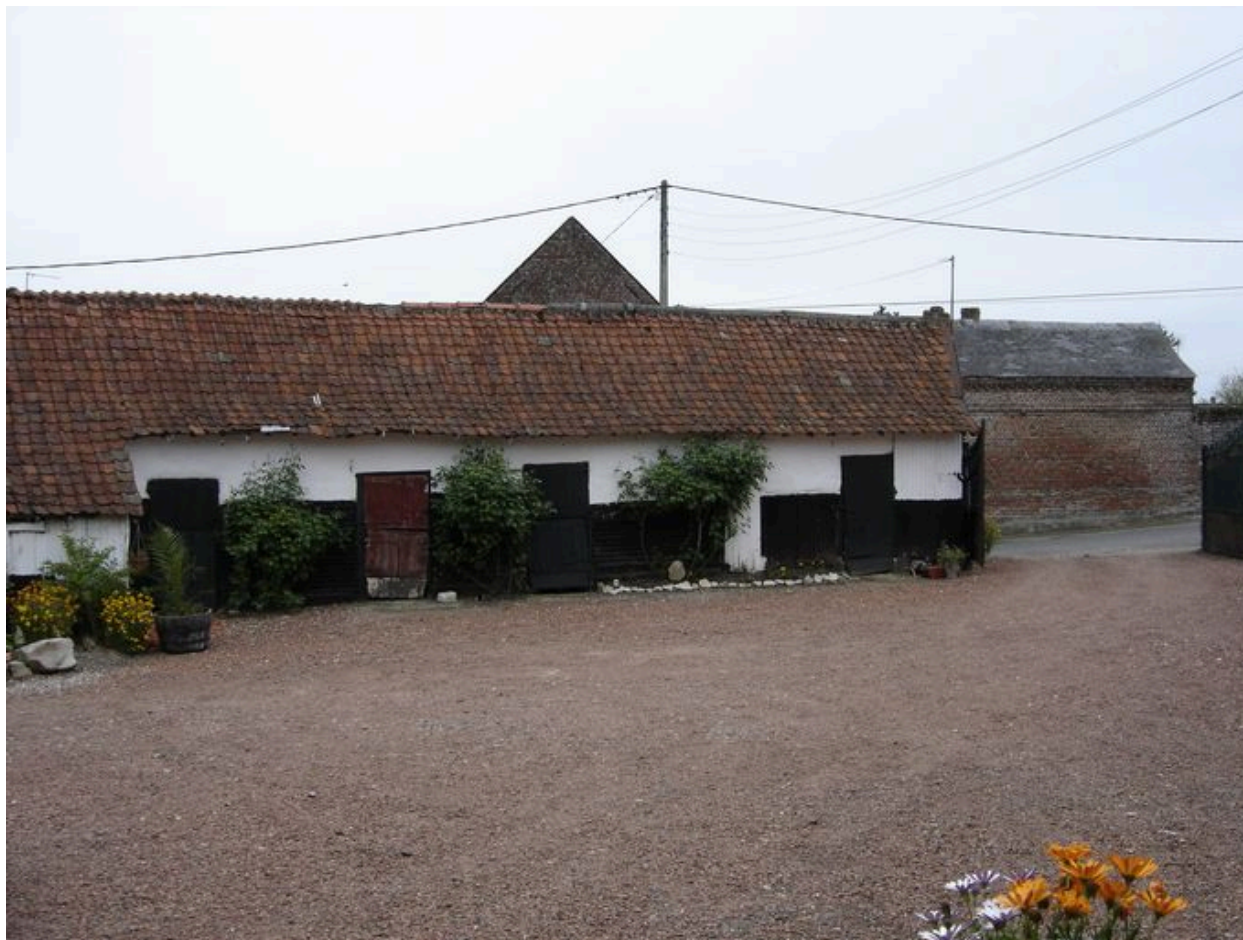
Vue des étables les plus au nord.
Phot. Inès Guérin
IVR22_20058005848NUCA

Vue des étables les plus au nord.

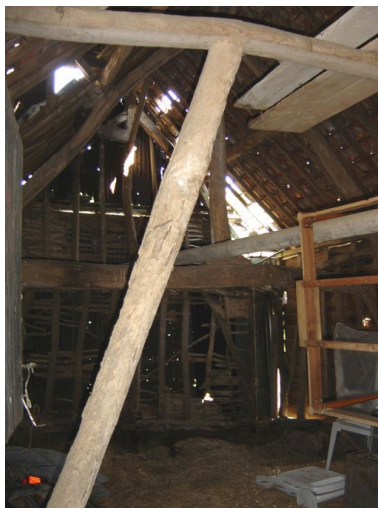
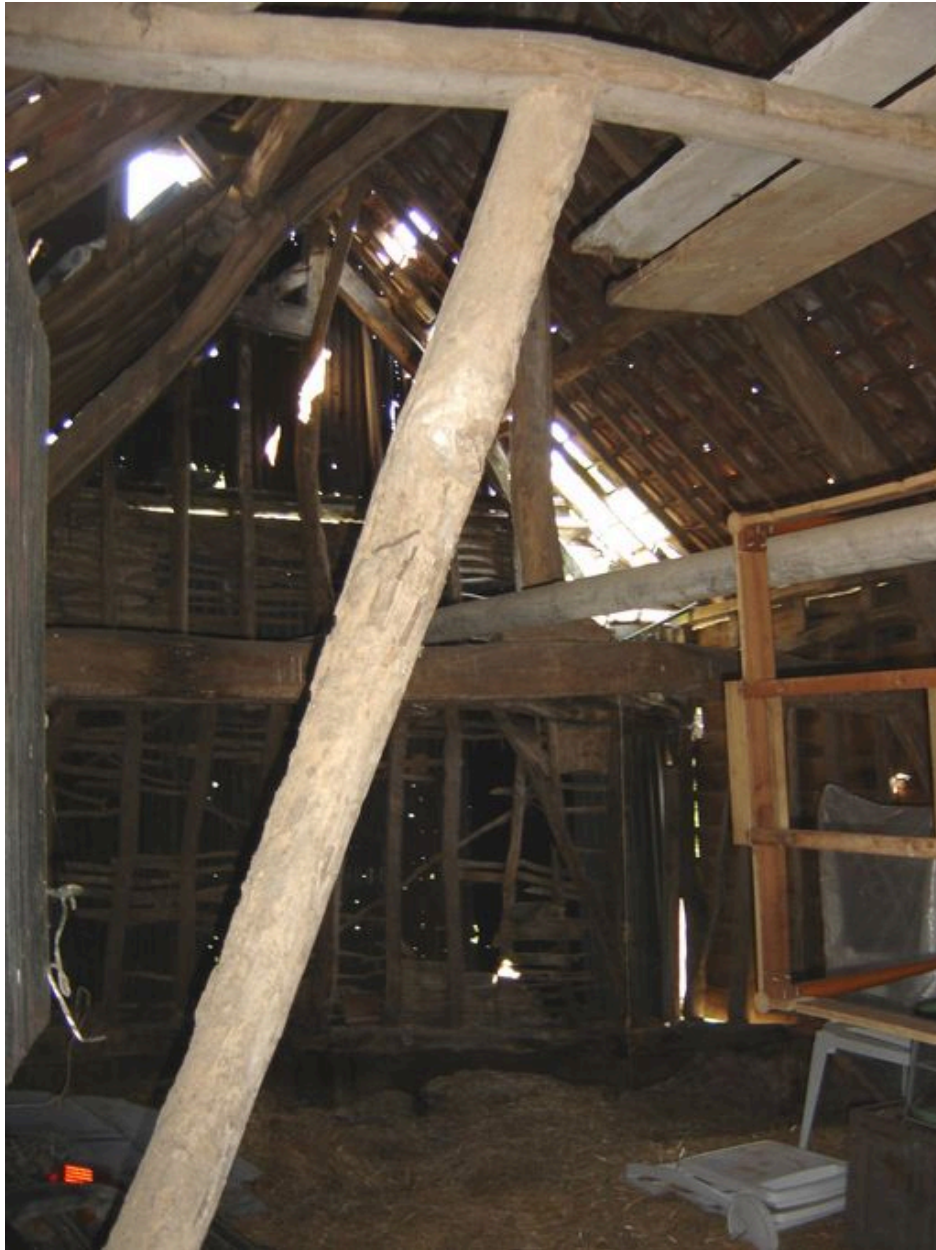
Vue intérieure d'une des étables.
Phot. Inès Guérin
IVR22_20058005852NUCA

Vue intérieure d'une des étables.

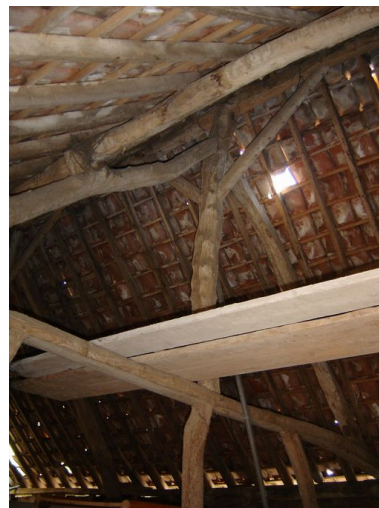
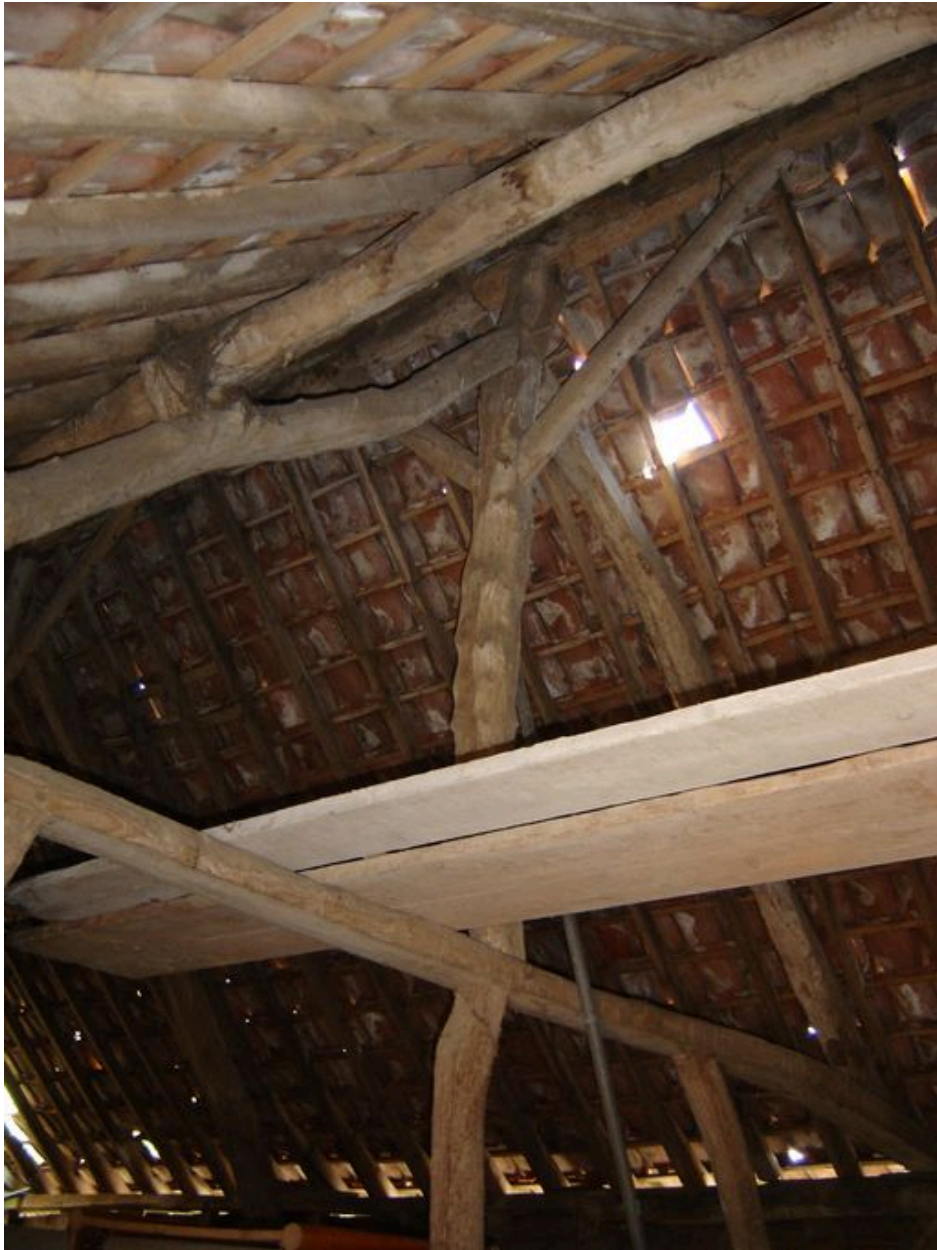
Autre vue d'une ferme de charpente.
Phot. Inès Guérin
IVR22_20058005854NUCA

Autre vue d'une ferme de charpente.

D'après le propriétaire, tous les bois qui composent les ossatures et les charpentes sont en orme.

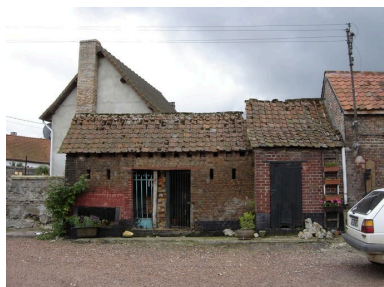
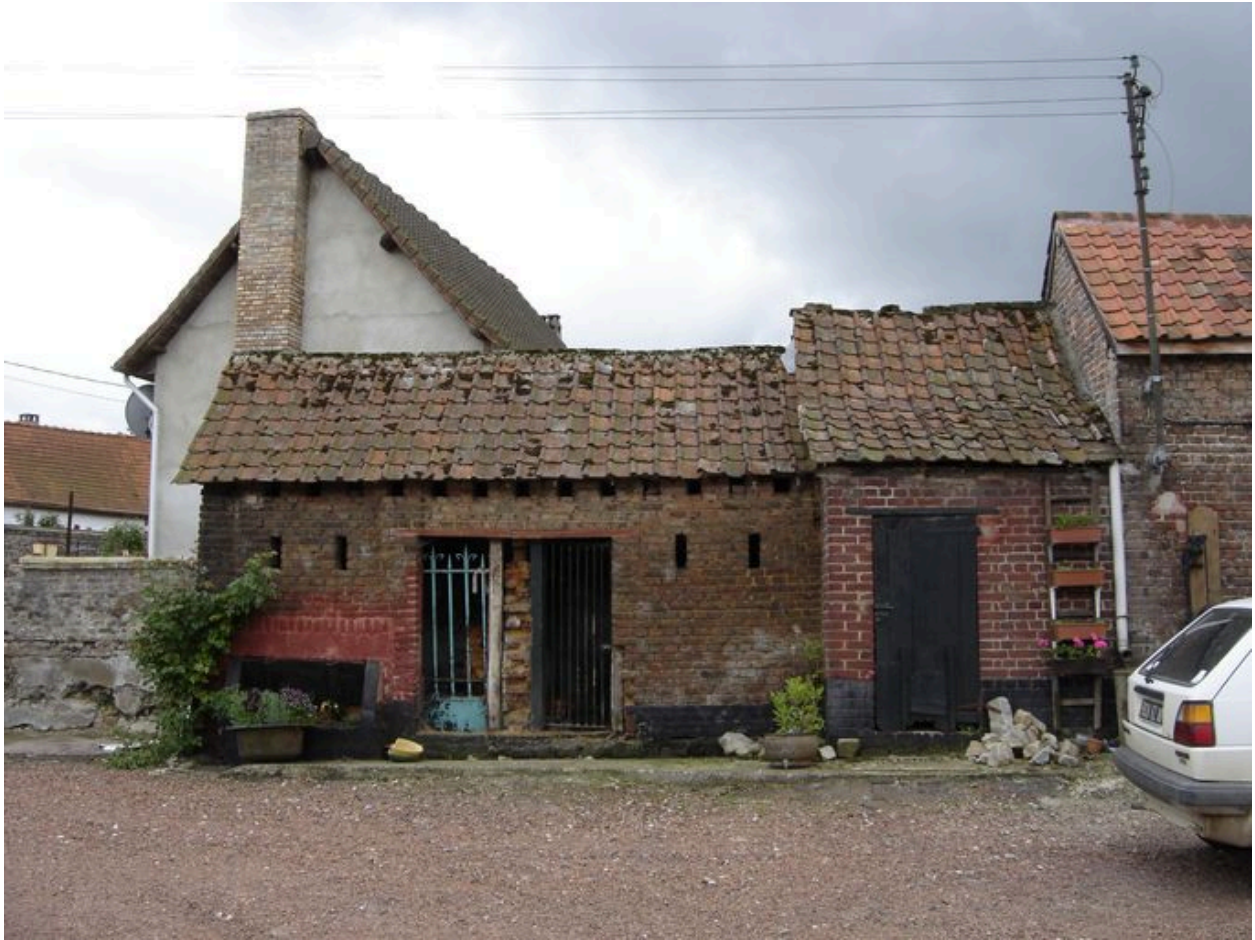
Vue des étables à cochons.
Phot. Inès Guérin
IVR22_20058005855NUCA

Vue des étables à cochons.

Le poulailler et les étables à cochons sont situés au sud-ouest de la cour. Ces petites constructions en brique possèdent de petites aérations verticales. Le bac situé à l'extérieur de la porcherie permet de donner la nourriture aux animaux sans devoir entrer dans l'étable.
