Hauts-de-France, Somme  
Boismont  
11 rue Huré

## Ancienne ferme

Numéro de dossier : IA80007542  
Date de l'enquête initiale : 2006  
Date(s) de rédaction : 2006  
Cadre de l'étude : inventaire préliminaire arrière-pays maritime picard  
Degré d'étude : repéré

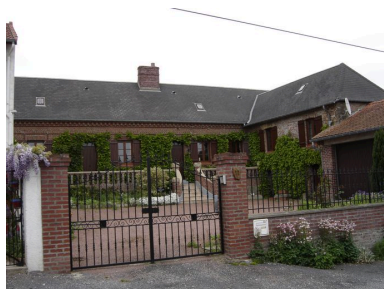
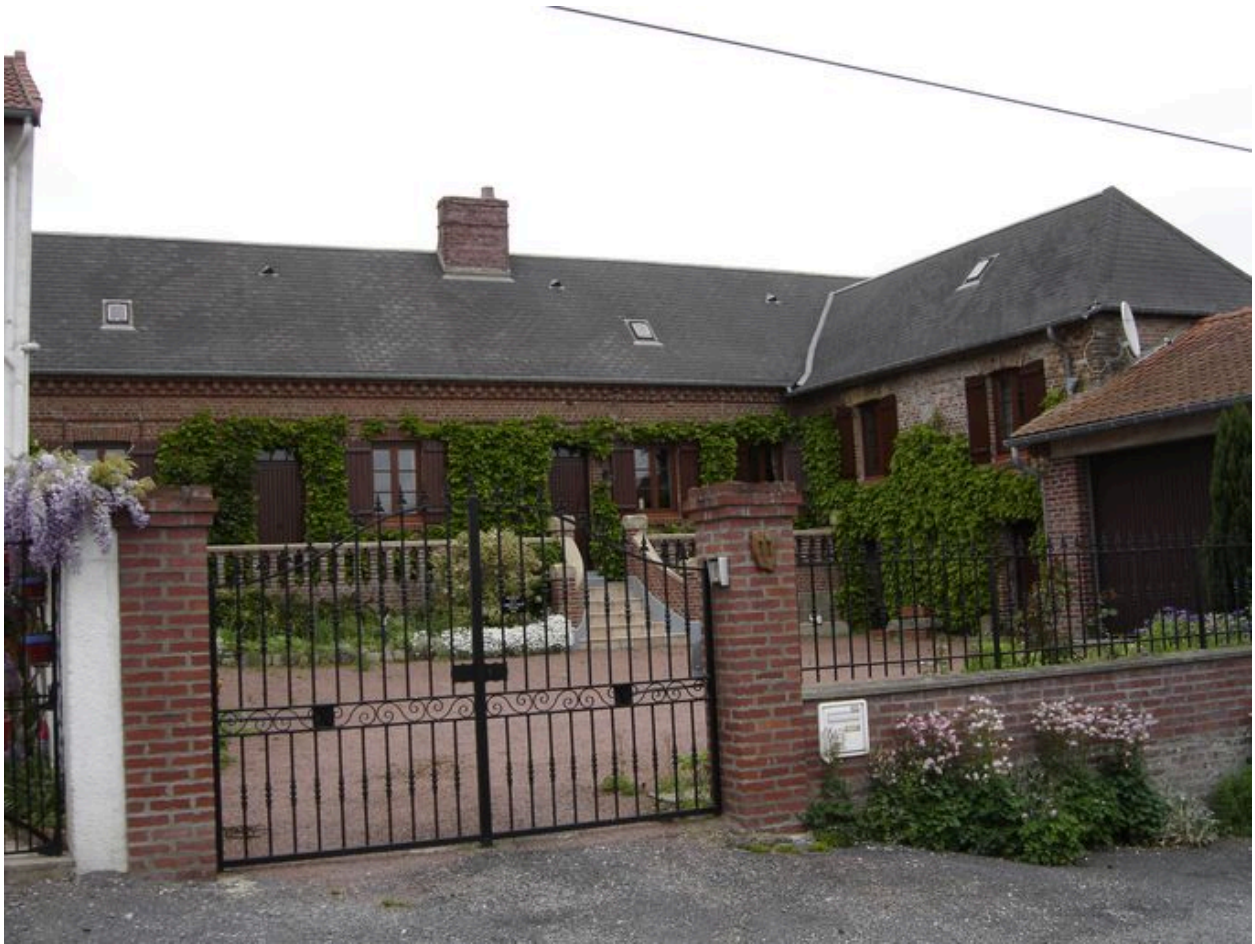
Vue générale.  
Phot. Inès Guérin  
IVR22\_20058005741NUCA

Vue générale.

Cette ancienne ferme présente une disposition relativement peu courante dans la région. Le logis, placé en fond de cour, est situé sur un promontoire. Le rez-de-chaussée surélevé trahit la présence d'une cave haute, accessible par une porte de plain-pied à l'ouest de la cour. La distribution régulière des six travées (dont deux portes) en façade pourrait indiquer la présence de deux logements ou d'un logement et d'une partie annexe. Le décor se limite à la présence d'une frise à denticules au niveau de la corniche.

En retour d'équerre, un bâtiment long de deux travées se déploie également sur un étage de soubassement. Le garage, dans le prolongement, semble avoir été reconstruit sur les fondations d'un bâtiment ancien. Un long jardin occupe l'arrière de la propriété.

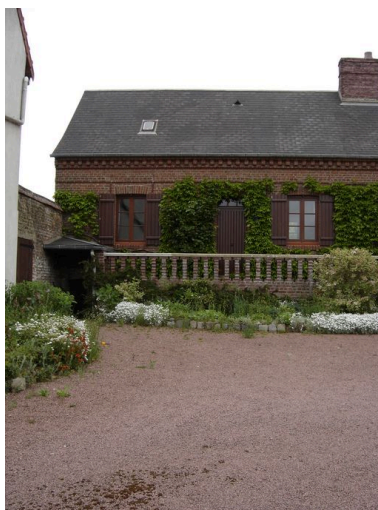
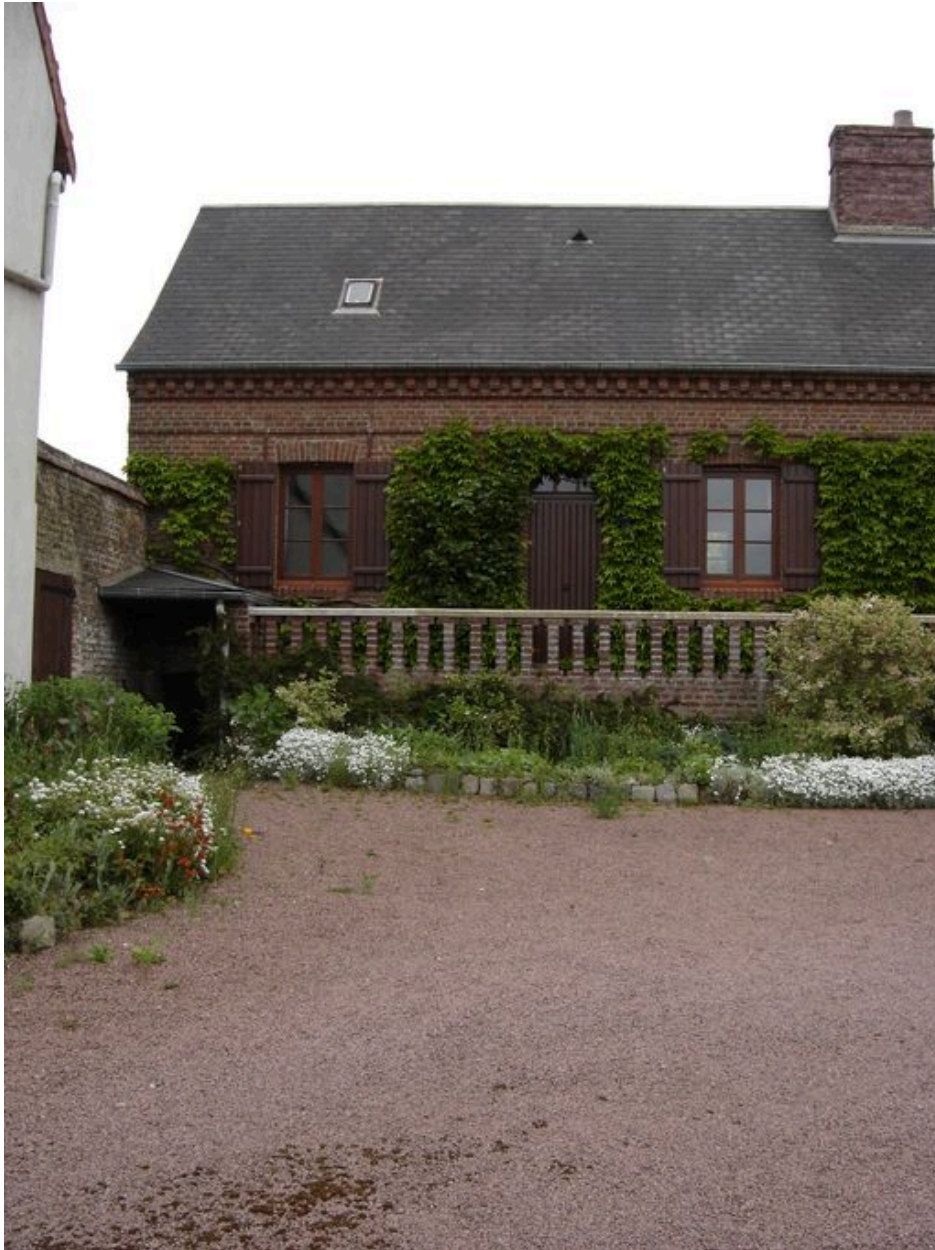
Vue de l'accès à la cave  
située sous le logis.  
Phot. Inès Guérin  
IVR22\_20058005743NUCA

Vue de l'accès à la cave située sous le logis.

Cette ancienne ferme semble avoir abrité dans sa cave, accessible de plain-pied, un espace permettant le travail de la laine et du tissu. Si la cave (que nous n'avons malheureusement pas pu visiter) est suffisamment haute et éclairée, cette

hypothèse peut être vérifiable. L'étage de soubassement du bâtiment en retour d'équerre aurait pu habiter des animaux ; des ouvertures sont probablement faites dans le mur de façade mais la végétation empêche d'en percevoir l'existence.
