Hauts-de-France, Somme
Pendé
51 bis rue du Petit-Pendé

Ferme

Numéro de dossier : IA80007643
Date de l'enquête initiale : 2005
Date(s) de rédaction : 2005
Cadre de l'étude : inventaire préliminaire arrière-pays maritime picard
Degré d'étude : repéré

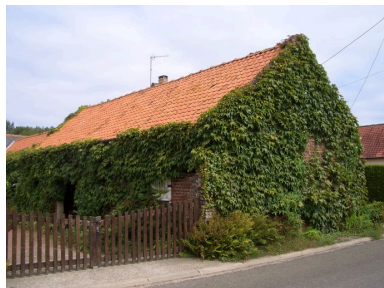
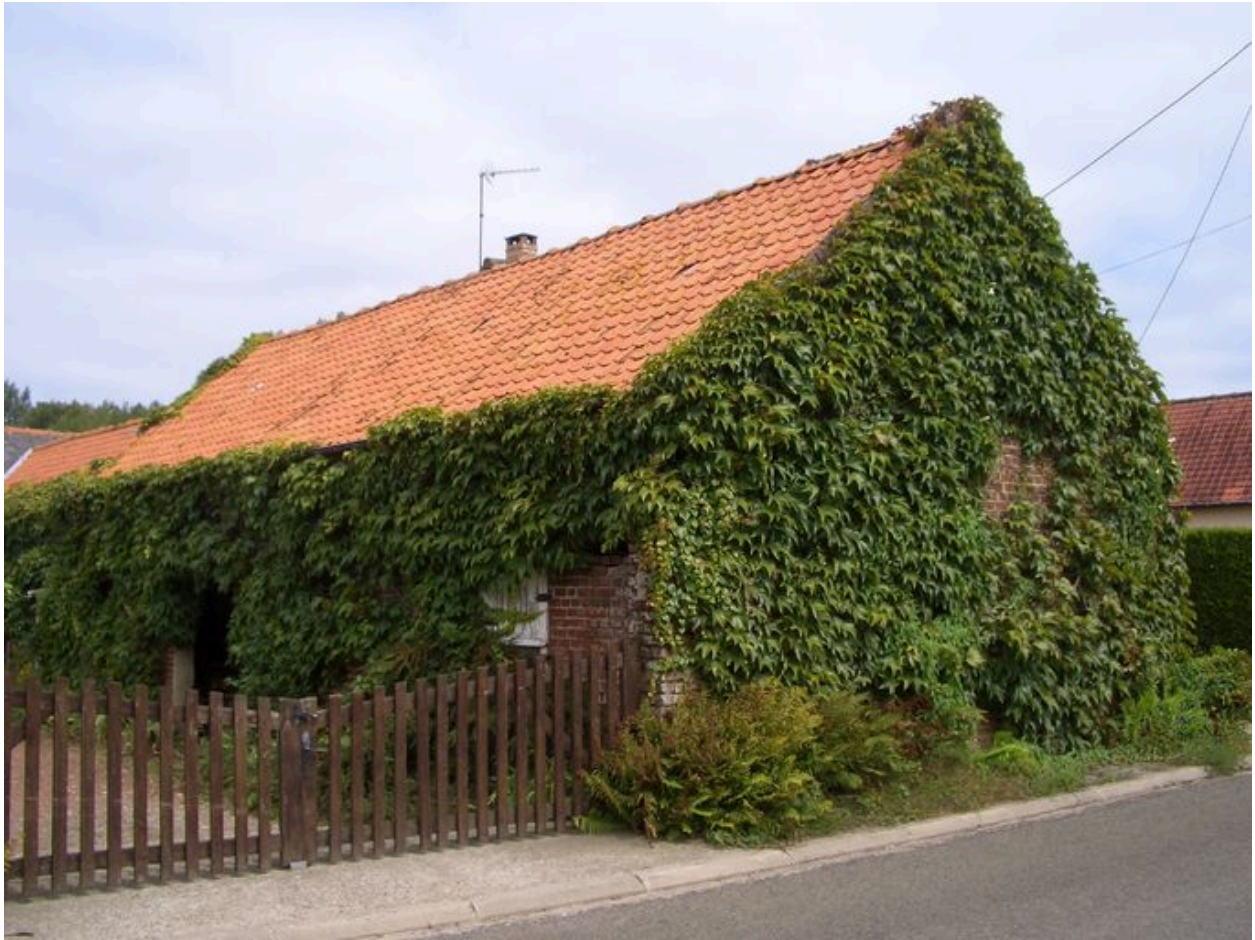
Vue de la dépendance
à l'entrée de la cour.
Phot. Inès Guérin
IVR22_20078005140NUCA

Vue de la dépendance à l'entrée de la cour.

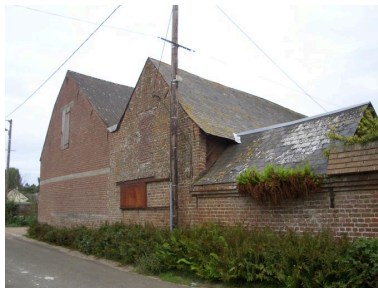
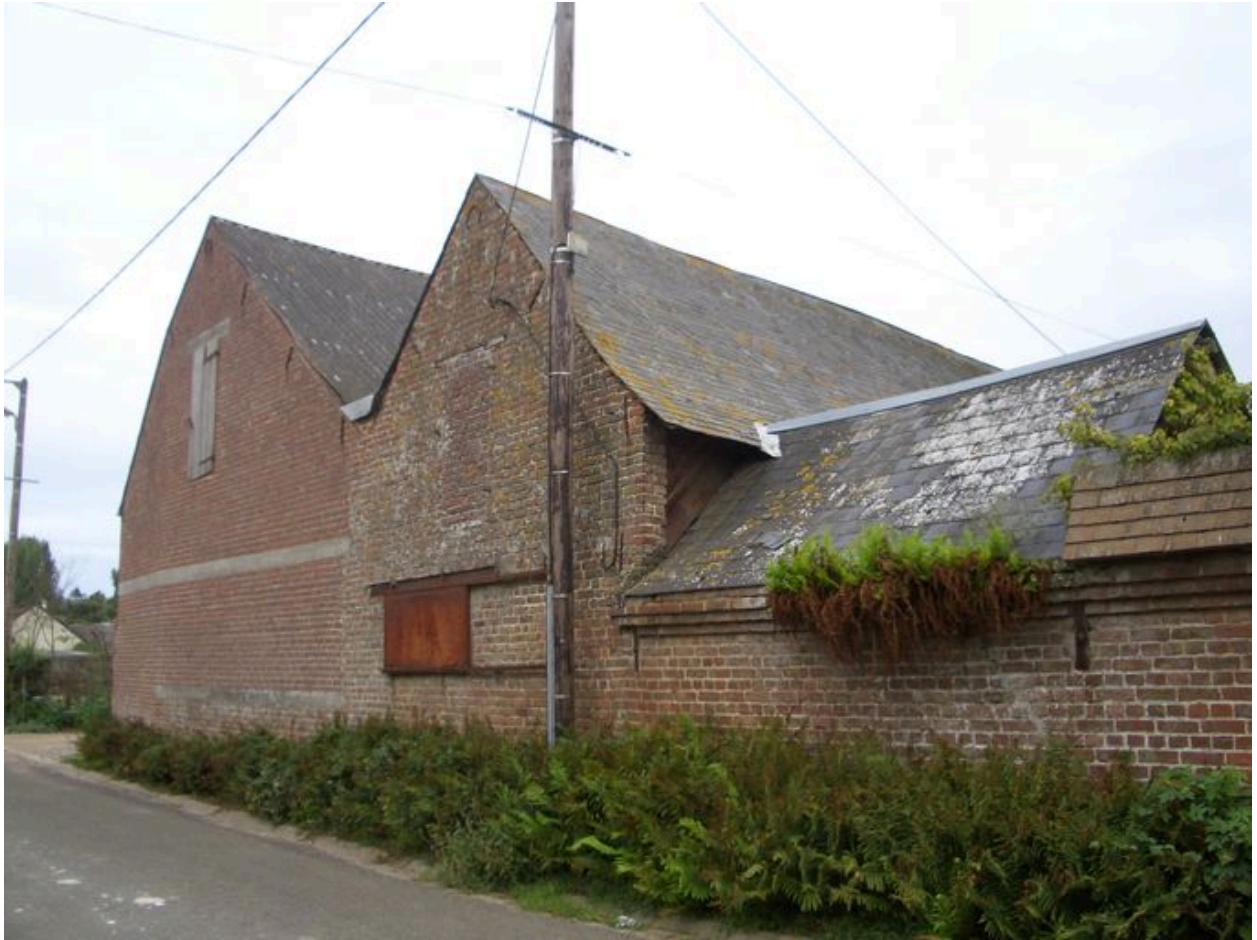
Une ferme figure à cet emplacement sur le cadastre napoléonien. Il ne reste rien de cette construction. La brique permet de dater l'exploitation actuelle de la seconde moitié du 19e siècle. Le bâtiment de gauche semble, lui, avoir été édifié au cours du premier quart du 20e siècle (couleur de la brique). Le logis a été entièrement reconstruit à une date récente.

Vue des bâtiments construits
au début du 20e siècle.
Phot. Inès Guérin
IVR22_20078005141NUCA

Vue des bâtiments construits au début du 20e siècle.

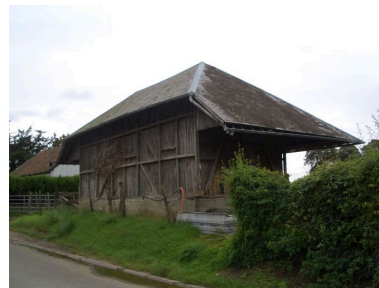
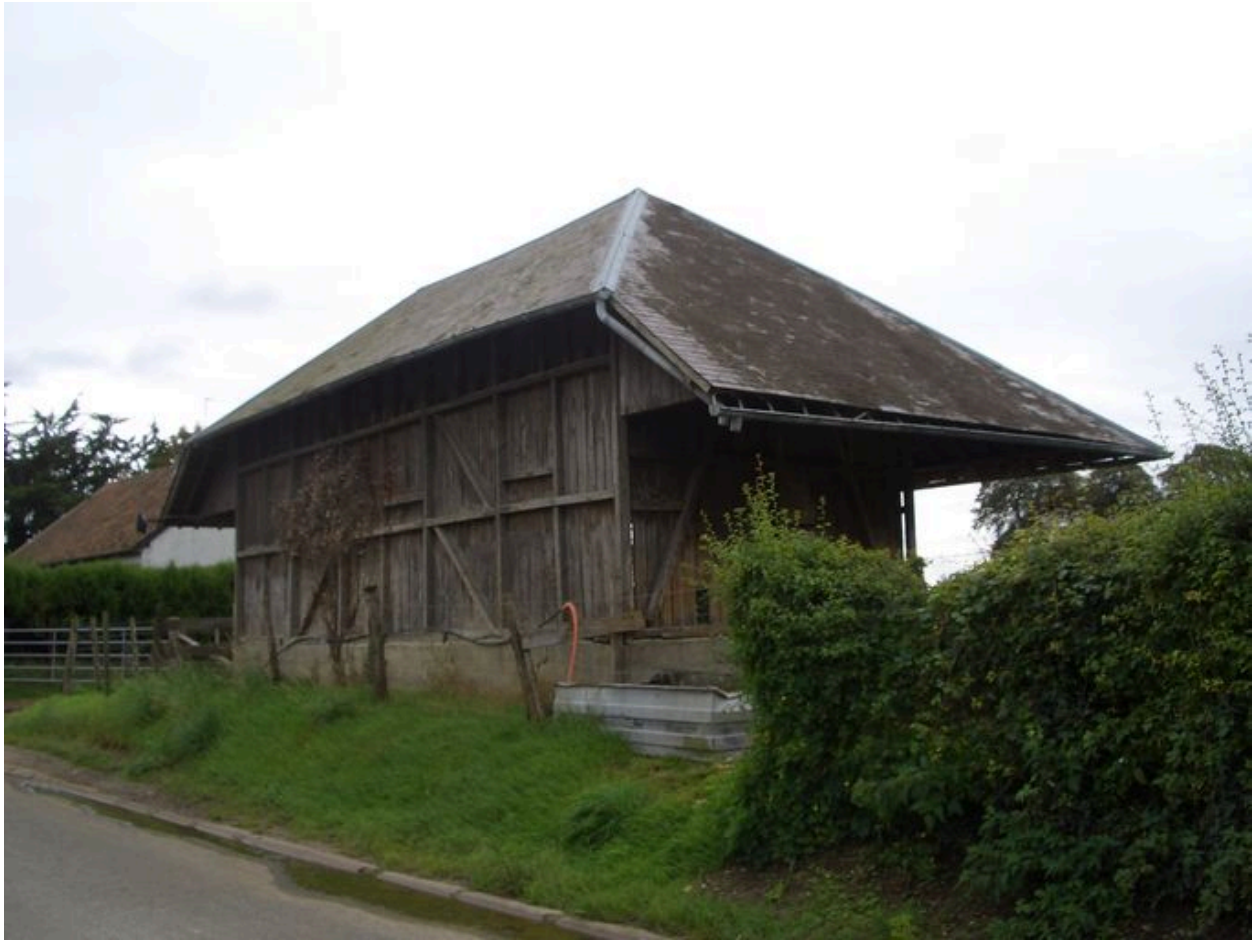
Vue d'un abri pour animaux situé
dans la pâture en face de la ferme.
Phot. Inès Guérin
IVR22_20078005306NUCA

Vue d'un abri pour animaux situé dans la pâture en face de la ferme.
