Hauts-de-France, Somme
Pendé
Tilloy
8 place du 8-Mai, 12 rue, dite Grande-rue

Ferme

Numéro de dossier : IA80007695
Date de l'enquête initiale : 2005
Date(s) de rédaction : 2005
Cadre de l'étude : inventaire préliminaire arrière-pays maritime picard
Degré d'étude : étudié

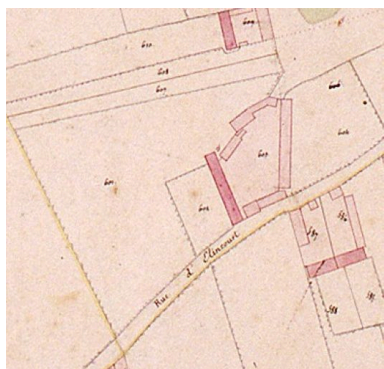
Plan détaillé de la ferme en 1832.
Phot. Monnehay-Vulliet Marie-Laure
IVR22_20068005682XAB

Une ferme figure sur le cadastre napoléonien selon un plan strictement similaire. Il est fort probable que les bâtiments visibles sur le plan de 1832 soient ceux que l'on aperçoit sur place aujourd'hui. Dans ce cas, ils auraient été construits au 18^e siècle ou au début du 19^e siècle. Mais il est difficile de les dater car il semble qu'ils aient fait l'objet d'un entretien régulier (remplacement du torchis usagé et en enduit annuel à la chaux). Le logis a reçu un badigeon au cours de la première moitié du 20^e siècle ; il est donc également très difficile d'avancer une datation. Les écuries et étables situées dans le prolongement du logis semblent avoir été construites au début du 20^e siècle (couleur de la brique).

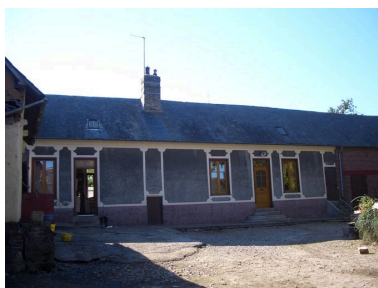
Façade principale du logis.
Phot. Inès Guérin
IVR22_20068005263NUCA

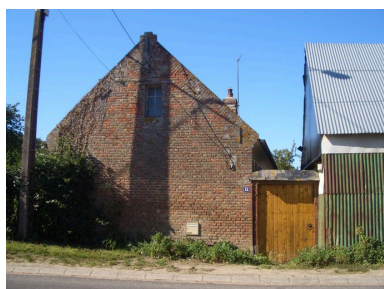
Vue du pignon nord en brique.

et une seconde à claire-voie. Les deux murs pignons sont pourvus d'un essentage d'ardoise. En retour d'équerre, au sud, se trouvent les étables à veaux, à vaches (plus haute) et une écurie (encore plus haute). Des tôles les protègent sur la Grande Rue. La sablière haute est assemblée à mi-bois non chevillé.

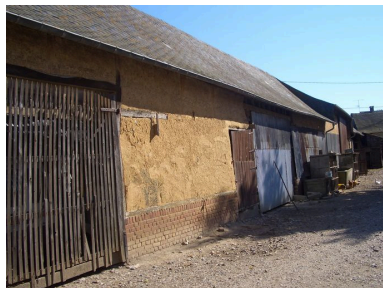
Vue de la partie sud de la grange.
Phot. Inès Guérin
IVR22_20068005271NUCA

Cette ferme occupe un grand espace central autour duquel les éléments sont distribués de façon rationnelle. Elle est accessible depuis la rue principale (rue d'Elincourt sur le cadastre napoléonien et Grande Rue aujourd'hui) et depuis la place. La cour prend d'ailleurs une forme d'entonnoir en raison de la disposition des bâtiments, dont la sortie conduirait à la place publique. L'exploitation agricole est entourée de pâtures. L'ensemble des bâtiments est en torchis et pans de bois sur solin de brique, couvert d'un toit à longs pans en ardoise. Situé sur une légère proéminence, le logis, orienté, occupe le fond de la cour. Le mur sud à pignon découvert et couteaux picards est en briques. Le rez-de-chaussée légèrement surélevé atteste la présence d'une cave, accessible depuis la façade sur cour. La salle commune et la salle d'apparat disposent chacun d'une porte donnant vers l'extérieur. La porte du grenier est également placée en façade. Un trottoir en brique longe le bâtiment. La corniche observe un léger arrondi. Du sud au nord, les pièces sont ainsi distribuées : une remise ou "fournil" ou laiterie, les deux chambres dans la largeur, la salle commune, le salon, et deux autres chambres. Les portes sont en chêne. La salle conserve une cheminée à double foyer avec entablement à corbeaux moulurés. Les poutres sont en orme. Dans le prolongement de la partie habitable, construites en briques, sont situées les écuries et étables, surmontées d'un fenil. Une cave à cidre et pommes de terre est située sous l'écurie. La pièce à confectionner le cidre et à gruger les betteraves est placée au bout de ce bâtiment, au nord. En biais se situe le grenier sur pilotis, servant également en partie de charretterie et de grange. Il est flanqué à l'ouest d'un bâtiment plus bas. Le fenil est accessible par une gerbière placée sur le pignon oriental et d'une ouverture basse sur cour. Tout le côté oriental est occupé par une grange très longue, servant au stockage des blés ou de l'avoine en botte. Le centre de celle-ci observe une légère saillie accueillant une porte à double battant plein

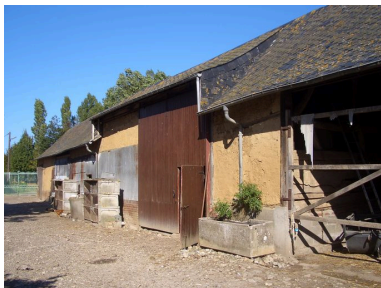
Vue de la partie centrale de la grange.
Phot. Inès Guérin
IVR22_20068005272NUCA

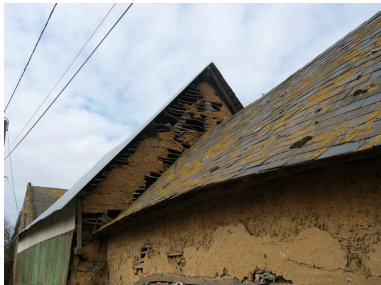
Vue du décrochement
du pignon de l'écurie.
Phot. Inès Guérin
IVR22_20068005280NUCA

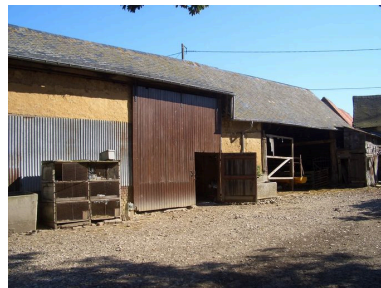
Vue de la partie nord de la grange.
Phot. Inès Guérin
IVR22_20068005273NUCA

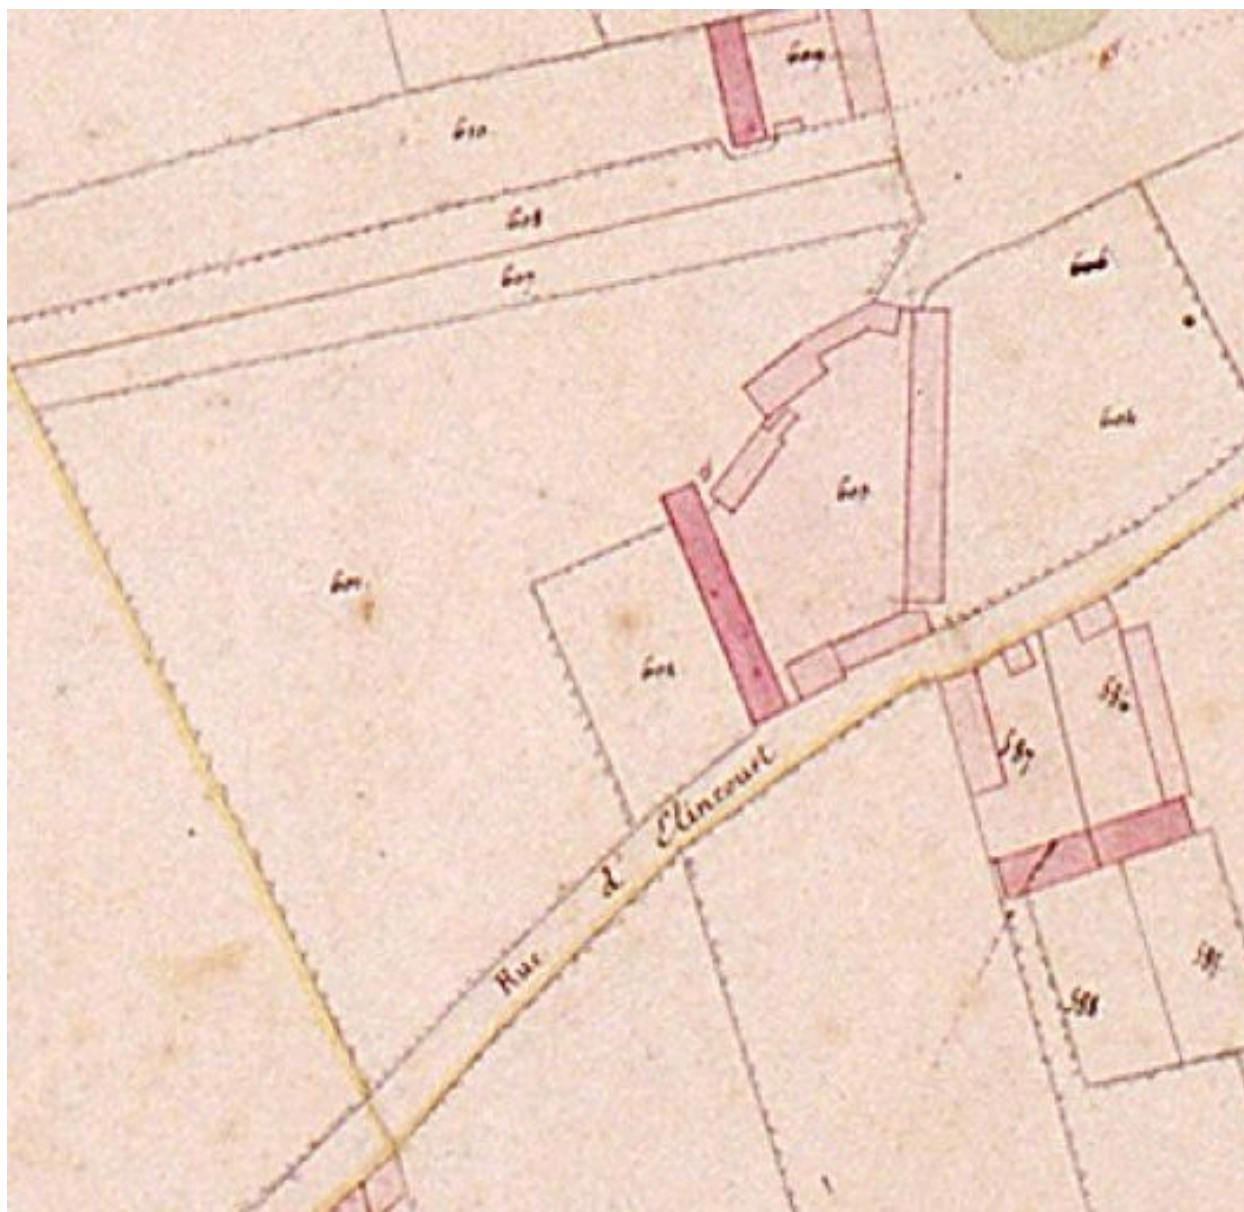
IVR22_20068005682XAB

Plan détaillé de la ferme en 1832.

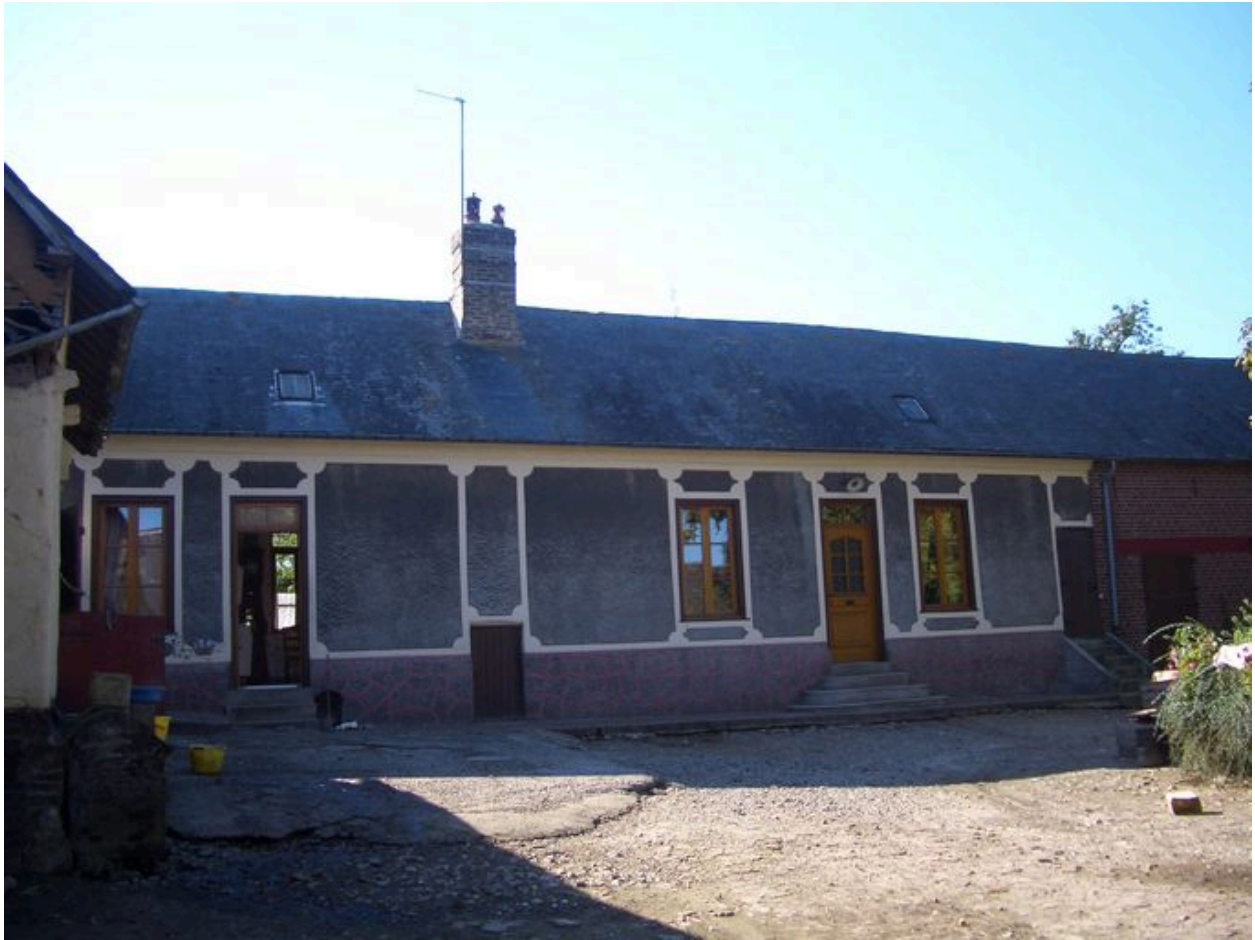
IVR22_20068005263NUCA

Façade principale du logis.

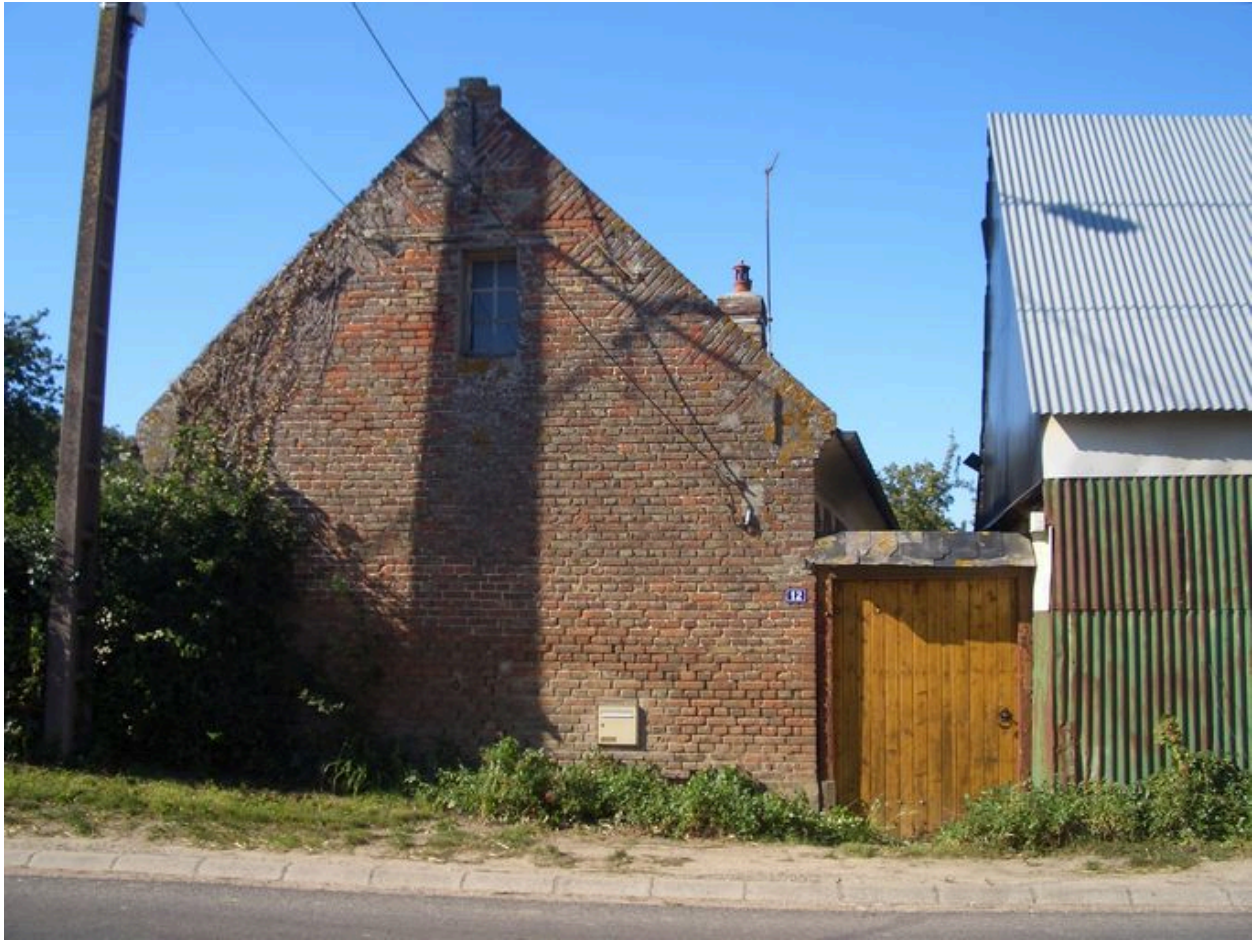
IVR22_20068005265NUCA

Vue du pignon nord en brique.

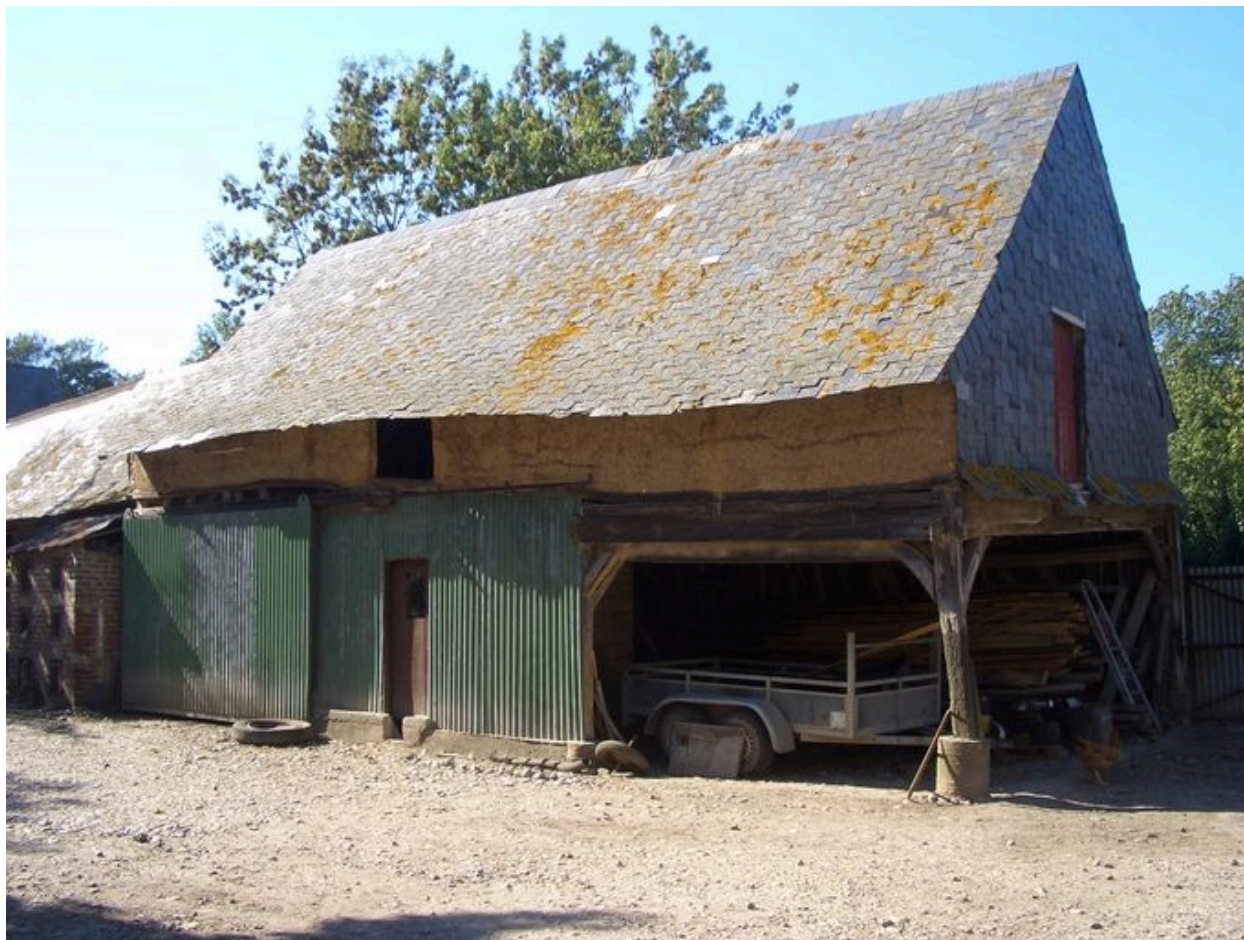
IVR22_20068005270NUCA

Vue du grenier sur pilotis servant également de charreterie.

L'originalité de cette exploitation se concentre dans la présence du grenier sur pilotis, rarement rencontré dans les communes étudiées. Malgré la reconstruction de certains, tous les bâtiments sont encore en place, chacun occupant une fonction spécifique, témoignant ainsi des multiples activités d'une ferme des 18e et 19e siècles.

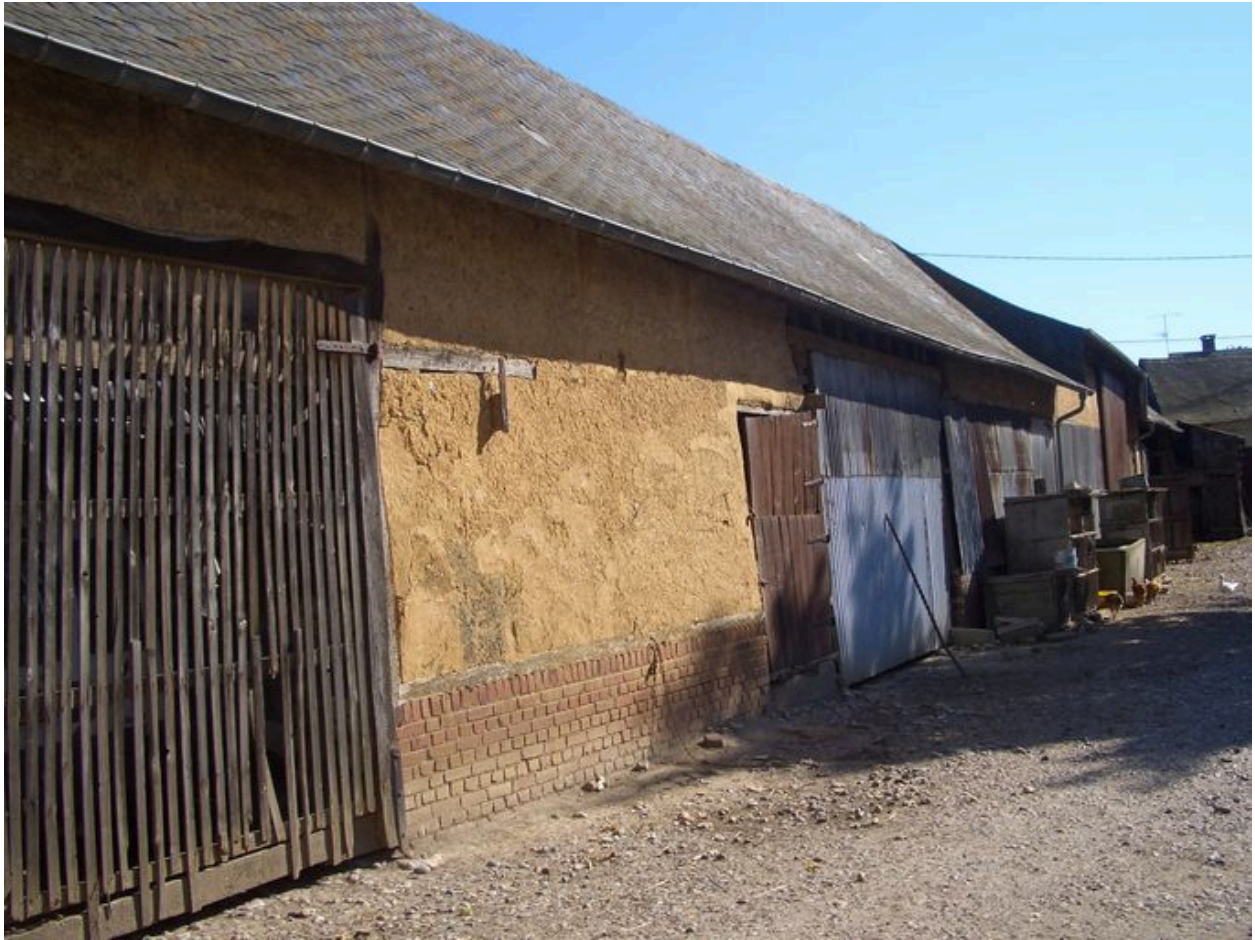
IVR22_20068005271NUCA

Vue de la partie sud de la grange.

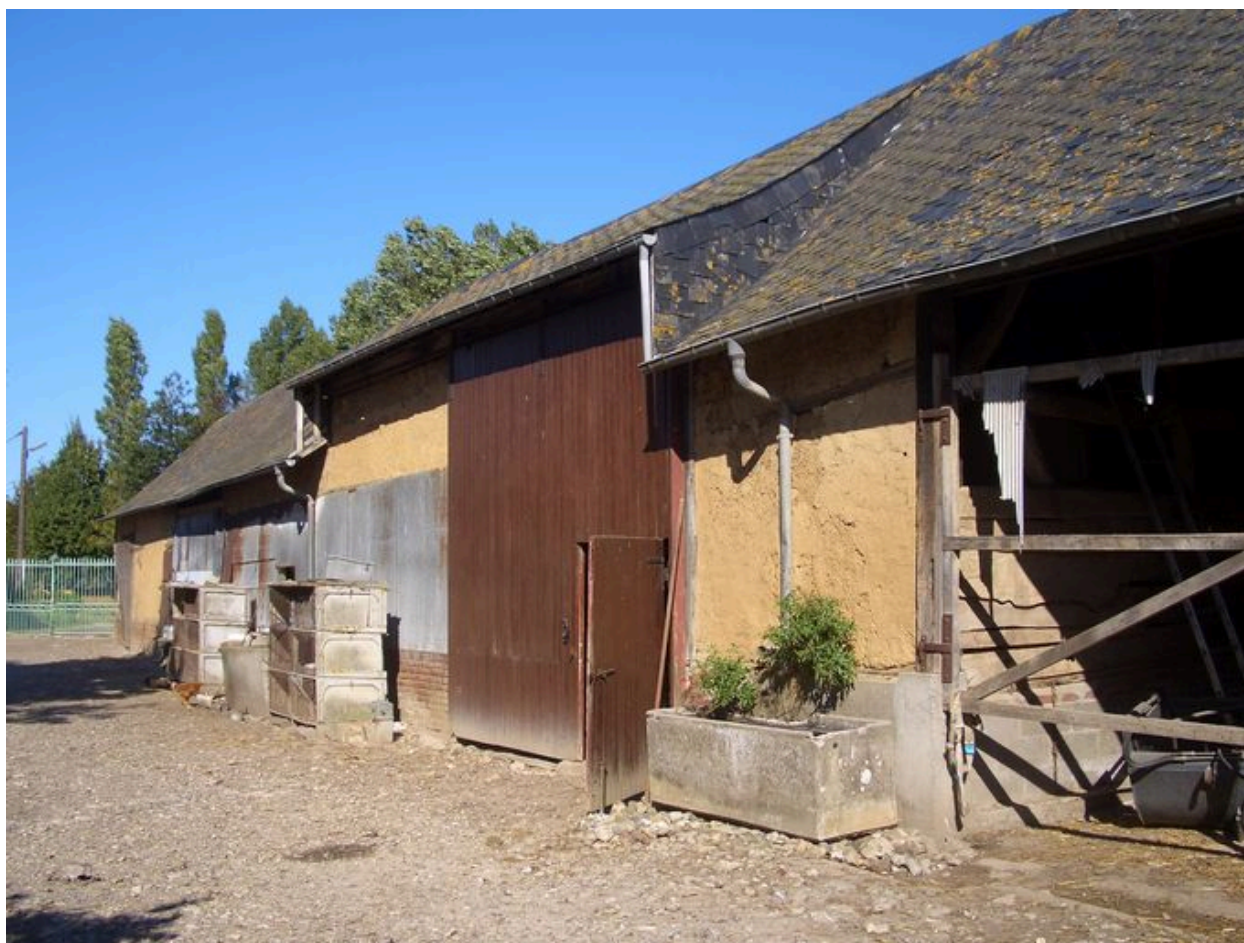
IVR22_20068005272NUCA

Vue de la partie centrale de la grange.

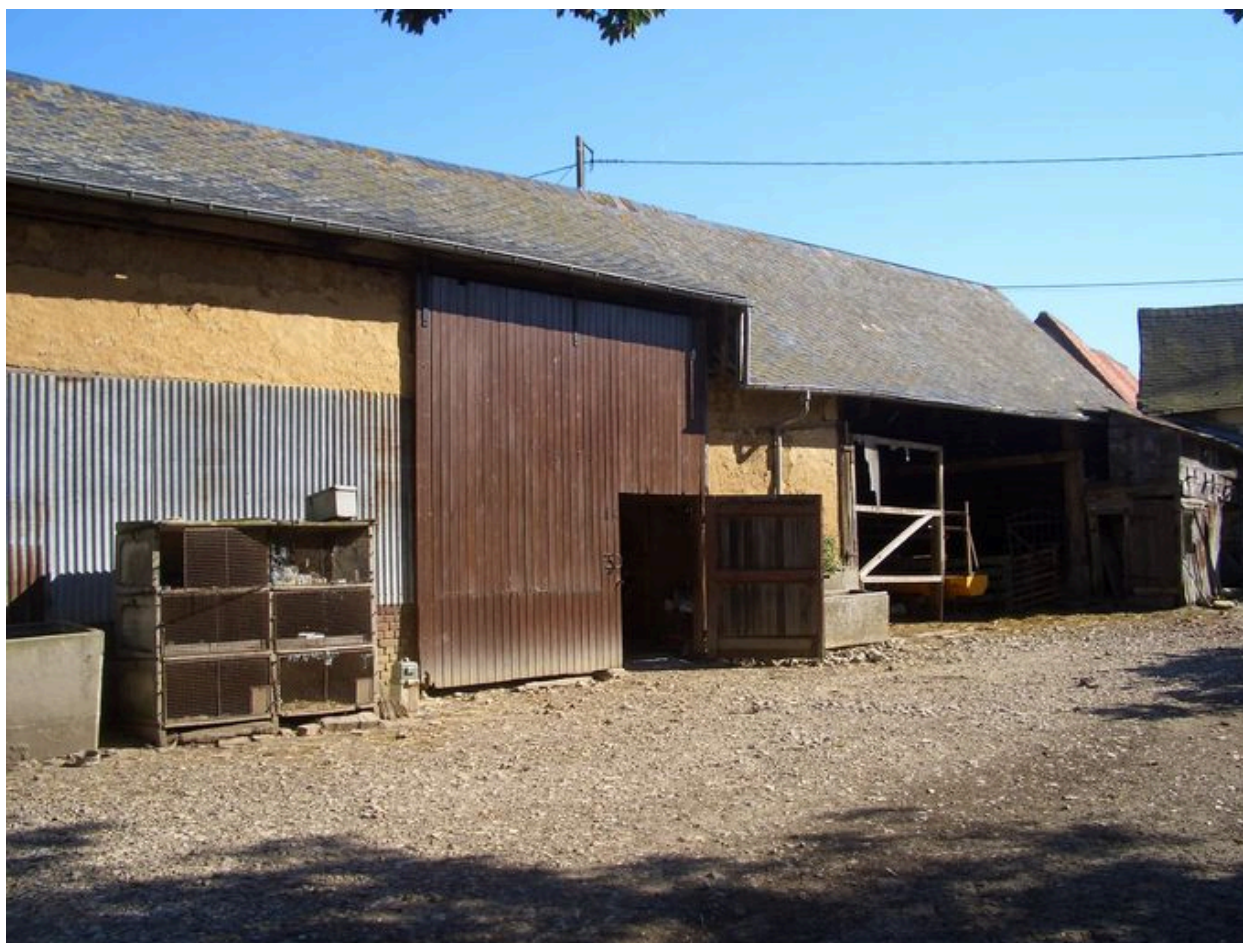
IVR22_20068005273NUCA

Vue de la partie nord de la grange.

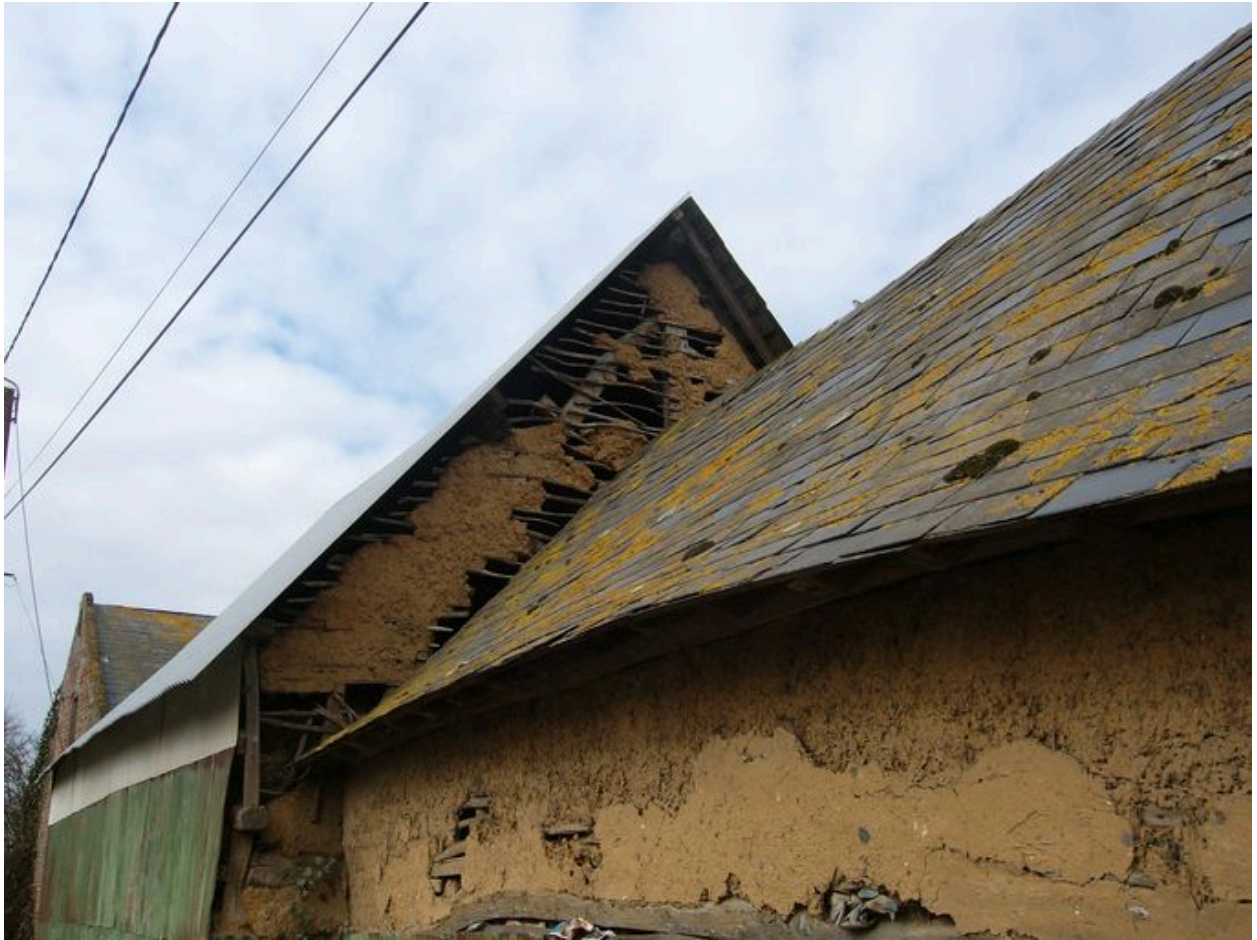
IVR22_20068005280NUCA

Vue du décrochement du pignon de l'écurie.
