Hauts-de-France, Somme Pendé Tilloy 8 place du 8-Mai, 12 rue, dite Grande-rue

Ferme

Numéro de dossier : IA80007695 Date de l'enquête initiale : 2005 Date(s) de rédaction : 2005

Cadre de l'étude : inventaire préliminaire arrière-pays maritime picard

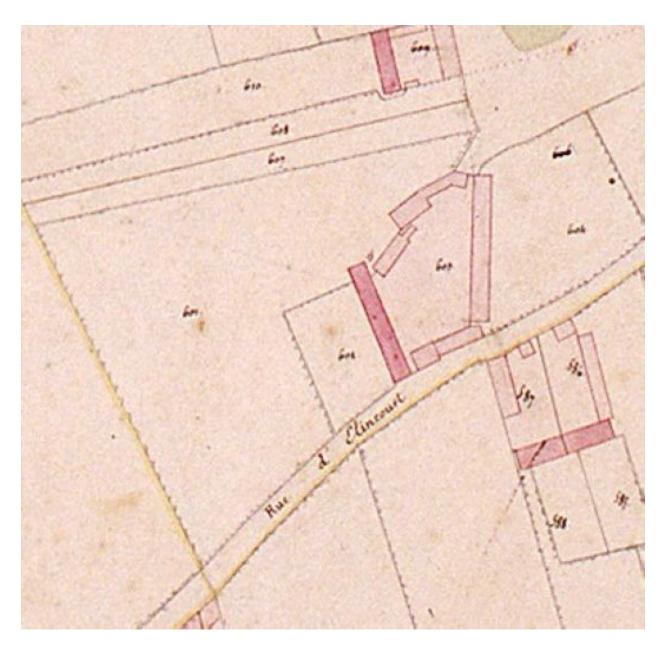
IVR22_20068005682XAB

Plan détaillé de la ferme en 1832.

Une ferme figure sur le cadastre napoléonien selon un plan strictement similaire. Il est fort probable que les bâtiments visibles sur le plan de 1832 soient ceux que l'on aperçoit sur place aujourd'hui. Dans ce cas, ils auraient été construits au 18e siècle ou au début du 19e siècle. Mais il est difficile de les dater car il semble qu'ils aient fait l'objet d'un entretien régulier (remplacement du torchis usagé et en enduit annuel à la chaux). Le logis a reçu un badigeon au cours de la première moitié du 20e siècle ; il est donc également très difficile d'avancer une datation. Les écuries et étables situées dans le prolongement du logis semblent avoir été construites au début du 20e siècle (couleur de la brique).

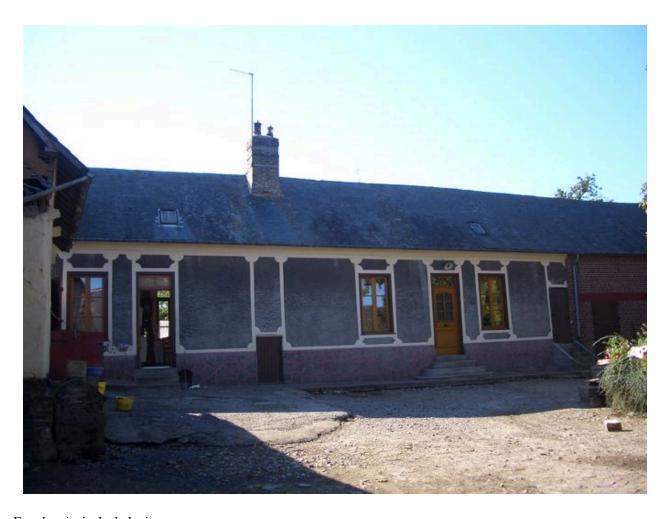
IVR22_20068005263NUCA

Façade principale du logis.

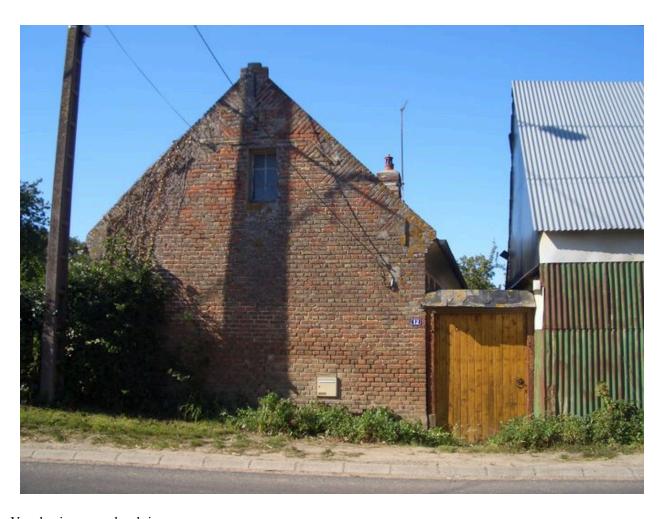
IVR22_20068005265NUCA

Vue du pignon nord en brique.

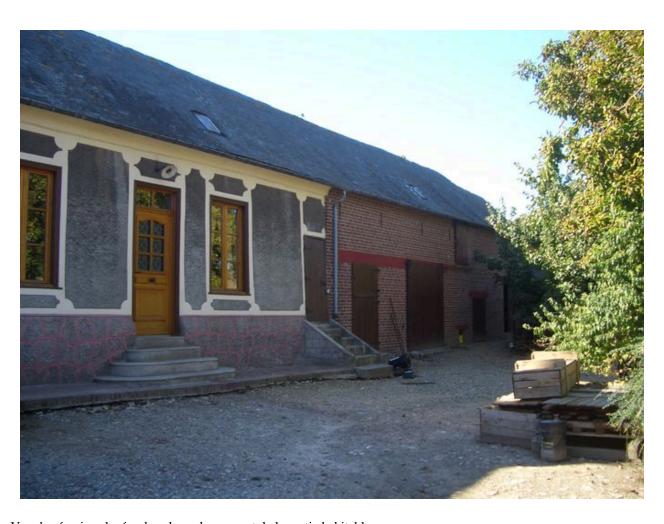
IVR22_20068005269NUCA

Vue des écuries placées dans le prolongement de la partie habitable.

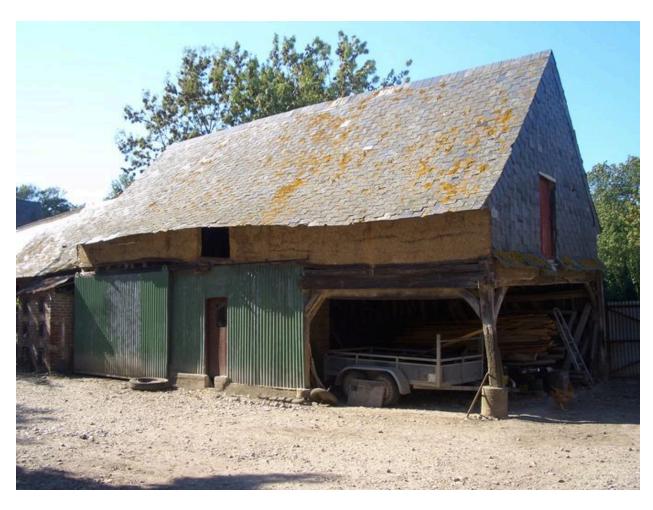
IVR22_20068005270NUCA

Vue du grenier sur pilotis servant également de charreterie.

L'originalité de cette exploitation se concentre dans la présence du grenier sur pilotis, rarement rencontré dans les communes étudiées. Malgré la reconstruction de certains, tous les bâtiments sont encore en place, chacun occupant une fonction spécifique, témoignant ainsi des multiples activités d'une ferme des 18e et 19e siècles.

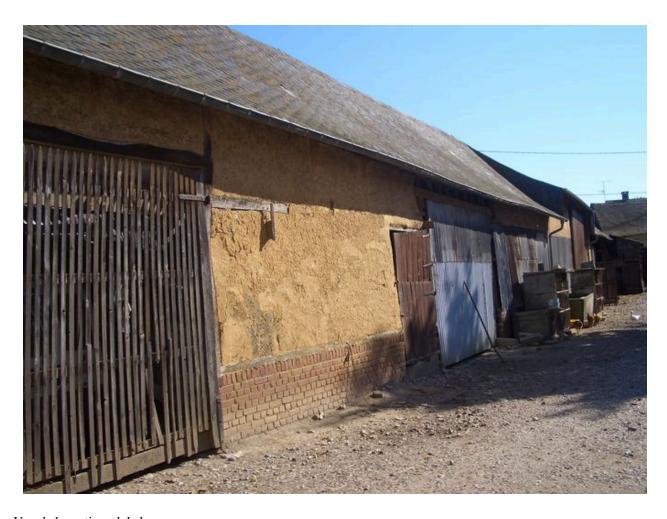
IVR22_20068005271NUCA Auteur de l'illustration : Inès Guérin

Vue de la partie sud de la grange.

Cette ferme occupe un grand espace central autour duquel les éléments sont distribués de façon rationnelle. Elle est accessible depuis la rue principale (rue d'Elincourt sur le cadastre napoléonien et Grande Rue aujourd'hui) et depuis la place. La cour prend d'ailleurs une forme d'entonnoir en raison de la disposition des bâtiments, dont la sortie conduirait à la place publique. L'exploitation agricole est entourée de pâtures. L'ensemble des bâtiments est en torchis et pans de bois sur solin de brique, couvert d'un toit à longs pans en ardoise. Situé sur une légère proéminence, le logis, orienté, occupe le fond de la cour. Le mur sud à pignon découvert et couteaux picards est en briques. Le rez-de-chaussée légèrement surélevé atteste la présence d'une cave, accessible depuis la façade sur cour. La salle commune et la salle d'apparat disposent chacun d'une porte donnant vers l'extérieur. La porte du grenier est également placée en façade. Un trottoir en brique longe le bâtiment. La corniche observe un léger arrondi. Du sud au nord, les pièces sont ainsi distribuées : une remise ou "fournil" ou laiterie, les deux chambres dans la largeur, la salle commune, le salon, et deux autres chambres. Les portes sont en chêne. La salle conserve 'une cheminée à double foyer avec entablement à corbeaux moulurés. Les poutres sont en orme. Dans le prolongement de la partie habitable, construites en briques, sont situées les écuries et étables, surmontées d'un fenil. Une cave à cidre et pommes de terre est située sous l'écurie. La pièce à confectionner le cidre et à gruger les betteraves est placée au bout de ce bâtiment, au nord. En biais se situe le grenier sur pilotis, servant également en partie de charreterie et de grange. Il est flanqué à l'ouest d'un bâtiment plus bas. Le fenil est accessible par une gerbière placée sur le pignon oriental et d'une ouverture basse sur cour. Tout le côté oriental est occupé par une grange très longue, servant au stockage des blés ou de l'avoine en botte. Le centre de celle-ci observe une légère saillie accueillant une porte à double battant plein

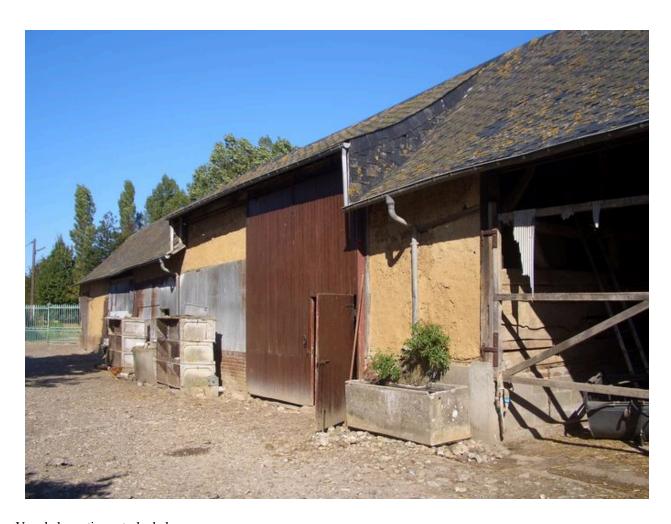
IVR22_20068005272NUCA

Vue de la partie centrale de la grange.

et une seconde à claire-voie. Les deux murs pignons sont pourvus d'un essentage d'ardoise. En retour d'équerre, au sud, se trouvent les étables à veaux, à vaches (plus haute) et une écurie (encore plus haute). Des tôles les protègent sur la Grande Rue. La sablière haute est assemblée à mi-bois non chevillé.

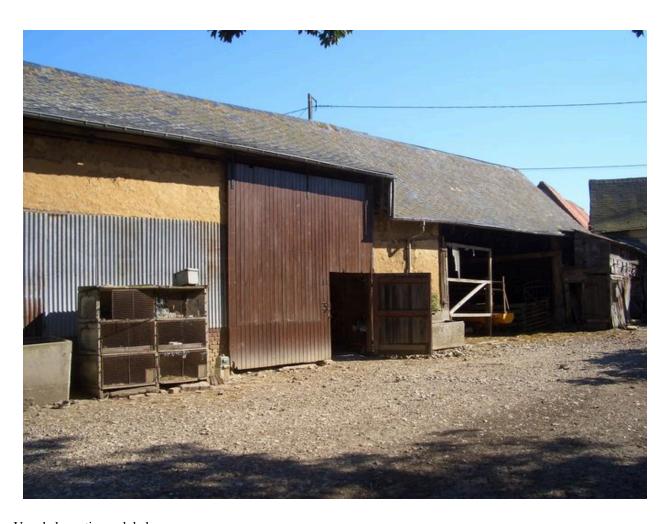
IVR22_20068005273NUCA

Vue de la partie nord de la grange.

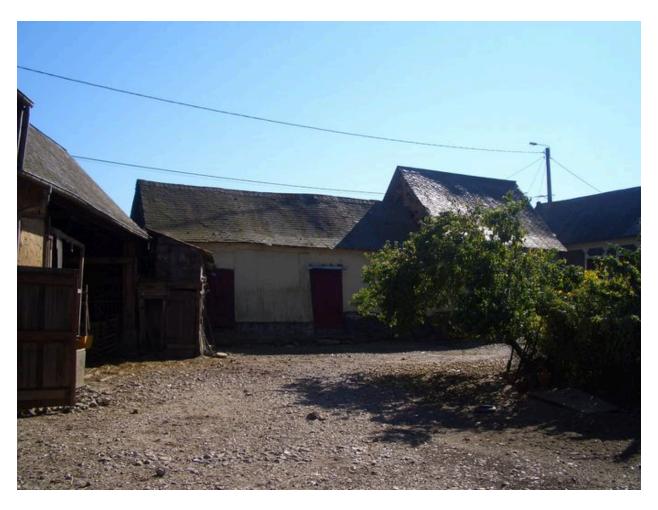
IVR22_20068005274NUCA

Vue des étables et écuries au nord de la cour.

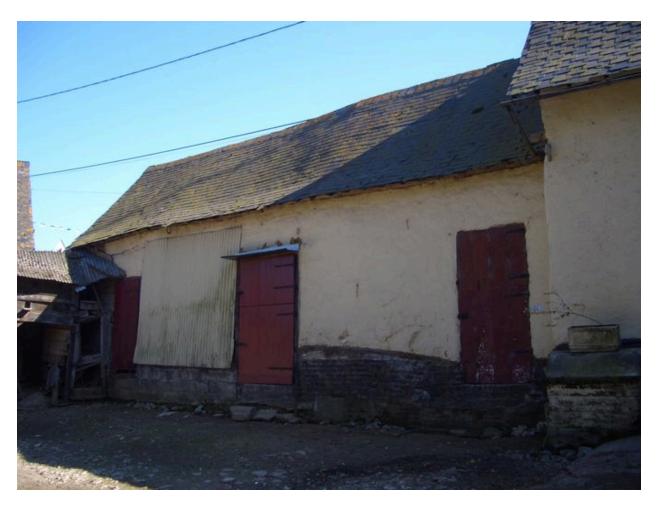
IVR22_20068005275NUCA Auteur de l'illustration : Inès Guérin

Vue des étables.

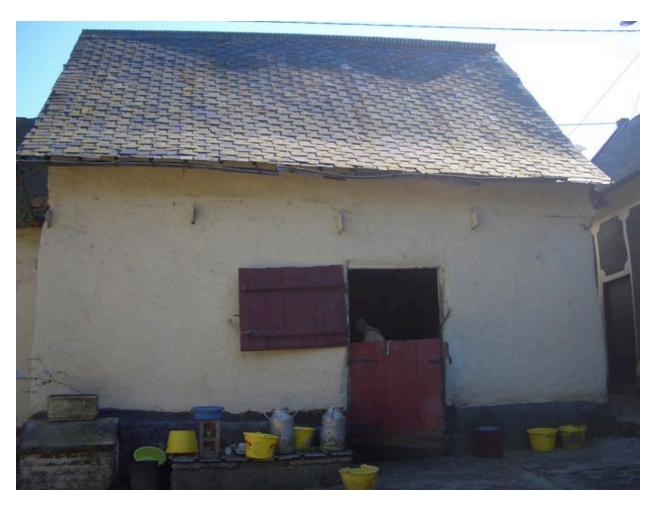
IVR22_20068005276NUCA

Vue de l'écurie.

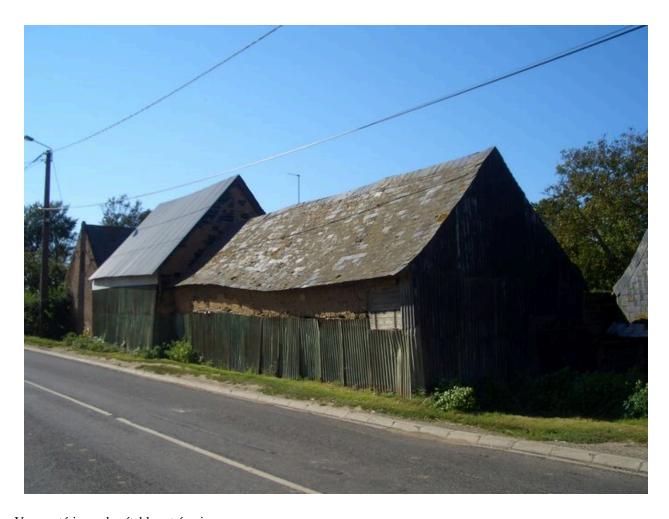
IVR22_20068005277NUCA

Vue postérieure des étables et écuries.

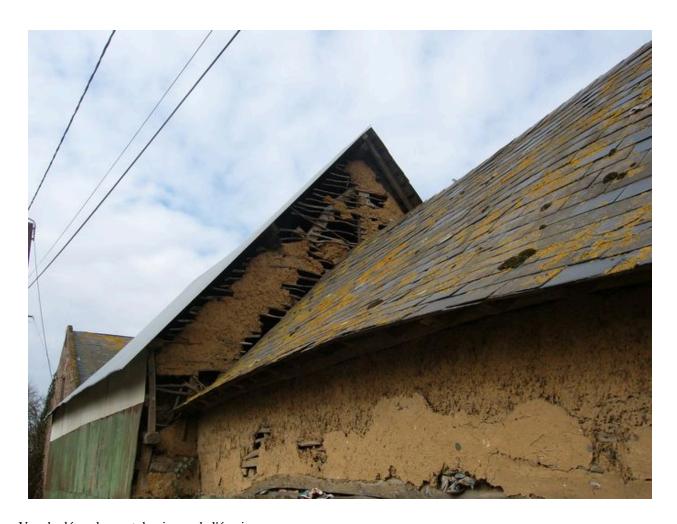
IVR22_20068005280NUCA Auteur de l'illustration : Inès Guérin

Vue du décrochement du pignon de l'écurie.
