Hauts-de-France, Somme
Port-le-Grand
Moulin-Gourlin

Ancien moulin à blé et ferme Gourlin

Numéro de dossier : IA80007321
Date de l'enquête initiale : 2004
Date(s) de rédaction : 2004
Cadre de l'étude : inventaire préliminaire arrière-pays maritime picard
Degré d'étude : étudié

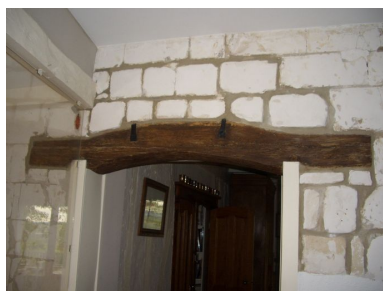
Vue de l'un des linteaux
des ouvertures du logis.
Phot. Inès Guérin
IVR22_20068005558NUCA

Vue de l'un des linteaux des ouvertures du logis.

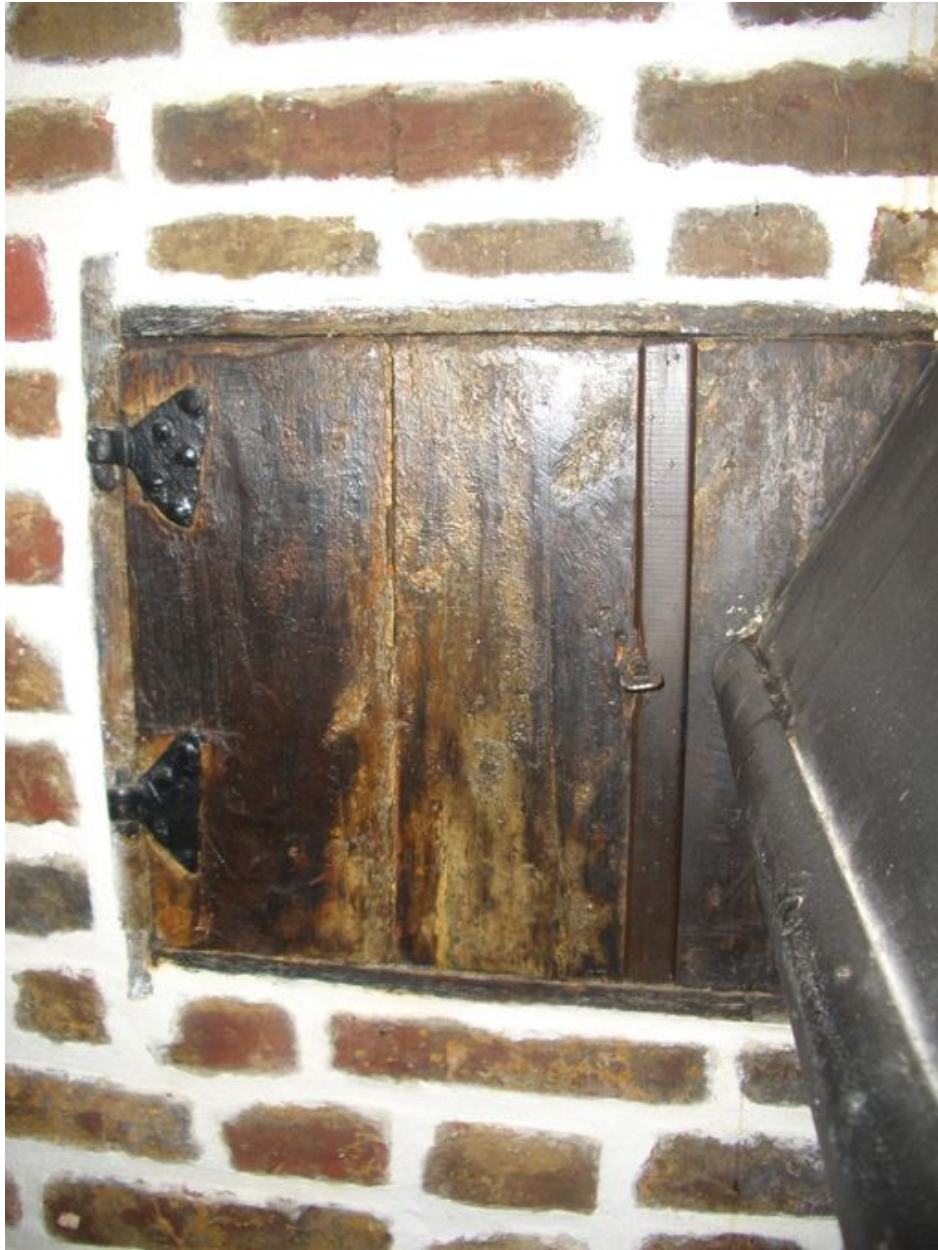
Vue de la niche située près du
foyer destinées à la conservation
des denrées craignant l'humidité
(telles que le sel, les livres, le tabac).
Phot. Inès Guérin
IVR22_20068005560NUCA

Vue de la niche située près du foyer destinées à la conservation des denrées craignant l'humidité (telles que le sel, les livres, le tabac).

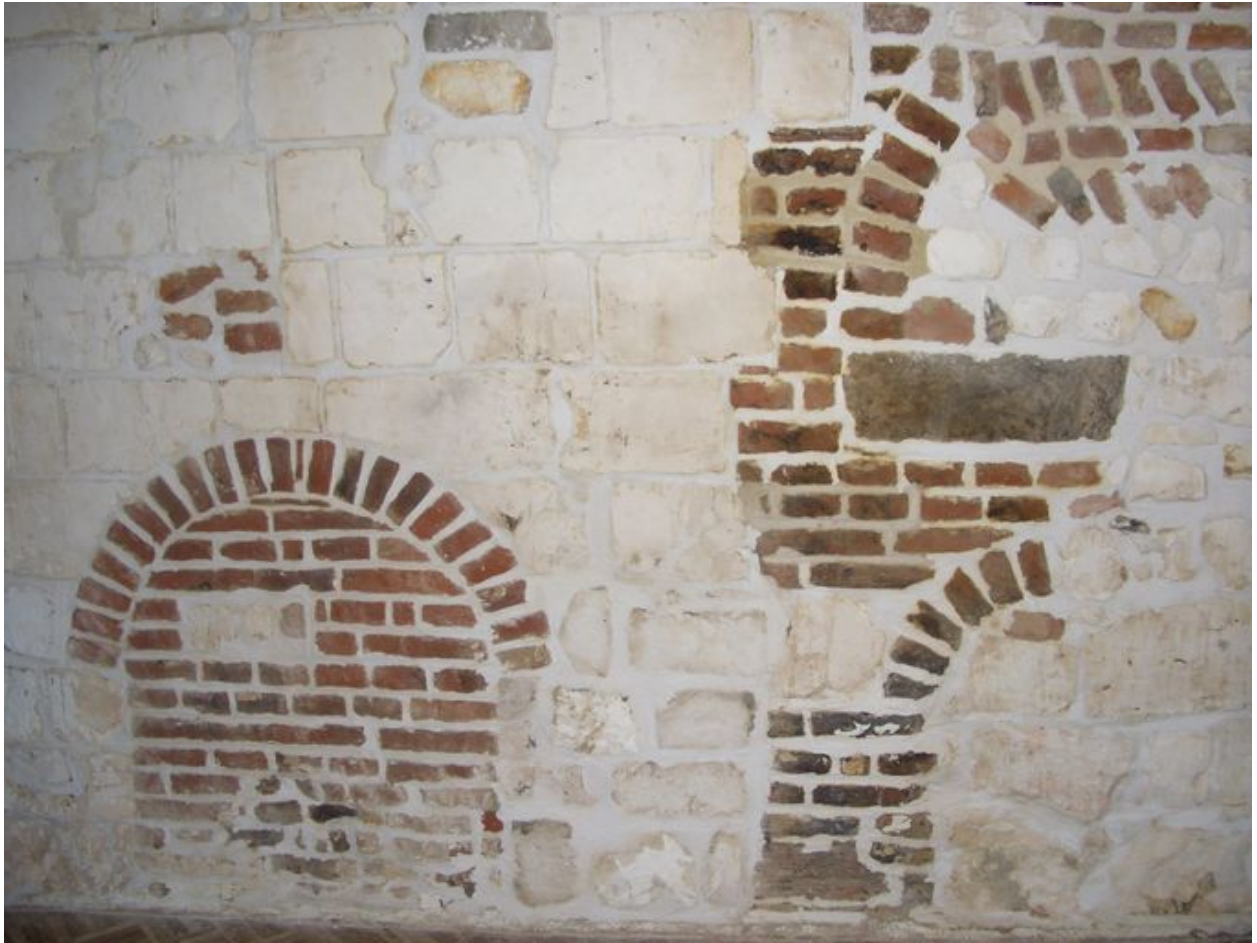
Vue des fours secondaires,
aujourd'hui condamnés.
Phot. Inès Guérin
IVR22_20068005563NUCA

Vue des fours secondaires, aujourd'hui condamnés.

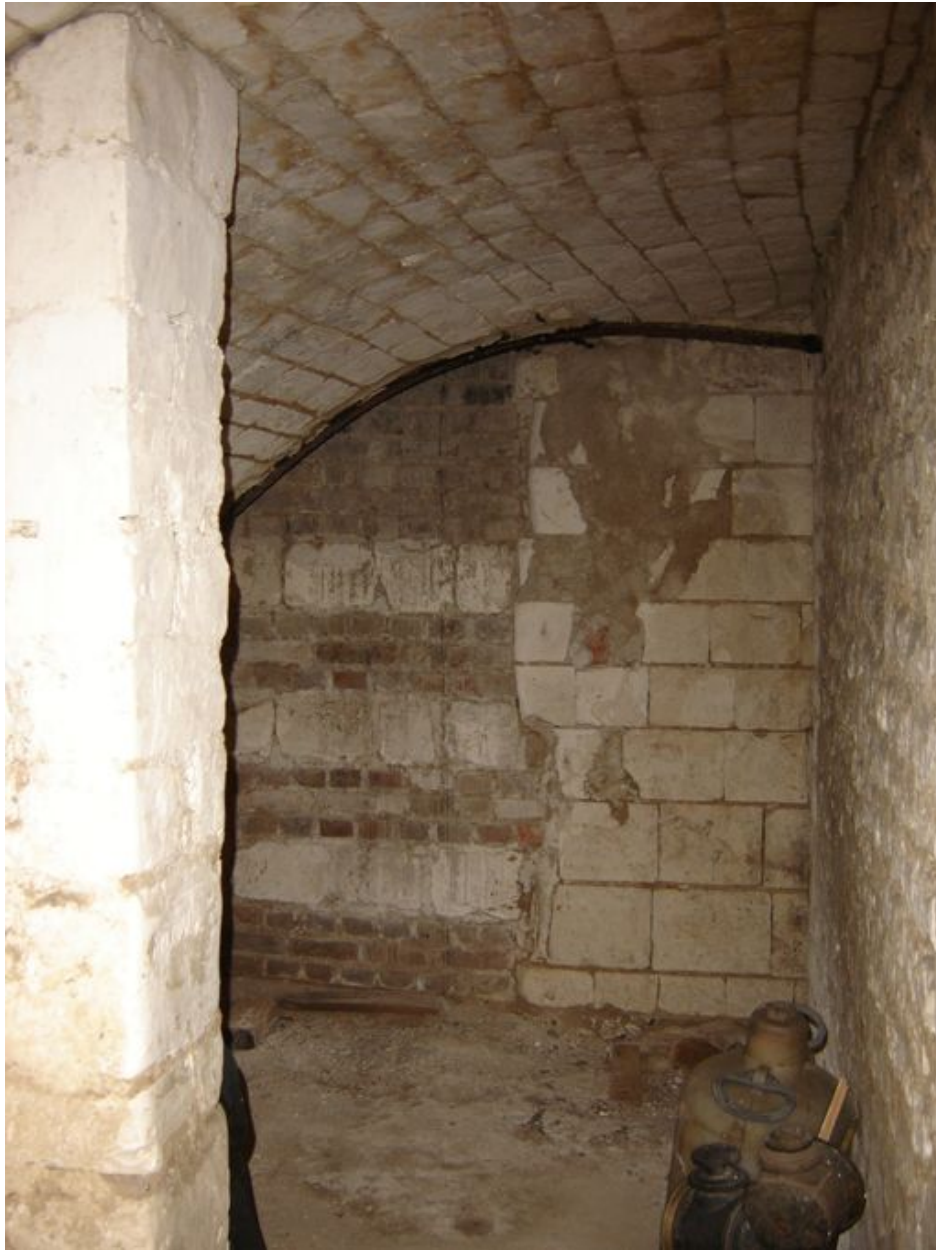
Vue partielle de la cave
voûtée en pierre de taille.
Phot. Inès Guérin
IVR22_20068005566NUCA

Vue partielle de la cave voûtée en pierre de taille.

Le site est situé sur le versant nord du plateau, lui conférant ainsi une vue imprenable sur les bas-champs. Les fondations du bâtiment, de 2.5 mètres ou 3 mètres de profondeur, sont en brique, silex et pierres de taille ou lits alternés de brique et pierre de taille. La cave dispose de plusieurs aérations en pente. Les cloisons sont en pierre de taille de modules différents, diminuant avec la hauteur du mur. La maçonnerie du logis de cette ancienne ferme, long de cinq travées, orienté au sud, est entièrement en pierre de taille avec mortier de sable. Le sous-sol abrite une cave composée de plusieurs pièces. Les linteaux des fenêtres sont en bois. L'habitation, de 6 mètres de large, possède des murs de 80 cm à un mètre d'épaisseur. Des tirants en fer maintiennent par endroit la maçonnerie. La première poutre devant la cheminée est abîmée par les traces de feu. D'ouest en est, les pièces sont ainsi distribuées : la salle à manger, la salle commune, les deux chambres au sud et une seule au nord, le fournil et l'écurie. Le comble est accessible par l'emprunt d'un escalier de meunier situé dans le fournil. Le mur situé entre le fournil et l'écurie accueillait à l'origine trois fours à pain. La cheminée et son four à pain sont encore visibles au sud de cette pièce. La salle d'apparat possède poutres et solives apparentes en chêne. La cheminée picarde a conservé son petit placard avec renforcement pour disposer les braises. L'écurie dans le prolongement de la partie habitable dispose, pour le mur gouttereau sud, de deux travées en blocage de silex. Des contreforts en brique les supportent. Les murs intérieurs sont composés d'un blocage de moellons de craie. Un puits de 45 mètres de profondeur, situé au nord du moulin, est composé de moellons de craie. Il s'agit d'un puits à marne destiné à l'extraction des moellons. Une salle de 20 m² a d'ailleurs été découverte au fonds de ce puits. La charpente visible dans les combles est chevillée tous les 30 centimètres. Le sol de la maison est entièrement composé de briques au sol.
