Hauts-de-France, Somme  
Port-le-Grand  
Moulin-Gourlin

## Ancien moulin à blé et ferme Gourlin

Numéro de dossier : IA80007321  
Date de l'enquête initiale : 2004  
Date(s) de rédaction : 2004  
Cadre de l'étude : inventaire préliminaire arrière-pays maritime picard  
Degré d'étude : étudié

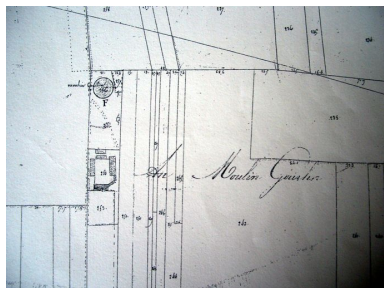
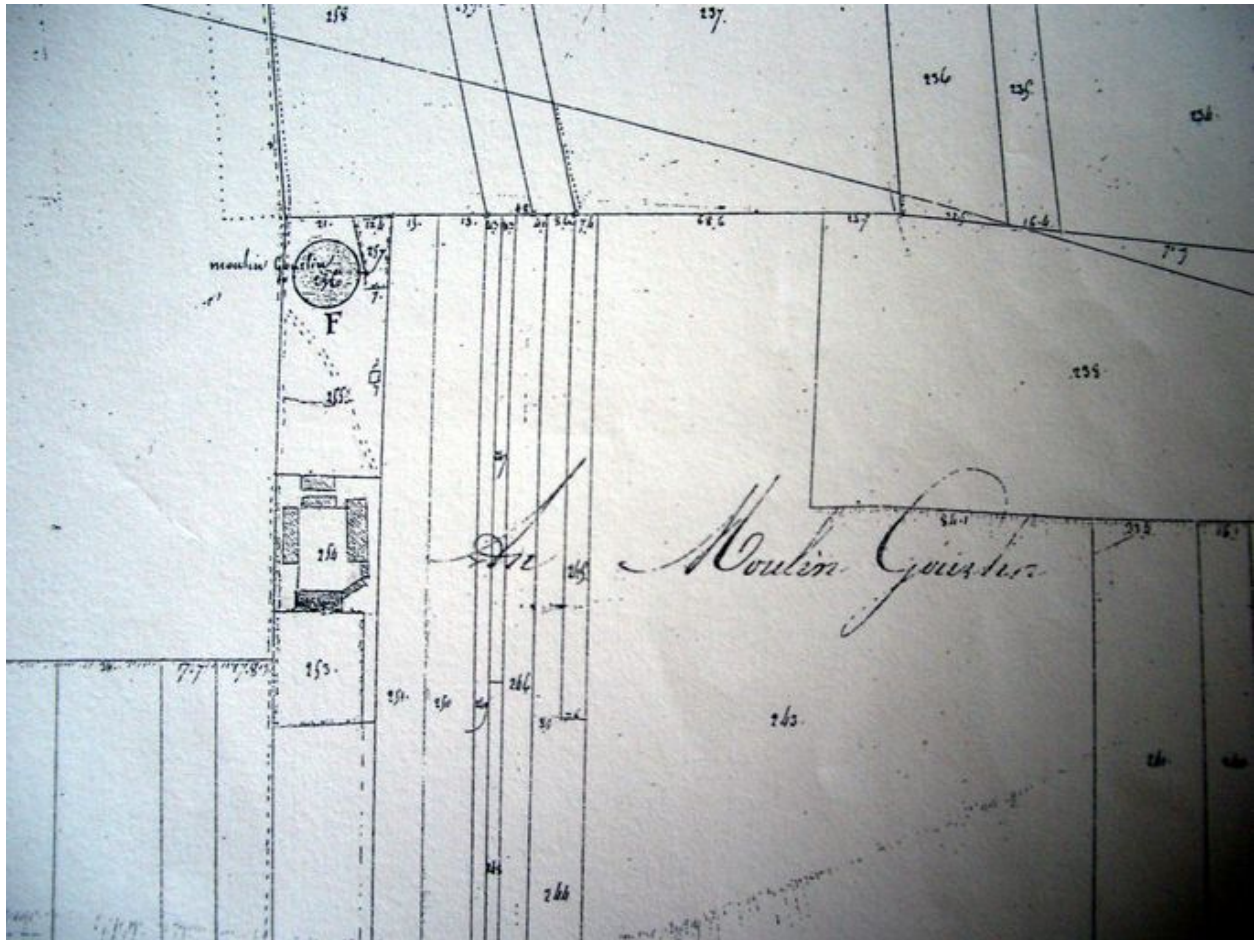
Extrait du cadastre  
napoléonien de 1832.  
Phot. Inès Guérin  
IVR22\_20068005551NUCAB

Extrait du cadastre napoléonien de 1832.

La carte de Cassini (vers 1756) ne mentionne pas de moulin à cet endroit. La ferme et le moulin apparaissent sur le plan par masses de cultures de 1802 (plan en U) et sur cadastre napoléonien de 1832 (plan à cour fermée). Le moulin apparaît au nord de l'exploitation agricole. Un tableau de L. Lemaire du début du 19<sup>e</sup> siècle, conservé chez un particulier, pourrait en être une représentation. Le logis en contrebas possède un toit de chaume. Le moulin dispose d'ailes symétriques, d'une échaugette à l'arrière et d'un toit à deux pans. Le moulin en bois a brûlé pendant la première guerre mondiale.

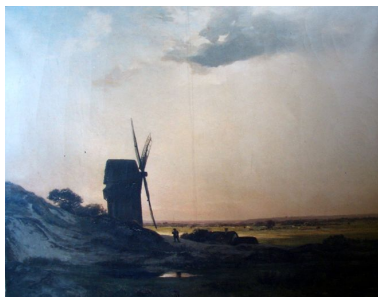
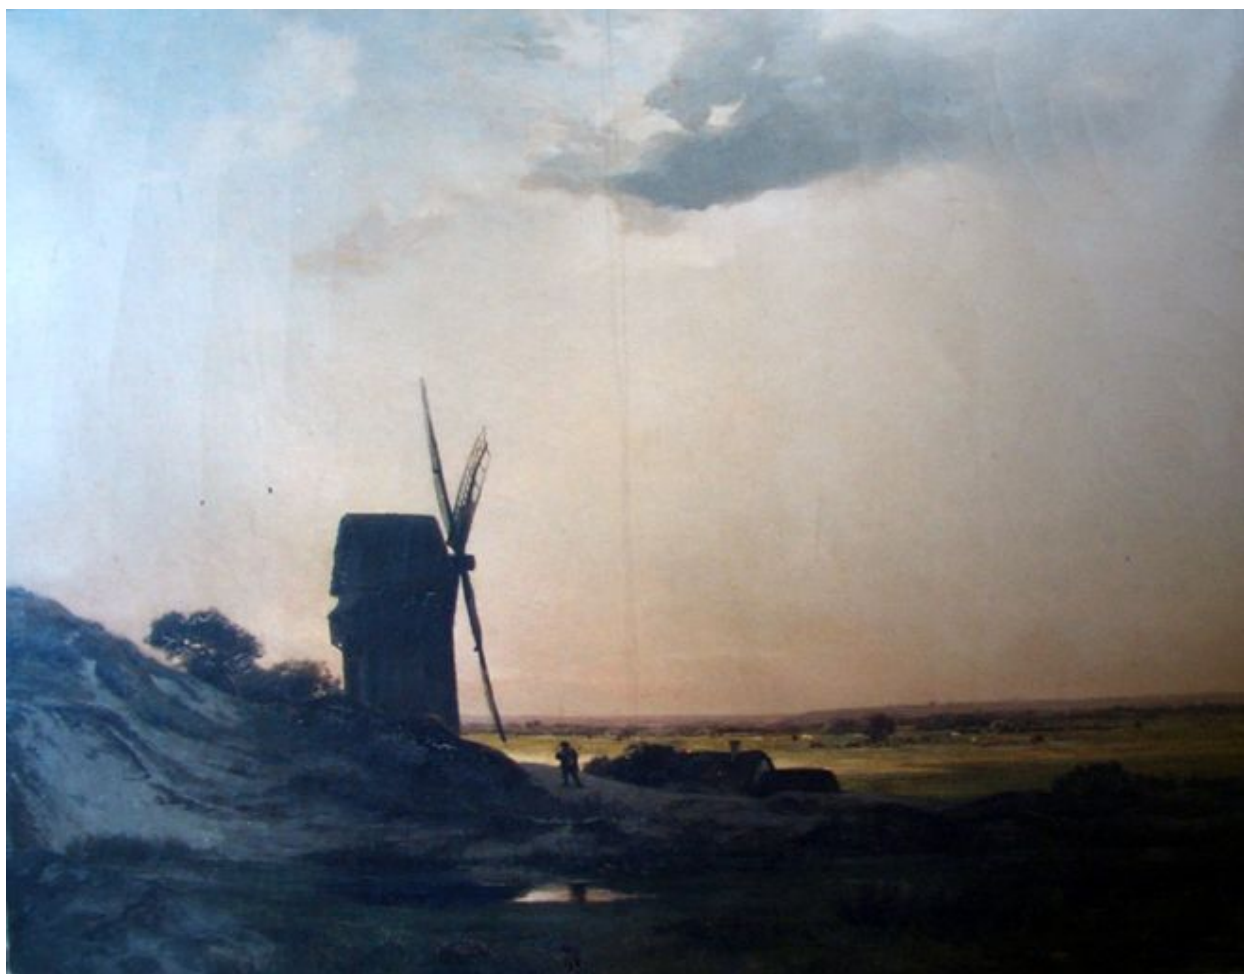
Vue du moulin au 19e siècle.  
Phot. Inès Guérin  
IVR22\_20068005550NUCAB

Vue du moulin au 19e siècle.

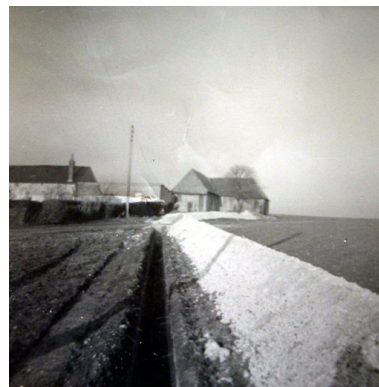
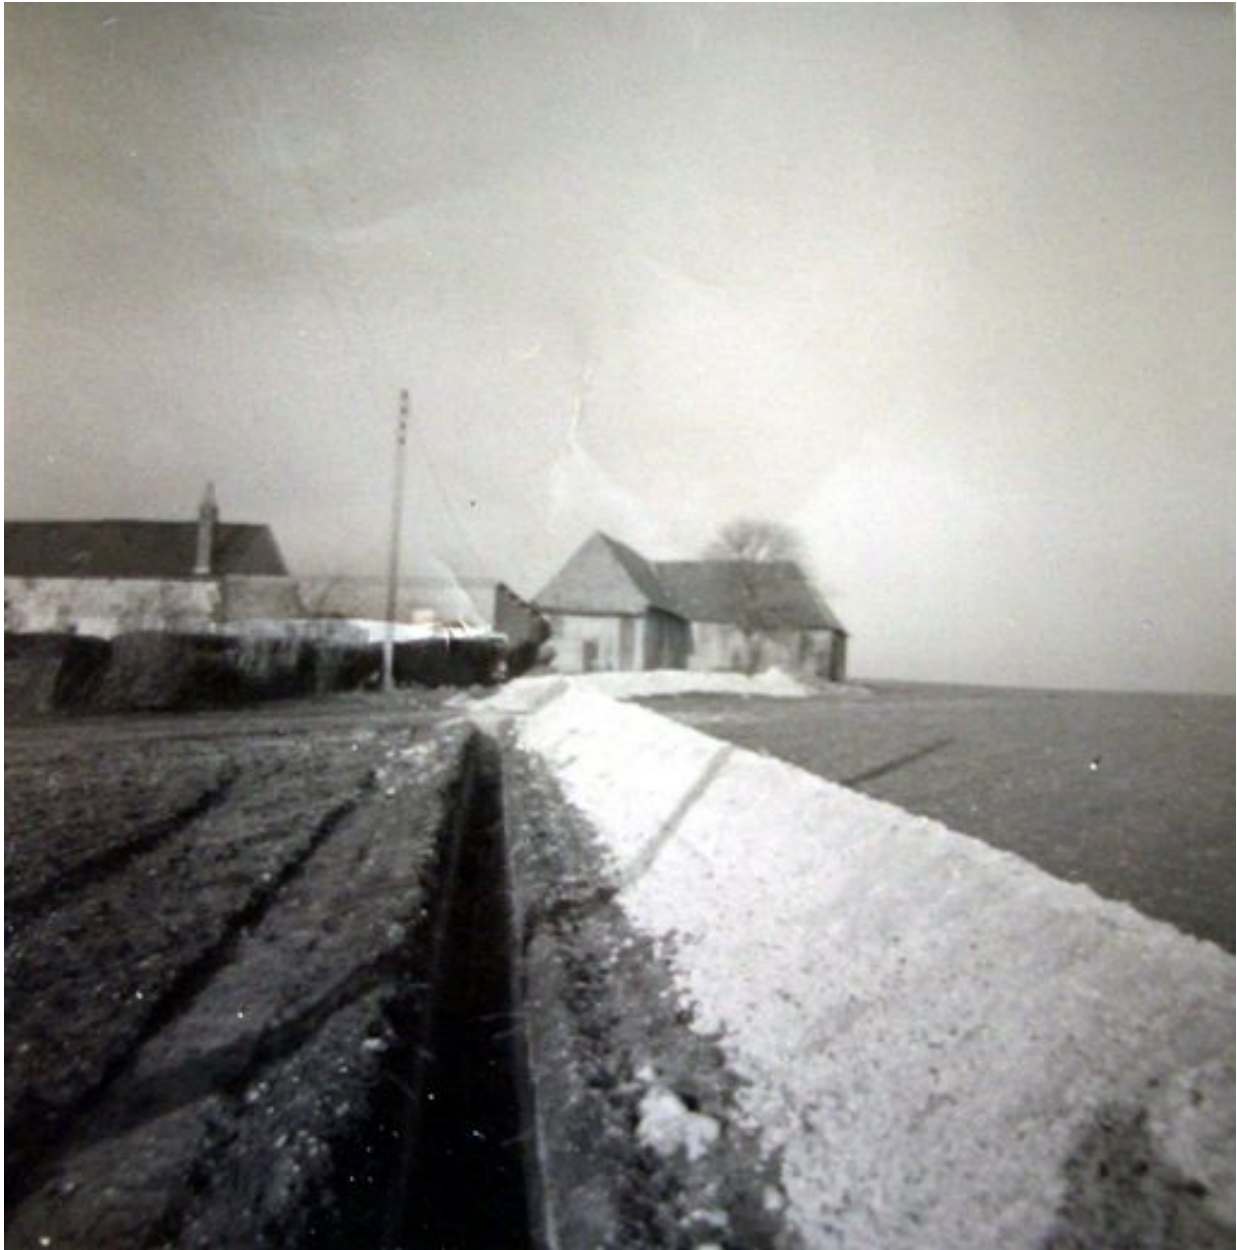
Vue de la propriété depuis la  
sud, dans les années 1960 : la  
grange à l'est est encore en place.  
Phot. Inès Guérin  
IVR22\_20068005552NUCAB

Vue de la propriété depuis la sud, dans les années 1960 : la grange à l'est est encore en place.

D'après les renseignements aimablement fournis par le propriétaire, le logis et l'écurie dans son prolongement occupaient, comme aujourd'hui, la partie sud de la cour, les poulaillers et porcheries en brique, très étroites, le côté ouest, la grange, aujourd'hui reconstruite à son emplacement d'origine (écroulée en 1968 suite à une tempête), et sur le côté oriental, une deuxième grange en L dont une partie des fondations en briques sont encore en place. Un dernier bâtiment (à usage de stockage) était situé parallèlement à la grange au nord. La première poutre devant la cheminée dispose d'un crochet permettant d'attacher les enfants qui jouaient près du feu sans risquer d'accident. Les trois fours dans le fournil ont été condamnés suite à un incendie. Le pignon a été en partie refait en brique. L'écurie, mitoyenne, a également pris feu. Seul le mur gouttereau sud en silex a été épargné. Le reste a été reconstruit en parpaings. Le comble, aujourd'hui aménagé, était

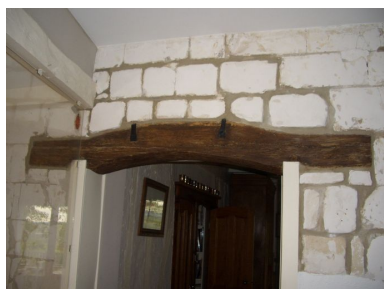
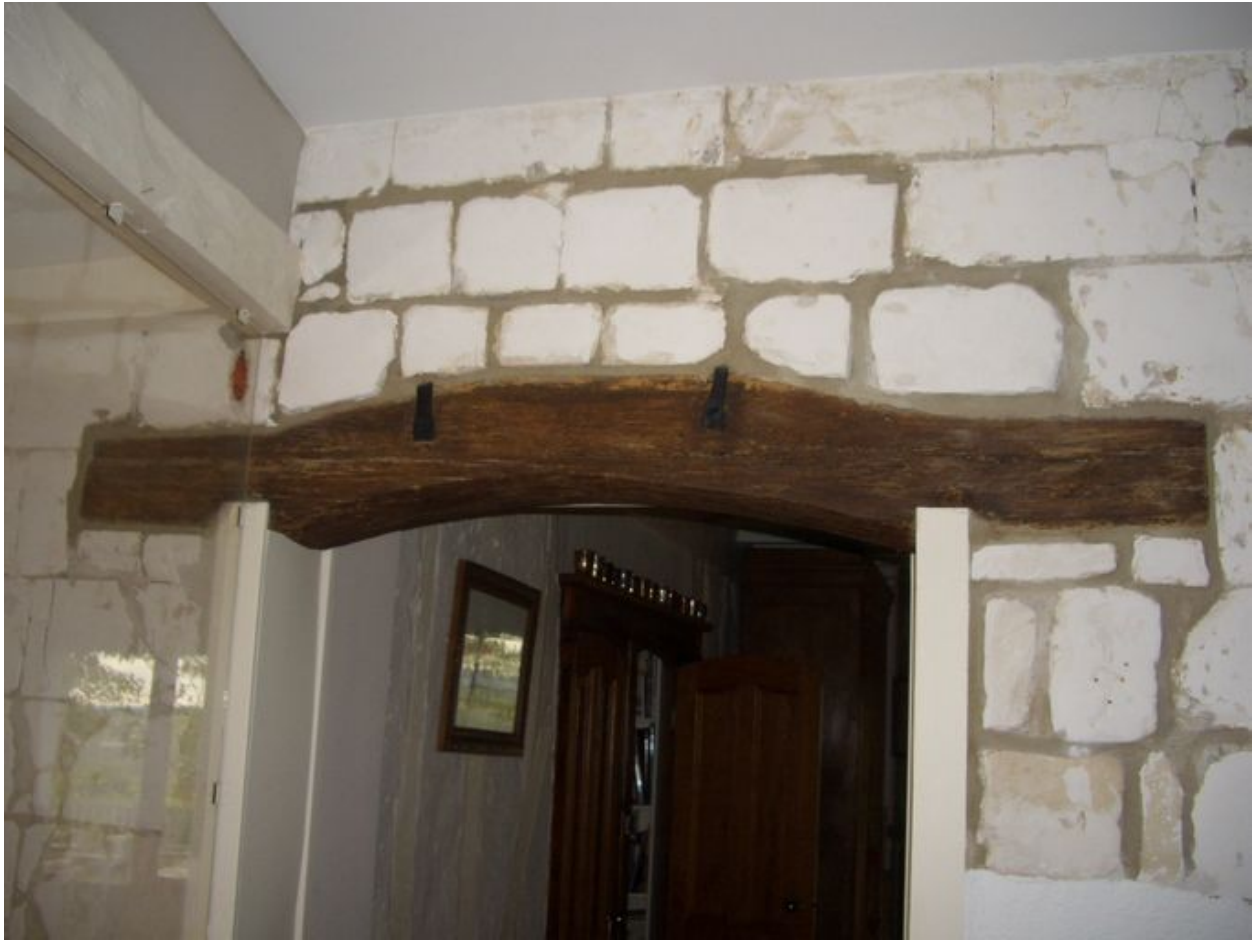
Vue de l'un des linteaux  
des ouvertures du logis.  
Phot. Inès Guérin  
IVR22\_20068005558NUCA

Vue de l'un des linteaux des ouvertures du logis.

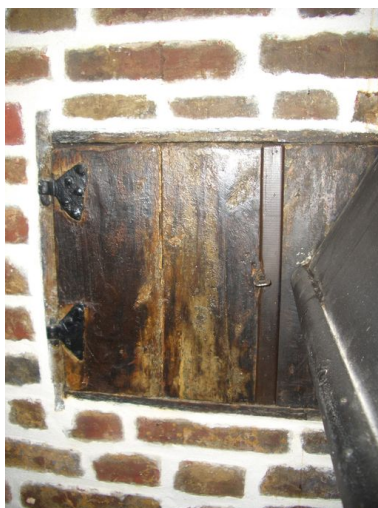
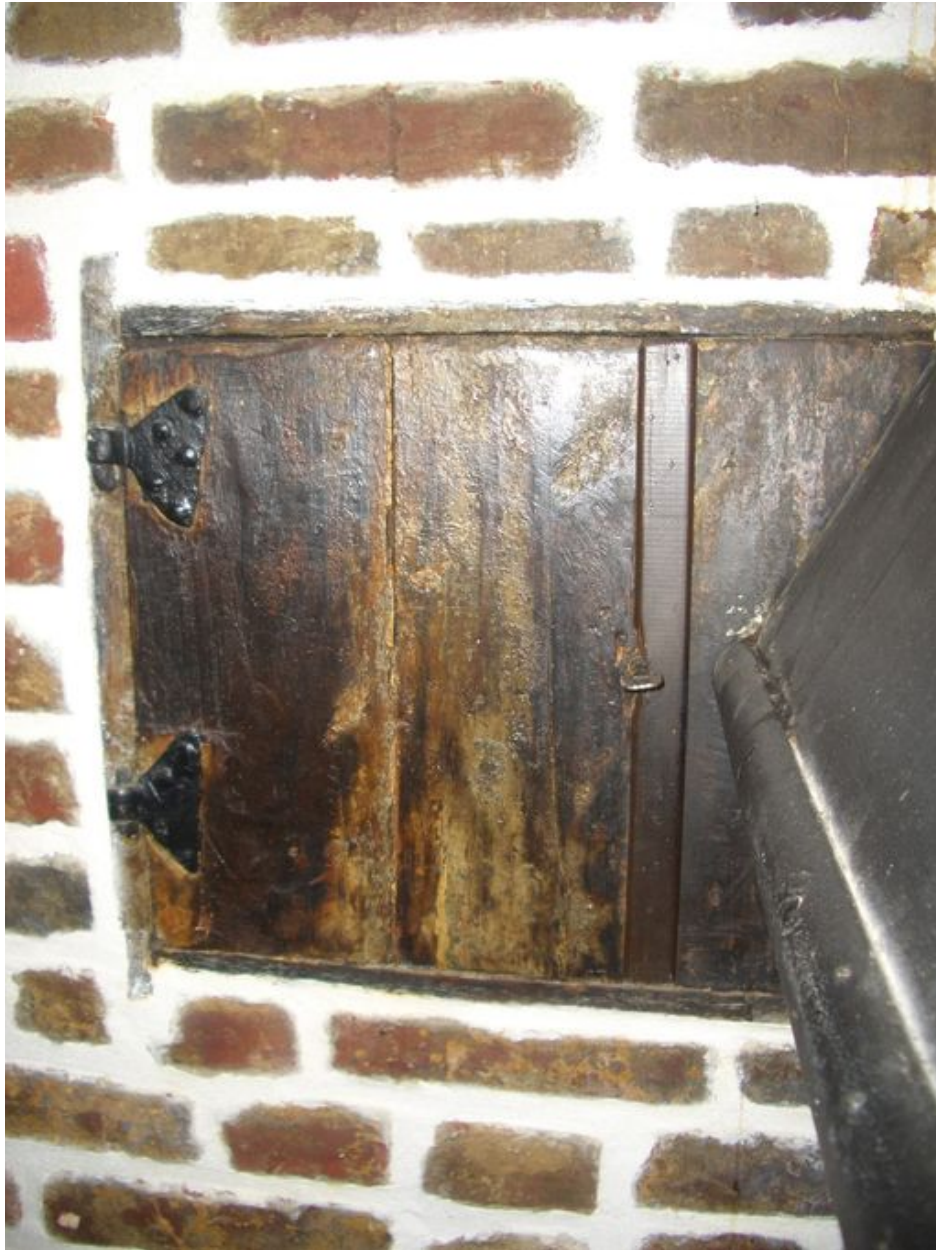
Vue de la niche située près du  
foyer destinée à la conservation  
des denrées craignant l'humidité  
(telles que le sel, les livres, le tabac).  
Phot. Inès Guérin  
IVR22\_20068005560NUCA

Vue de la niche située près du foyer destinées à la conservation des denrées craignant l'humidité (telles que le sel, les livres, le tabac).

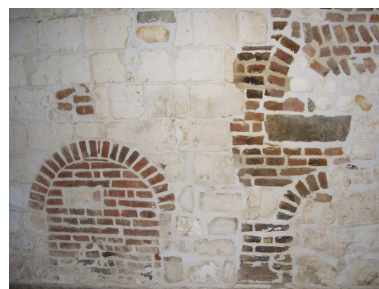
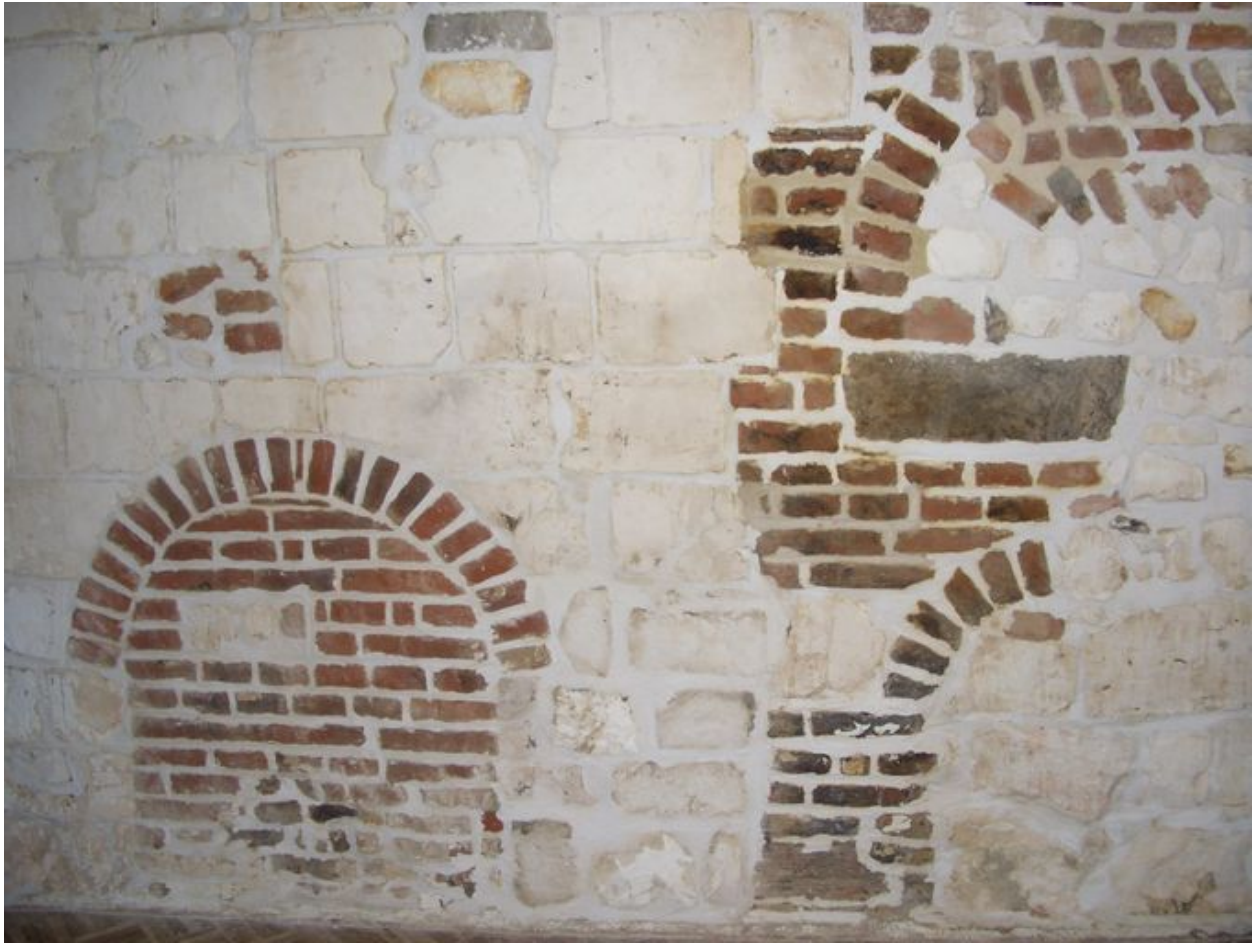
Vue des fours secondaires,  
aujourd'hui condamnés.  
Phot. Inès Guérin  
IVR22\_20068005563NUCA

Vue des fours secondaires, aujourd'hui condamnés.

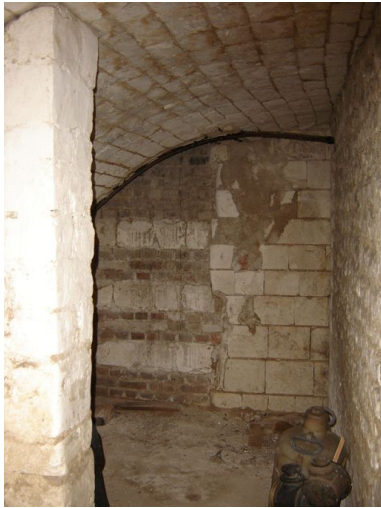
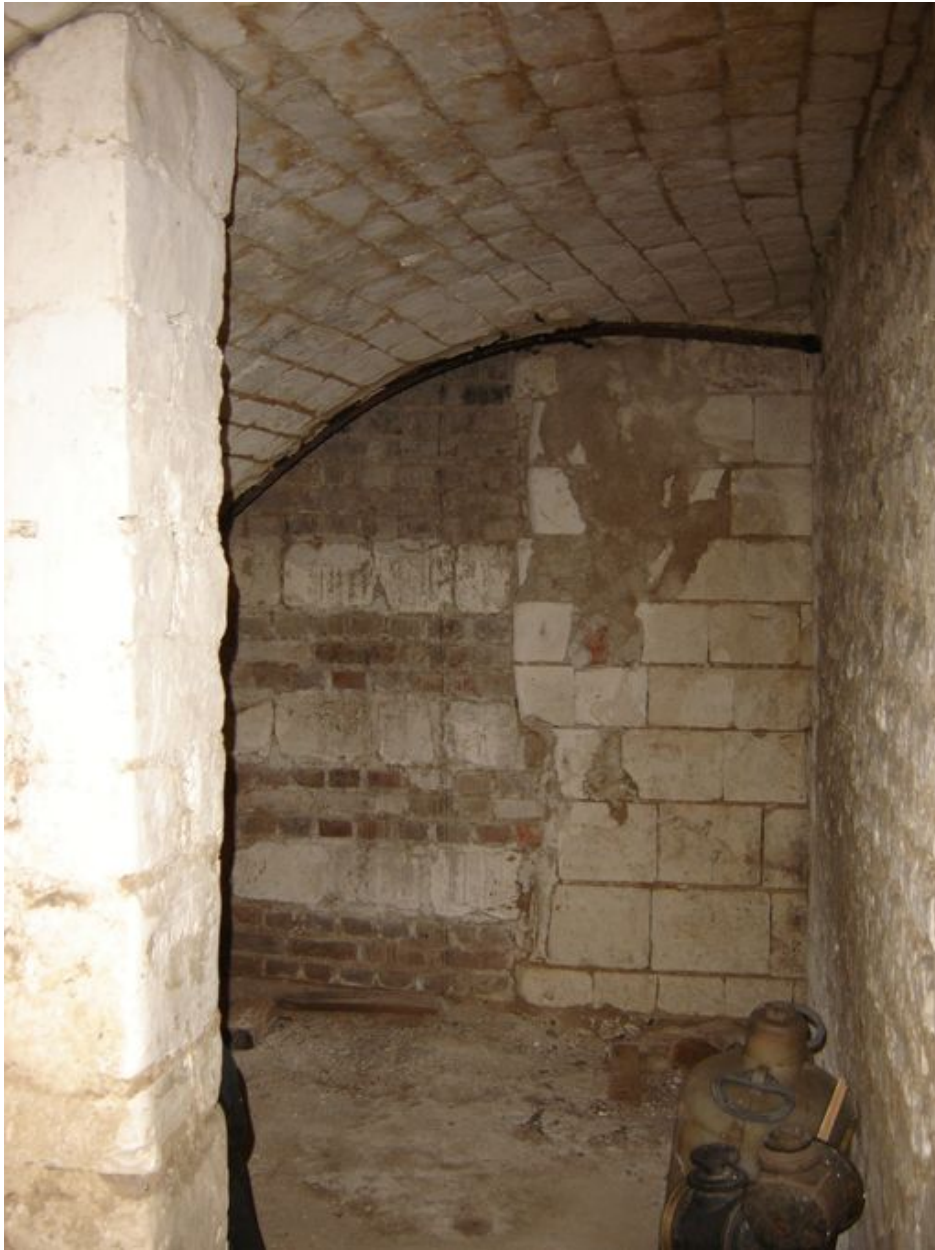
Vue partielle de la cave  
voûtée en pierre de taille.  
Phot. Inès Guérin  
IVR22\_20068005566NUCA

Vue partielle de la cave voûtée en pierre de taille.

Le site est situé sur le versant nord du plateau, lui conférant ainsi une vue imprenable sur les bas-champs. Les fondations du bâtiment, de 2.5 mètres ou 3 mètres de profondeur, sont en brique, silex et pierres de taille ou lits alternés de brique et pierre de taille. La cave dispose de plusieurs aérations en pente. Les cloisons sont en pierre de taille de modules différents, diminuant avec la hauteur du mur. La maçonnerie du logis de cette ancienne ferme, long de cinq travées, orienté au sud, est entièrement en pierre de taille avec mortier de sable. Le sous-sol abrite une cave composée de plusieurs pièces. Les linteaux des fenêtres sont en bois. L'habitation, de 6 mètres de large, possède des murs de 80 cm à un mètre d'épaisseur. Des tirants en fer maintiennent par endroit la maçonnerie. La première poutre devant la cheminée est abîmée par les traces de feu. D'ouest en est, les pièces sont ainsi distribuées : la salle à manger, la salle commune, les deux chambres au sud et une seule au nord, le fournil et l'écurie. Le comble est accessible par l'emprunt d'un escalier de meunier situé dans le fournil. Le mur situé entre le fournil et l'écurie accueillait à l'origine trois fours à pain. La cheminée et son four à pain sont encore visibles au sud de cette pièce. La salle d'apparat possède poutres et solives apparentes en chêne. La cheminée picarde a conservé son petit placard avec renforcement pour disposer les braises. L'écurie dans le prolongement de la partie habitable dispose, pour le mur gouttereau sud, de deux travées en blocage de silex. Des contreforts en brique les supportent. Les murs intérieurs sont composés d'un blocage de moellons de craie. Un puits de 45 mètres de profondeur, situé au nord du moulin, est composé de moellons de craie. Il s'agit d'un puits à marne destiné à l'extraction des moellons. Une salle de 20 m<sup>2</sup> a d'ailleurs été découverte au fonds de ce puits. La charpente visible dans les combles est chevillée tous les 30 centimètres. Le sol de la maison est entièrement composé de briques au sol.

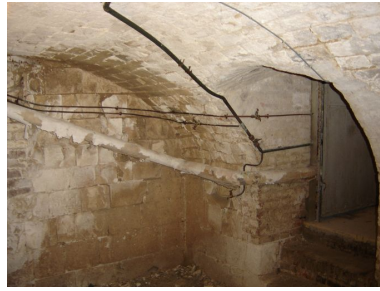
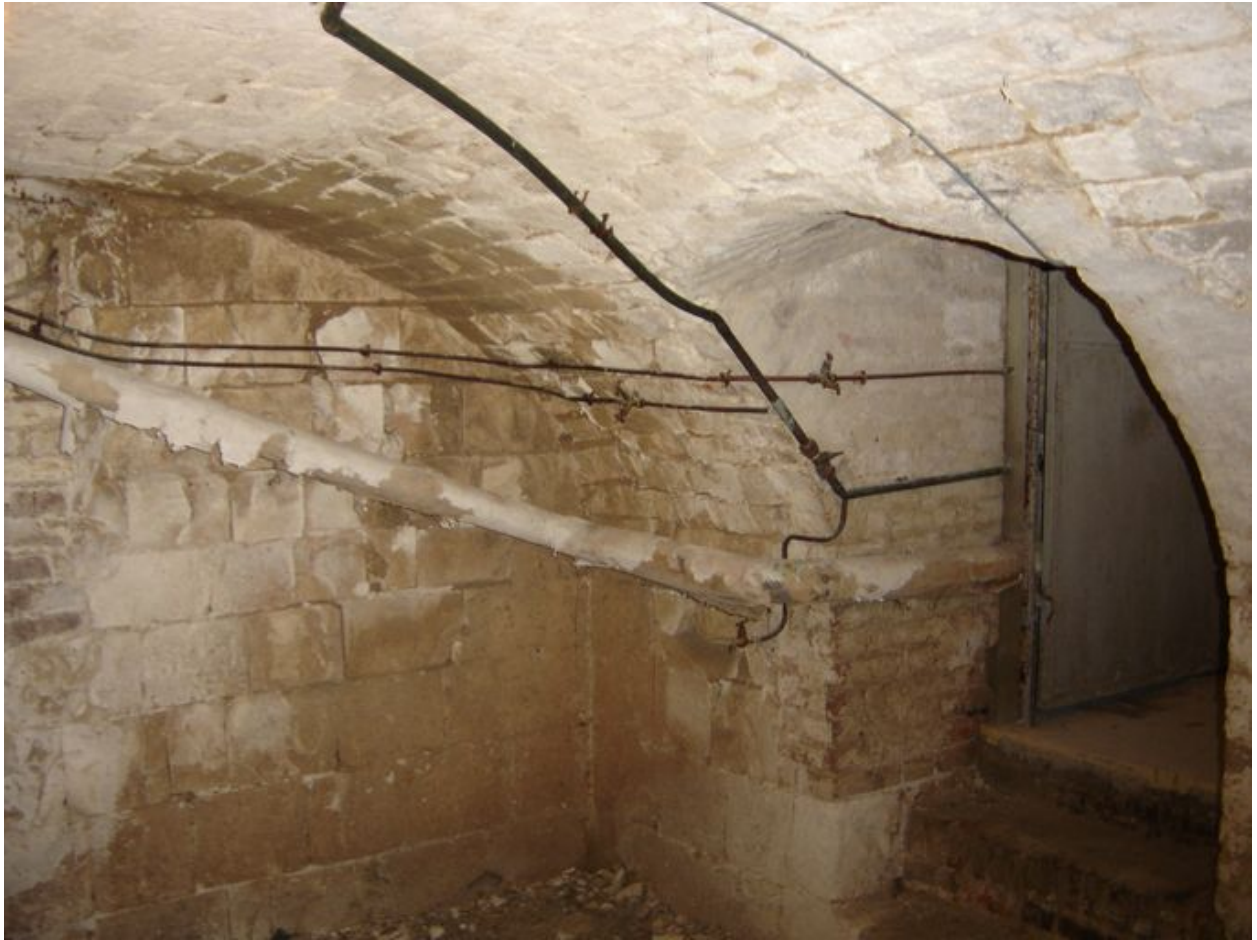
Vue d'une des pièces de la cave.  
Phot. Inès Guérin  
IVR22\_20068005567NUCA

Vue d'une des pièces de la cave.

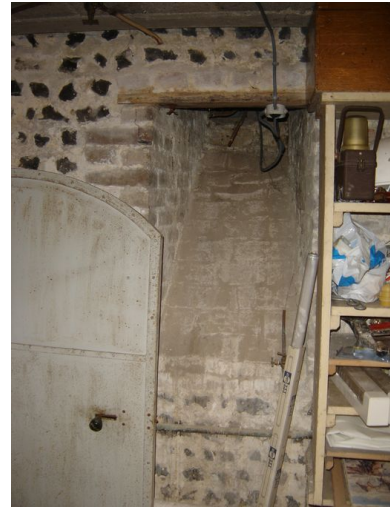
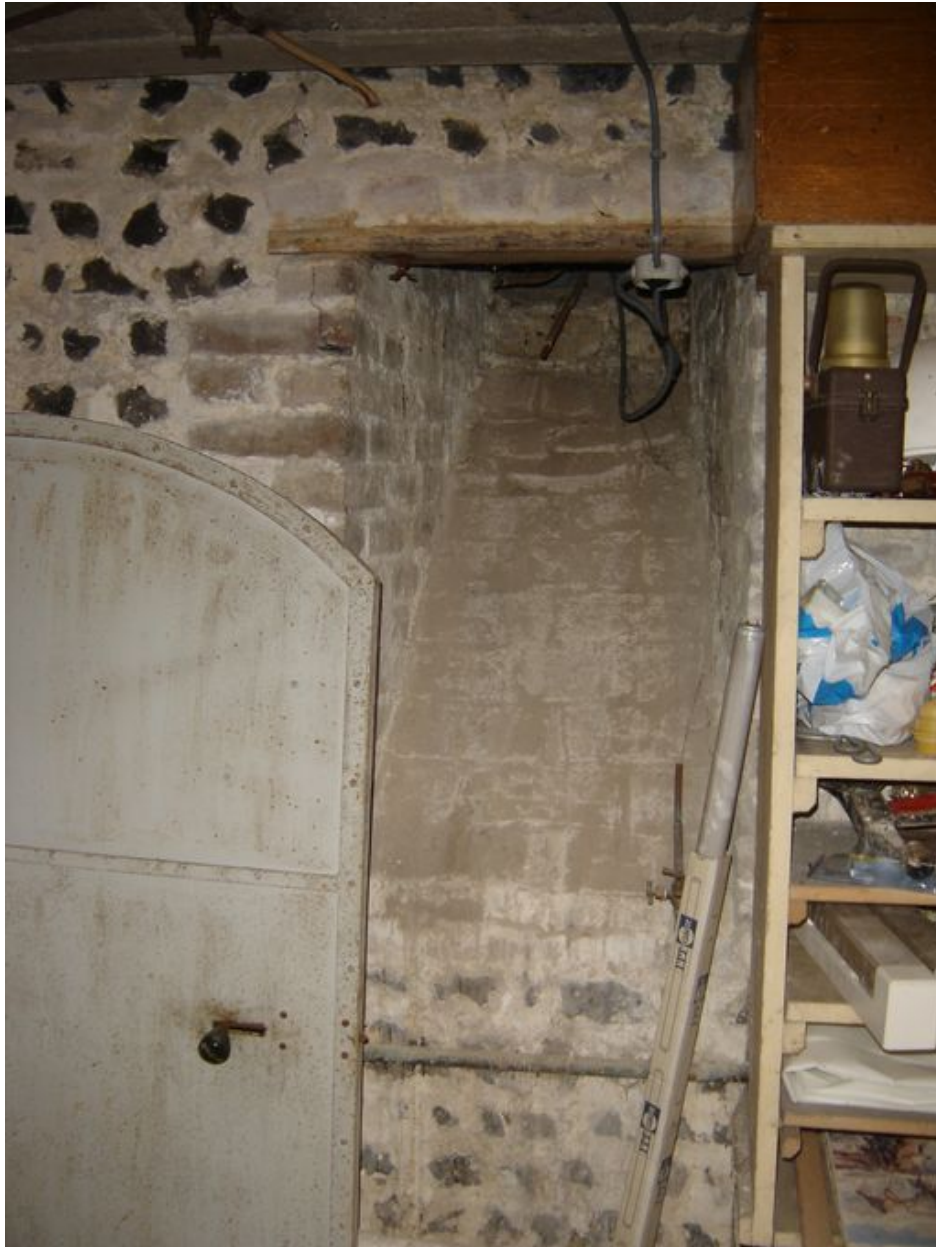
Système d'aération de la cave.  
Phot. Inès Guérin  
IVR22\_20068005569NUCA

Système d'aération de la cave.

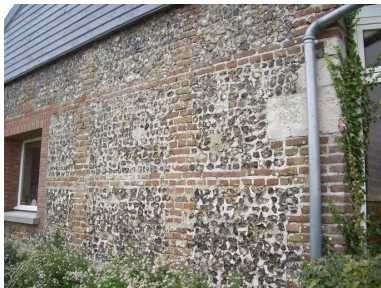
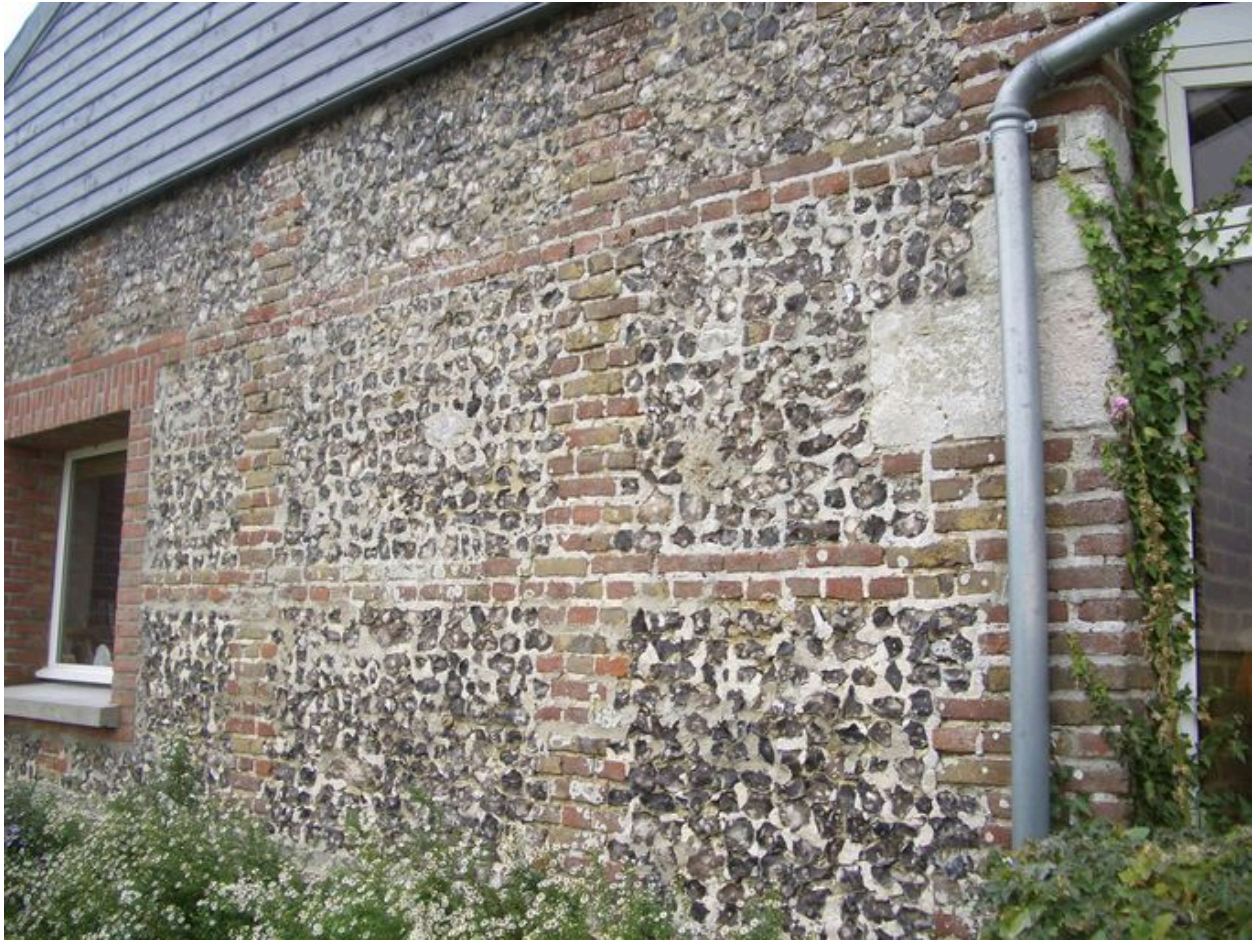
Vue de la maçonnerie des  
écuries au sud du logis.  
Phot. Inès Guérin  
IVR22\_20068005557NUCA

Vue de la maçonnerie des écuries au sud du logis.
