Hauts-de-France, Nord  
Aulnoye-Aymeries  
rue de l' Hôtel-de-Ville

## Église paroissiale du Sacré-Cœur (détruit)

Numéro de dossier : IA59001865  
Date de l'enquête initiale : 2001  
Date(s) de rédaction : 2002, 2022  
Cadre de l'étude : enquête thématique départementale Patrimoine XXe Maubeuge et Val de Sambre  
Degré d'étude : recensé

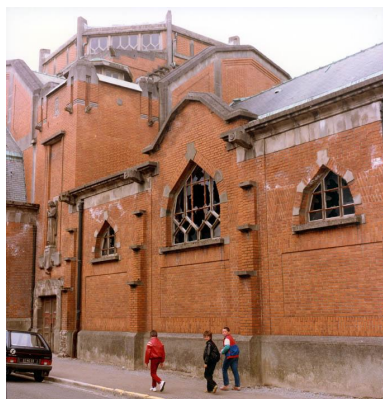
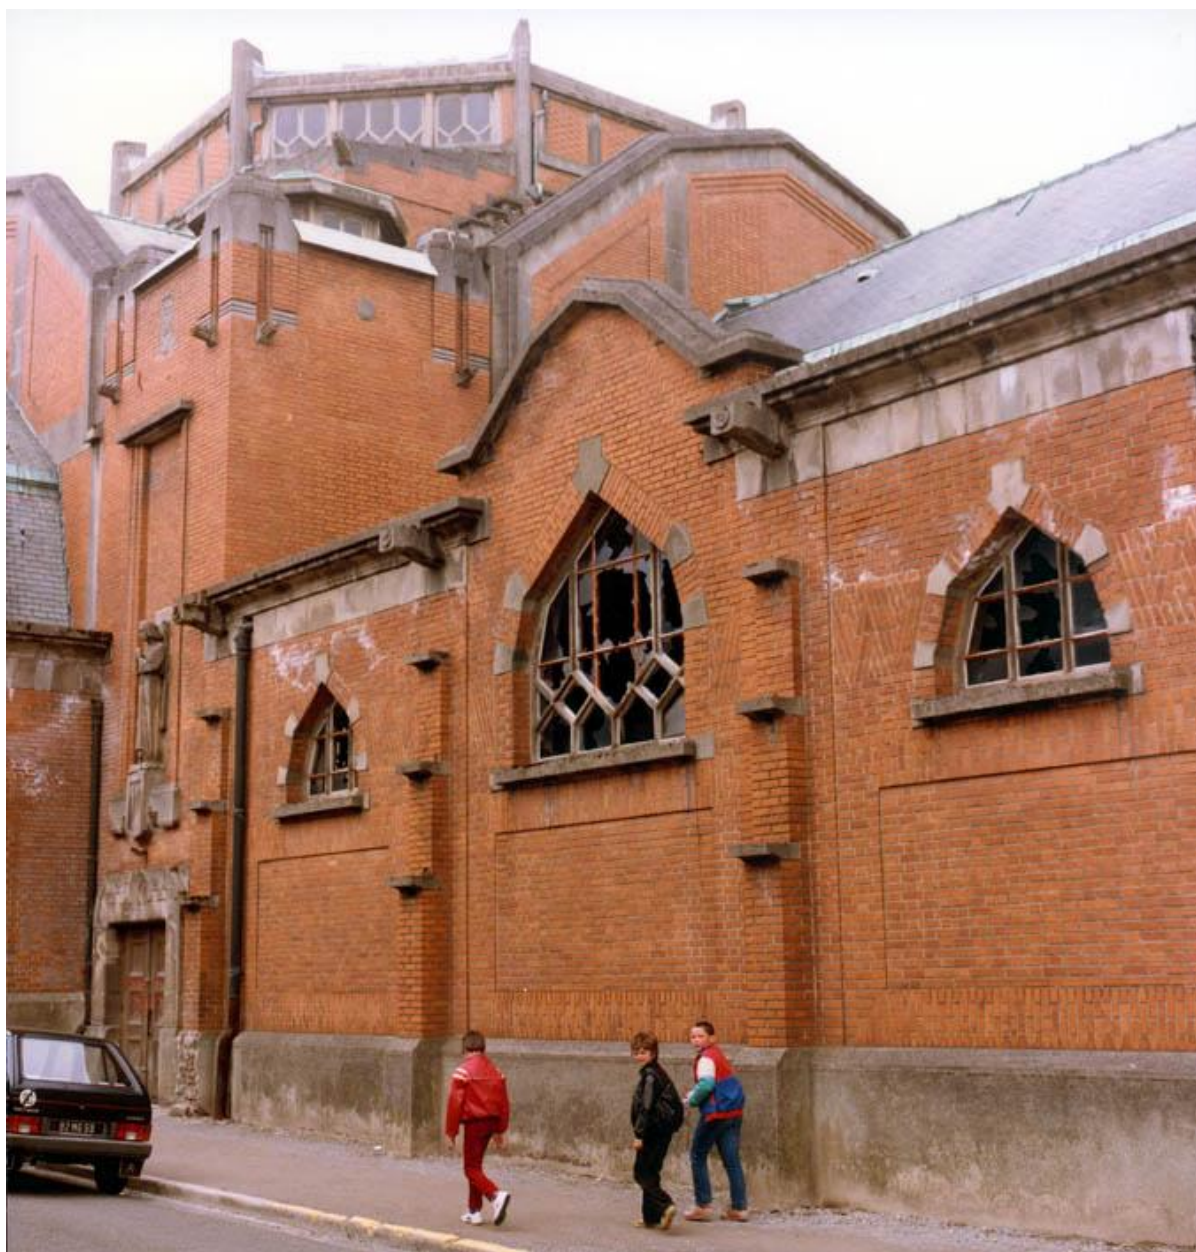
Vue partielle de l'élévation orientale et du transept, avant sa destruction. Photographie, photographe inconnu, circa 1985-1986 (AC Aulnoye-Aymeries).  
Repro. Eddy Stein  
IVR31\_20015901546NUCB

Vue partielle de l'élévation orientale et du transept, avant sa destruction. Photographie, photographe inconnu, circa 1985-1986 (AC Aulnoye-Aymeries).

C'était une grande église à plan en croix latine, mesurant 52 m de long sur 22,50 m de large avec une tour-lanterne de forme octogonale à la croisée, qui s'élevait à 18 m de haut. Les murs étaient en brique, les voûtes de la croisée en béton armé, les linteaux, clés et couronnements extérieurs en pierre reconstituée. L'utilisation de la voûte en arc de mitre émoussé a été reprise dans l'église paroissiale Saint-Saulve de Leval construite par le même architecte en 1958. Les vitraux sont composés de motifs géométriques aux couleurs primaires (rouge et bleu) et rappellent le travail du peintre Félix Del Marle.

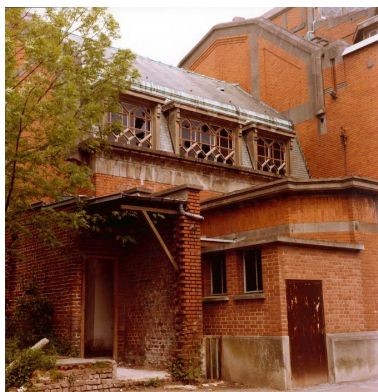
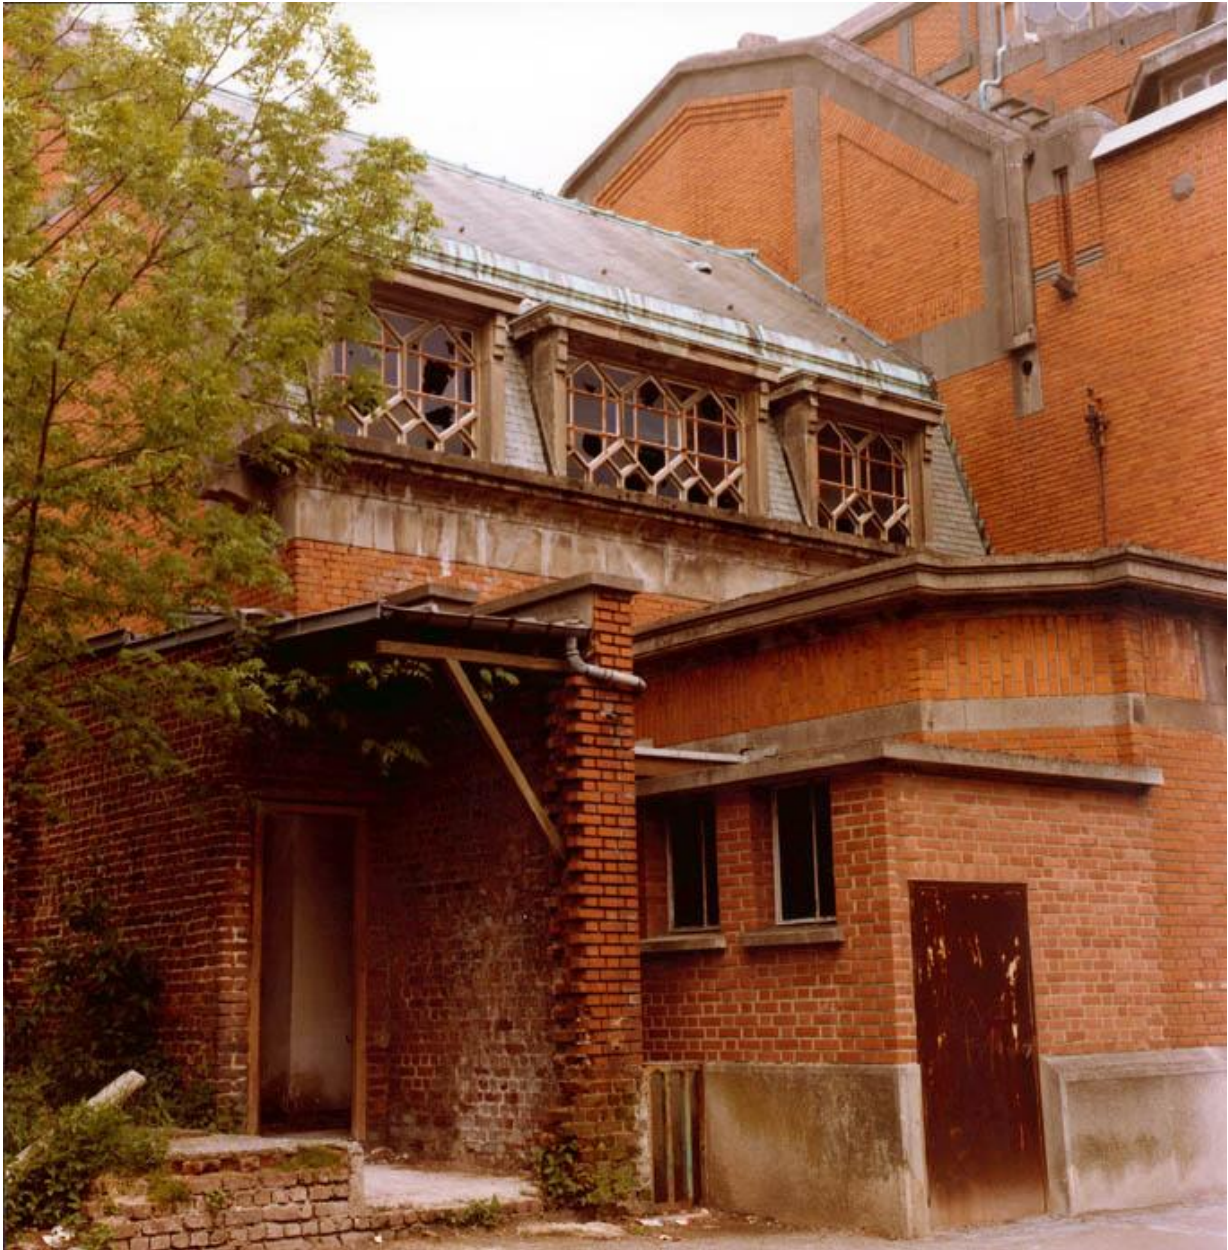
Vue partielle de trois quarts du chevet (?), avant sa destruction. Photographie, photographe inconnu, circa 1985-1986 (AC Aulnoye-Aymeries).  
Repro. Eddy Stein  
IVR31\_20015901547NUCB

Vue partielle de trois quarts du chevet (?), avant sa destruction. Photographie, photographe inconnu, circa 1985-1986 (AC Aulnoye-Aymeries).

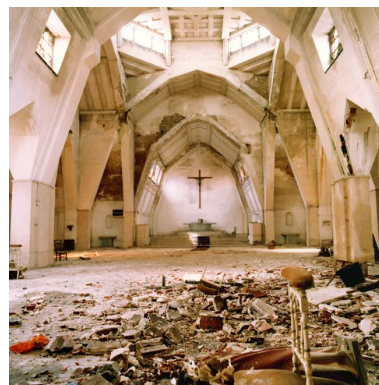
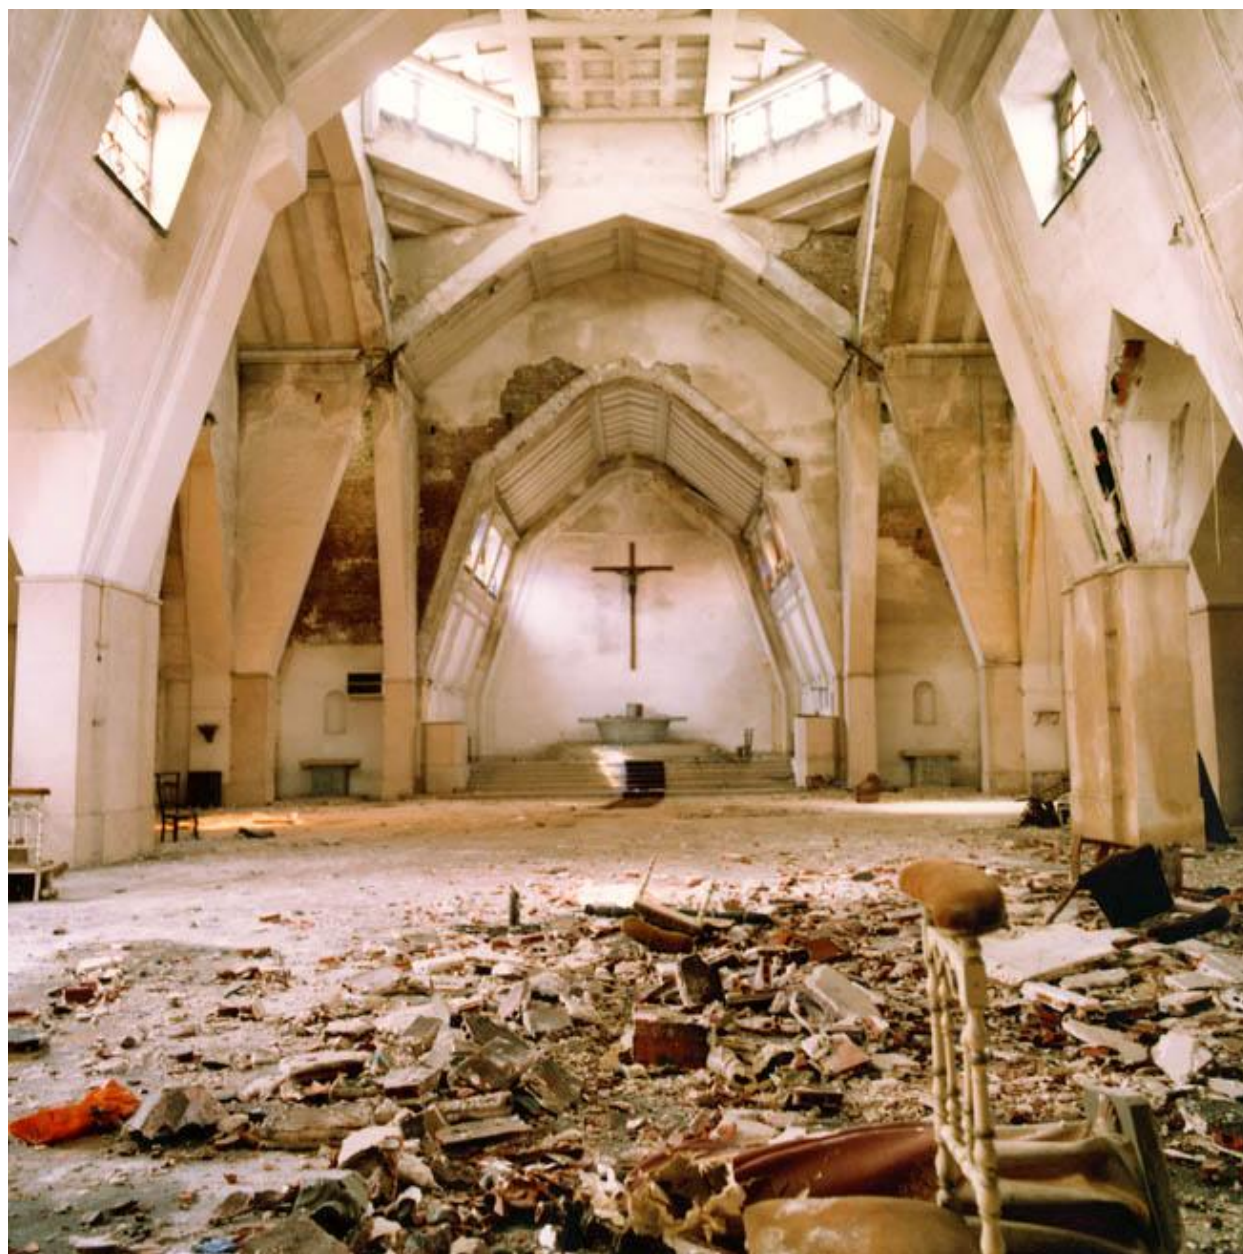
Vue générale intérieure, vers le chœur, avant sa destruction. Photographie, photographe inconnu, circa 1985-1986 (AC Aulnoye-Aymeries).  
Repro. Eddy Stein  
IVR31\_20015901551NUCB

Vue générale intérieure, vers le chœur, avant sa destruction. Photographie, photographe inconnu, circa 1985-1986 (AC Aulnoye-Aymeries).

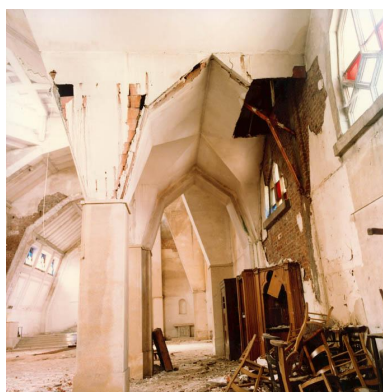
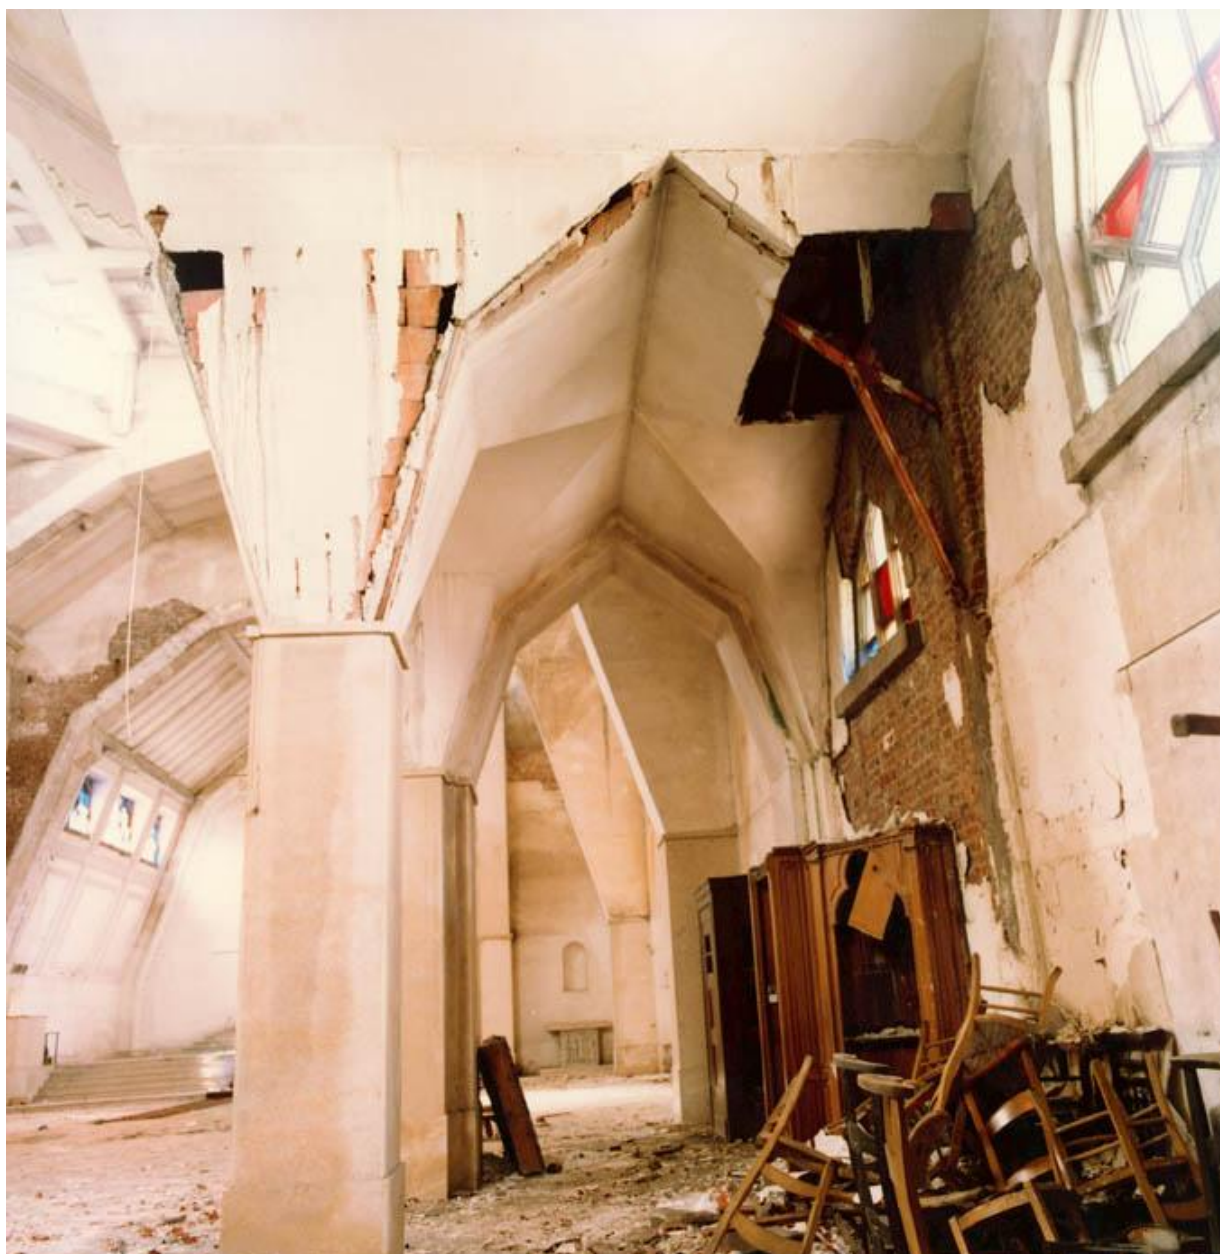
Vue intérieure, le bas côté occidental, avant sa destruction. Photographie, photographe inconnu, circa 1985-1986 (AC Aulnoye-Aymeries).  
Repro. Eddy Stein  
IVR31\_20015901550NUCB

Vue intérieure, le bas côté occidental, avant sa destruction. Photographie, photographe inconnu, circa 1985-1986 (AC Aulnoye-Aymeries).

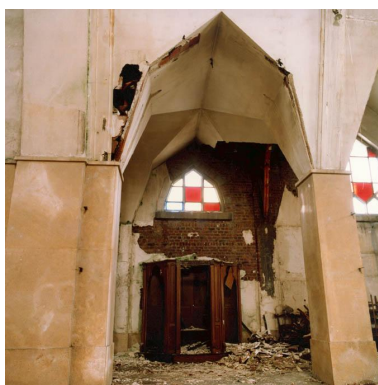
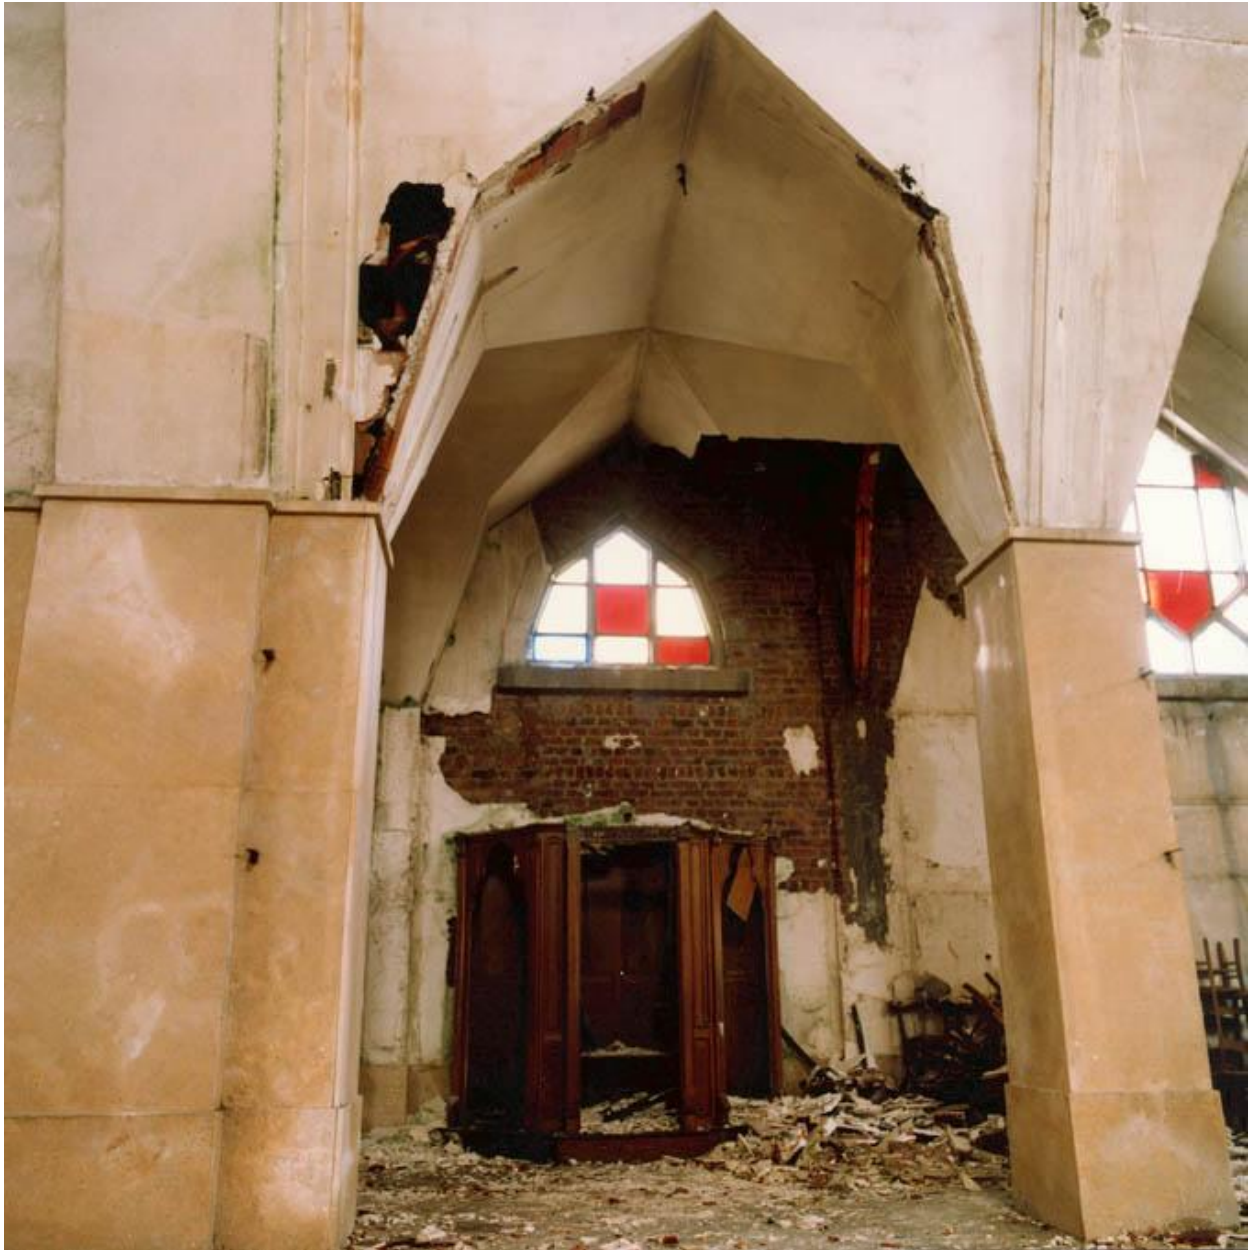
Vue intérieure, état de dégradation de la troisième travée du bas côté occidental, avant sa destruction. Photographie, photographe inconnu, circa 1985-1986 (AC Aulnoye-Aymeries).  
Repro. Eddy Stein  
IVR31\_20015901549NUCB

Vue intérieure, état de dégradation de la troisième travée du bas côté occidental, avant sa destruction. Photographie, photographe inconnu, circa 1985-1986 (AC Aulnoye-Aymeries).

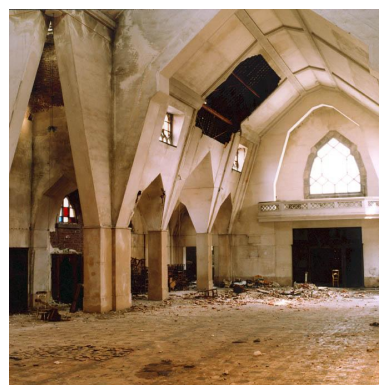
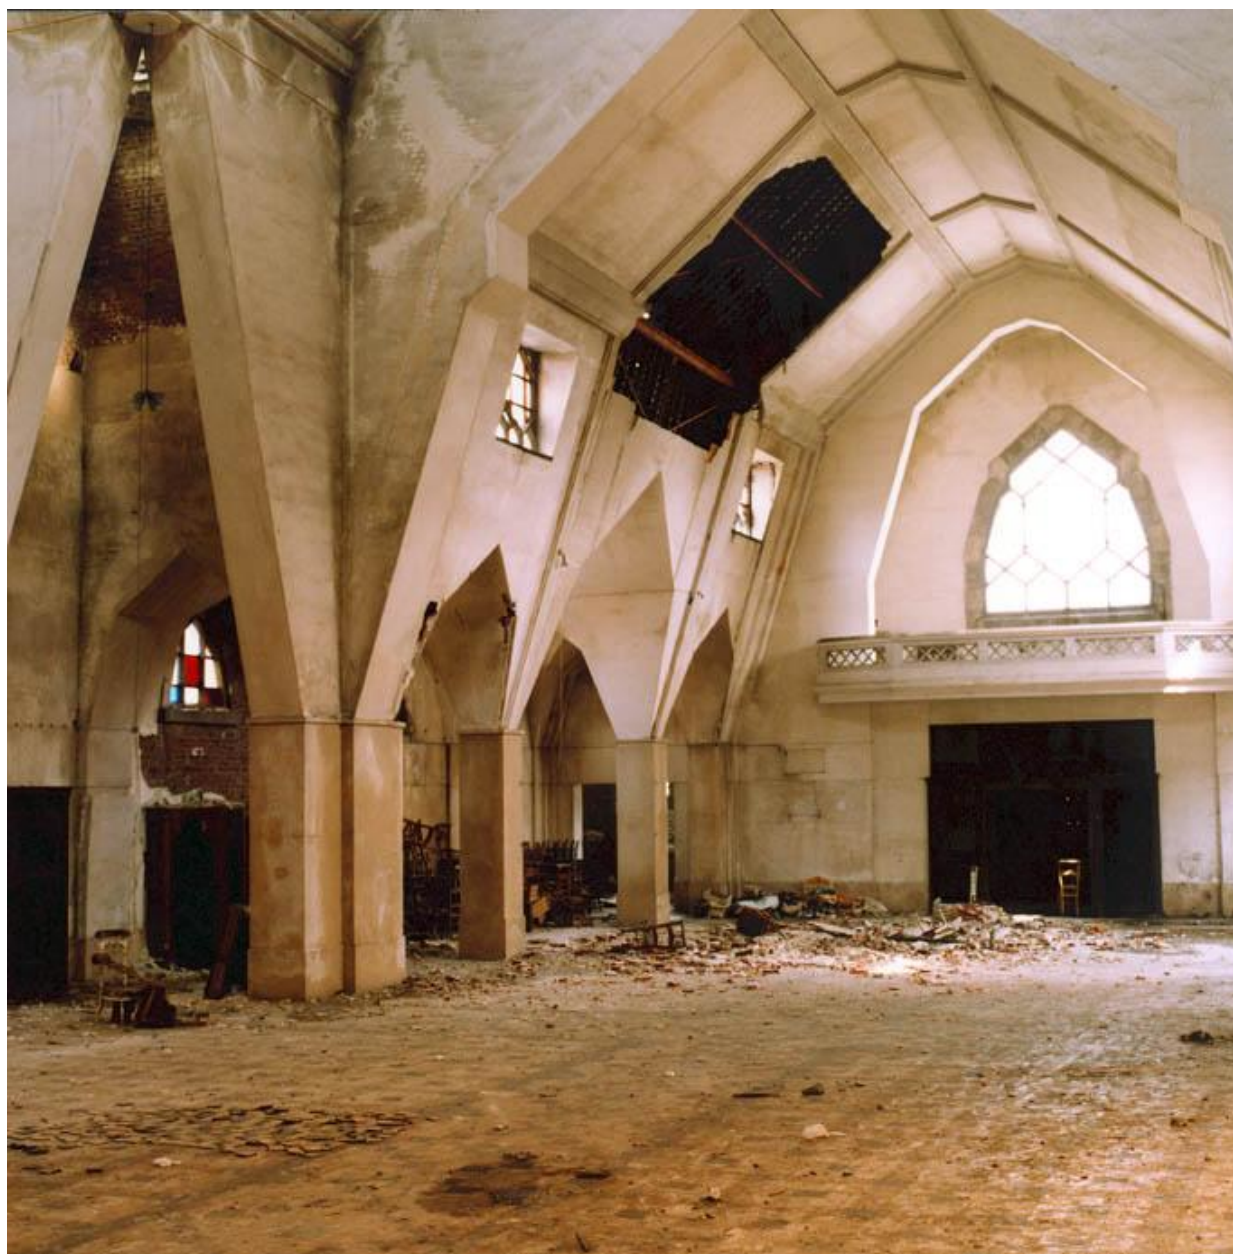
Vue générale intérieure, vers l'entrée, avant sa destruction. Photographie, photographe inconnu, circa 1985-1986 (AC Aulnoye-Aymeries).  
Repro. Eddy Stein  
IVR31\_20015901548NUCB

Vue générale intérieure, vers l'entrée, avant sa destruction. Photographie, photographe inconnu, circa 1985-1986 (AC Aulnoye-Aymeries).

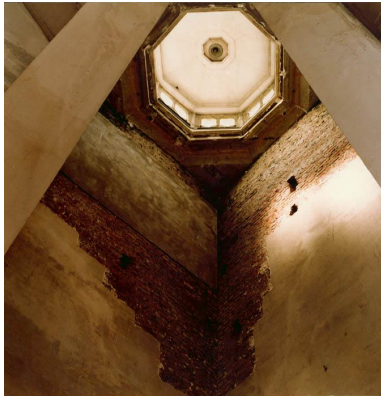
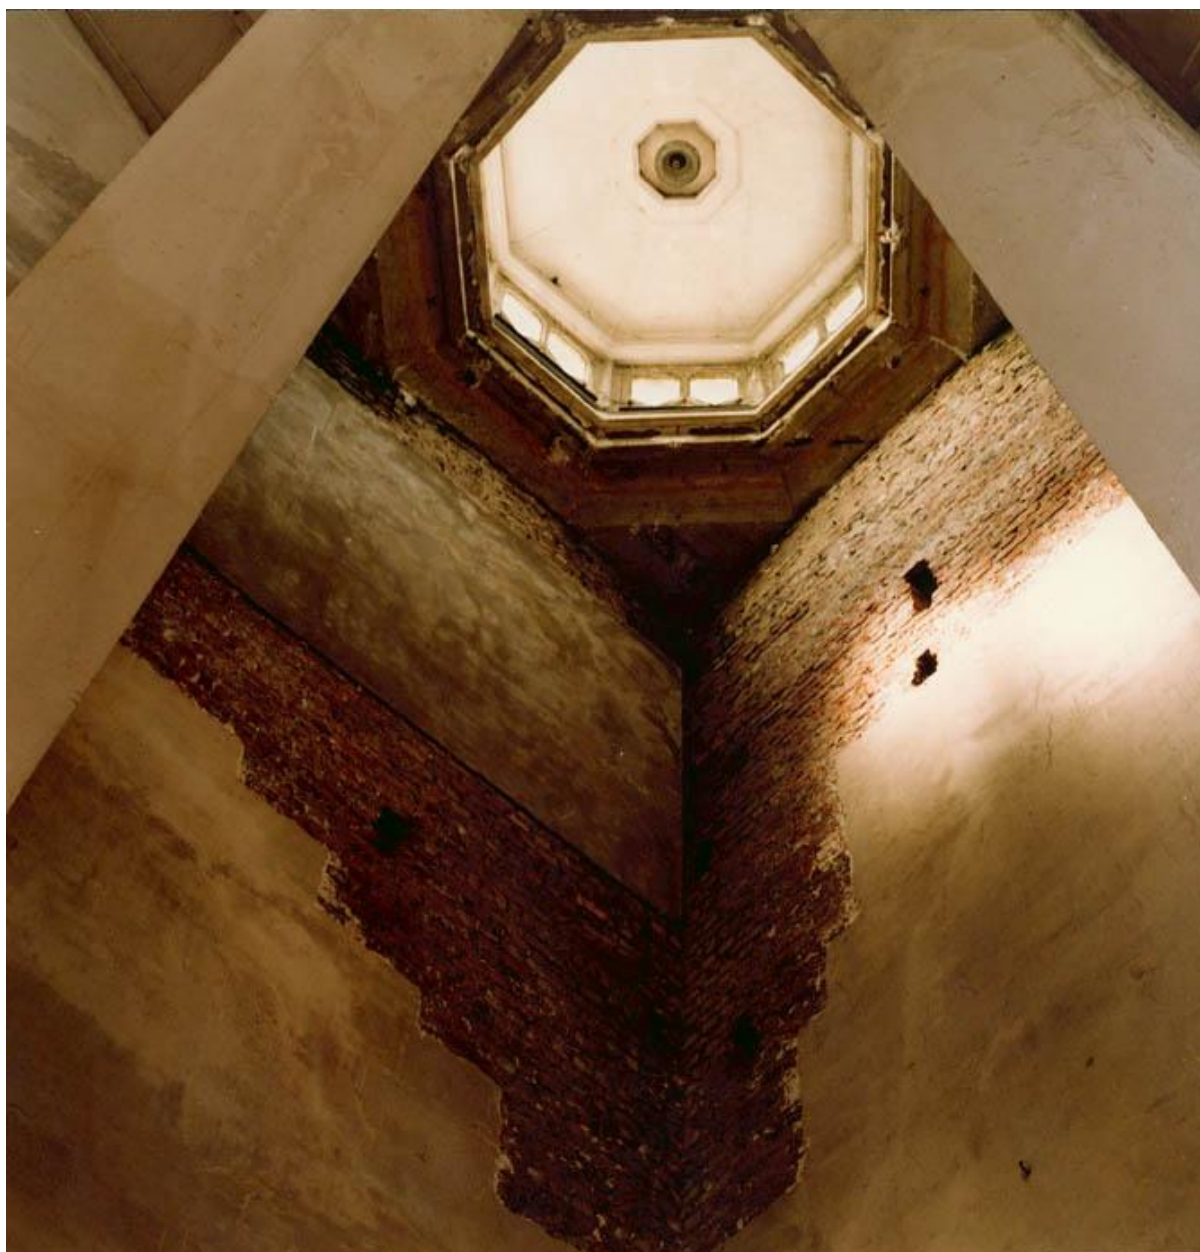
Vue générale de la voûte  
(coupole polygonale), avant  
sa destruction. Photographie,  
photographe inconnu, circa  
1985-1986 (AC Aulnoye-Aymeries).  
Repro. Eddy Stein  
IVR31\_20015901552NUCB

Vue générale de la voûte (coupole polygonale), avant sa destruction. Photographie, photographe inconnu, circa 1985-1986 (AC Aulnoye-Aymeries).
