Hauts-de-France, Nord  
Aulnoye-Aymeries  
rue de l' Hôtel-de-Ville

## Église paroissiale du Sacré-Cœur (détruite)

Numéro de dossier : IA59001865

Cadre de l'étude : enquête thématique départementale Patrimoine XXe Maubeuge et Val de Sambre

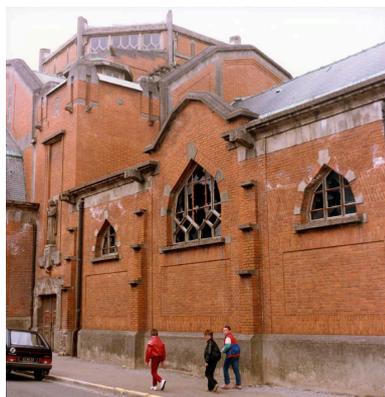
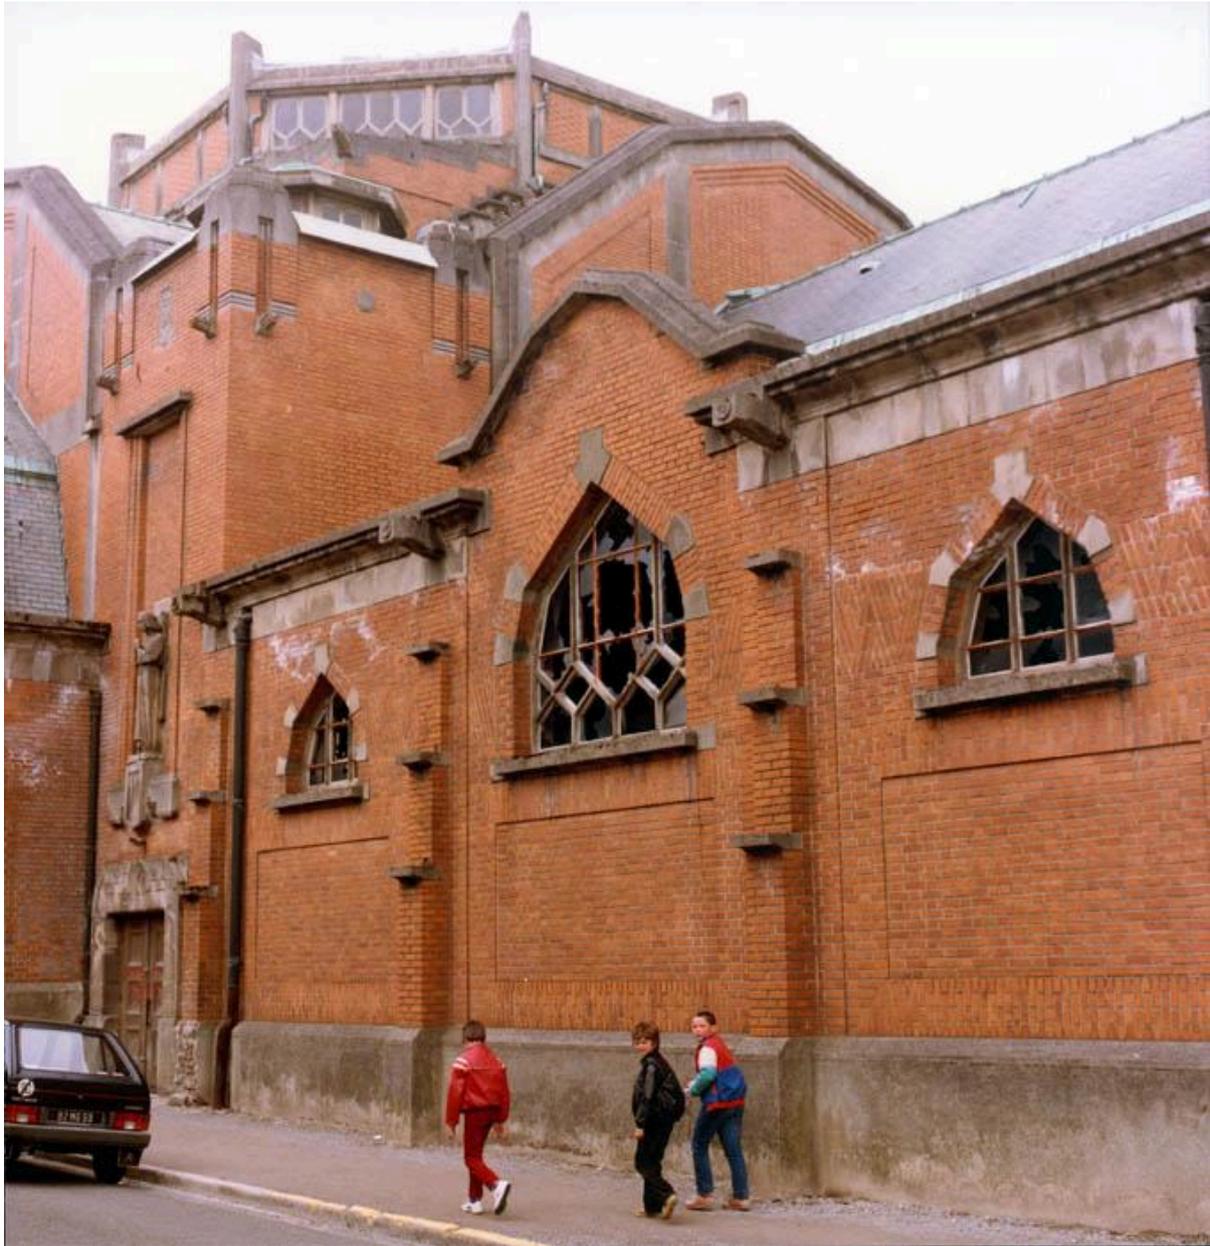
Vue partielle de l'élévation orientale et du transept, avant sa destruction. Photographie, photographe inconnu, circa 1985-1986 (AC Aulnoye-Aymeries).  
Repro. Stein Eddy  
IVR31\_20015901546NUC

Vue partielle de l'élévation orientale et du transept, avant sa destruction. Photographie, photographe inconnu, circa 1985-1986 (AC Aulnoye-Aymeries).

C'était une grande église à plan en croix latine, mesurant 52 m de long sur 22,50 m de large avec une tour-lanterne de forme octogonale à la croisée, qui s'élevait à 18 m de haut. Les murs étaient en brique, les voûtes de la croisée en béton armé, les linteaux, clés et couronnements extérieurs en pierre reconstituée. L'utilisation de la voûte en arc de mitre émoussé a été reprise dans l'église paroissiale Saint-Saulve de Leval construite par le même architecte en 1958. Les vitraux sont composés de motifs géométriques aux couleurs primaires (rouge et bleu) et rappellent le travail du peintre Félix Del Marle.

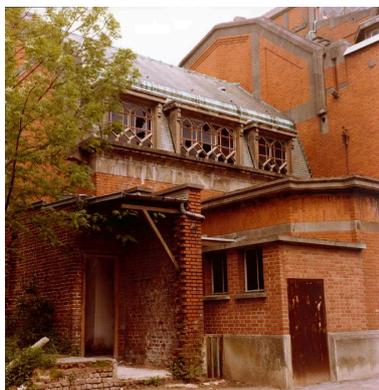
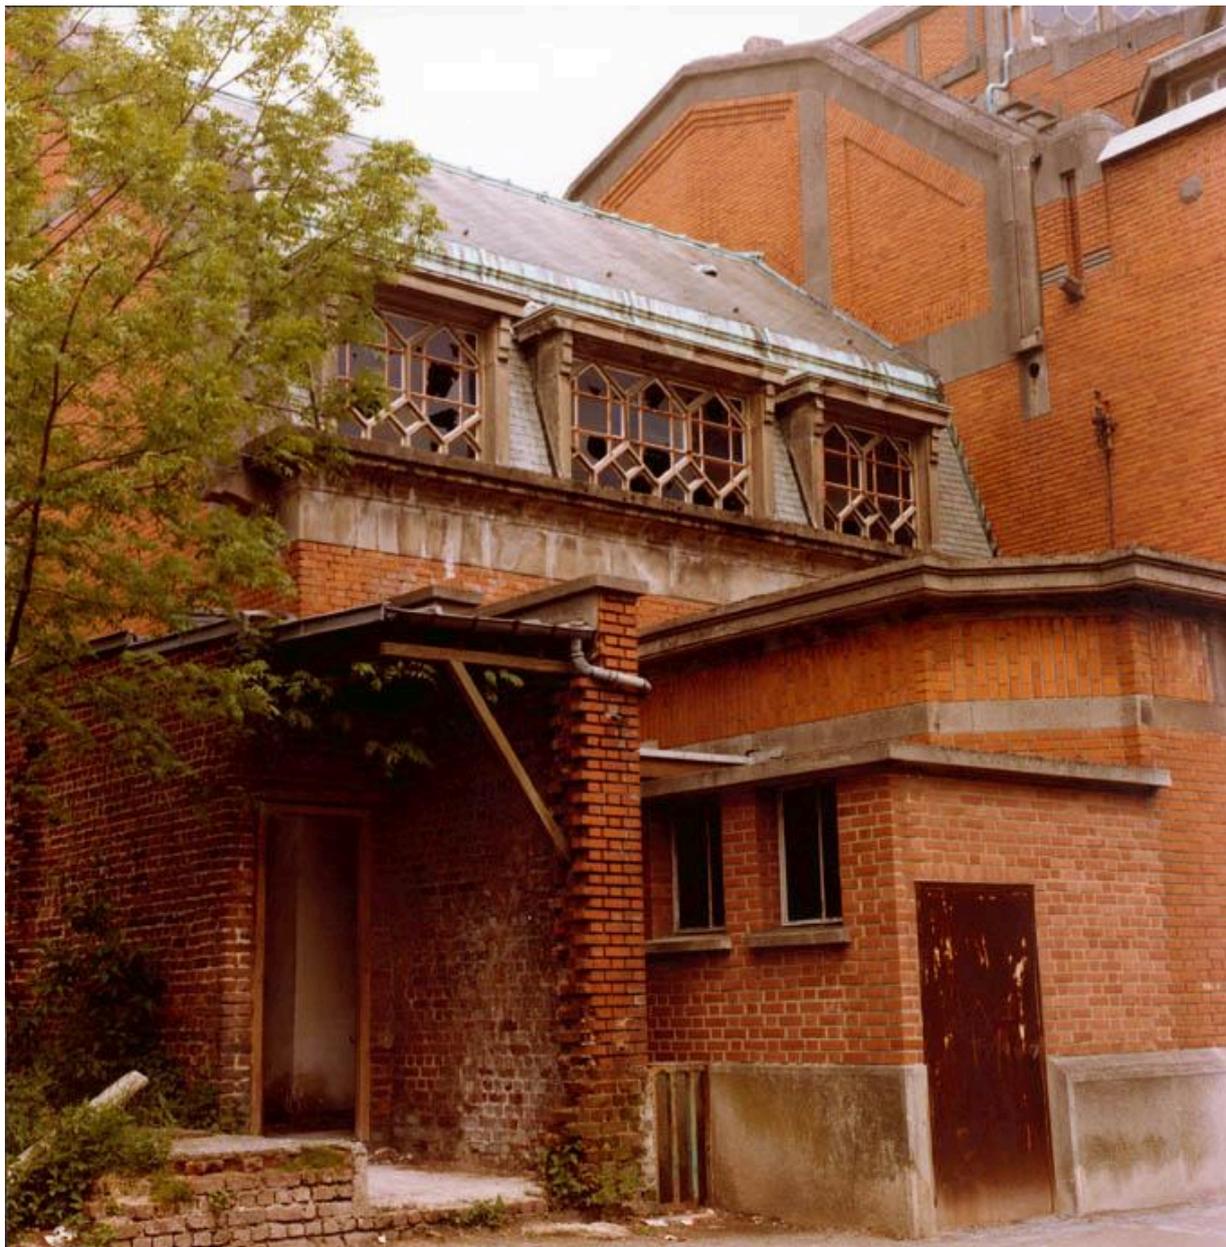
Vue partielle de trois quarts du chevet (?), avant sa destruction. Photographie, photographe inconnu, circa 1985-1986 (AC Aulnoye-Aymeries).  
Repro. Stein Eddy  
IVR31\_20015901547NUC

Vue partielle de trois quarts du chevet (?), avant sa destruction. Photographie, photographe inconnu, circa 1985-1986 (AC Aulnoye-Aymeries).

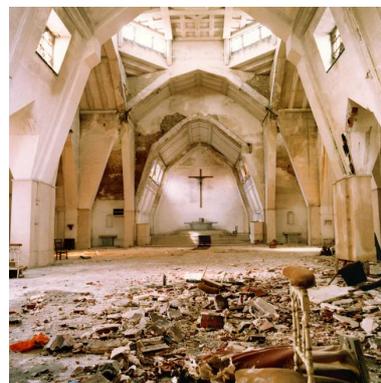
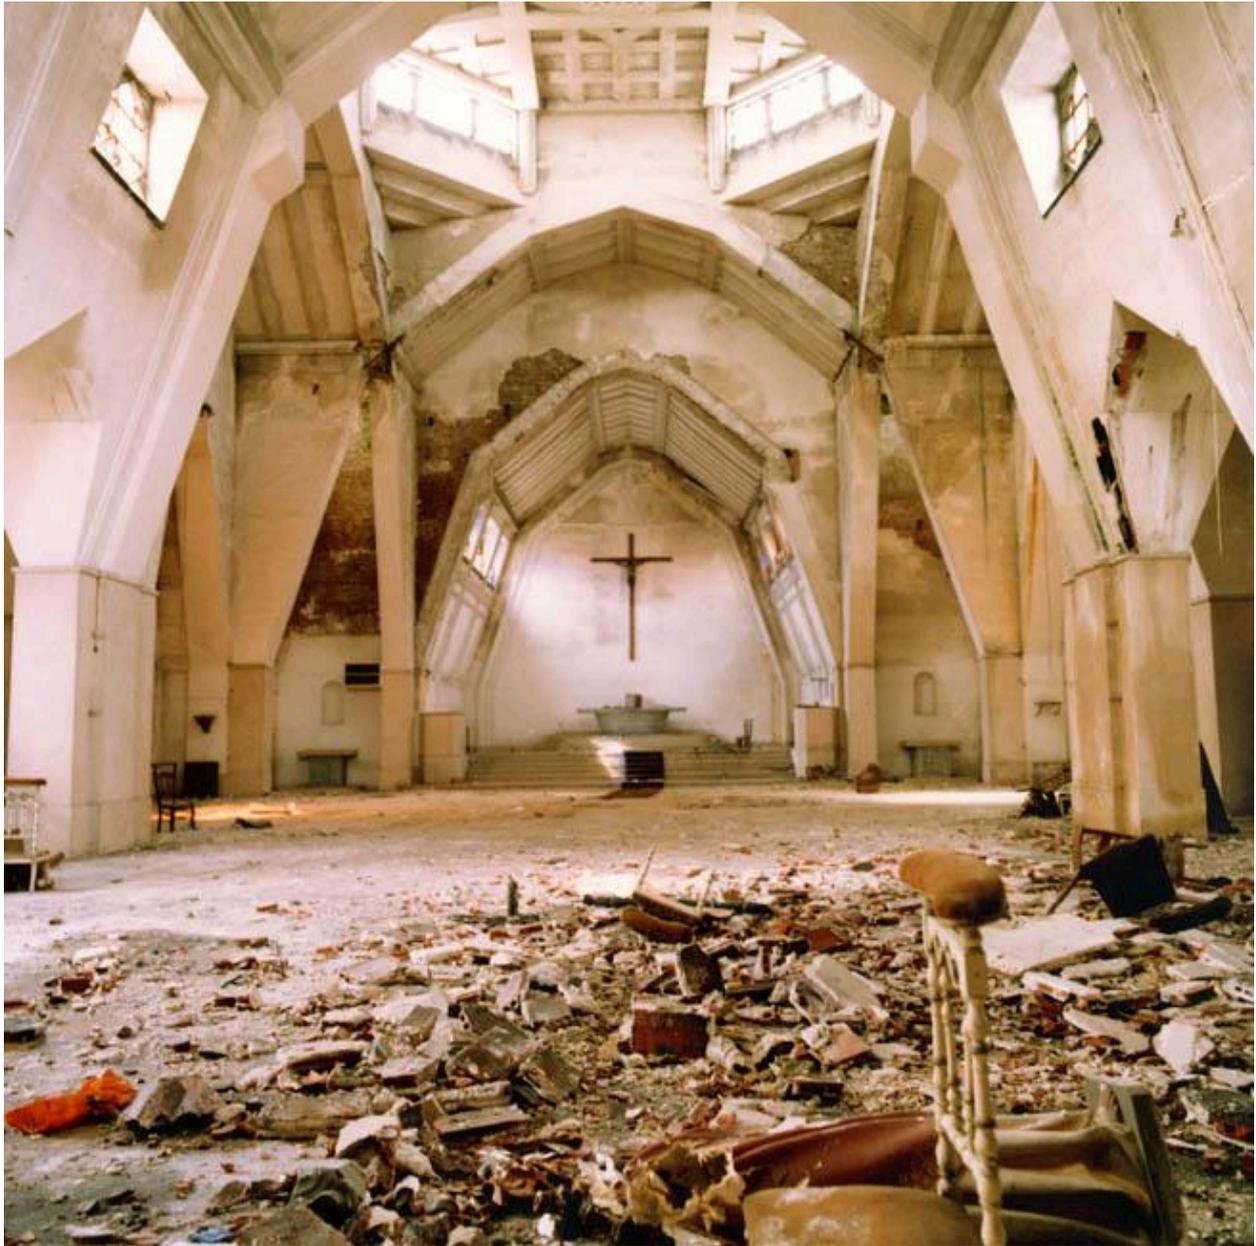
Vue générale intérieure, vers le chœur, avant sa destruction. Photographie, photographe inconnu, circa 1985-1986 (AC Aulnoye-Aymeries).  
Repro. Stein Eddy  
IVR31\_20015901551NUC

Vue générale intérieure, vers le chœur, avant sa destruction. Photographie, photographe inconnu, circa 1985-1986 (AC Aulnoye-Aymeries).

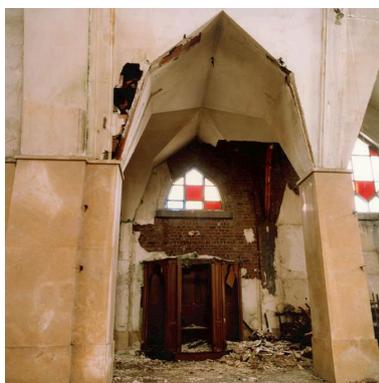
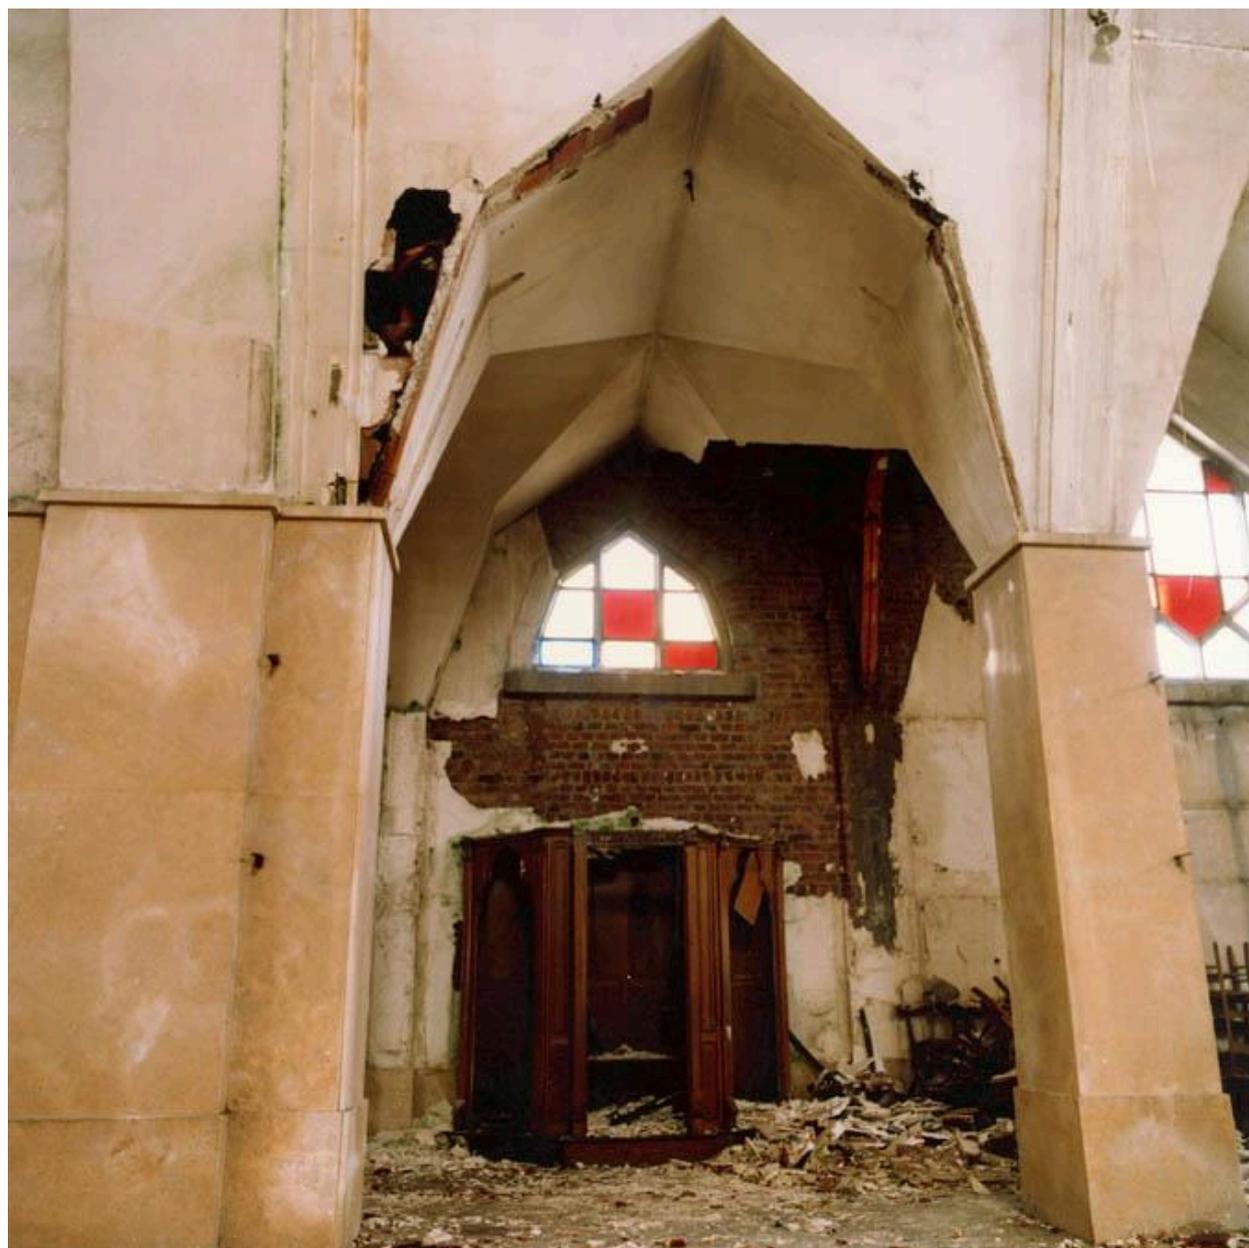
Vue intérieure, état de dégradation de la troisième travée du bas côté occidental, avant sa destruction. Photographie, photographe inconnu, circa 1985-1986 (AC Aulnoye-Aymeries).  
Repro. Stein Eddy  
IVR31\_20015901549NUC

Vue intérieure, état de dégradation de la troisième travée du bas côté occidental, avant sa destruction. Photographie, photographe inconnu, circa 1985-1986 (AC Aulnoye-Aymeries).

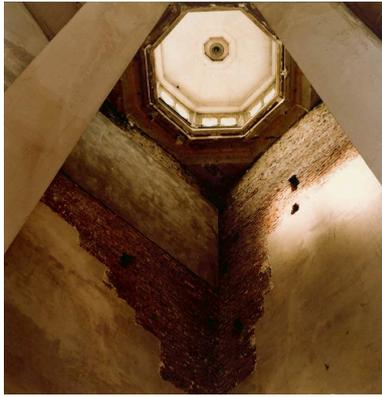
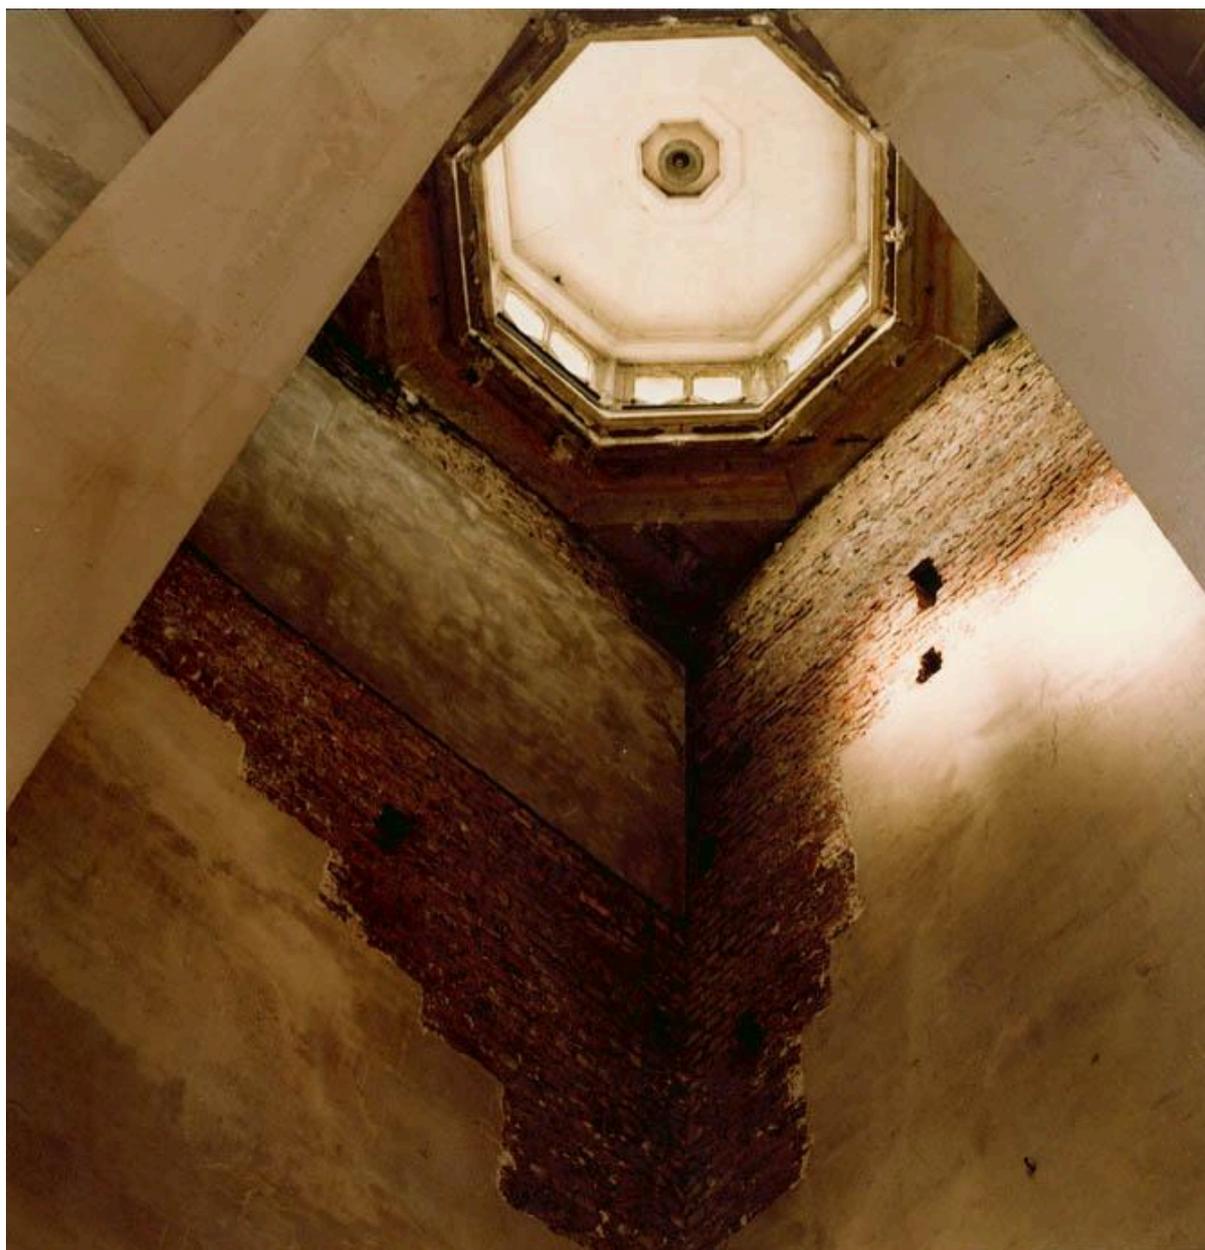
Vue générale de la voûte  
(coupole polygonale), avant  
sa destruction. Photographie,  
photographe inconnu, circa  
1985-1986 (AC Aulnoye-Aymeries).  
Repro. Stein Eddy  
IVR31\_20015901552NUC

Vue générale de la voûte (coupole polygonale), avant sa destruction. Photographie, photographe inconnu, circa 1985-1986 (AC Aulnoye-Aymeries).

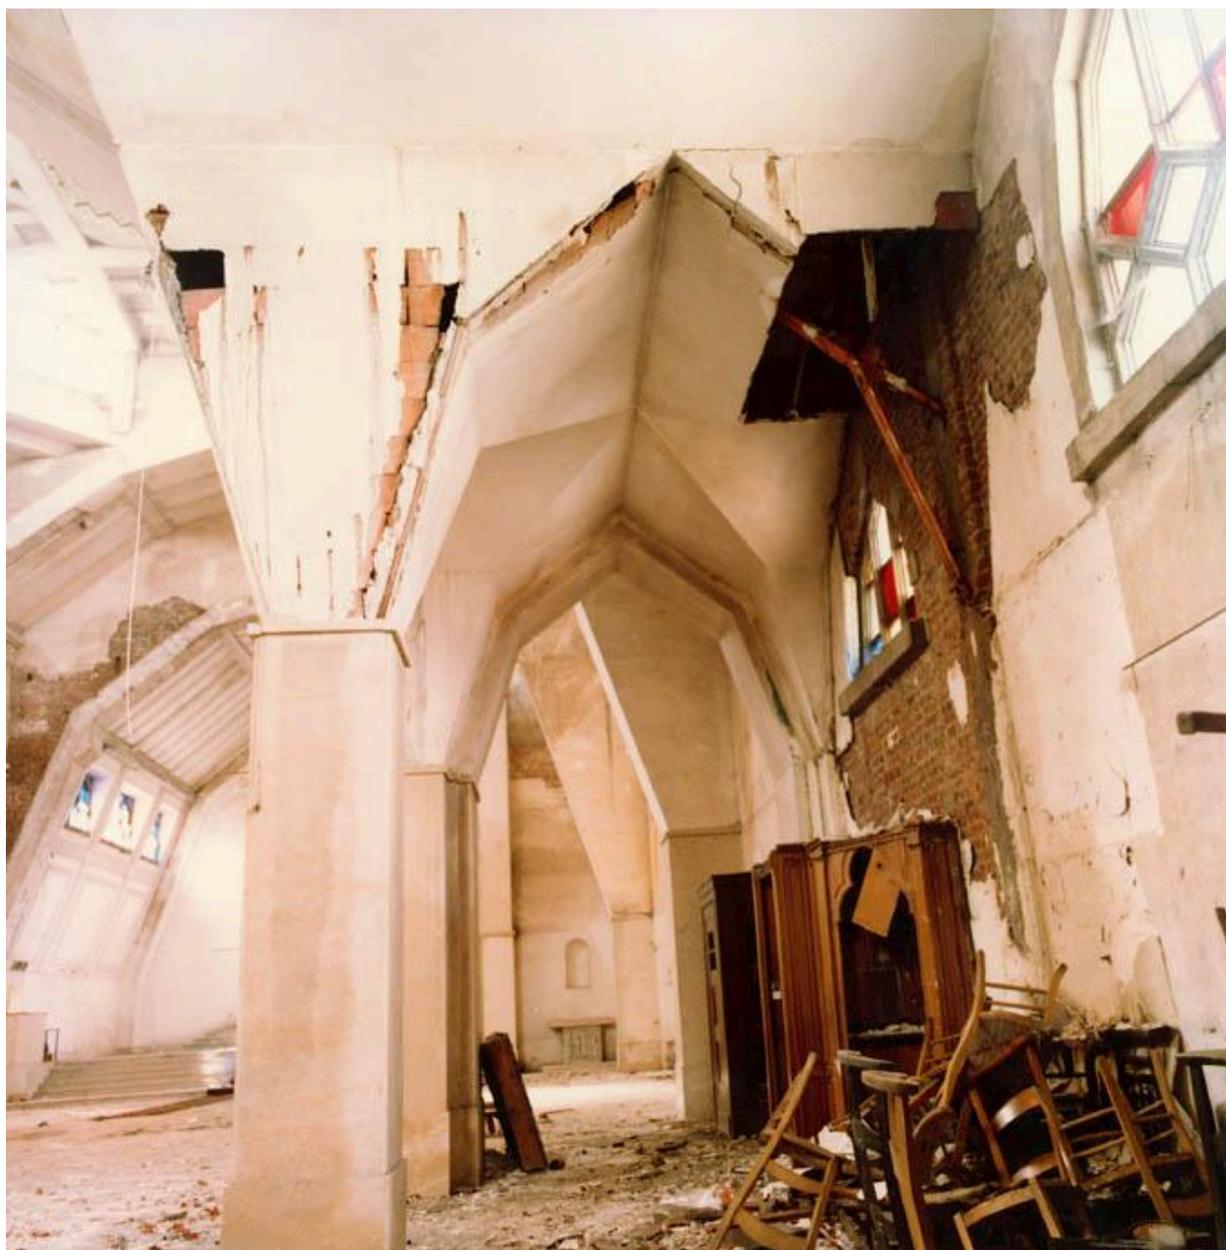
Vue intérieure, le bas côté occidental, avant sa destruction. Photographie, photographe inconnu, circa 1985-1986 (AC Aulnoye-Aymeries).  
Repro. Stein Eddy  
IVR31\_20015901550NUC

Vue intérieure, le bas côté occidental, avant sa destruction. Photographie, photographe inconnu, circa 1985-1986 (AC Aulnoye-Aymeries).
