Hauts-de-France, Nord
Aulnoye-Aymeries
rue de l' Hôtel-de-Ville

Église paroissiale du Sacré-Cœur (détruite)

Numéro de dossier : IA59001865

Cadre de l'étude : enquête thématique départementale Patrimoine XXe Maubeuge et Val de Sambre

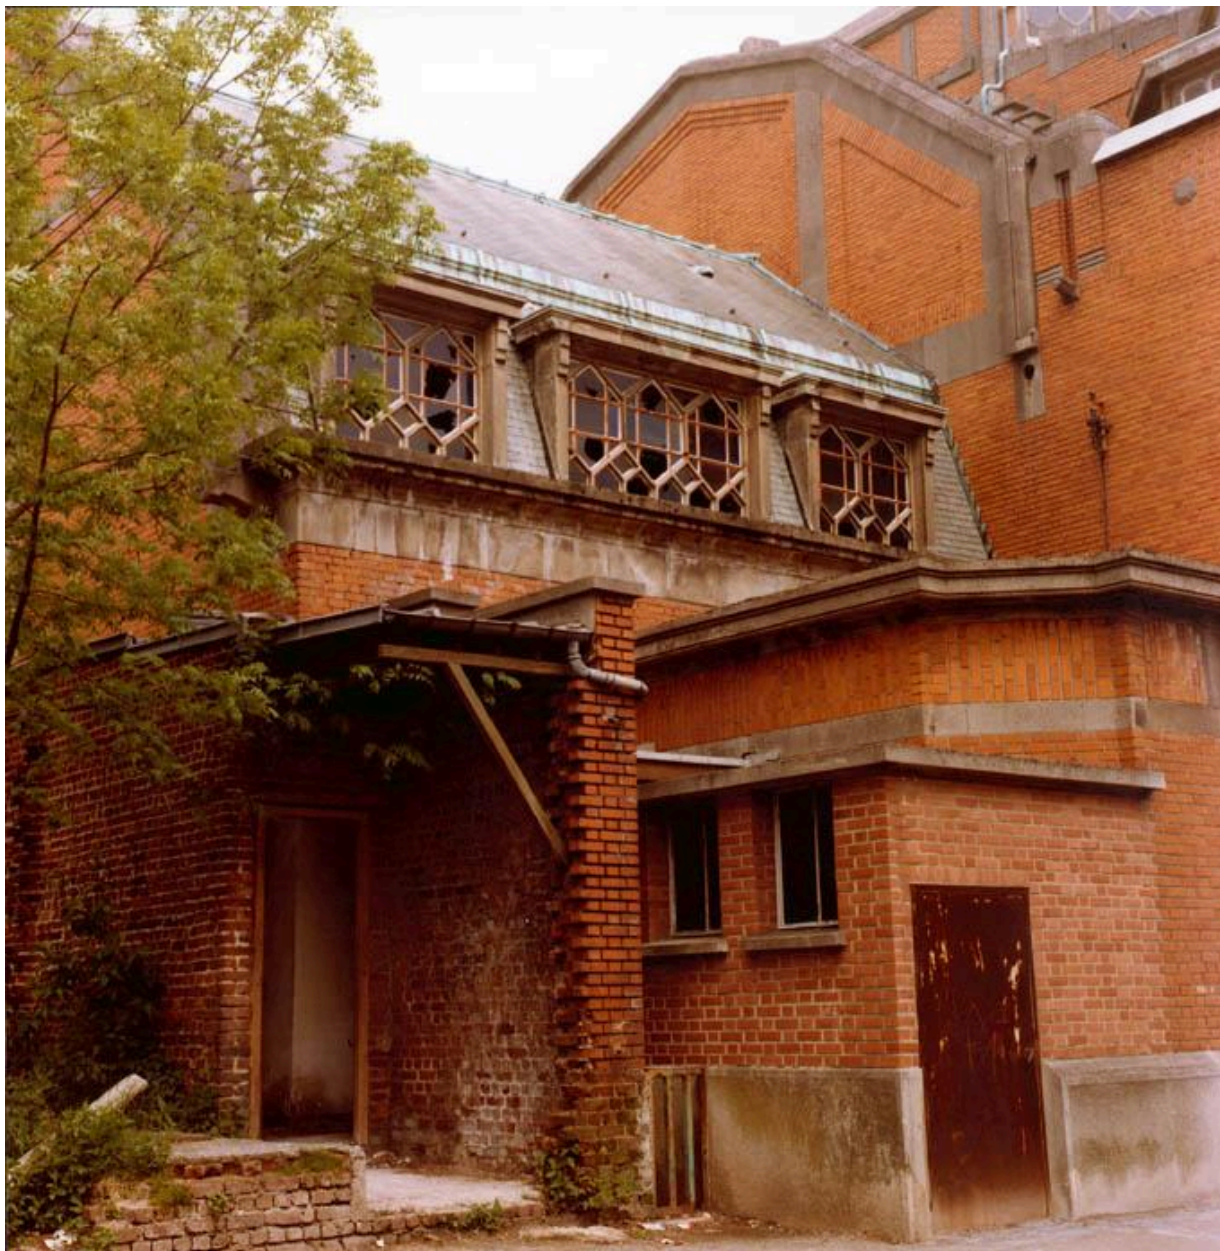
Vue partielle de trois quarts du chevet (?), avant sa destruction. Photographie, photographe inconnu, circa 1985-1986 (AC Aulnoye-Aymeries).
Repro. Stein Eddy
IVR31_20015901547NUC

Vue partielle de trois quarts du chevet (?), avant sa destruction. Photographie, photographe inconnu, circa 1985-1986 (AC Aulnoye-Aymeries).

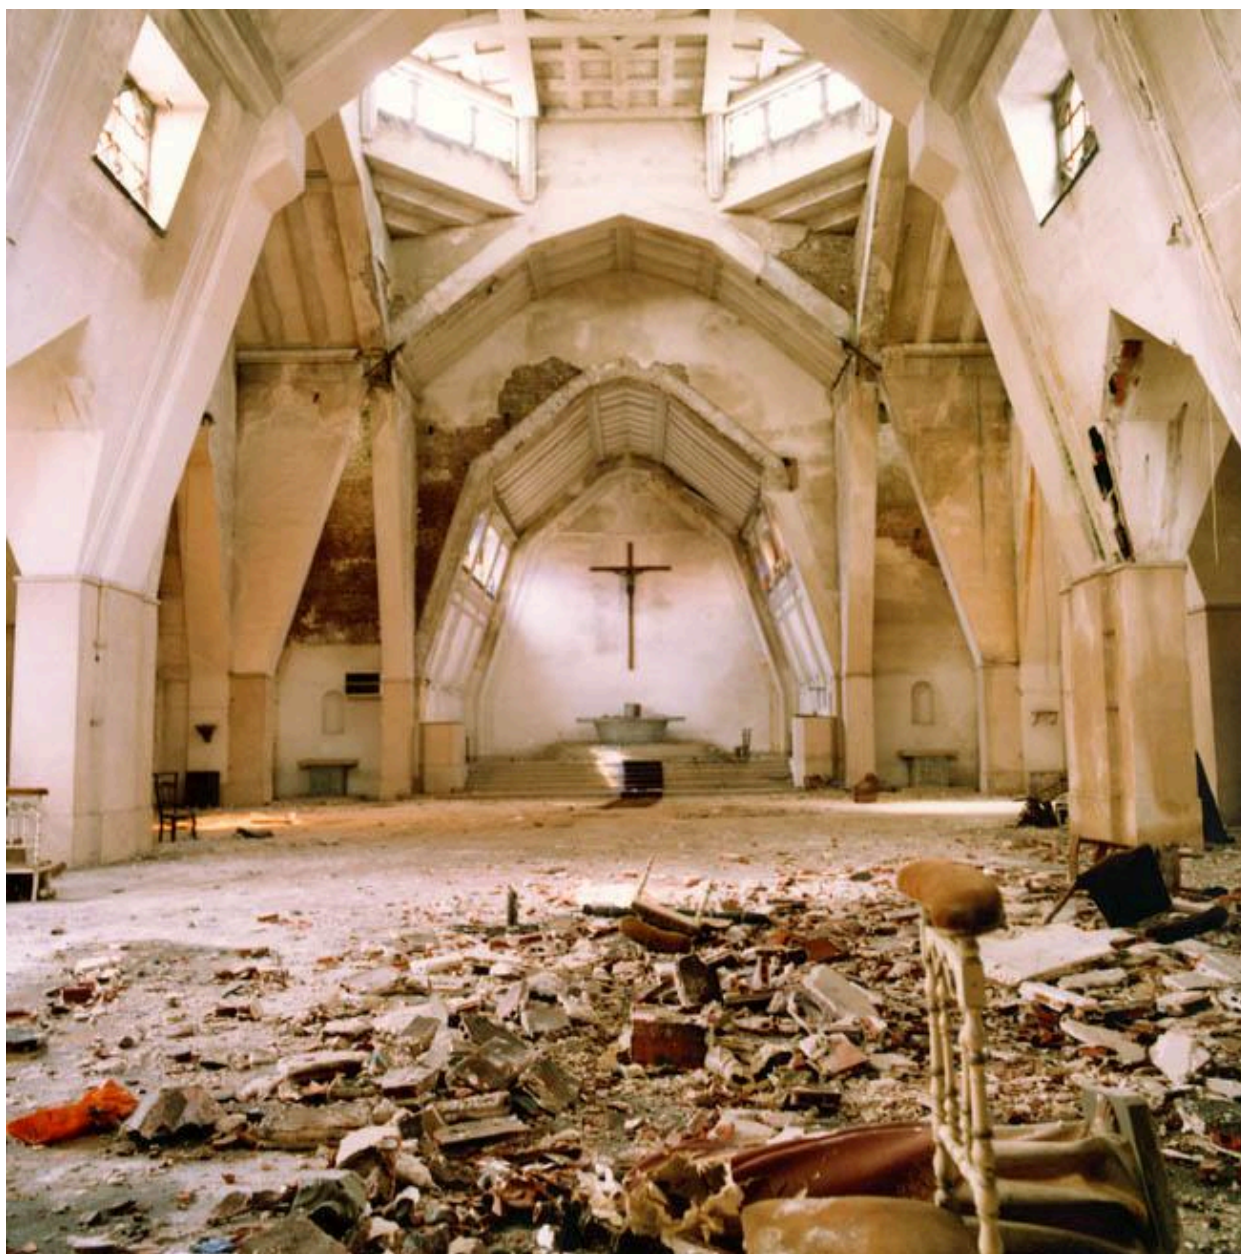
Vue générale intérieure, vers le chœur, avant sa destruction. Photographie, photographe inconnu, circa 1985-1986 (AC Aulnoye-Aymeries).
Repro. Stein Eddy
IVR31_20015901551NUC

Vue générale intérieure, vers le chœur, avant sa destruction. Photographie, photographe inconnu, circa 1985-1986 (AC Aulnoye-Aymeries).

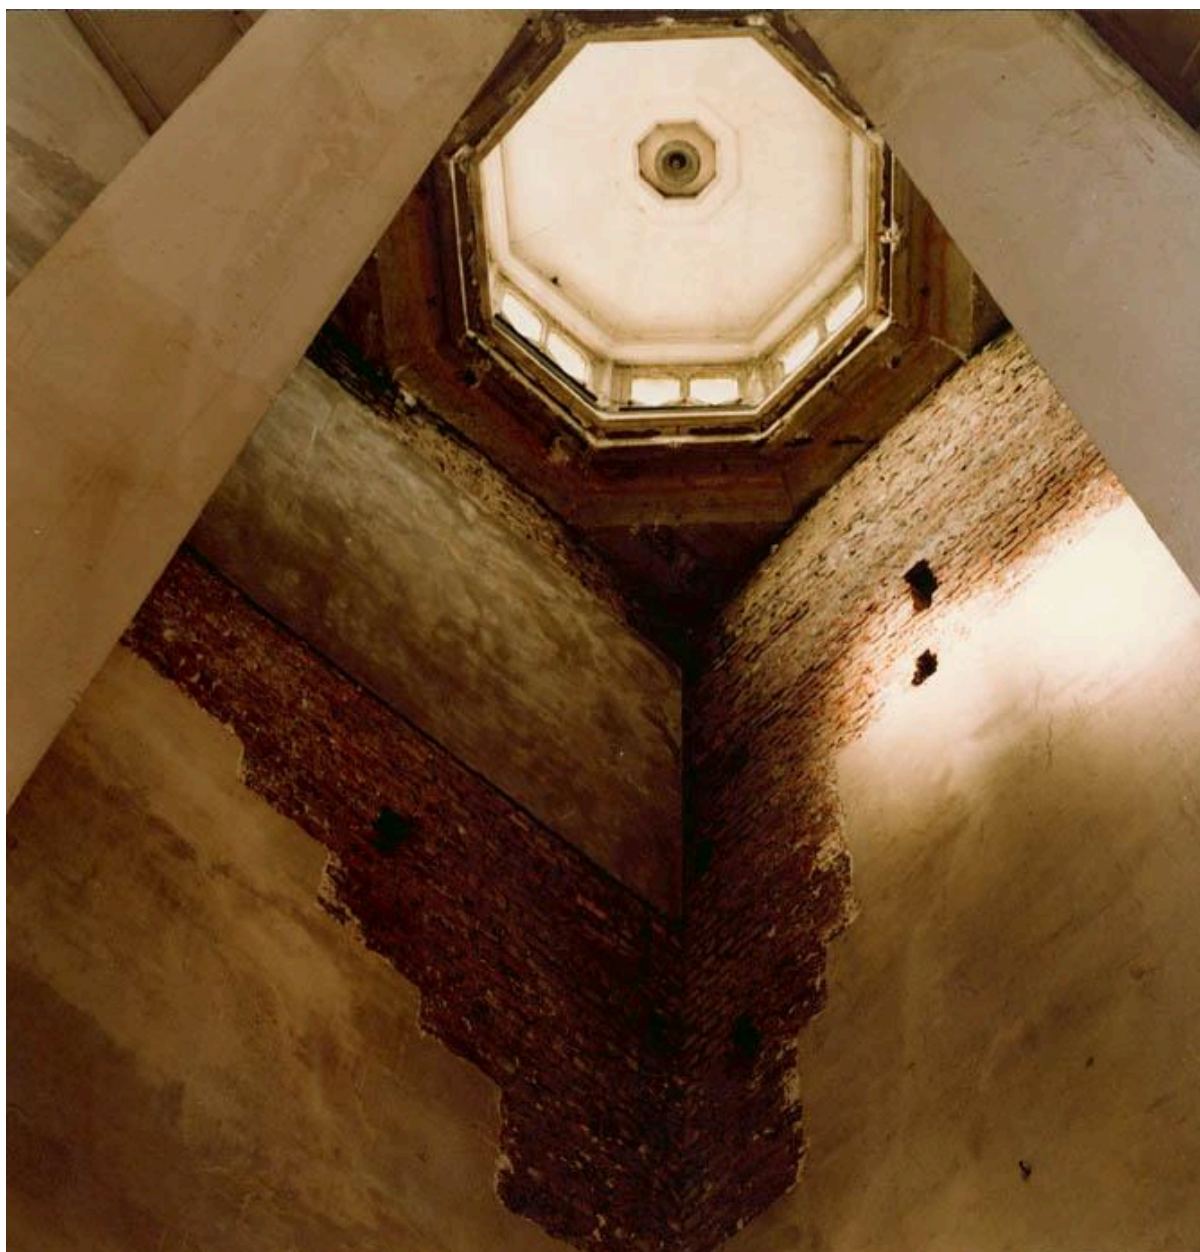
Vue générale de la voûte
(coupole polygonale), avant
sa destruction. Photographie,
photographe inconnu, circa
1985-1986 (AC Aulnoye-Aymeries).
Repro. Stein Eddy
IVR31_20015901552NUC

Vue générale de la voûte (coupole polygonale), avant sa destruction. Photographie, photographe inconnu, circa 1985-1986 (AC Aulnoye-Aymeries).

C'était une grande église à plan en croix latine, mesurant 52 m de long sur 22,50 m de large avec une tour-lanterne de forme octogonale à la croisée, qui s'élevait à 18 m de haut. Les murs étaient en brique, les voûtes de la croisée en béton armé, les linteaux, clés et couronnements extérieurs en pierre reconstituée. L'utilisation de la voûte en arc de mitre émoussé a été reprise dans l'église paroissiale Saint-Saulve de Leval construite par le même architecte en 1958. Les vitraux sont composés de motifs géométriques aux couleurs primaires (rouge et bleu) et rappellent le travail du peintre Félix Del Marle.
