Hauts-de-France, Aisne
Saint-Quentin
Ancienne collégiale royale, actuellement basilique Saint-Quentin

Armoire à reliquaires, dite Trésor ou Trésorerie

Numéro de dossier : IM02004709
Date de l'enquête initiale : 2010
Date(s) de rédaction : 2010
Cadre de l'étude : enquête thématique régionale la basilique de Saint-Quentin
Degré d'étude : étudié

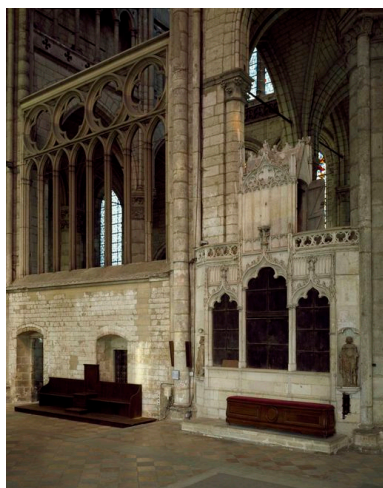
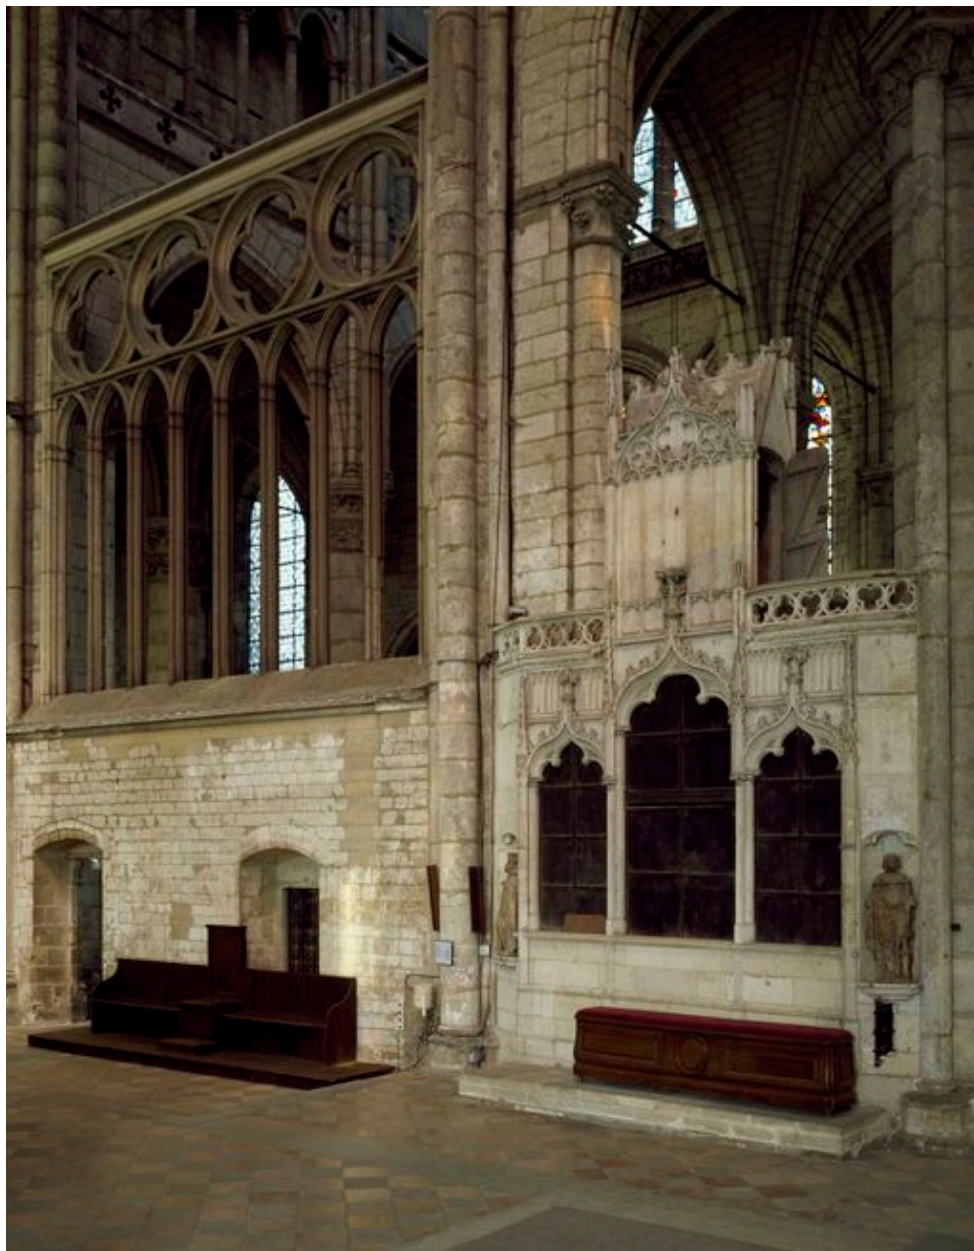
Vue générale de l'armoire
à reliquaires et du mur
nord du sanctuaire.
Phot. Thierry Lefébure
IVR22_20090200180VA

Vue générale de l'armoire à reliquaires et du mur nord du sanctuaire.

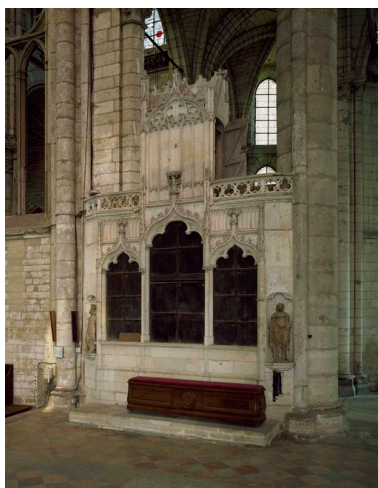
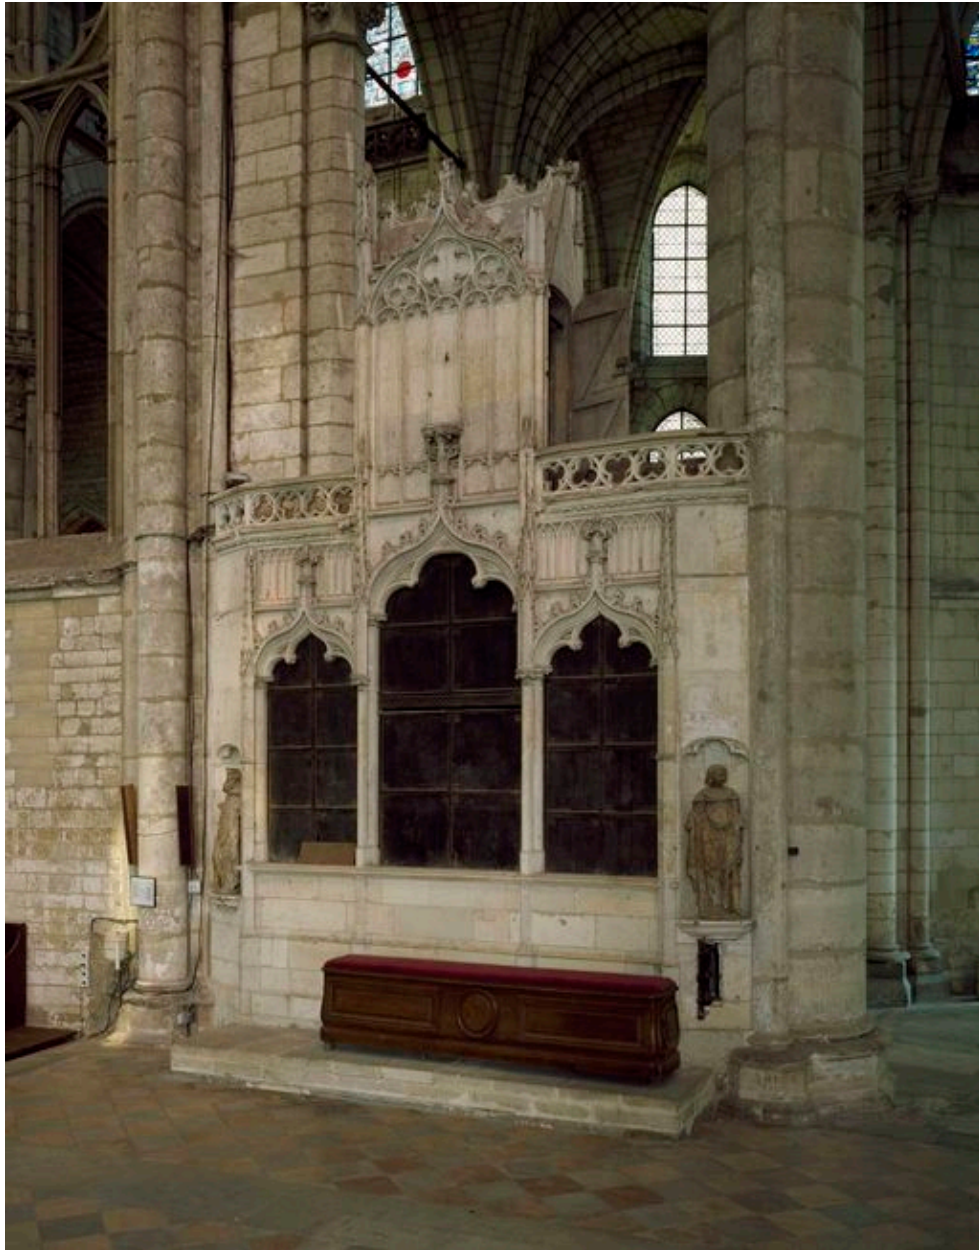
L'armoire est construite sur un plan rectangulaire horizontal, aux angles abattus sur la face antérieure. Elle est formée de trois travées juxtaposées, la travée centrale étant plus large et plus haute que les deux qui l'encadrent. Les ouvertures donnant accès aux espaces de rangement sont closes par des panneaux de fer coulissants, mus par un inhabituel mécanisme à engrenages qui permet de les lever et de les abaisser. Le décor est surtout emprunté à l'architecture (faux remplages, frise de trilobes, etc.) et au feuillage. Trois statues néanmoins, dont une de saint Quentin, ornaient la façade. Les statues en albâtre de Charlemagne et saint Louis, qui occupent actuellement les niches des pans coupés, proviennent de la balustrade de l'ancien maître-autel et n'entretiennent aucun rapport avec l'ornementation d'origine de cette armoire.

Les trois portes sont surmontées d'un arc trilobé, puis d'un arc en accolade qui s'achève par un fleuron et dont les rampants sont bordés de feuillage. Au-dessus des portes latérales, la maçonnerie est couverte d'une arcature aveugle et, au-dessus de la porte centrale, d'un remplage aveugle. Au-dessus des portes latérales, le garde-corps est ajouré de trilobes. Certains feuillages dissimulent des escargots. En-dessous de l'un des garde-corps, un chien, dont on ne distingue que l'avant-corps, semble veiller sur la porte gauche.

Vue générale.
Phot. Thierry Lefébure
IVR22_20090200181VA

Vue générale.

Des traces de peinture rouge sont encore visibles, restes de la peinture décorative qui avait été appliquée sur le meuble au 19e siècle. Ce décor a été retiré au moment de la restauration du meuble, consécutive aux dommages de la Première Guerre mondiale. Quelques pierres ont été également remplacées et la serrure supprimée. Il manque des statues et des éléments du décor (feuillage, clochetons, etc.). Les portes en métal rouillent.

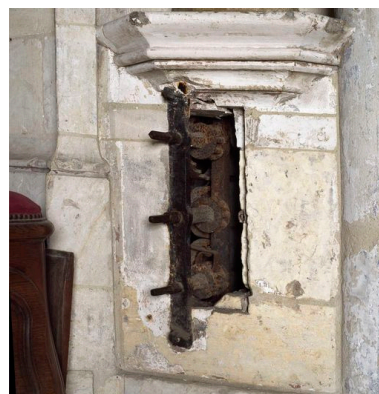
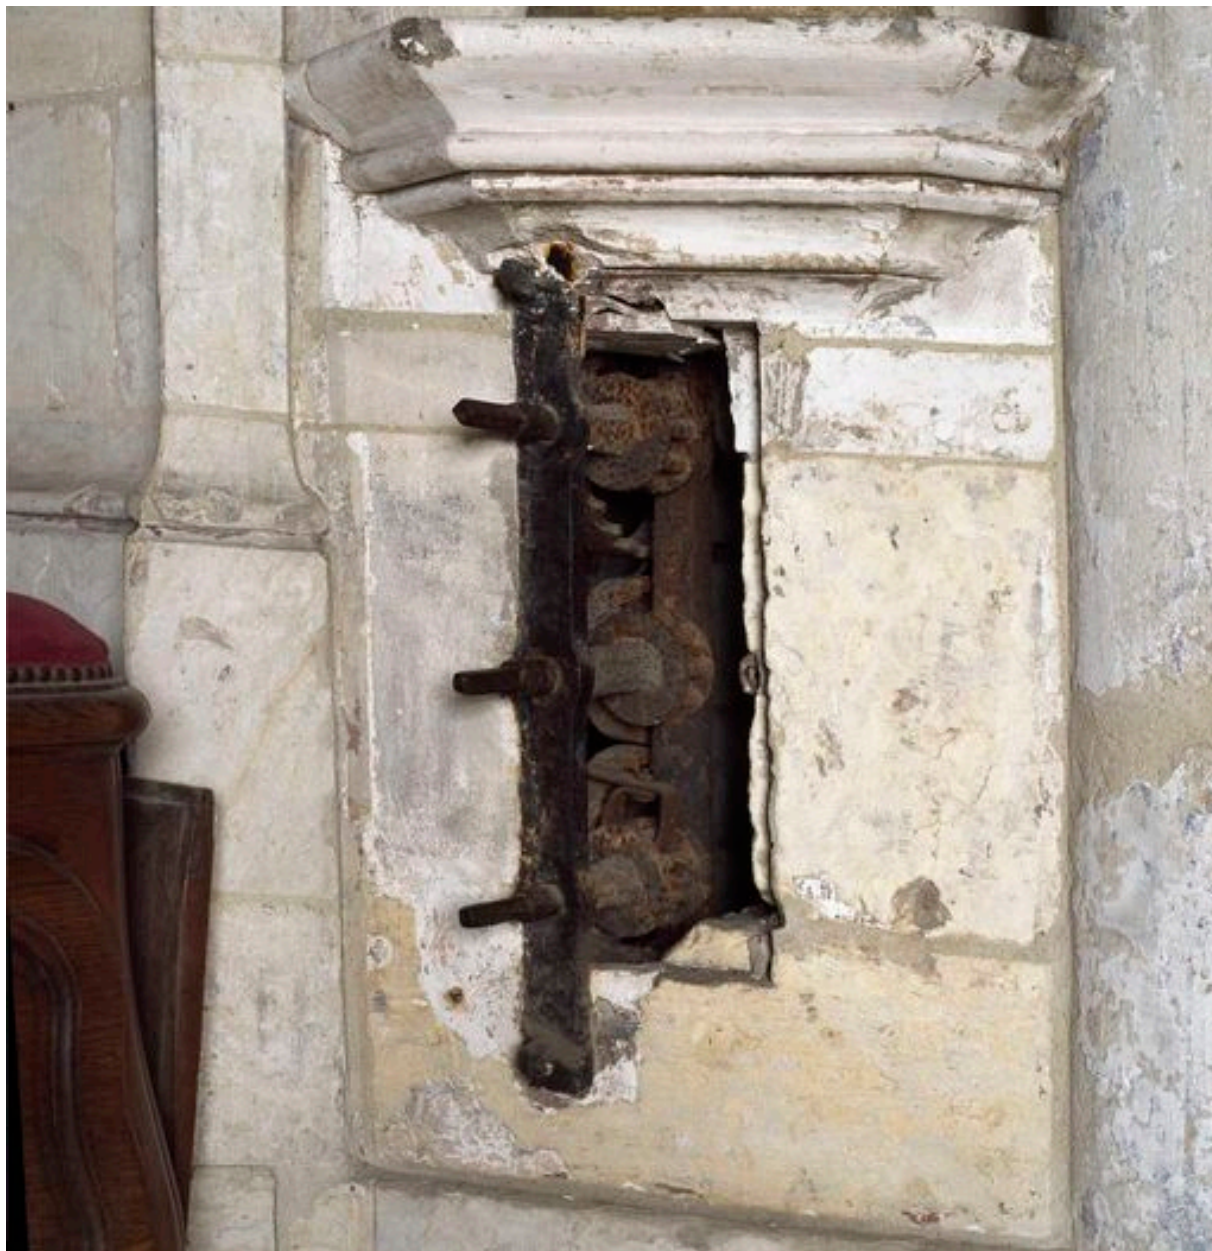
Détail du système
d'ouverture des portes.
Phot. Thierry Lefébure
IVR22_20100200135XA

Détail du système d'ouverture des portes.
