Hauts-de-France, Somme
Coisy
Eglise paroissiale de la Nativité de la Vierge, rue Manon-Lescaut

Ensemble de 3 verrières (baies 0 à 2)

Numéro de dossier : IM80000126
Date de l'enquête initiale : 1997
Date(s) de rédaction : 1997
Cadre de l'étude : inventaire topographique canton de Villers-Bocage, mobilier et objets religieux
Degré d'étude : étudié

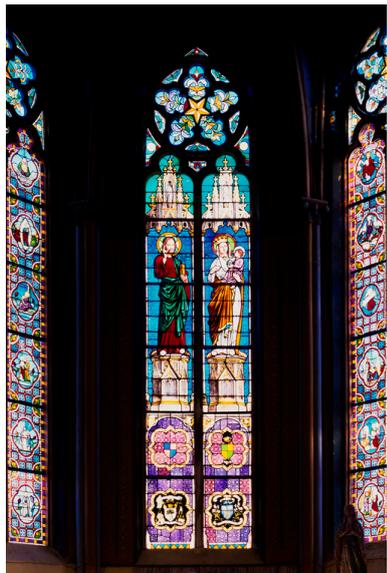
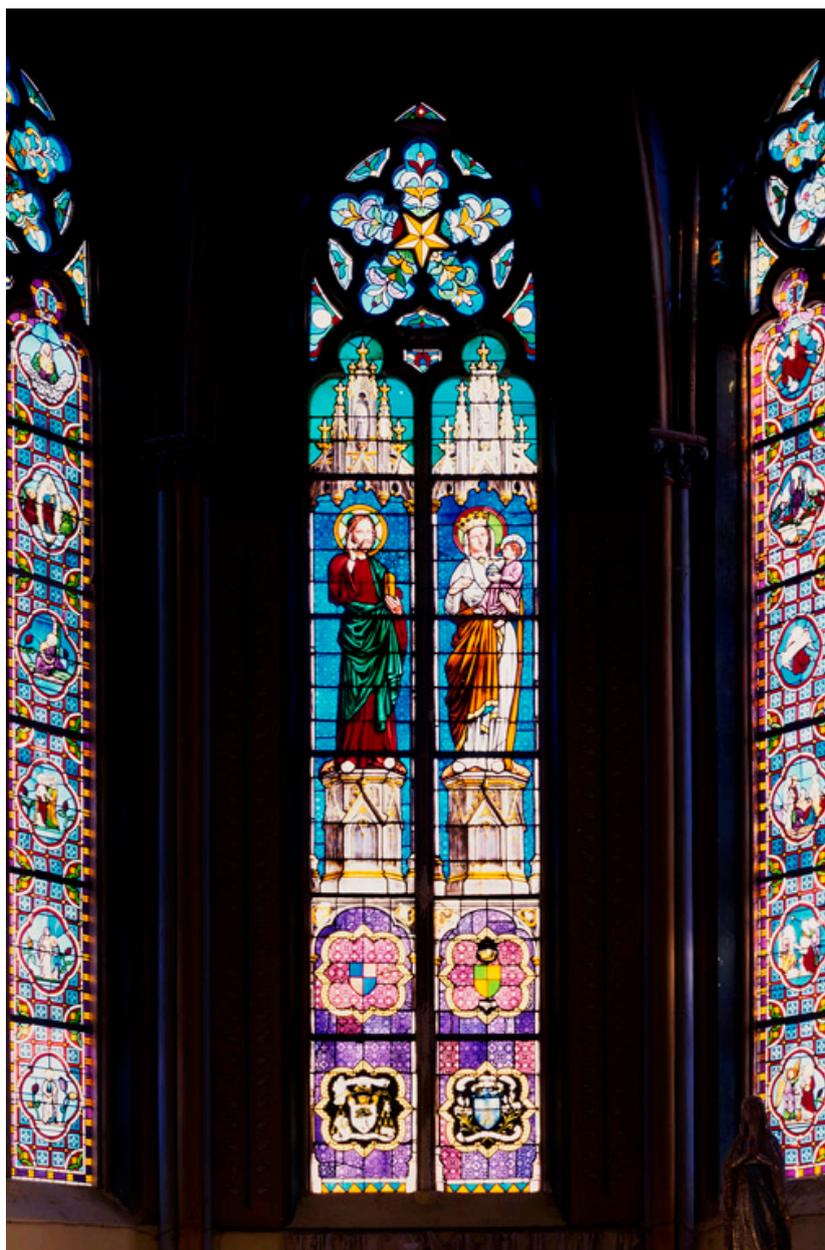
Baie 0 : figures monumentales de la Vierge à l'Enfant et du Christ bénissant, surmontant quatre armoiries. Baie 1 : scènes de la Vie de la Vierge, et un ange avec phylactère en l'honneur de saint Joseph (remploi de la baie 4). Baie 2 : scènes de la Vie du Christ mêlées à une scène de la Vie de la Vierge (Annonciation) et à quatre anges avec phylactères (remplis de la baie 4).

Vue générale des verrières de l'abside.

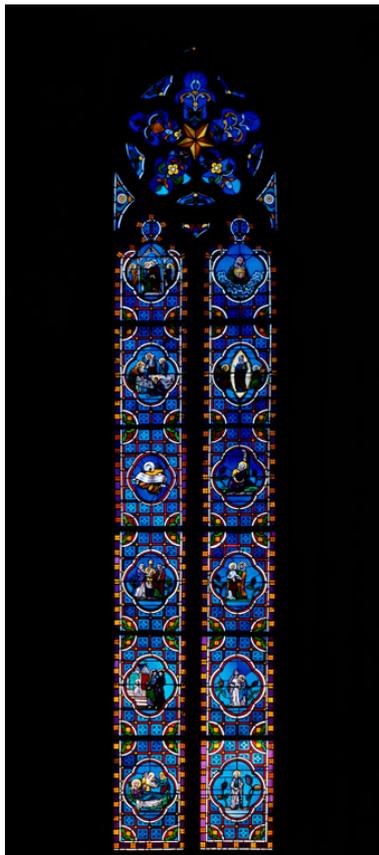
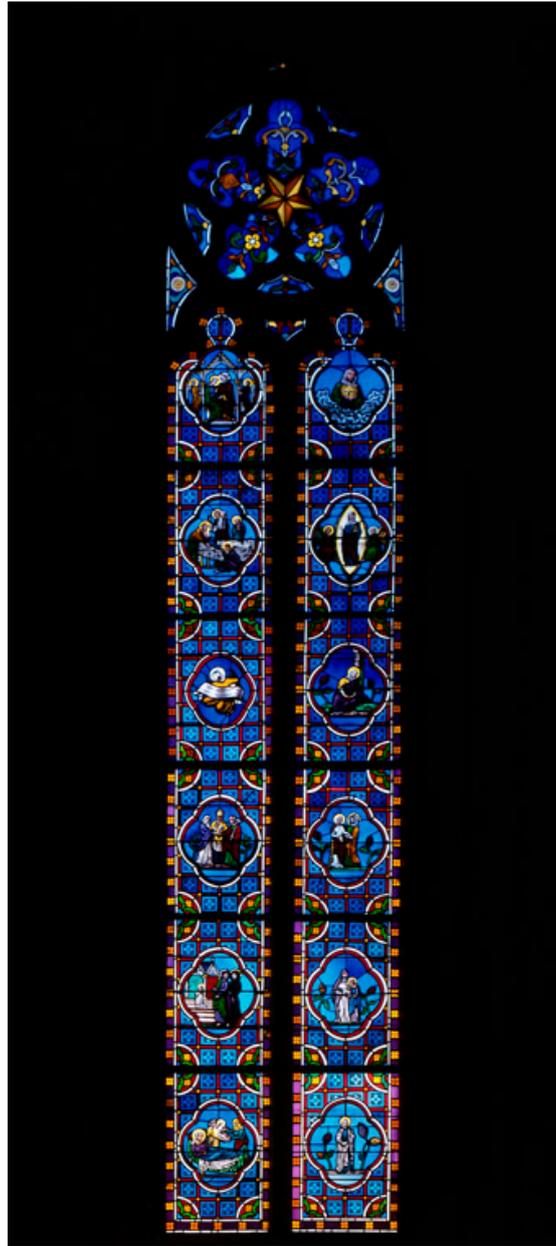
Baie 1 : scènes de la Vie de la Vierge.

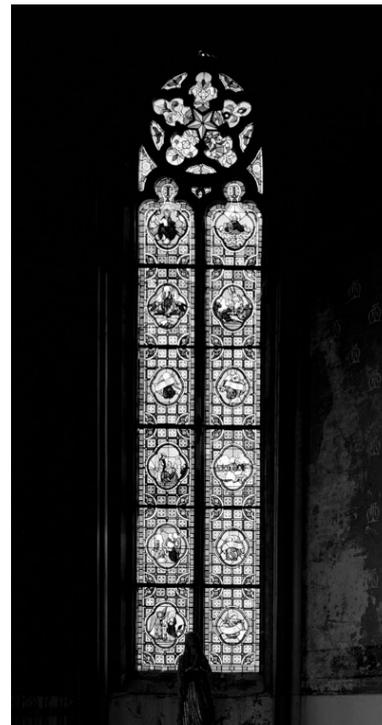
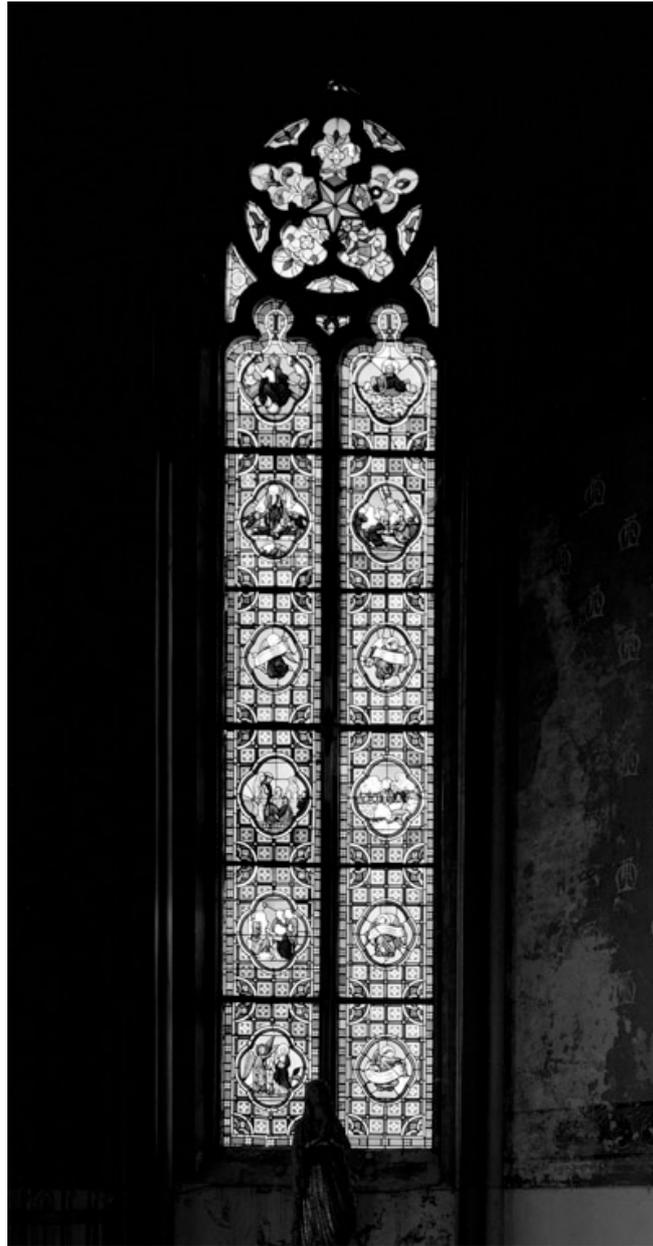
L'état actuel des verrières résulte d'un remontage effectué par Darquet en 1926. Perte de matière dans le fond noir des armoiries (peint à froid ?) occupant les panneaux inférieurs de la baie 0. Mauvaise tenue des plombs dans le bas de la lancette gauche en baie 2. Perte de certains rehauts de grisaille en baie 2.

Baie 2 : scènes de la Vie du Christ.
