Hauts-de-France, Aisne
Vervins
Eglise paroissiale Notre-Dame, place de l' Eglise

Portail et linteau : Anges soutenant un écusson

Numéro de dossier : IM02002675
Date de l'enquête initiale : 1999
Date(s) de rédaction : 2001
Cadre de l'étude : inventaire topographique ville de Vervins
Degré d'étude : étudié

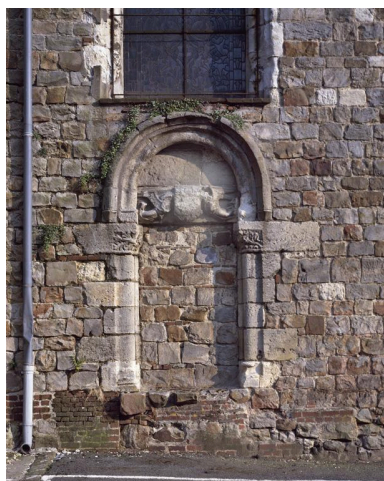
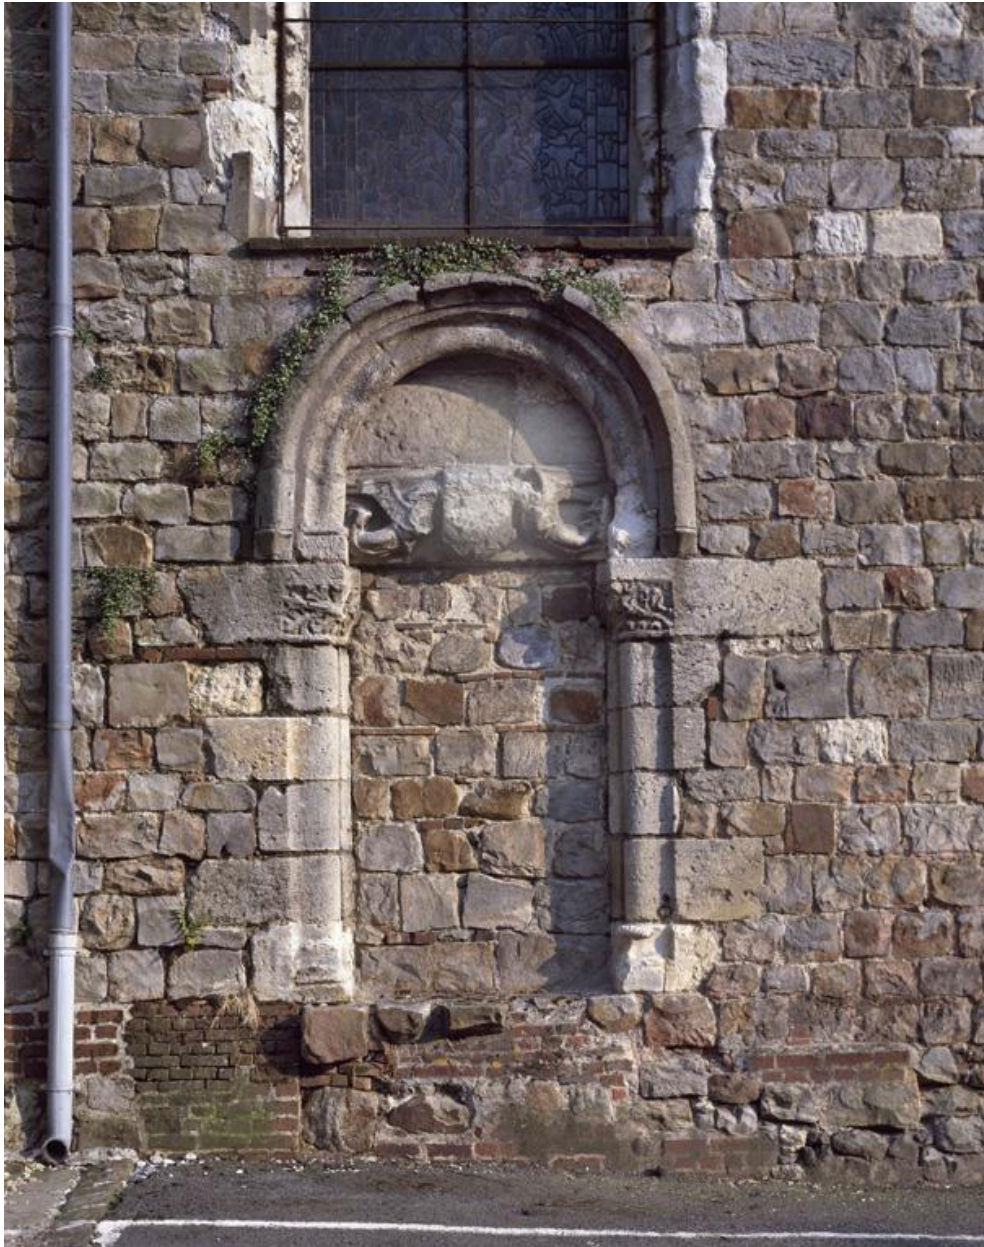
IVR22_19990202910VA

Le portail, situé sur l'élévation nord du collatéral nord de la nef, est constitué d'éléments de grès monolithe appareillés avec du mortier. Il comporte deux colonnes lisses à chapiteaux portant un décor en bas-relief dans la masse. Il est surmonté d'un arc cintré mouluré. Ce portail possède un linteau à décor en haut-relief dans la masse. Ce linteau est également en grès monolithe.

Les chapiteaux des deux colonnes sont ornés de feuilles d'acanthe. Le linteau est orné de deux anges en vol, aux ailes déployées, tenant de profil un écusson anciennement orné des armes de la couronne de France.

Du fait de l'exposition de la pierre aux intempéries naturelles, le portail et le linteau sont dans un mauvais état de conservation. Les sculptures du linteau sont mutilées, les têtes des anges ont disparu, l'écusson est illisible.

Vue de la porte romane et du linteau.
