Hauts-de-France, Somme
Pendé
3 rue du Fond-du-Val

Ancienne ferme

Numéro de dossier : IA80007613
Date de l'enquête initiale : 2005
Date(s) de rédaction : 2005
Cadre de l'étude : inventaire préliminaire arrière-pays maritime picard
Degré d'étude : repéré

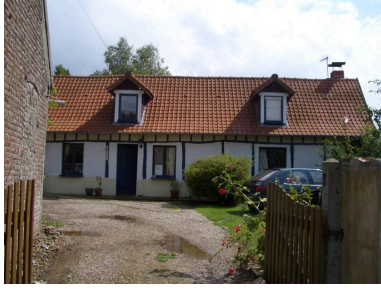
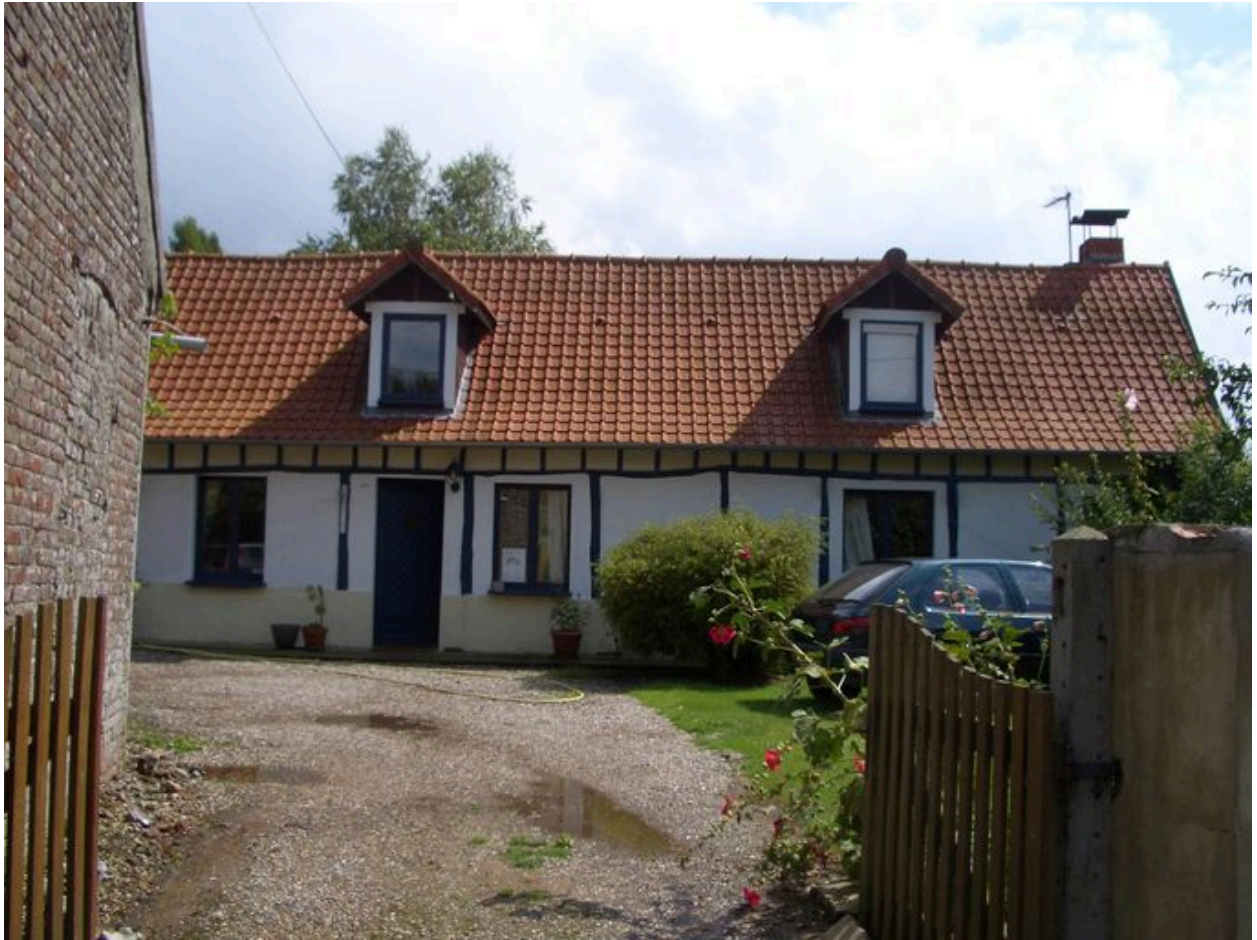
Vue générale.
Phot. Inès Guérin
IVR22_20068005102NUCA

Vue générale.

Le logis est situé en fond de cour. Il se compose d'une ossature en pans de bois (orme), visible, hourdée au torchis. Le mur gouttereau sud a été en partie reconstruit en brique. Les ouvertures de la partie orientale sont encore en place, alors que celles situées à l'ouest ont été modifiées (élargies ou condamnées). La porte permettant l'accès à la pâture située à l'arrière de la propriété a été condamnée. La grange sur rue est en brique. La toiture en tuile des deux bâtiments a été remaniée.

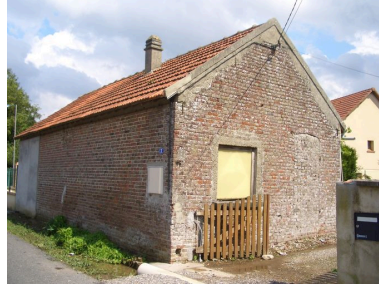
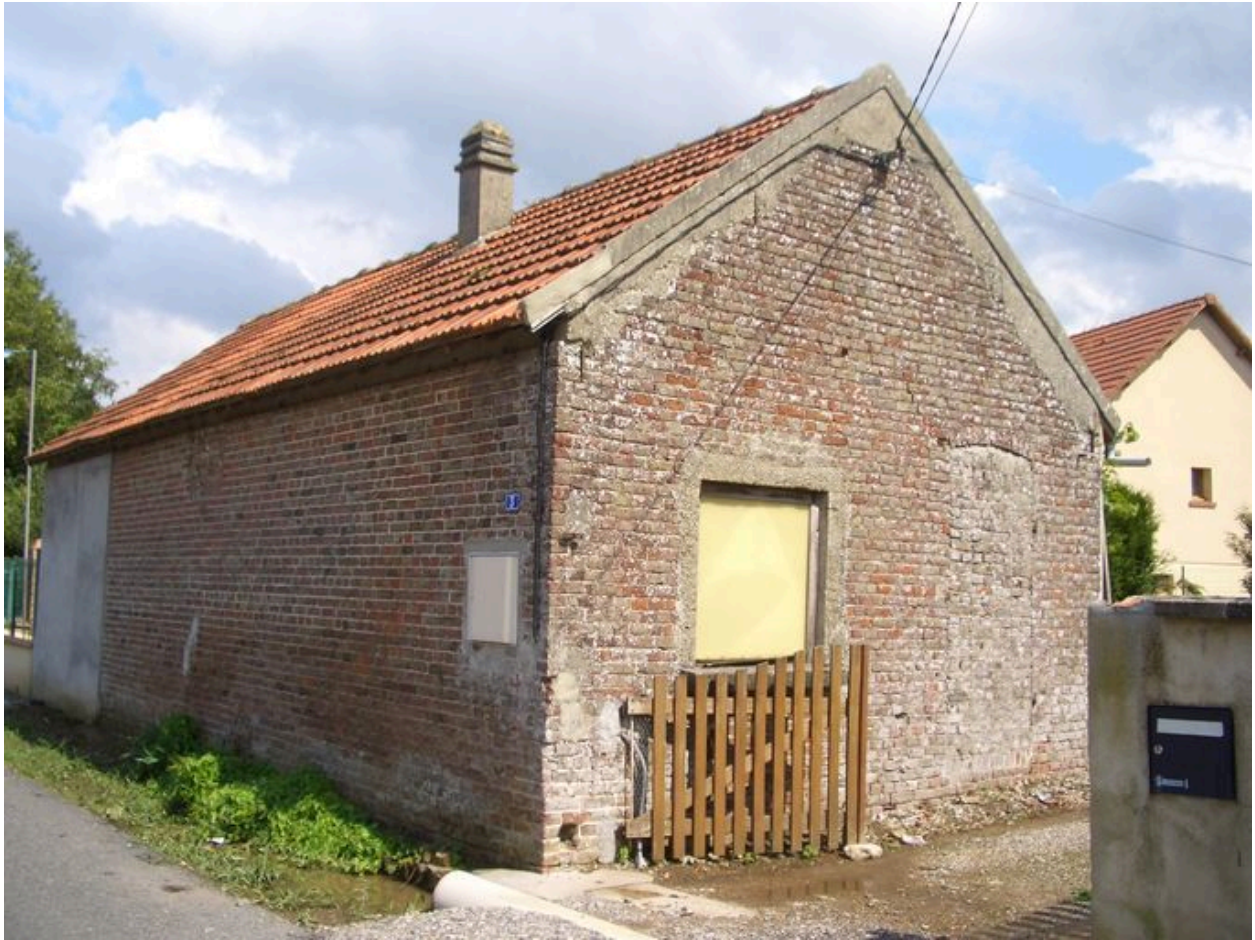
Vue des dépendances sur rue.
Phot. Inès Guérin
IVR22_20068005103NUCA

Vue des dépendances sur rue.

Une ferme figure sur cette parcelle sur le cadastre napoléonien. Le logis, qui occupait cet emplacement sur le plan de 1832, était divisé en deux ; ceci n'est plus visible aujourd'hui sur le mur gouttereau principal puisque les ouvertures ont été modifiées. Cette construction, seul élément restant de cette ancienne exploitation, pourrait donc avoir été édifiée au 18e siècle ou au début du siècle suivant. Le sol était auparavant en terre battue, d'après la propriétaire. Les annexes agricoles, d'après la couleur de la brique, ont été édifiées au cours de la seconde moitié du 19e siècle.
