Hauts-de-France, Somme  
Villers-Bocage  
5 rue du 14-Juillet

## Maison dite Château

Numéro de dossier : IA80000205  
Date de l'enquête initiale : 1999  
Date(s) de rédaction : 1999  
Cadre de l'étude : inventaire topographique canton de Villers-Bocage  
Degré d'étude : étudié

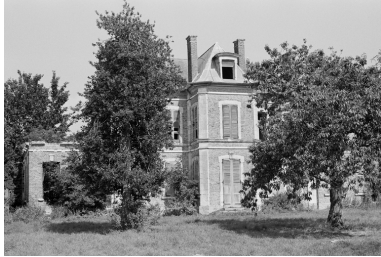
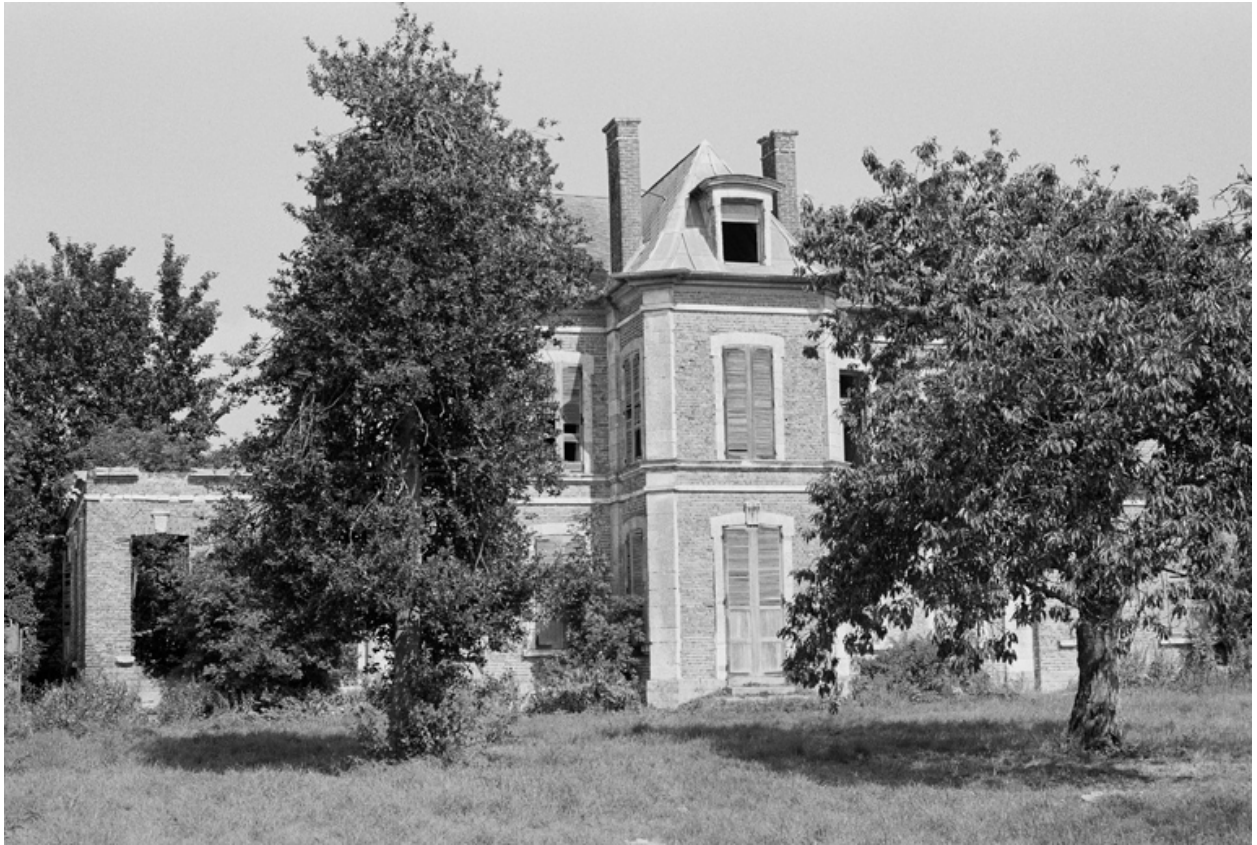
IVR22\_20008000474Z

Le corps de logis est construit en briques avec quelques éléments en pierre, notamment les chaînages d'angle. Il est de plan rectangulaire, avec une avancée en façade sur jardin. L'élévation est parfaitement symétrique, y compris pour les deux ailes latérales coiffées d'un toit brisé en pavillon, construites dans le prolongement du corps de logis. En arrière du logis, s'élèvent les bâtiments de l'exploitation agricole liée au château : le logis du fermier, en briques, et les dépendances qui s'étendent le long de la rue, en craie.

État de conservation : mauvais état

Façade sur jardin, vue du sud.

Le château actuel, en fait une grande maison de notable, date du 19e siècle (de même que le logis du fermier). Il fut construit pour M. Bénézy, juge de paix et maire de Villers-Bocage. Ce château est aujourd'hui à l'abandon, l'aile sud est déjà ruinée.
