Hauts-de-France, Nord
Sars-et-Rosières
le Barrage
3 rue du Barrage

Ferme

Numéro de dossier : IA59002294
Date de l'enquête initiale : 2003
Date(s) de rédaction : 2004
Cadre de l'étude : inventaire topographique PNR Scarpe-Escaut
Degré d'étude : étudié

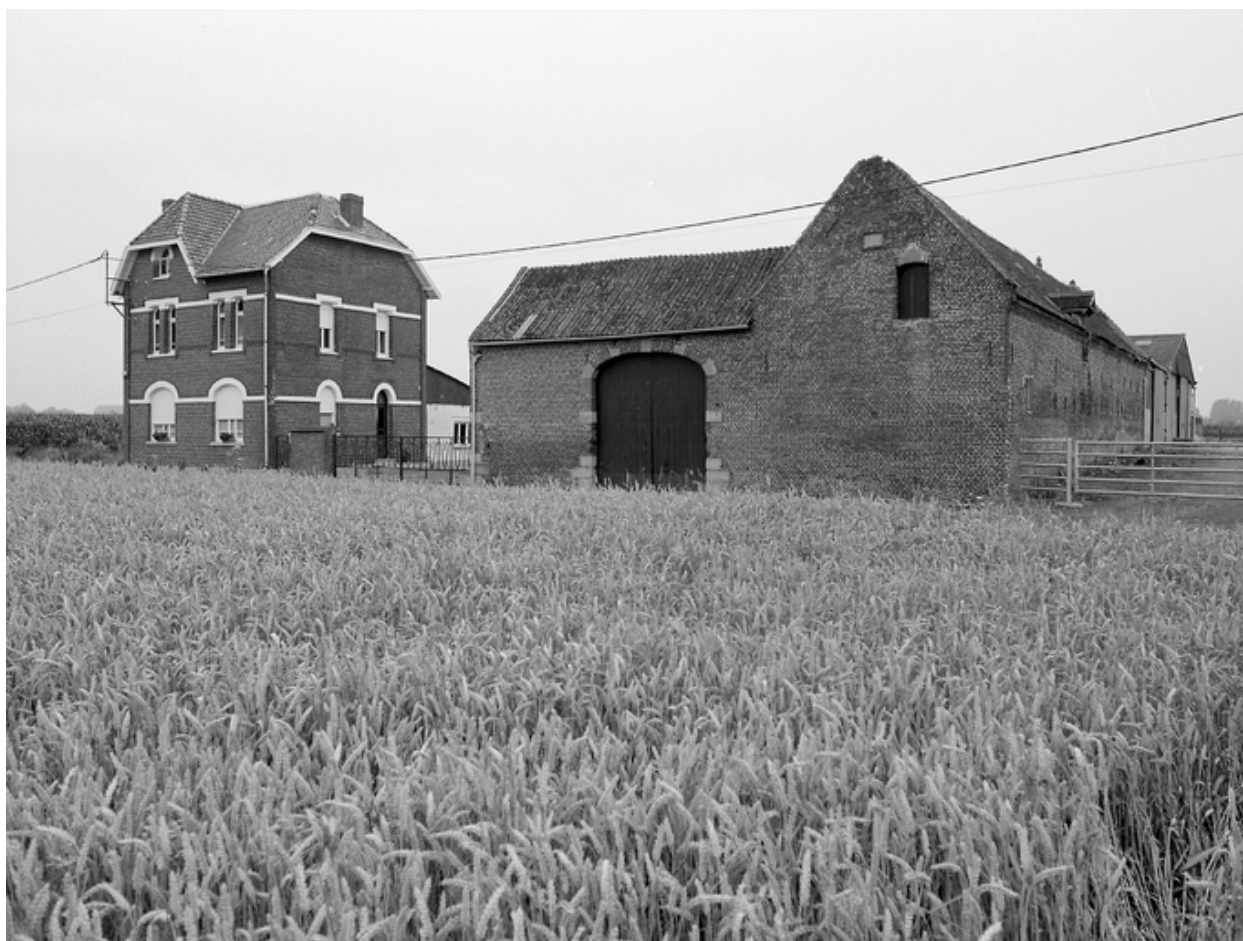
Vue générale de trois quarts : logis,
passage charretier et étables-écuries.
Phot. Philippe Dapvril
IVR31_20045900482X

Vue générale de trois quarts : logis, passage charretier et étables-écuries.

La ferme est à cour fermée. Le logis est situé en bordure de rue, dans l'angle nord-ouest de la parcelle ; de plan rectangulaire et construit en brique, il est à 2 niveaux et étage de comble ; les linteaux des baies sont en ciment ; des bandeaux en brique peinte en blanc marquent les 2 niveaux ; les baies sont en plein-cintre (rez-de-chaussée sur cour et lucarne sur rue), en anse-de-panier (rez-de-chaussée sur rue) et à linteau droit (étage) ; la toiture est composée de deux toits à deux versants, disposés perpendiculairement et terminés chacun par une demi-croupe débordante, l'une donnant sur la rue, l'autre sur la cour ; la couverture est en tuile mécanique vernissée ; la date de 1925 est portée dans l'oculus du fronton de l'élévation ouest ; sur la rue, le logis est bordé d'un passage piétonnier et d'un passage charretier, tous deux en fer forgé, séparés par un muret en brique. Face à l'entrée, la grange, en brique, porte la date de 1858, formée d'un jeu de brique, sur l'un des pignons ; elle est percée, ce qui est peu commun, de 2 passages charretiers à encadrement de brique et de calcaire (pierre de Tournai) alternés, et couverts en anse-de-panier ; un contrefort médian raidit la structure ; les deux pignons sont éclairés par un oculus et surmontés d'un petit massif en calcaire, en forme de pyramide tronquée posée sur un socle ; la toiture à coyau est en tuile mécanique (à droite) et en tôle ondulée (à gauche). Un corps de bâtiment en équerre est occupé par des étables et un passage charretier : en face du logis se trouvent les étables à vaches et à chevaux, en brique, surmontées d'un fenil ; celui-ci est accessible par des lucarnes passantes ; la couverture présentait autrefois un coyau dont

ne subsistent que les poutres sectionnées, prises dans la maçonnerie ; la couverture est en tuile mécanique. Le passage charretier situé en retour, sur la rue, est également construit en brique ; un bloc et la clef du passage sont ornés d'un motif sculpté : l'un représente un quartefeuille inscrit dans un cercle, l'autre un motif de virgules affrontées et de points. Un arbre est planté au centre de la cour.

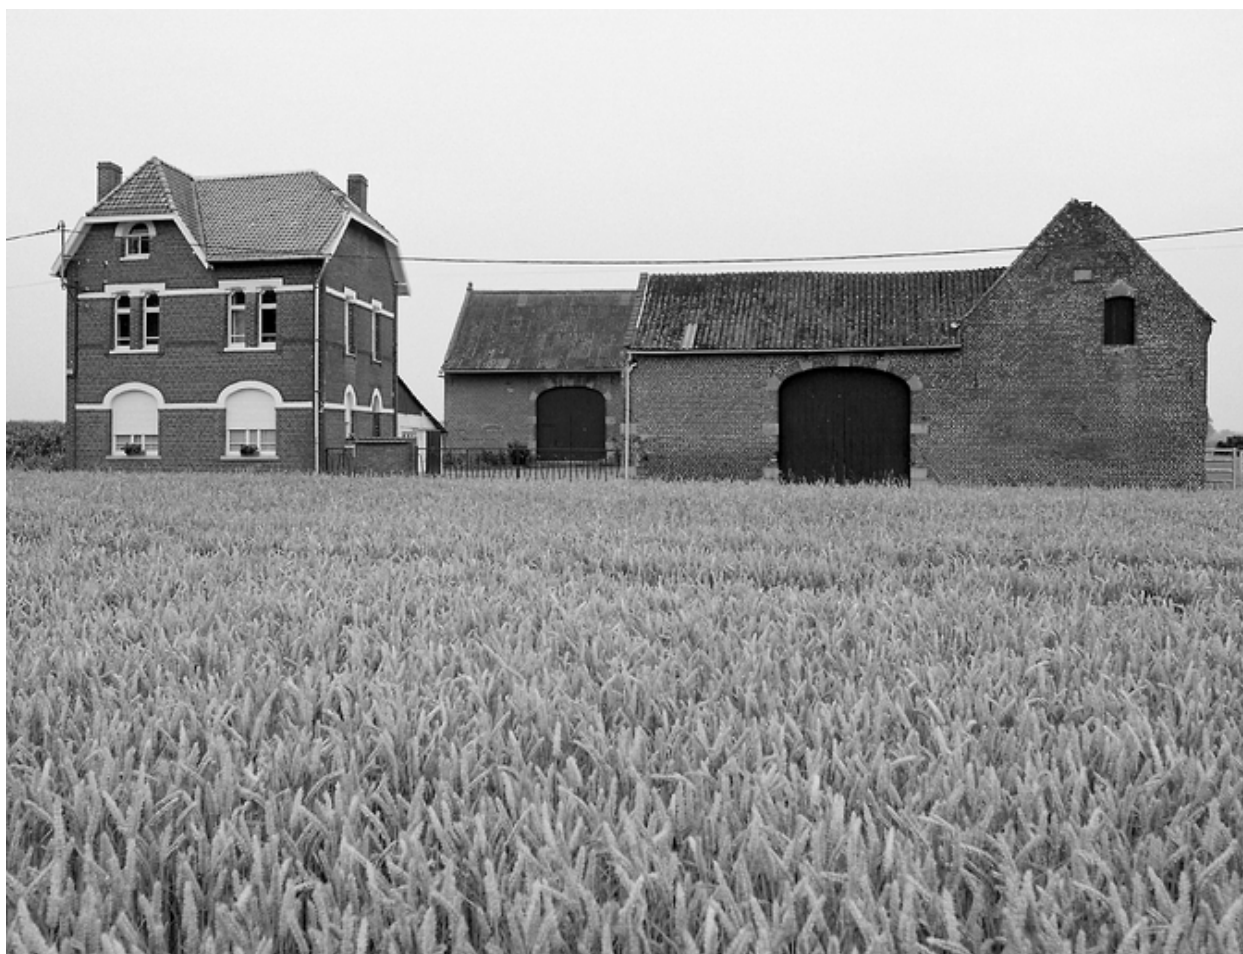
Vue générale de face : logis
et passages charretiers.
Phot. Philippe Dapvril
IVR31_20045900483X

Vue générale de face : logis et passages charretiers.

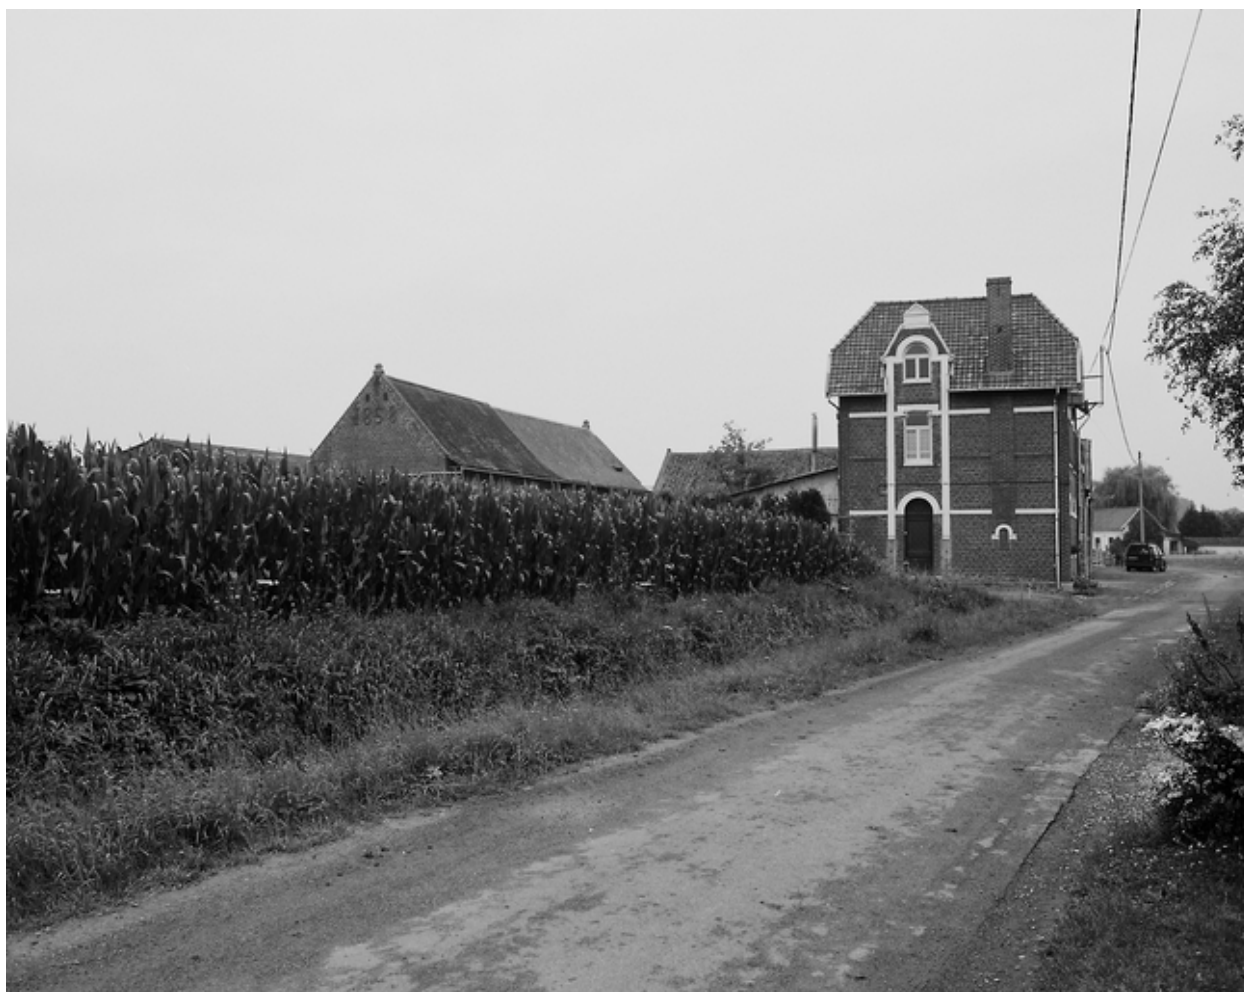
Vue générale latérale :
logis reconstruit et grange.
Phot. Philippe Dapvril
IVR31_20045900484X

Vue générale latérale : logis reconstruit et grange.

Sur le cadastre de 1830, la ferme est en L, composé de 2 corps disjoints - le logis et la grange -, un troisième bâtiment, plus petit, se trouvant en face du logis. La grange est reconstruite en 1858 (date portée sur un pignon) ; le logis, qui apparaît plus court et plus profond sur le cadastre de 1913 que sur celui de 1830, avait sans doute été reconstruit ou très remanié entre ces deux dates, peut-être au moment de la construction de la grange ; il a été reconstruit en 1925 (date portée sur un fronton) ; le portail piétonnier, la porte charretière et le muret qui les sépare datent de la même époque. Les bâtiments abritant les étables et le passage charretier, qui transforment la ferme en L en ferme à cour fermée, présentent des caractéristiques architecturales (matériau de gros oeuvre, coyau) similaires à celles de la grange, sont probablement contemporains de celle-ci ; leur édification a entraîné la destruction du petit bâtiment qui faisait face au logis.
