Pendé

Ancienne ferme et café à Pendé, dit Café Continental

Numéro de dossier : IA80007608

Cadre de l'étude : inventaire préliminaire arrière-pays maritime picard

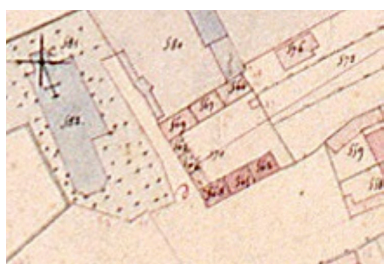
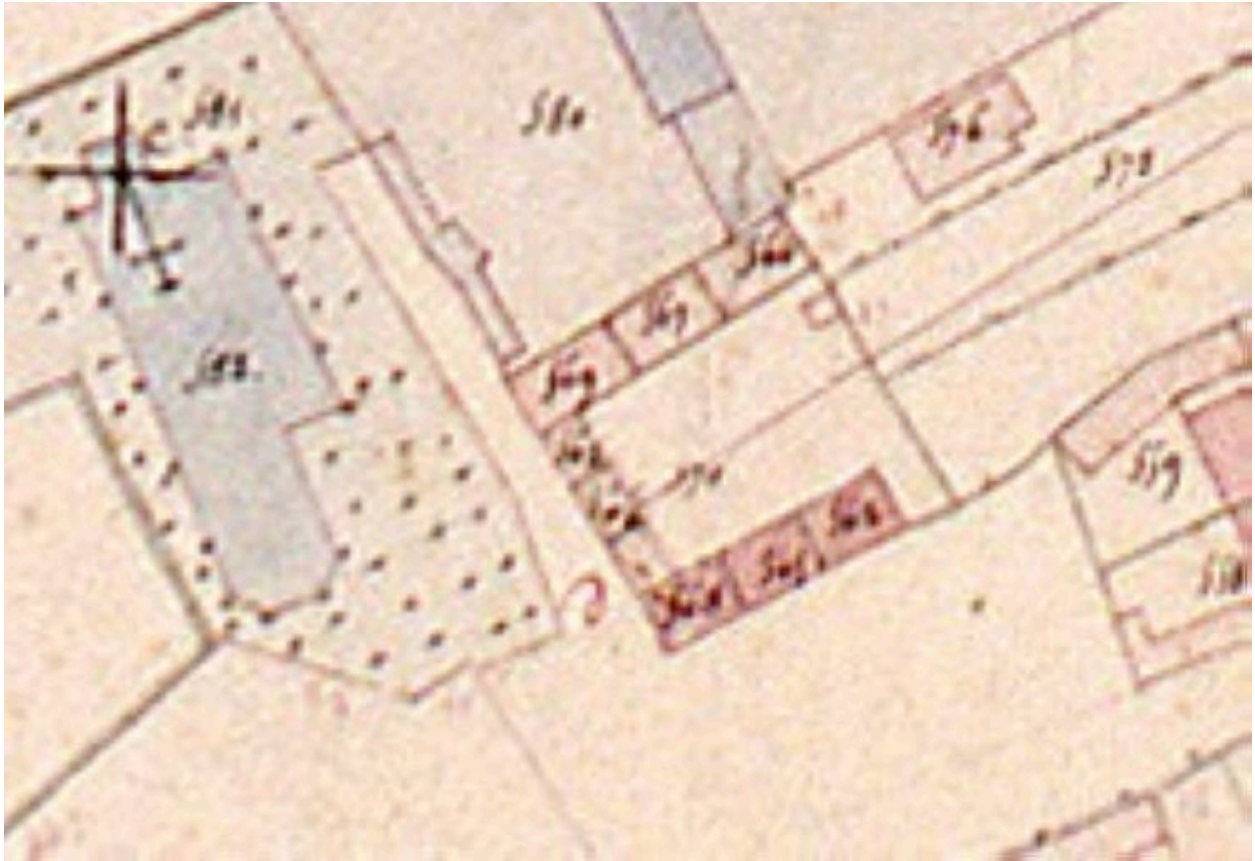
Extrait du cadastre napoléonien
présentant la ferme en 1832.

Extrait du cadastre napoléonien présentant la ferme en 1832.

Une ferme figure sur le cadastre napoléonien à cet emplacement. Le logis était également divisé en trois unités de propriété. L'ensemble agricole figure également un plan de 1880 et ne semble alors n'avoir subi aucune modification.

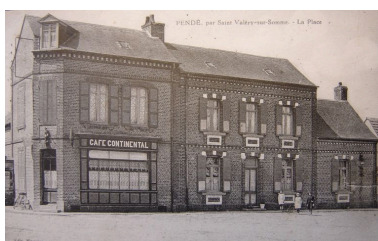
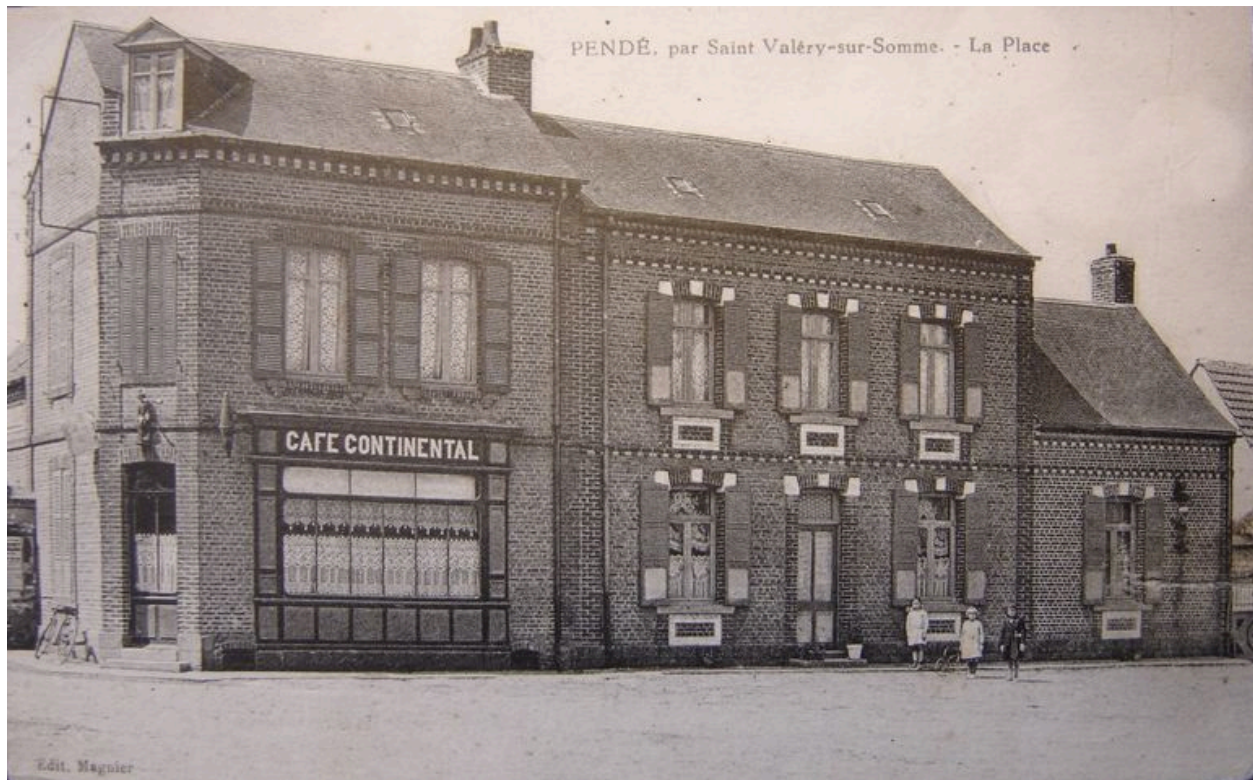
Vue du café au début du 20e siècle.
Phot. Inès Guérin
IVR22_20078005019NUCAB

Vue du café au début du 20e siècle.

D'après la couleur de la brique, l'édifice semble avoir été reconstruit à la limite du 19e et du 20e siècles pour devenir un café. Les nombreuses cartes postales en attestent. Elles figurent encore les anciennes annexes agricoles en torchis, pans de bois et couverture en chaume dans le prolongement de l'établissement, indiquant ainsi que les deux parties latérales situées au nord ont été construites postérieurement au café.

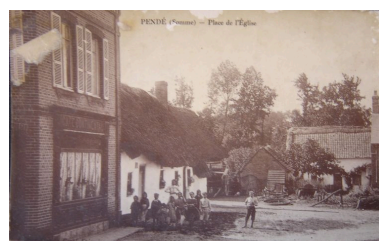
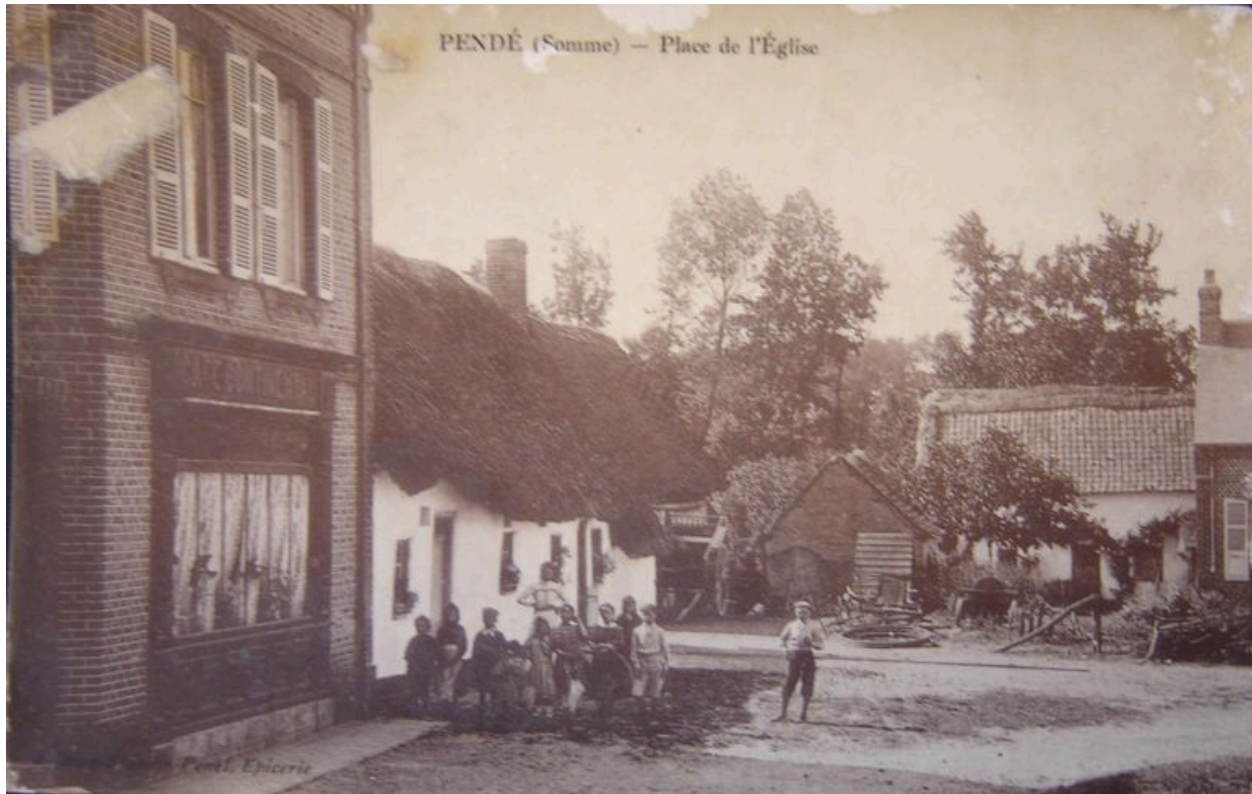
Vue de la place de l'église, avec
ancienne chaumière attenante au café.
Phot. Inès Guérin
IVR22_20078005011NUCAB

Vue de la place de l'église, avec ancienne chaumière attenante au café.

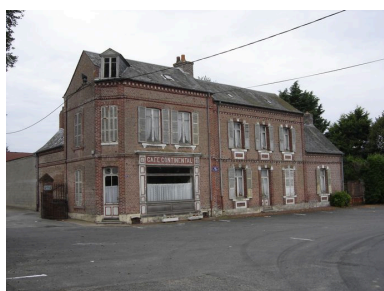
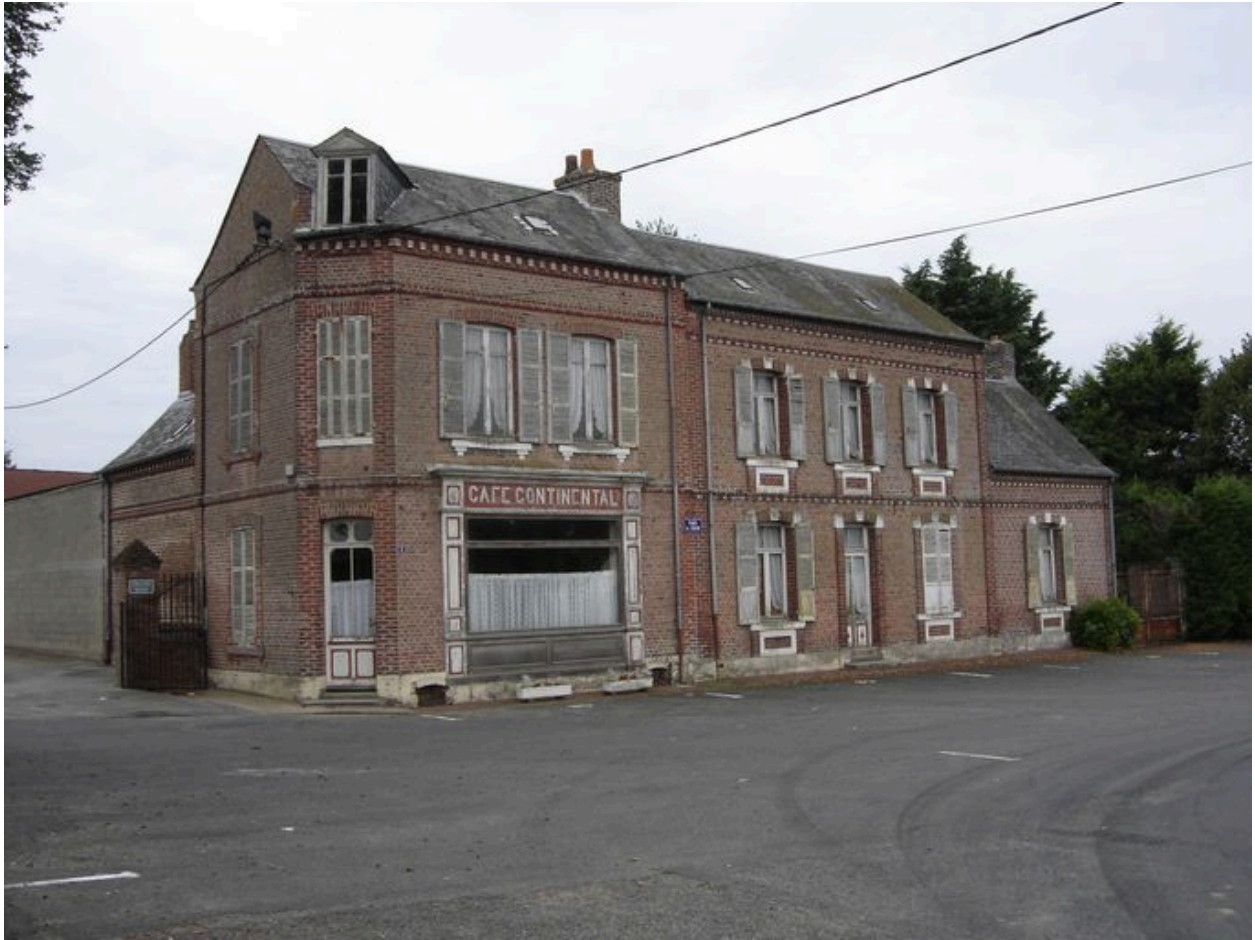
Vue générale.
Phot. Inès Guérin
IVR22_20068005081NUCA

Vue générale.

L'ensemble, composé de bâtiments en brique couverts d'un toit à longs pans en ardoise, s'organise autour d'une cour intérieure.

L'établissement, situé sur la place communale, présente une baie large attestant son rôle commercial. La porte est insérée dans le pan coupé de l'édifice. La cave possède des ouvertures dans le solin. L'étage carré supporte un comble à surcroît ajouré d'une lucarne. Le toit à longs pans est en ardoise. Le décor se limite à la corniche sous forme d'une frise de boutisses saillantes.

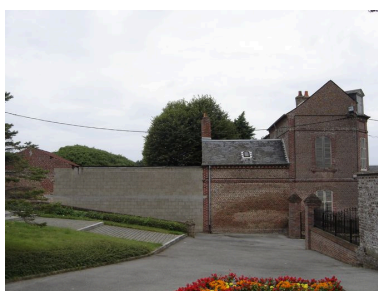
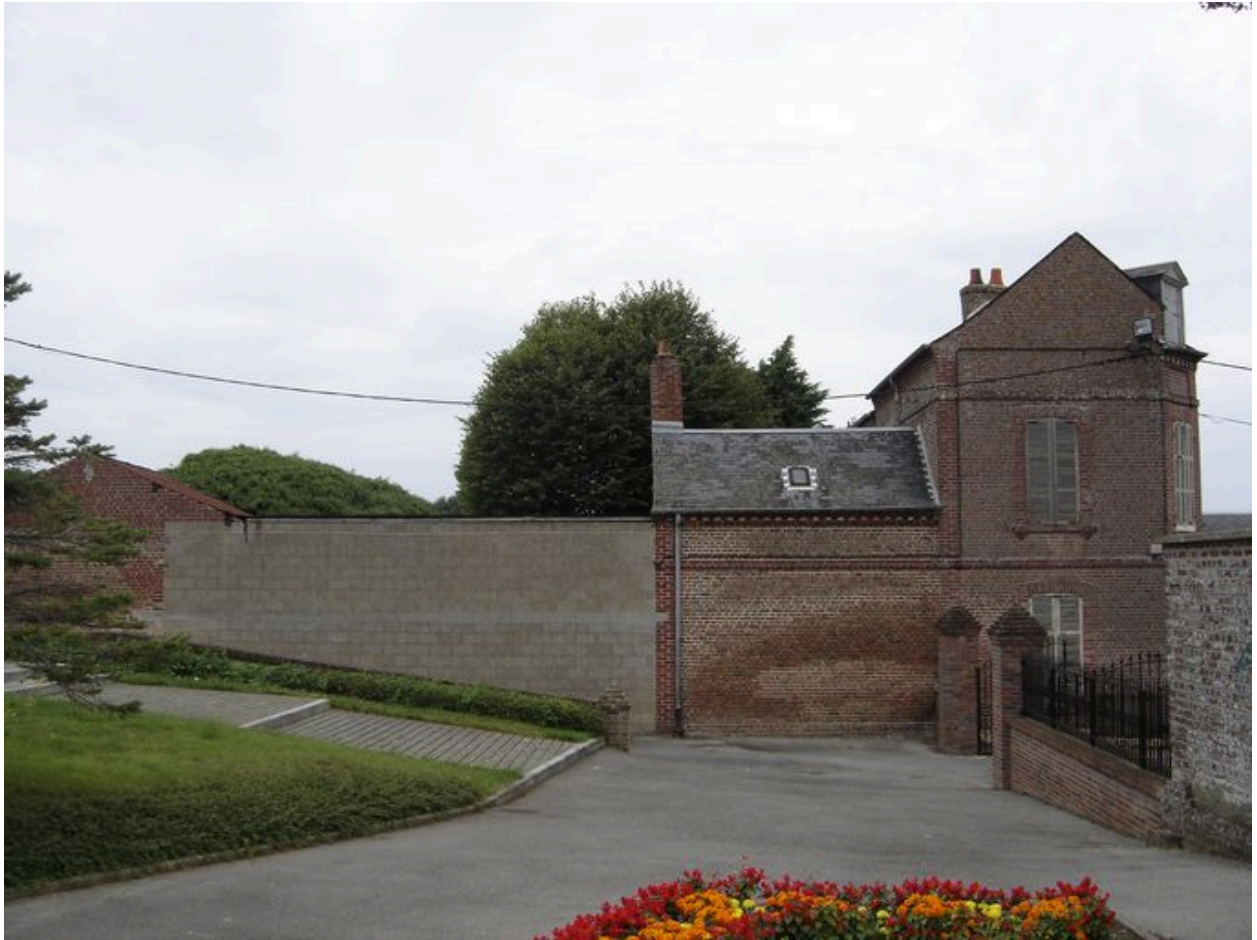
Vue latérale.
Phot. Inès Guérin
IVR22_20068005082NUCA

Vue latérale.

Les bâtiments situés dans le prolongement de l'établissement sont destinés à l'habitation ; ils reprennent les éléments de maçonnerie et de décor (plus opus spicatum à la corniche) de l'établissement. Dépourvues de sous-sol, elles ont bénéficié de la présence d'un étage carré ainsi que d'un comble à surcroît. Seul le dernier bâtiment présente un rez-de-chaussée unique avec comble accessible depuis l'extérieur, attestant ainsi la présence d'un grenier de stockage.

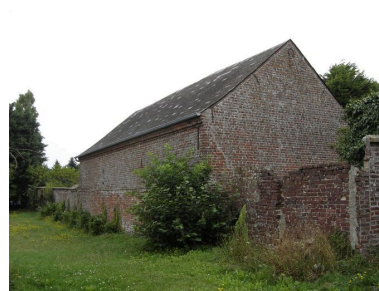
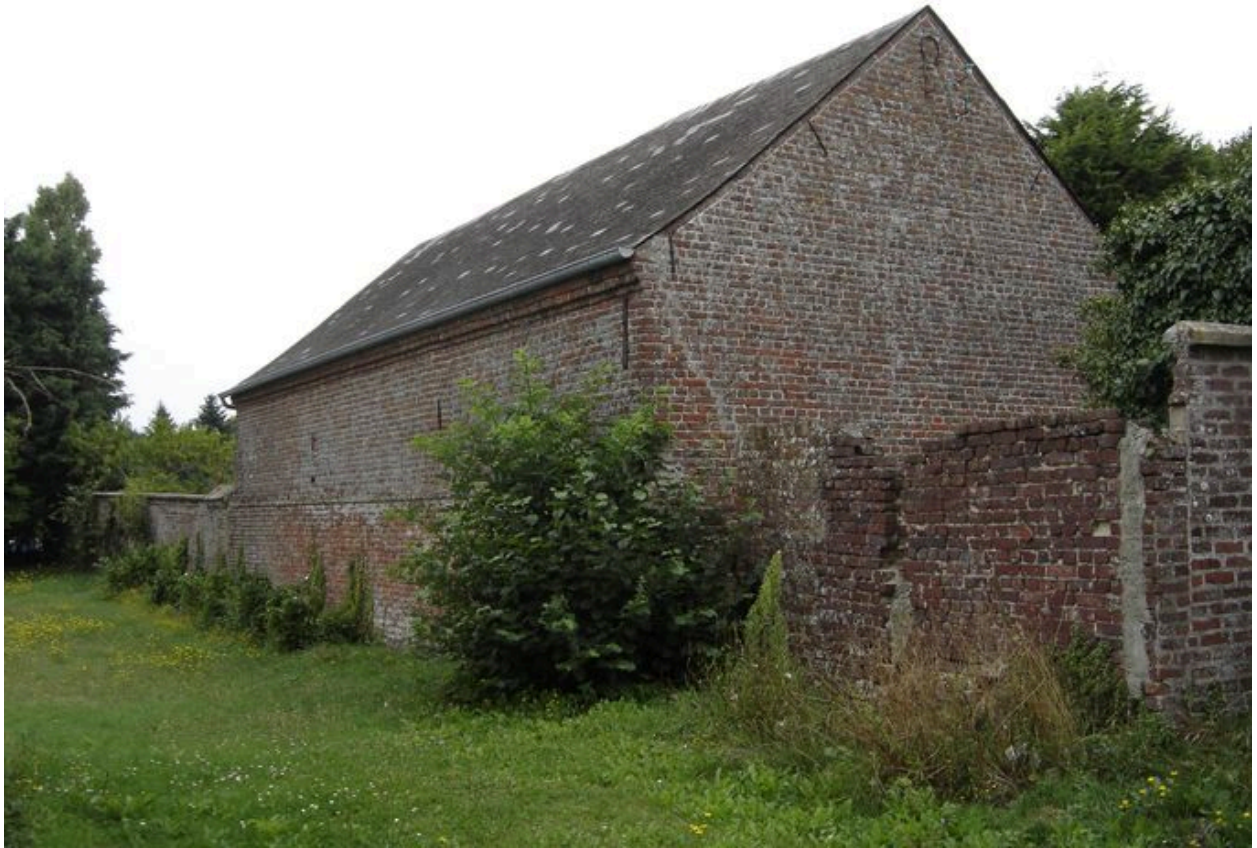
Vue postérieure du bâtiment
agricole en fond de cour.
Phot. Inès Guérin
IVR22_20068005083NUCA

Vue postérieure du bâtiment agricole en fond de cour.

Le bâtiment en fond de cour semble avoir pour destination l'abri des bêtes (vaches ou chevaux), d'après ses proportions et sa disposition au sein de l'ensemble architectural.
