Hauts-de-France, Somme
Favières
le Moulin-Hacquet
739 rue du Moulin-Hacquet

Ferme

Numéro de dossier : IA80007264
Date de l'enquête initiale : 2004
Date(s) de rédaction : 2004
Cadre de l'étude : inventaire préliminaire arrière-pays maritime picard
Degré d'étude : étudié

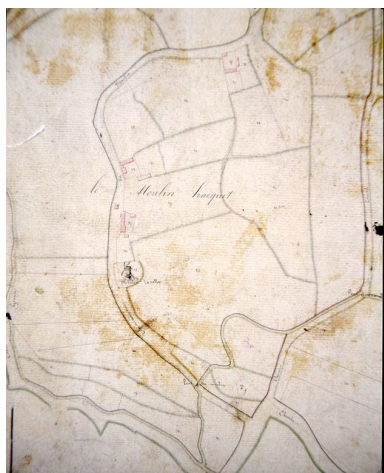
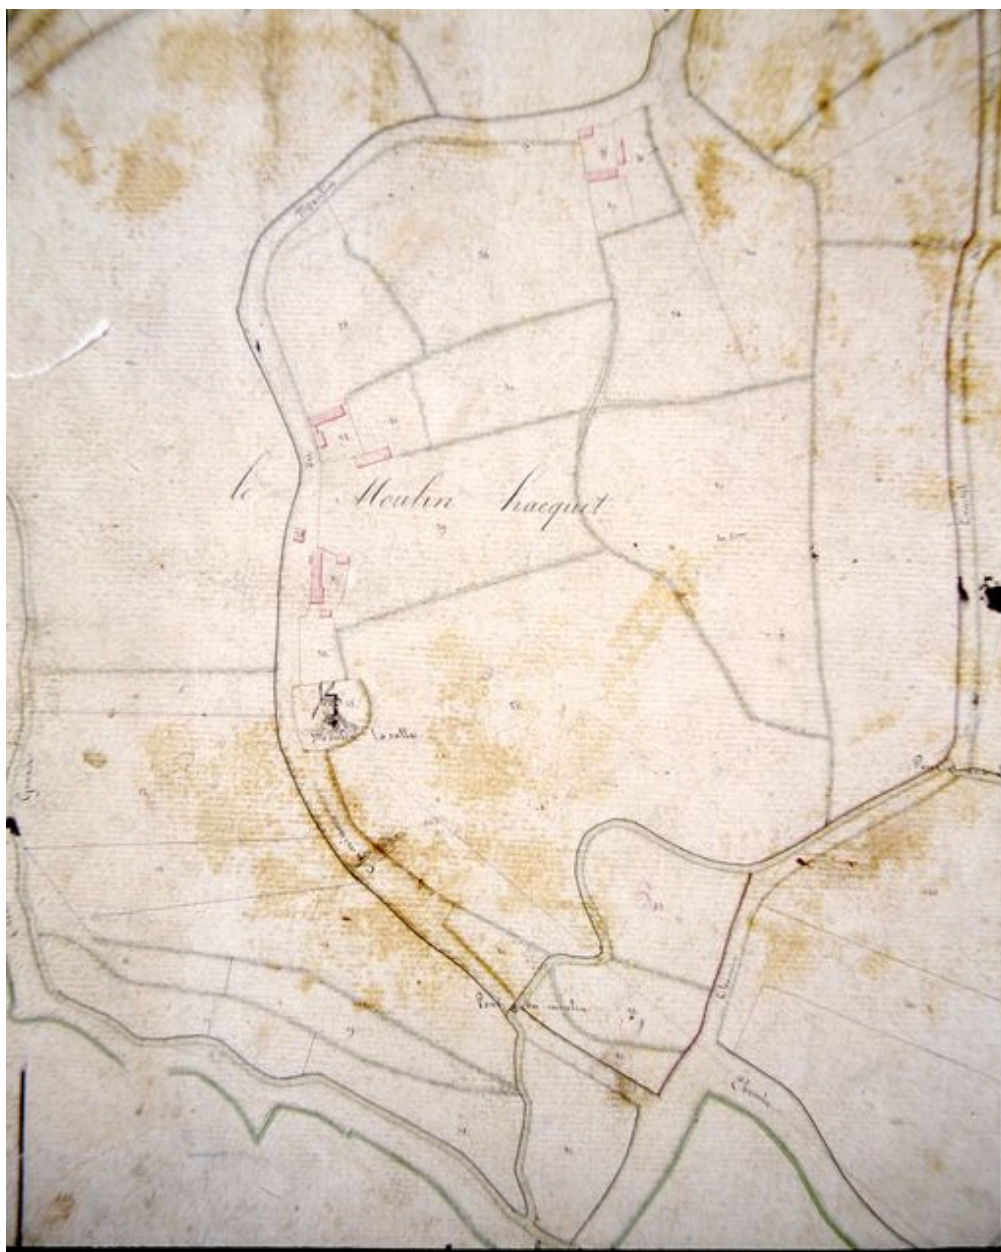
Extrait du cadastre napoléonien
présentant le plan de la ferme et une
représentation du moulin en 1828.
Phot. Monnehay-Vulliet Marie-Laure
IVR22_20068000094XAB

Extrait du cadastre napoléonien présentant le plan de la ferme et une représentation du moulin en 1828.

Sur le cadastre de 1828 (cadastre napoléonien), on peut constater l'existence d'un moulin à l'ouest du territoire, en l'occurrence le "Moulin Haquet" ou "Lasalle". Il était accompagné d'une maison longeant la rue. Il ne reste rien de cette habitation et le moulin a été abattu en 1906 (la butte sur laquelle il était implanté est encore visible aujourd'hui). D'après la tradition orale, il aurait été exploité jusqu'en 1873. Une brique porte la date de construction du logis : 1867. Les étables (auparavant en torchis et pans de bois d'après un habitant) ainsi que les étables à cochons auraient construites plus tardivement, probablement vers 1880. Contre le mur gouttereau nord des porcheries, était appuyé un hangar, récemment détruit, qui servait au battage des grains. Ces derniers étaient ensuite directement stockés dans le comble des étables. Dans l'angle sud-ouest de la cour, entre les étables et le logis, la laiterie en brique avec toit en appentis prenait place. Elle a aujourd'hui été détruite. Au sud de la grange en torchis et pans de bois (bâtiment à l'est de la cour) se situait un fournil, aujourd'hui disparu. A l'origine, un autre bâtiment fonctionnel jouxtait la grange au nord. Il s'agissait d'une étable en torchis et pans de bois (d'après un habitant).

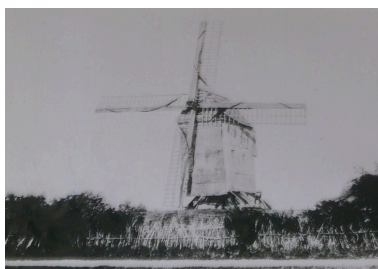
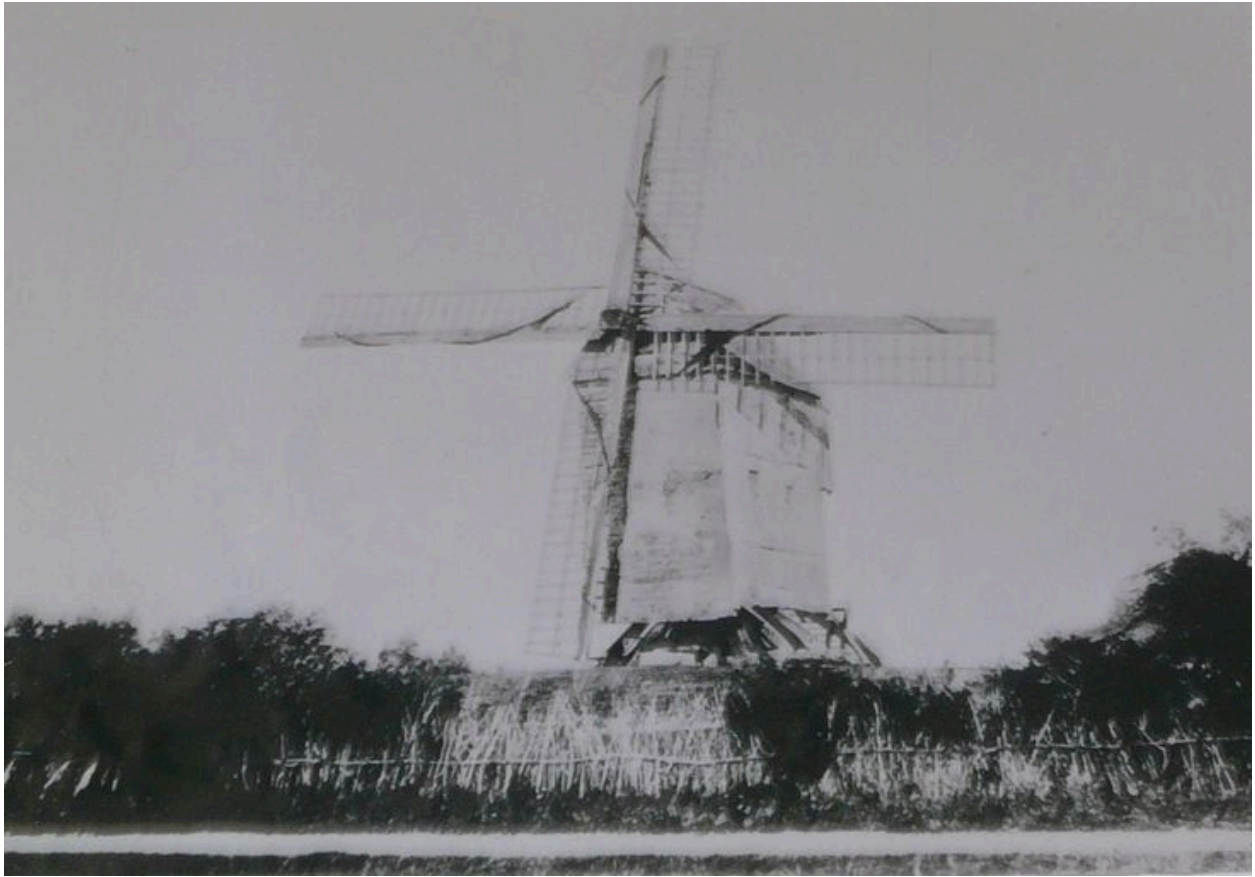
Carte postale du début du
20e siècle (avant 1906)
présentant le moulin à vent.
Phot. Inès Guérin
IVR22_20078005802NUCAB

Carte postale du début du 20e siècle (avant 1906) présentant le moulin à vent.

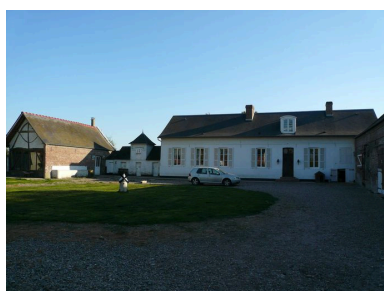
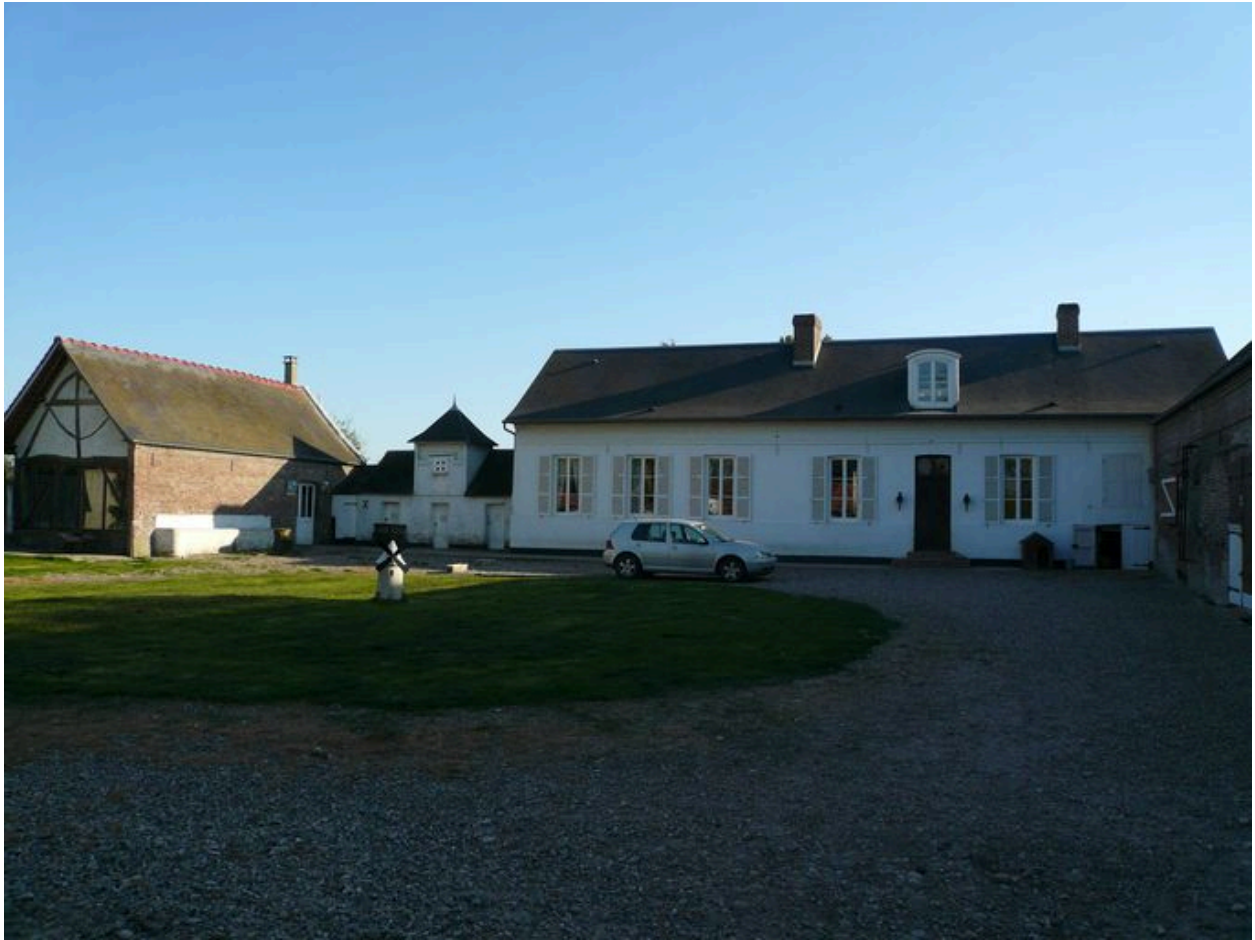
Vue du logis, des porcheries
augmentées du pigeonnier ainsi
que de la grange à gauche.
Phot. Inès Guérin
IVR22_20078005679NUCA

Vue du logis, des porcheries augmentées du pigeonnier ainsi que de la grange à gauche.

côté sud de la cour, se trouve un petit ensemble composé d'une tourelle encadrée de deux ailes qui recouvrent les fonctions de poulailler, de pigeonnier et de porcheries (trois boxes). Comme le logis, ces constructions sont en briques recouvertes d'une peinture de couleur blanche, avec un solin protégé par une couche de goudron. Le côté oriental de la cour est en partie bordé par une ancienne grange, en pans de bois hourdés au torchis sur solin de galets. Le torchis a été remplacé par la brique sur la face ouest (intérieur cour). Aujourd'hui, un mur de clôture (qui semble une installation contemporaine), placé dans le prolongement de la grange, sépare la cour des champs. Un trottoir en brique court le long des bâtiments sud. Enfin, la partie nord de la cour est en grande partie bordée par des porcheries : huit petites portes étroites ouvrent la façade ; elles sont encadrées à la partie supérieure, par plusieurs séries de petites ouvertures rectangulaires permettant l'aération du bâtiment, ainsi que, à la partie basse, d'ouvertures plus larges agrémentées d'un système en partie métallique et en partie en bois, servant à nourrir les porcs depuis l'extérieur.

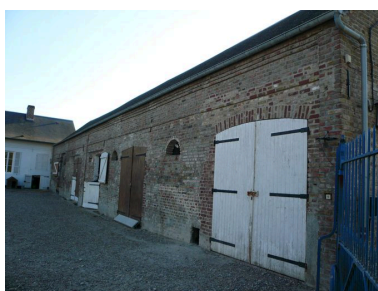
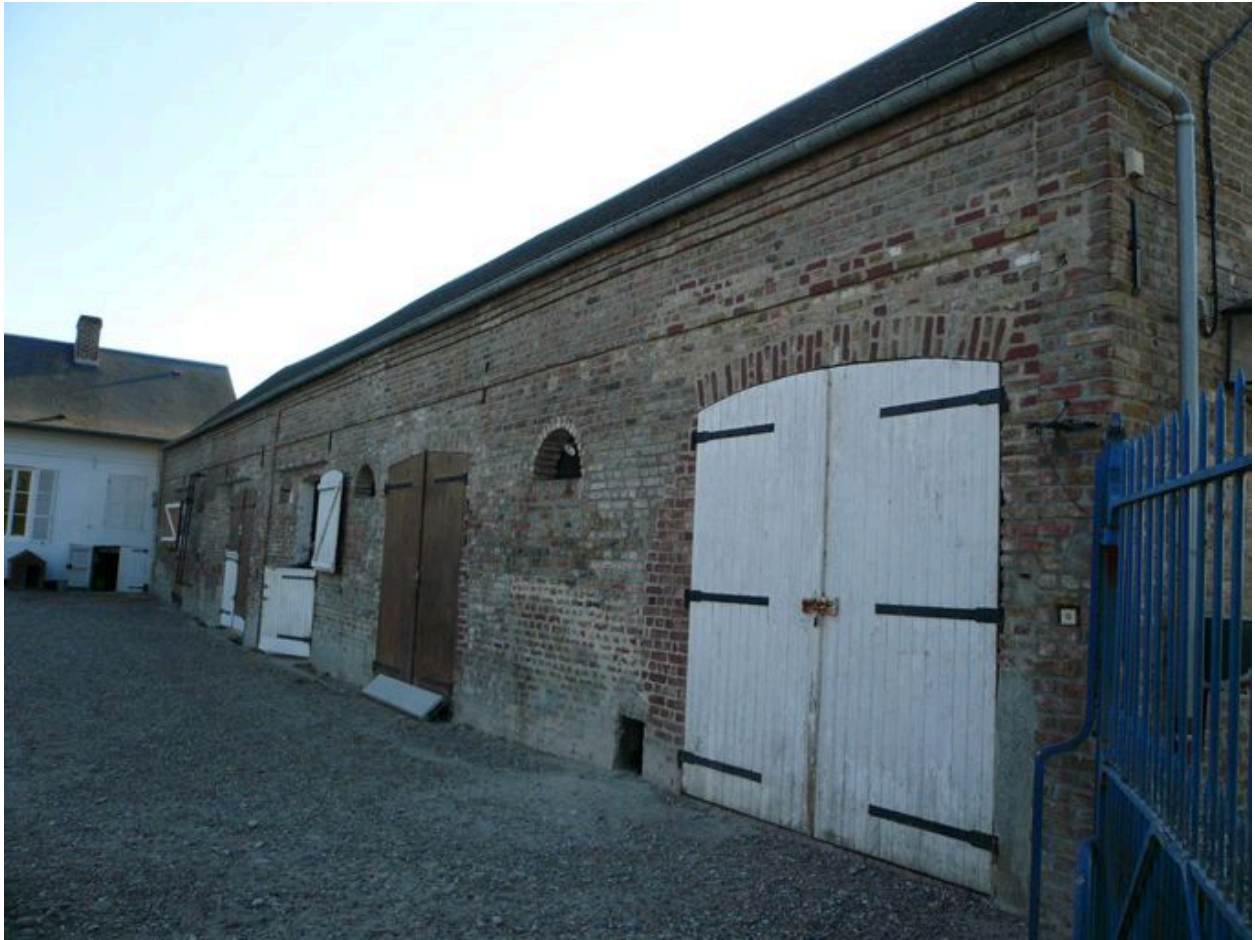
Vue des étables.
Phot. Inès Guérin
IVR22_20078005681NUCA

Vue des étables.

La ferme isolée présente un ensemble de bâtiments organisé autour d'une cour. Une grande étable en brique borde le côté occidental : la face longeant la rue est percée, sur la partie haute du mur, de six petites fenêtres semi-circulaires. La face orientale (intérieur cour) est percée par trois portes coupées (qui correspondent à des écuries ainsi qu'à des étables) et deux portes plus larges du côté nord. A cela viennent s'ajouter quatre petites fenêtres semi-circulaires comme sur la face opposée. On distingue une petite ouverture carrée à l'aplomb du sol au nord qui donne accès à une cave semi-enterrée (appelée localement plat-cul) pour le stockage des betteraves. Long de sept travées, le logis en brique se trouve en fond de cour. La partie supérieure du pignon ouest est ajourée d'une ouverture semi-circulaire qui témoigne de la fonction de stockage des combles. Sous la dernière fenêtre ouest, on distingue une ouverture avec porte à deux battants à l'aplomb du sol, qui invite à penser à l'existence d'une cave à cet endroit. La toiture à longs pans en ardoise est percée de deux souches de cheminée et d'une lucarne. En effet, la cave est voûtée en brique. A l'extrémité orientale du logis, toujours le long du

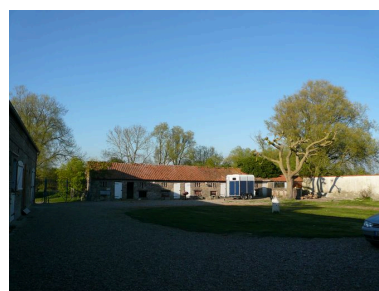
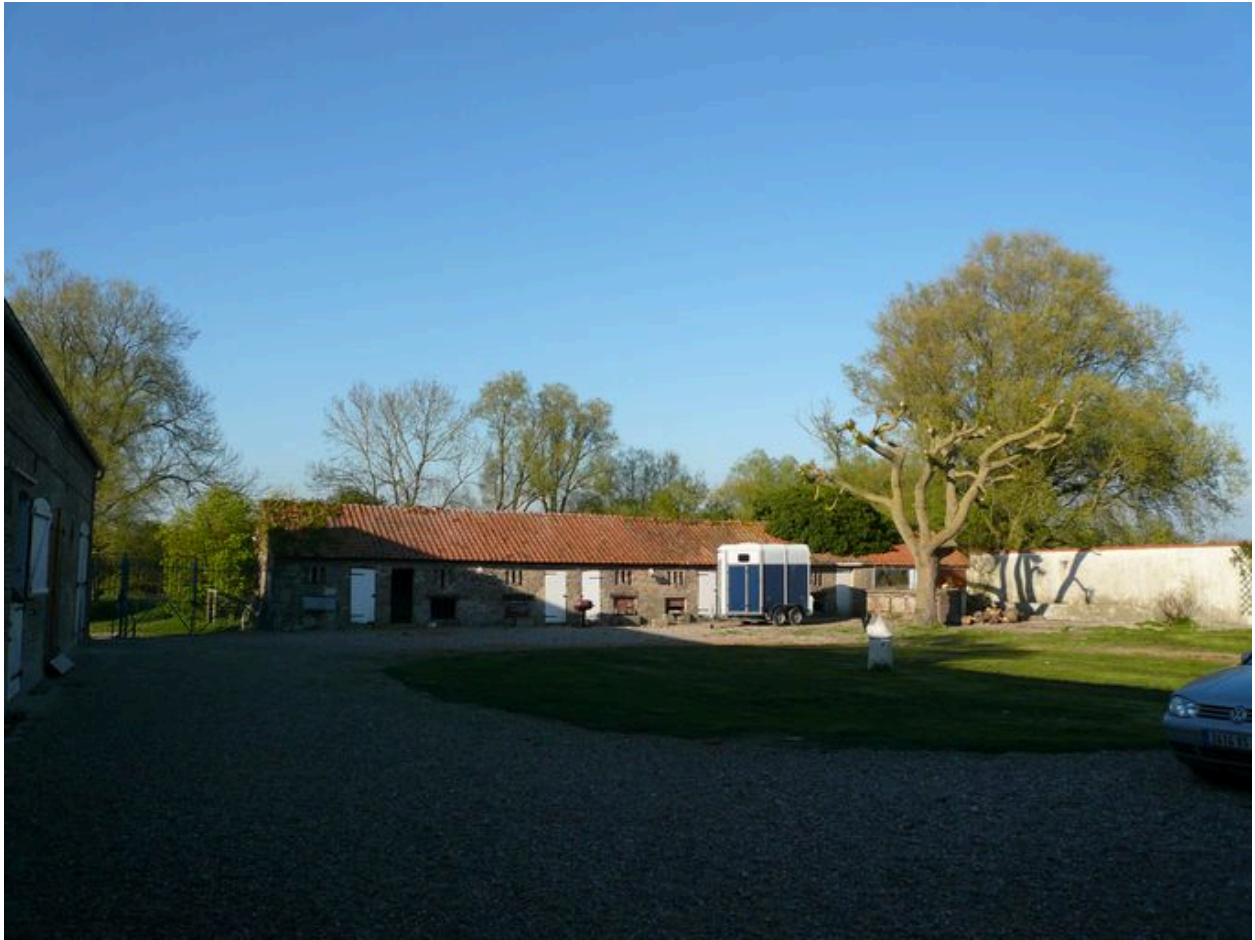
Vue des étables à cochons.
Phot. Inès Guérin
IVR22_20078005682NUCA

Vue des étables à cochons.
