Hauts-de-France, Somme  
Favières  
le Moulin-Hacquet  
739 rue du Moulin-Hacquet

## Ferme

Numéro de dossier : IA80007264  
Date de l'enquête initiale : 2004  
Date(s) de rédaction : 2004  
Cadre de l'étude : inventaire préliminaire arrière-pays maritime picard  
Degré d'étude : étudié

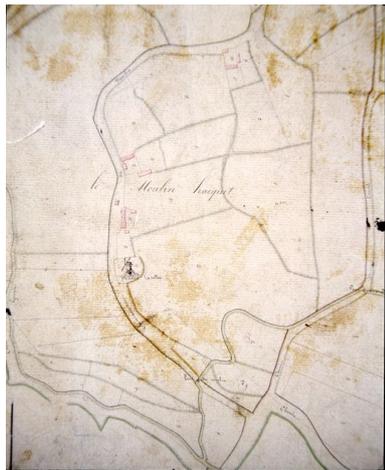
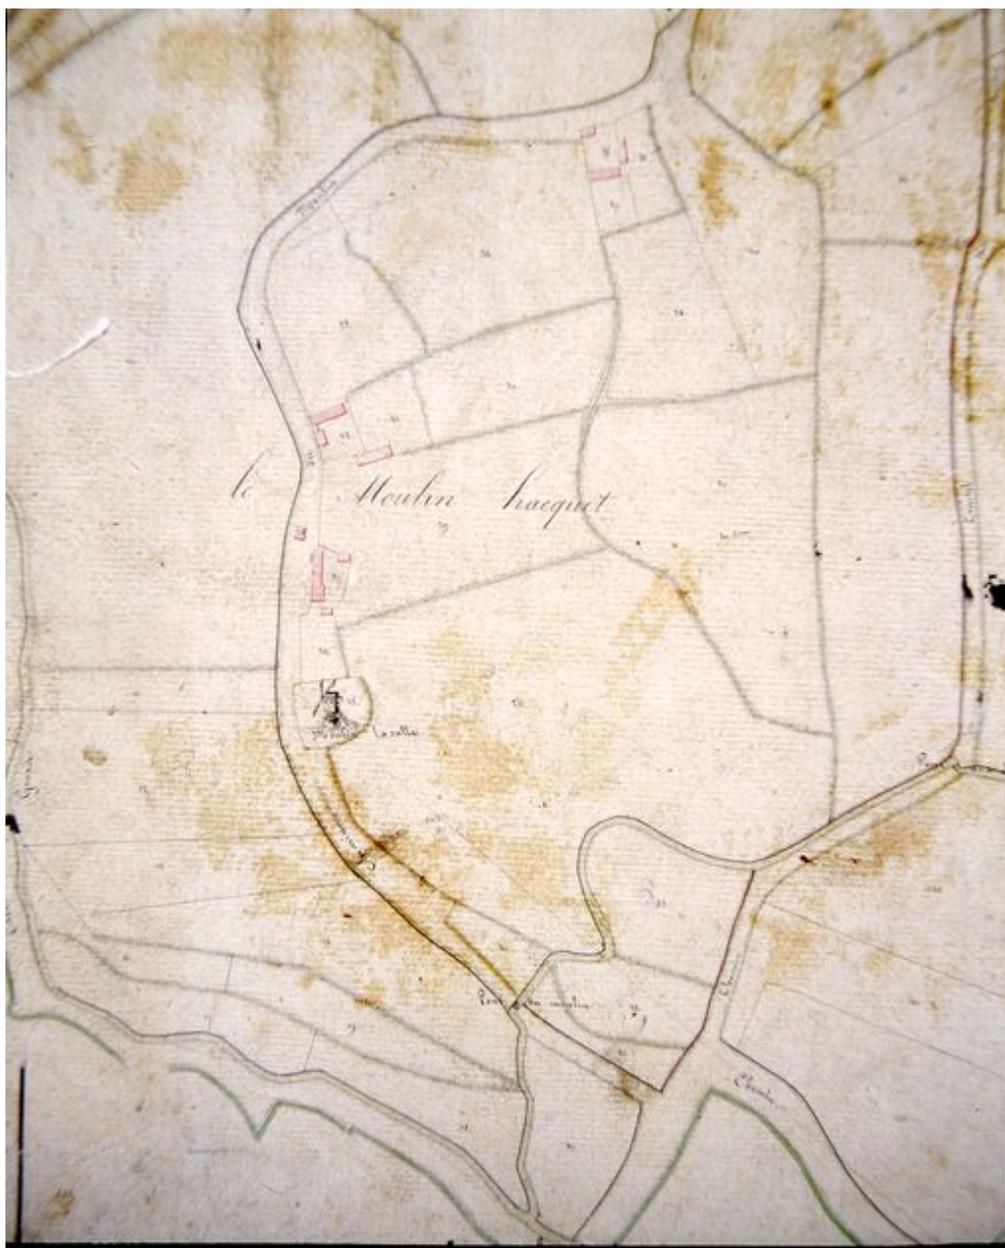
Extrait du cadastre napoléonien  
présentant le plan de la ferme et une  
représentation du moulin en 1828.  
Phot. Monnehay-Vulliet Marie-Laure  
IVR22\_20068000094XAB

Extrait du cadastre napoléonien présentant le plan de la ferme et une représentation du moulin en 1828.

Sur le cadastre de 1828 (cadastre napoléonien), on peut constater l'existence d'un moulin à l'ouest du territoire, en l'occurrence le "Moulin Haquet" ou "Lasalle". Il était accompagné d'une maison longeant la rue. Il ne reste rien de cette habitation et le moulin a été abattu en 1906 (la butte sur laquelle il était implanté est encore visible aujourd'hui). D'après la tradition orale, il aurait été exploité jusqu'en 1873. Une brique porte la date de construction du logis : 1867. Les étables (auparavant en torchis et pans de bois d'après un habitant) ainsi que les étables à cochons auraient construites plus tardivement, probablement vers 1880. Contre le mur gouttereau nord des porcheries, était appuyé un hangar, récemment détruit, qui servait au battage des grains. Ces derniers étaient ensuite directement stockés dans le comble des étables. Dans l'angle sud-ouest de la cour, entre les étables et le logis, la laiterie en brique avec toit en appentis prenait place. Elle a aujourd'hui été détruite. Au sud de la grange en torchis et pans de bois (bâtiment à l'est de la cour) se situait un fournil, aujourd'hui disparu. A l'origine, un autre bâtiment fonctionnel jouxtait la grange au nord. Il s'agissait d'une étable en torchis et pans de bois (d'après un habitant).

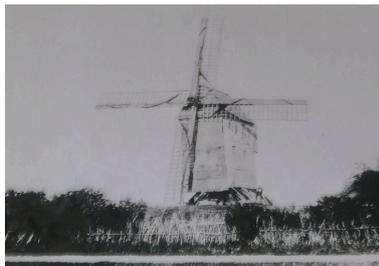
Carte postale du début du  
20e siècle (avant 1906)  
présentant le moulin à vent.  
Phot. Inès Guérin  
IVR22\_20078005802NUCAB

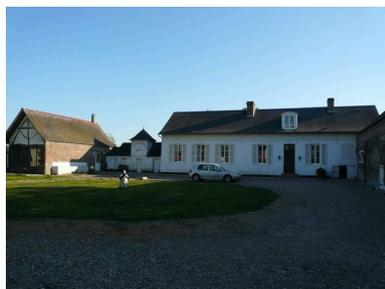
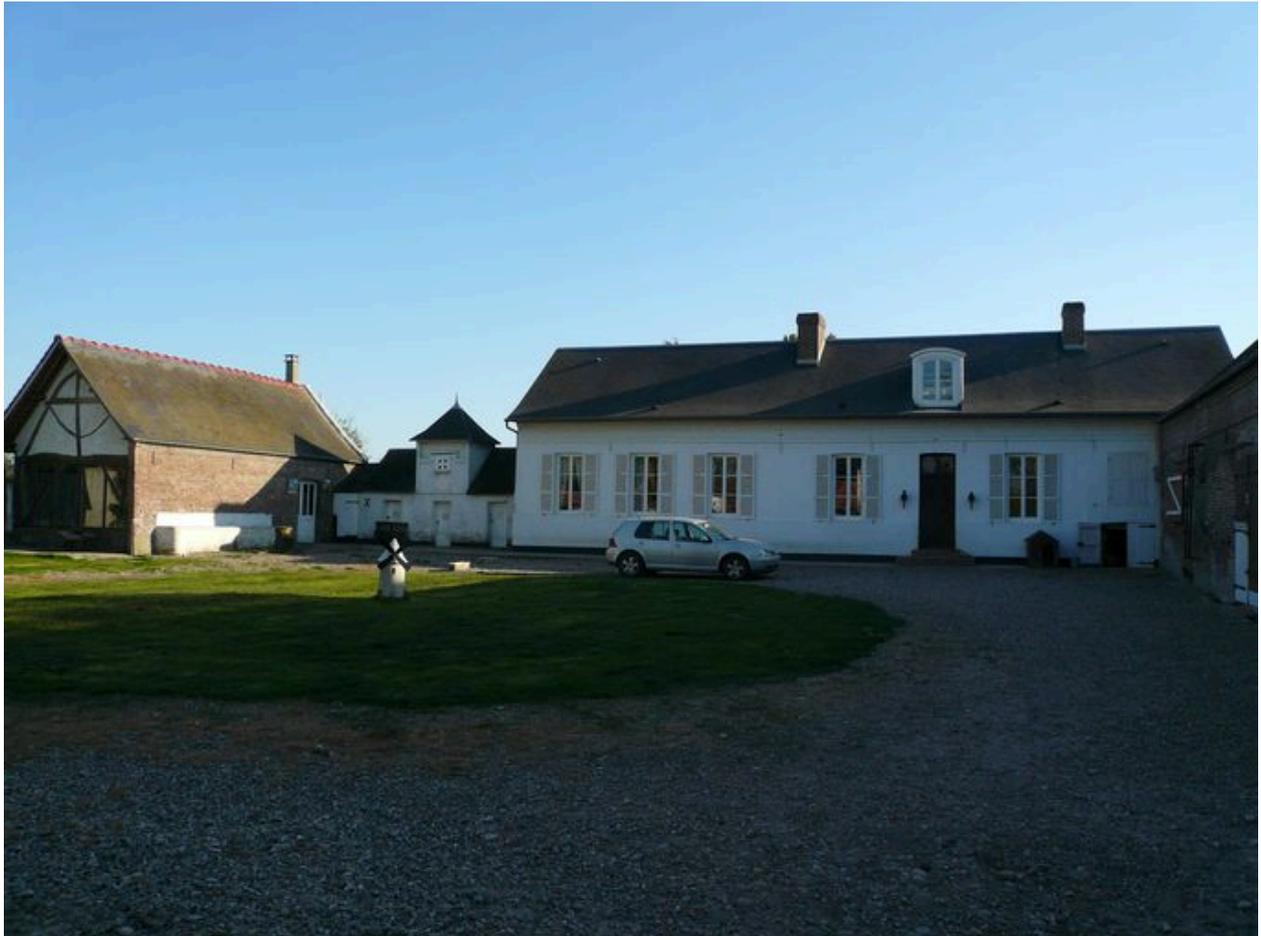
Vue du logis, des porcheries  
augmentées du pigeonnier ainsi  
que de la grange à gauche.  
Phot. Inès Guérin  
IVR22\_20078005679NUCA

Vue du logis, des porcheries augmentées du pigeonnier ainsi que de la grange à gauche.

côté sud de la cour, se trouve un petit ensemble composé d'une tourelle encadrée de deux ailes qui recouvrent les fonctions de poulailler, de pigeonnier et de porcheries (trois boxes). Comme le logis, ces constructions sont en briques recouvertes d'une peinture de couleur blanche, avec un solin protégé par une couche de goudron. Le côté oriental de la cour est en partie bordé par une ancienne grange, en pans de bois hourdés au torchis sur solin de galets. Le torchis a été remplacé par la brique sur la face ouest (intérieur cour). Aujourd'hui, un mur de clôture (qui semble une installation contemporaine), placé dans le prolongement de la grange, sépare la cour des champs. Un trottoir en brique court le long des bâtiments sud. Enfin, la partie nord de la cour est en grande partie bordée par des porcheries : huit petites portes étroites ouvrent la façade ; elles sont encadrées à la partie supérieure, par plusieurs séries de petites ouvertures rectangulaires permettant l'aération du bâtiment, ainsi que, à la partie basse, d'ouvertures plus larges agrémentées d'un système en partie métallique et en partie en bois, servant à nourrir les porcs depuis l'extérieur.

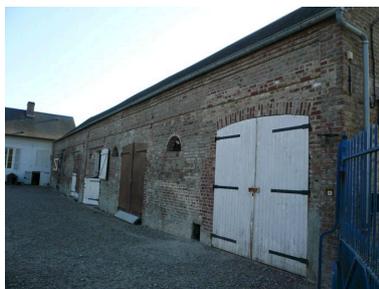
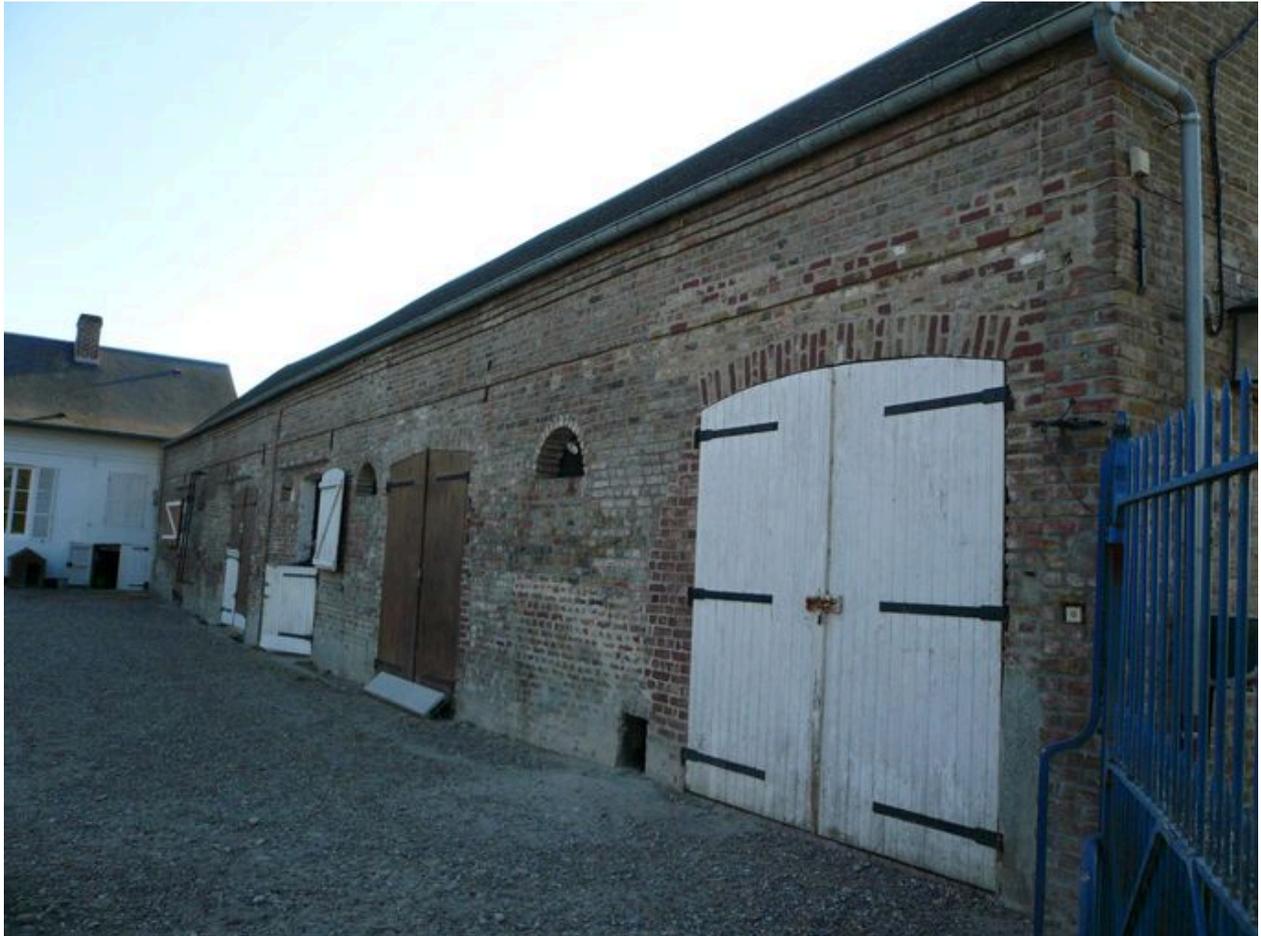
Vue des étables.  
Phot. Inès Guérin  
IVR22\_20078005681NUCA

Vue des étables.

La ferme isolée présente un ensemble de bâtiments organisé autour d'une cour. Une grande étable en brique borde le côté occidental : la face longeant la rue est percée, sur la partie haute du mur, de six petites fenêtres semi-circulaires. La face orientale (intérieur cour) est percée par trois portes coupées (qui correspondent à des écuries ainsi qu'à des étables) et deux portes plus larges du côté nord. A cela viennent s'ajouter quatre petites fenêtres semi-circulaires comme sur la face opposée. On distingue une petite ouverture carrée à l'aplomb du sol au nord qui donne accès à une cave semi-enterrée (appelée localement plat-cul) pour le stockage des betteraves. Long de sept travées, le logis en brique se trouve en fond de cour. La partie supérieure du pignon ouest est ajourée d'une ouverture semi-circulaire qui témoigne de la fonction de stockage des combles. Sous la dernière fenêtre ouest, on distingue une ouverture avec porte à deux battants à l'aplomb du sol, qui invite à penser à l'existence d'une cave à cet endroit. La toiture à longs pans en ardoise est percée de deux souches de cheminée et d'une lucarne. En effet, la cave est voûtée en brique. A l'extrémité orientale du logis, toujours le long du

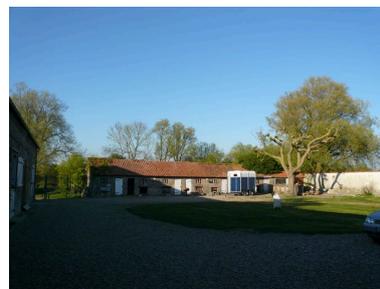
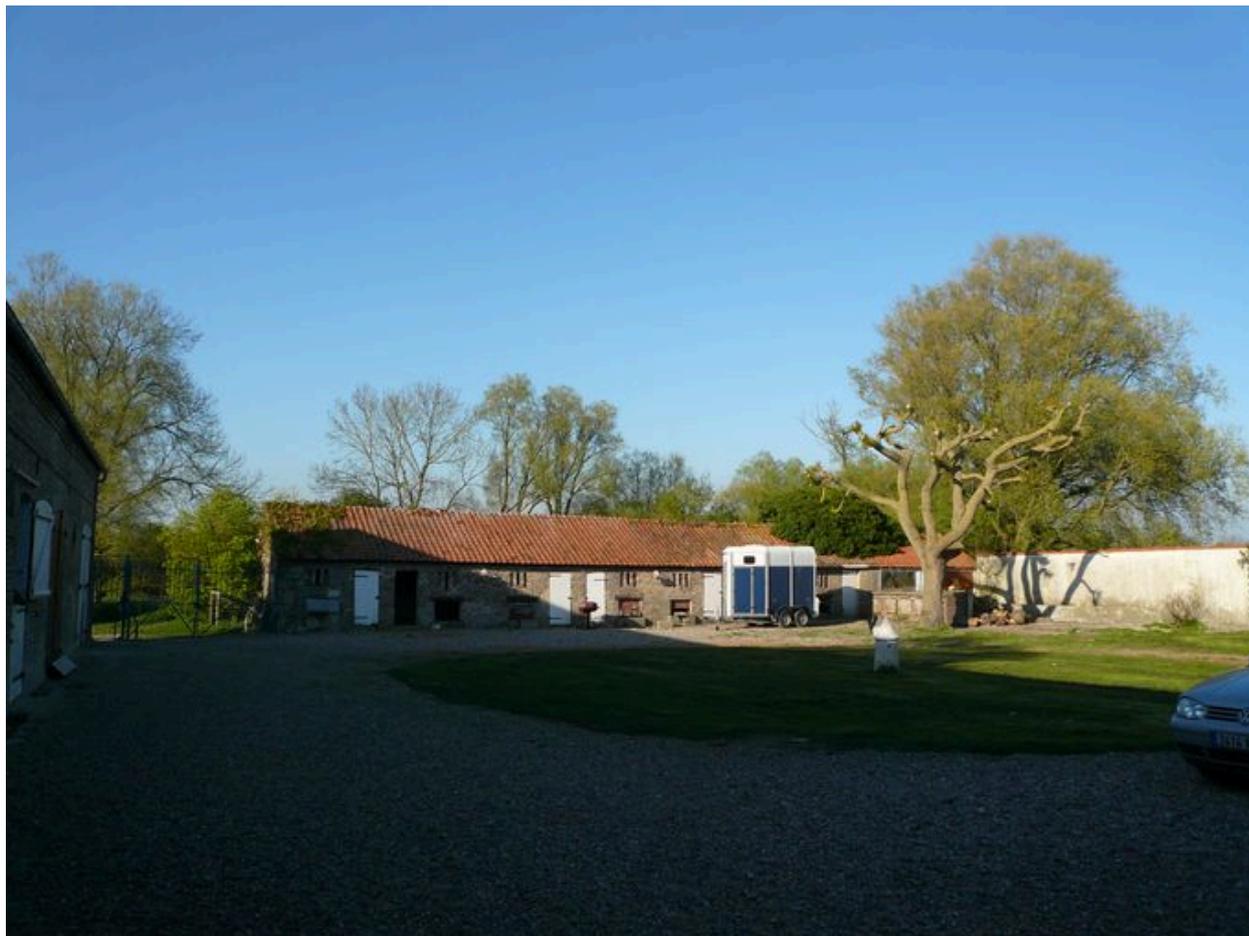
Vue des étables à cochons.  
Phot. Inès Guérin  
IVR22\_20078005682NUCA

Vue des étables à cochons.

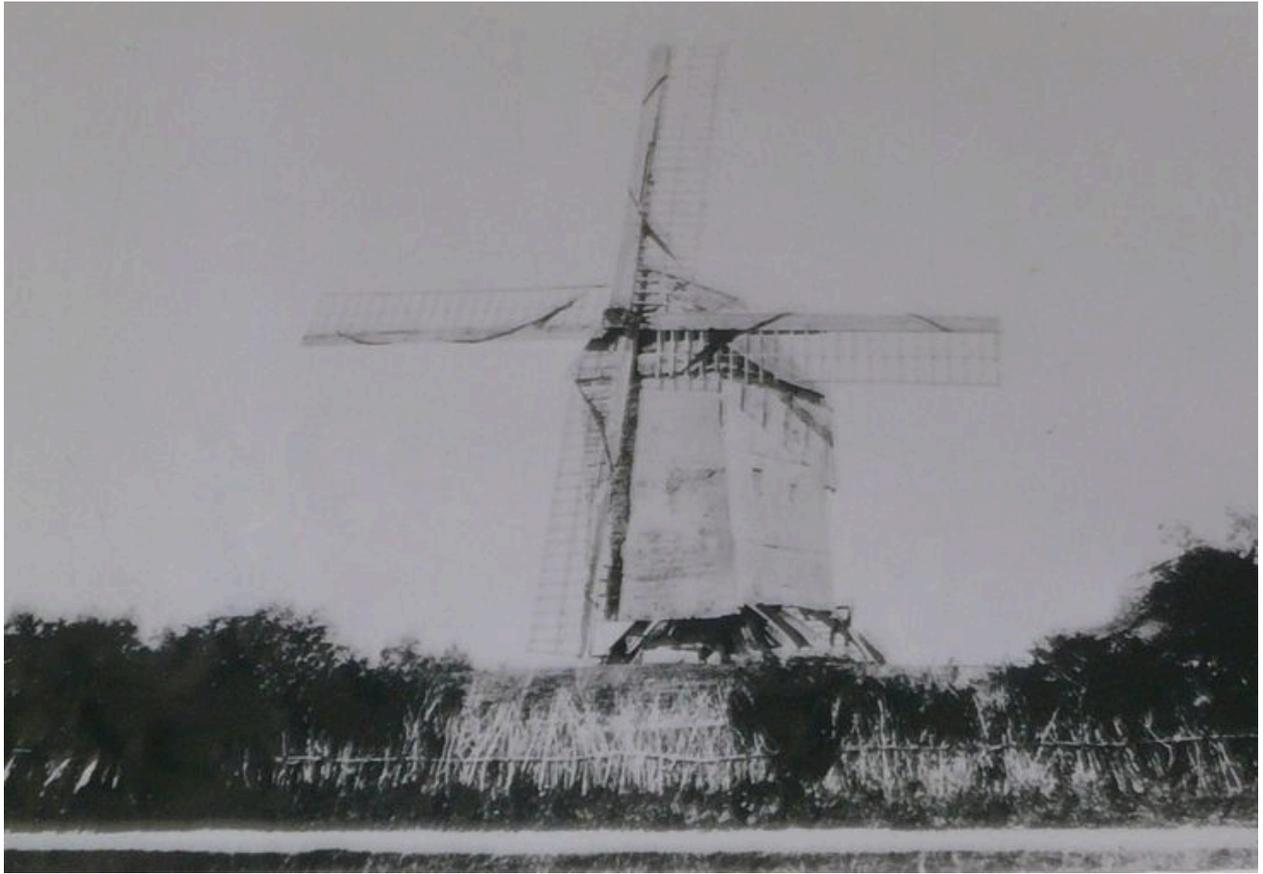
IVR22\_20078005802NUCAB

Carte postale du début du 20e siècle (avant 1906) présentant le moulin à vent.
