Hauts-de-France, Aisne  
Aubenton  
rue de l' Eglise

## Lambris de revêtement

Numéro de dossier : IM02001663

Cadre de l'étude : inventaire topographique canton d'Aubenton, mobilier et objets religieux

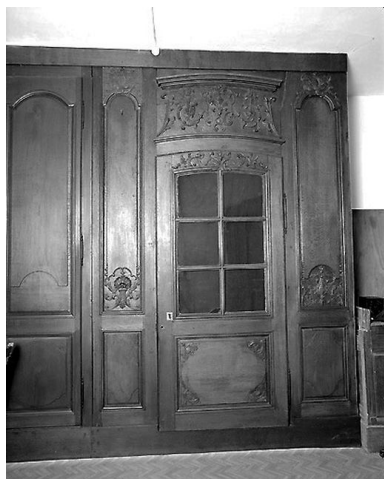
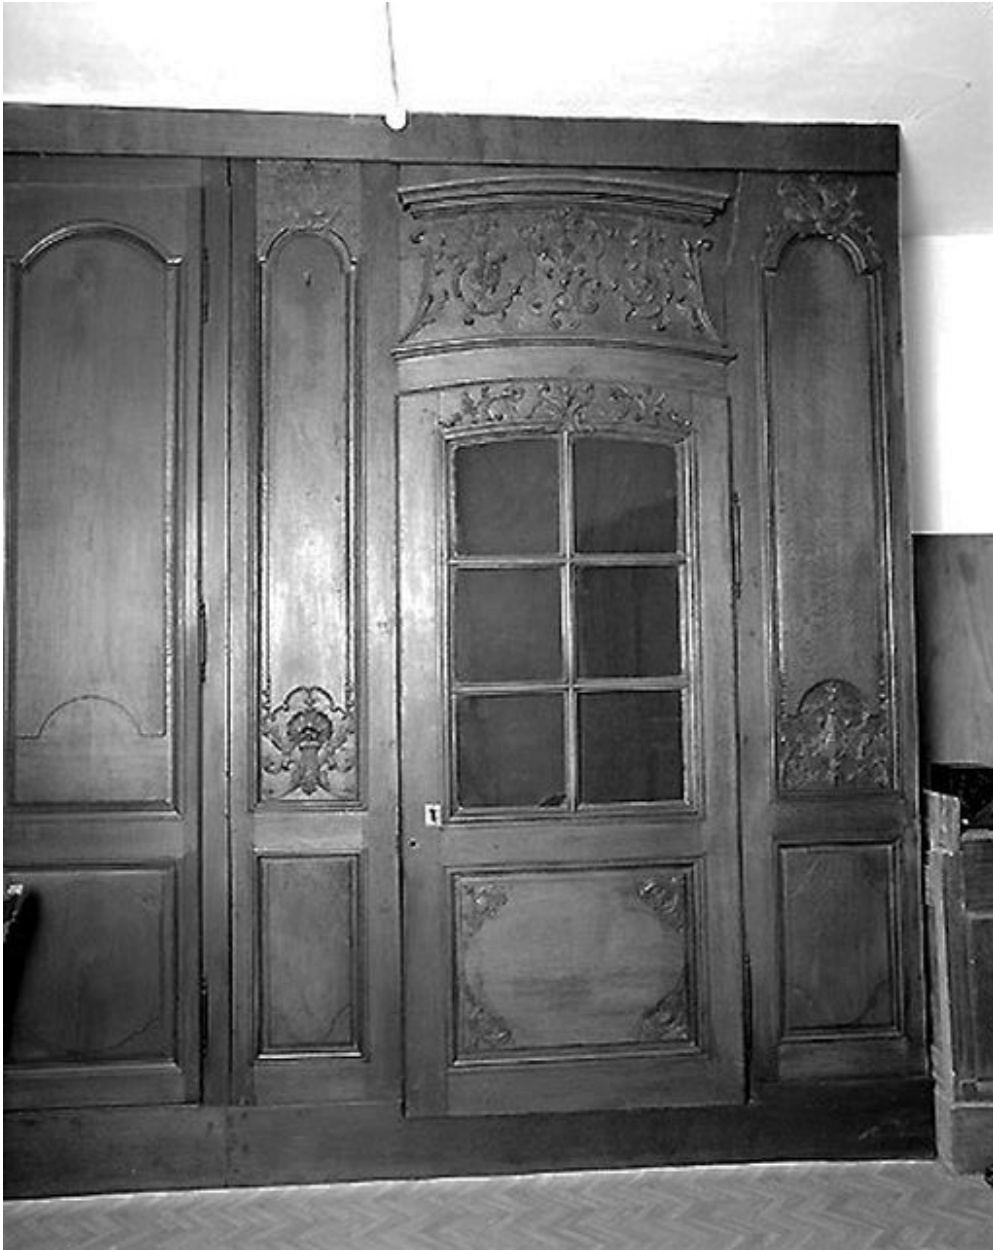
Sacristie : partie droite des lambris de revêtement.  
Phot. Franck Bürjes  
IVR22\_19990201733X

Sacristie : partie droite des lambris de revêtement.

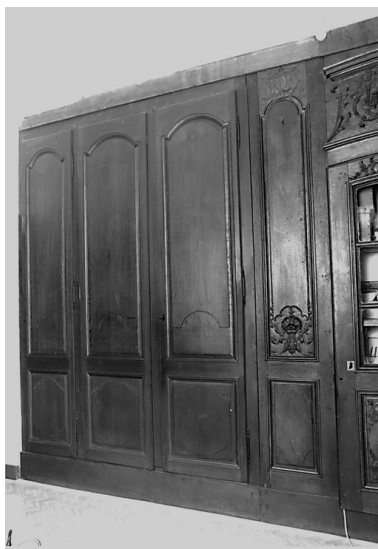
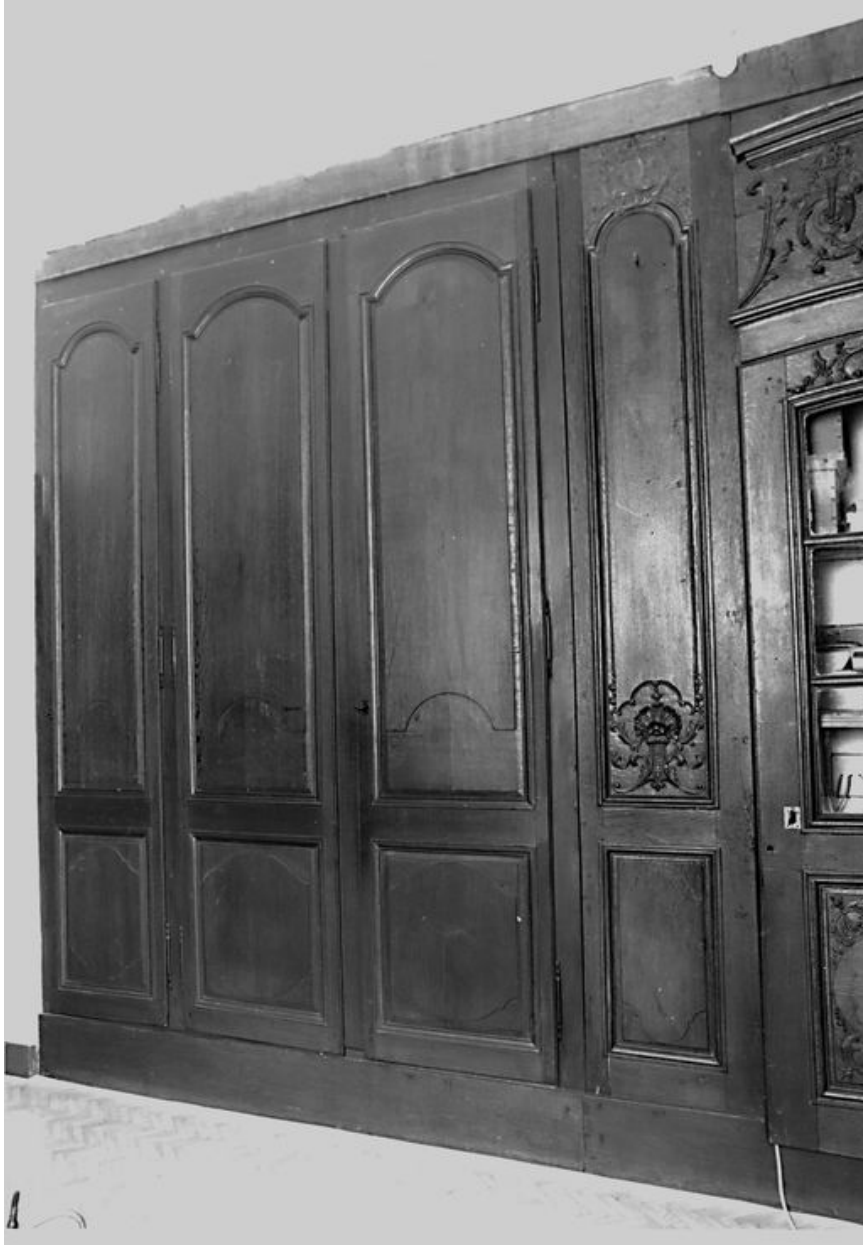
Sacristie : partie gauche des lambris de revêtement.  
Phot. Franck Bürjes  
IVR22\_19990201732X

Sacristie : partie gauche des lambris de revêtement.
