Hauts-de-France, Somme  
Beauval  
66 rue Charles-Cagny

## Maison

Numéro de dossier : IA80010207  
Date de l'enquête initiale : 2013  
Date(s) de rédaction : 2013  
Cadre de l'étude : opération ponctuelle Beauval  
Degré d'étude : étudié

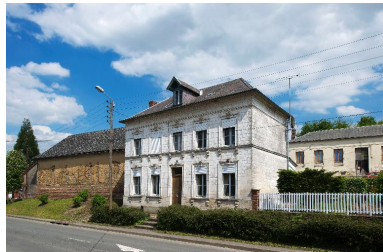
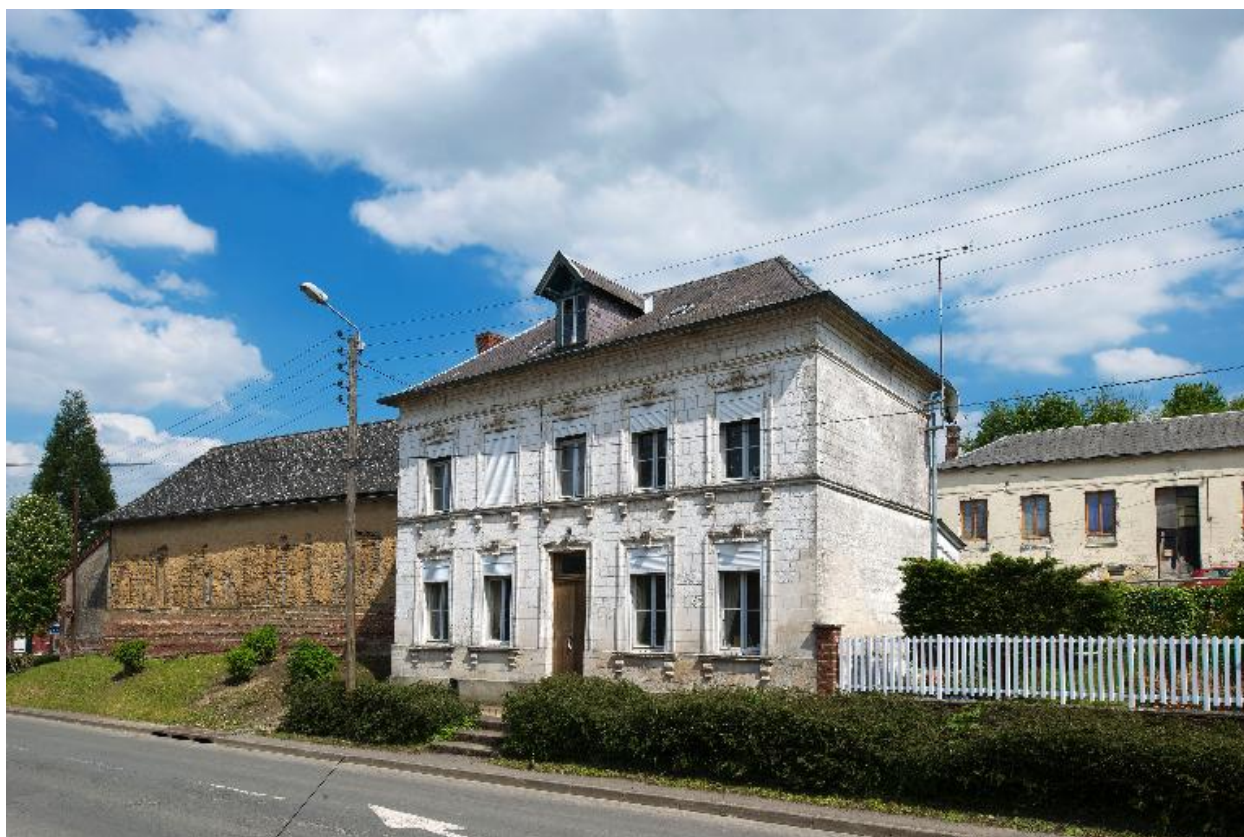
Vue d'ensemble sur rue.  
Phot. Thierry Lefébure  
IVR22\_20138000190NUC2A

Vue d'ensemble sur rue.

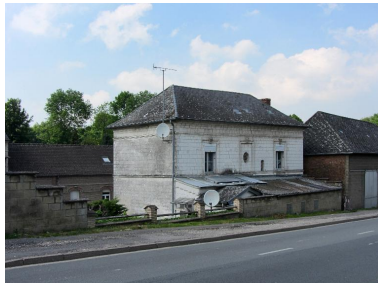
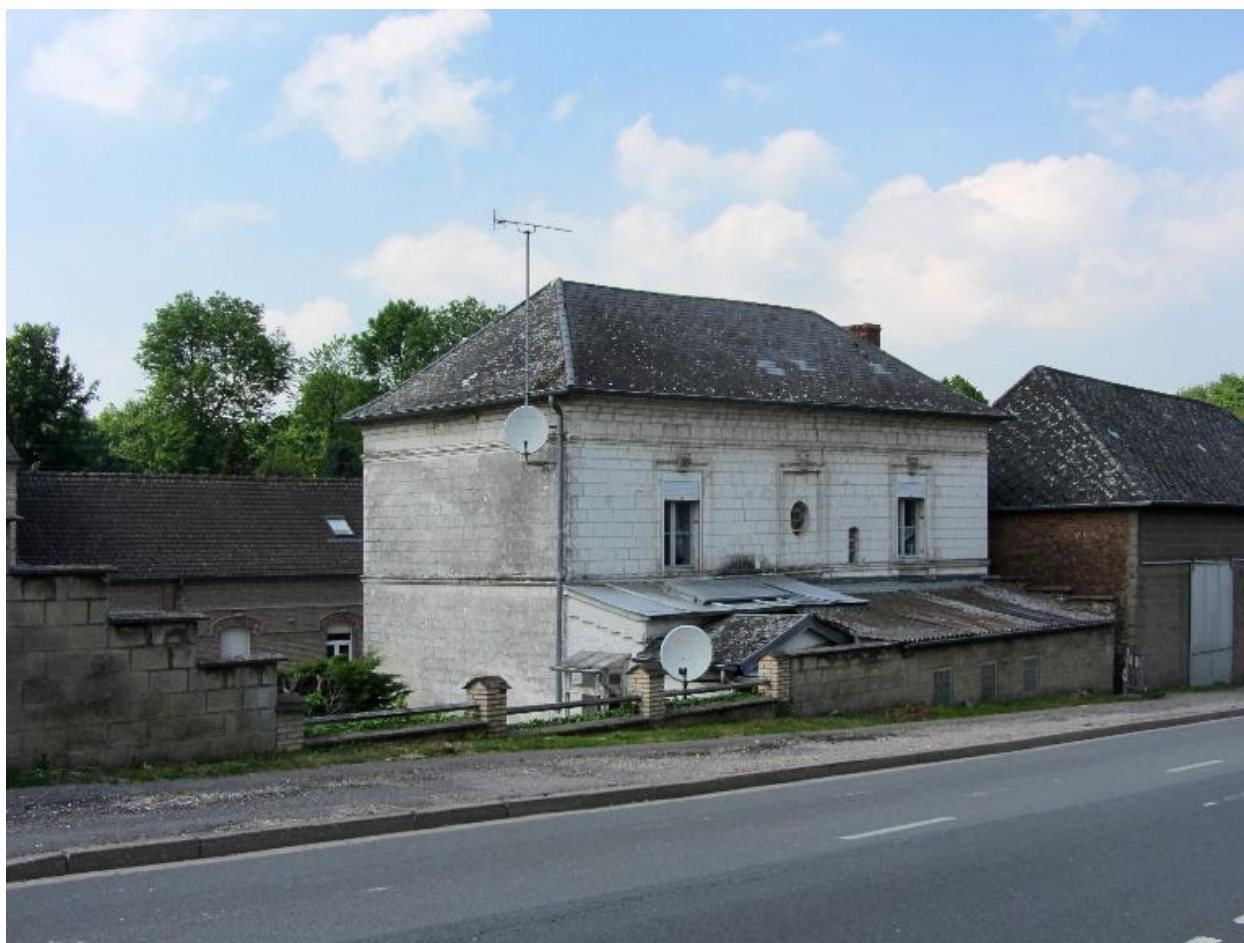
Façade postérieure donnant  
sur la route Nationale.  
Phot. Bertrand Fournier  
IVR22\_20138015834NUC2A

Façade postérieure donnant sur la route Nationale.

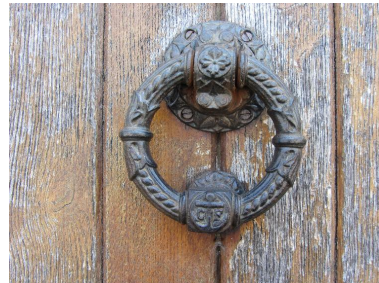
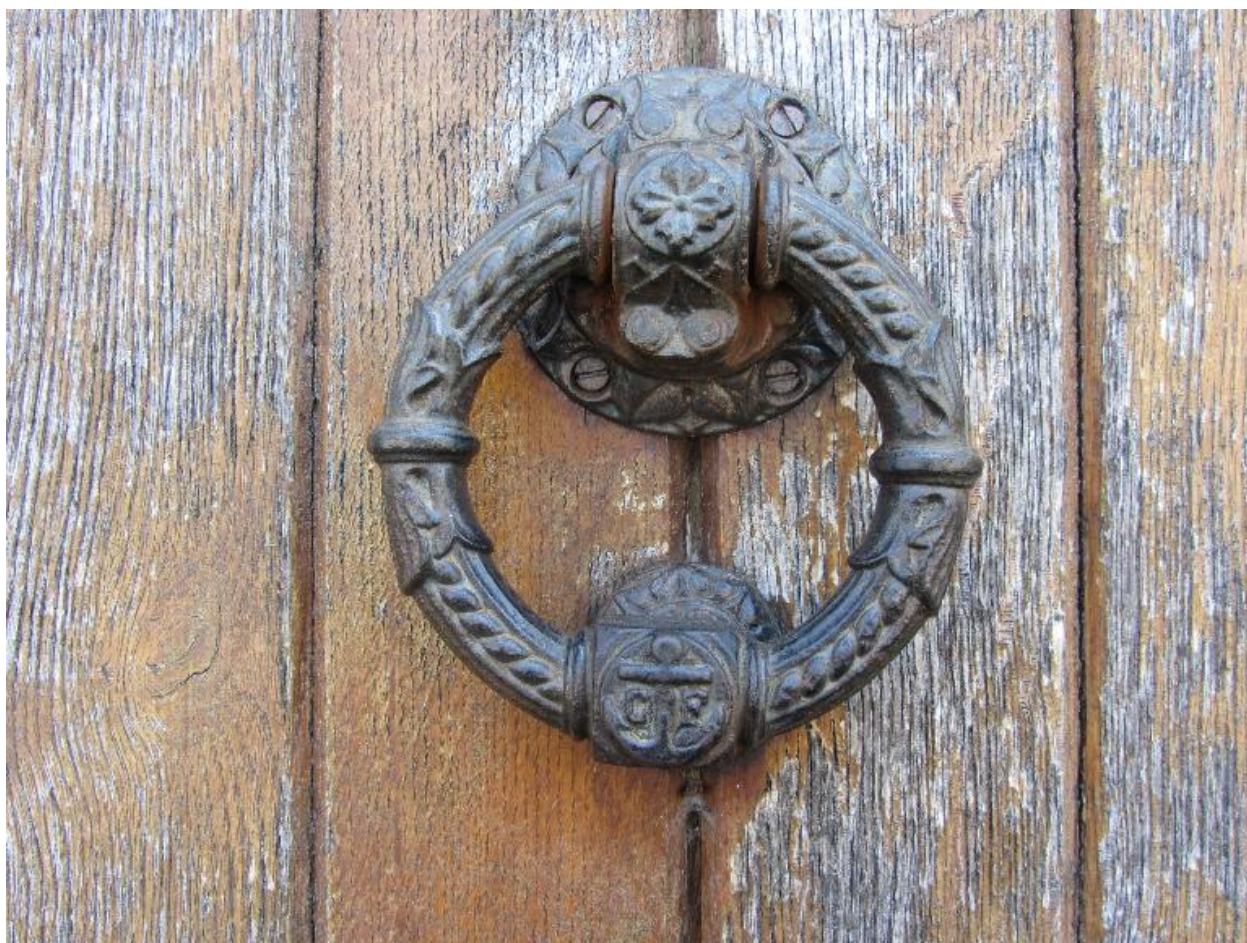
Heurtoir de porte.  
Phot. Bertrand Fournier  
IVR22\_20138015832NUC2A

Heurtoir de porte.

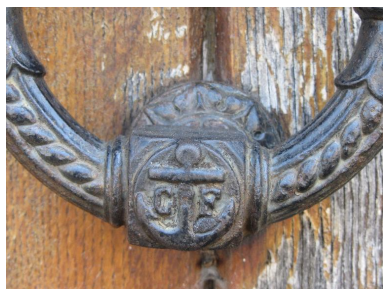
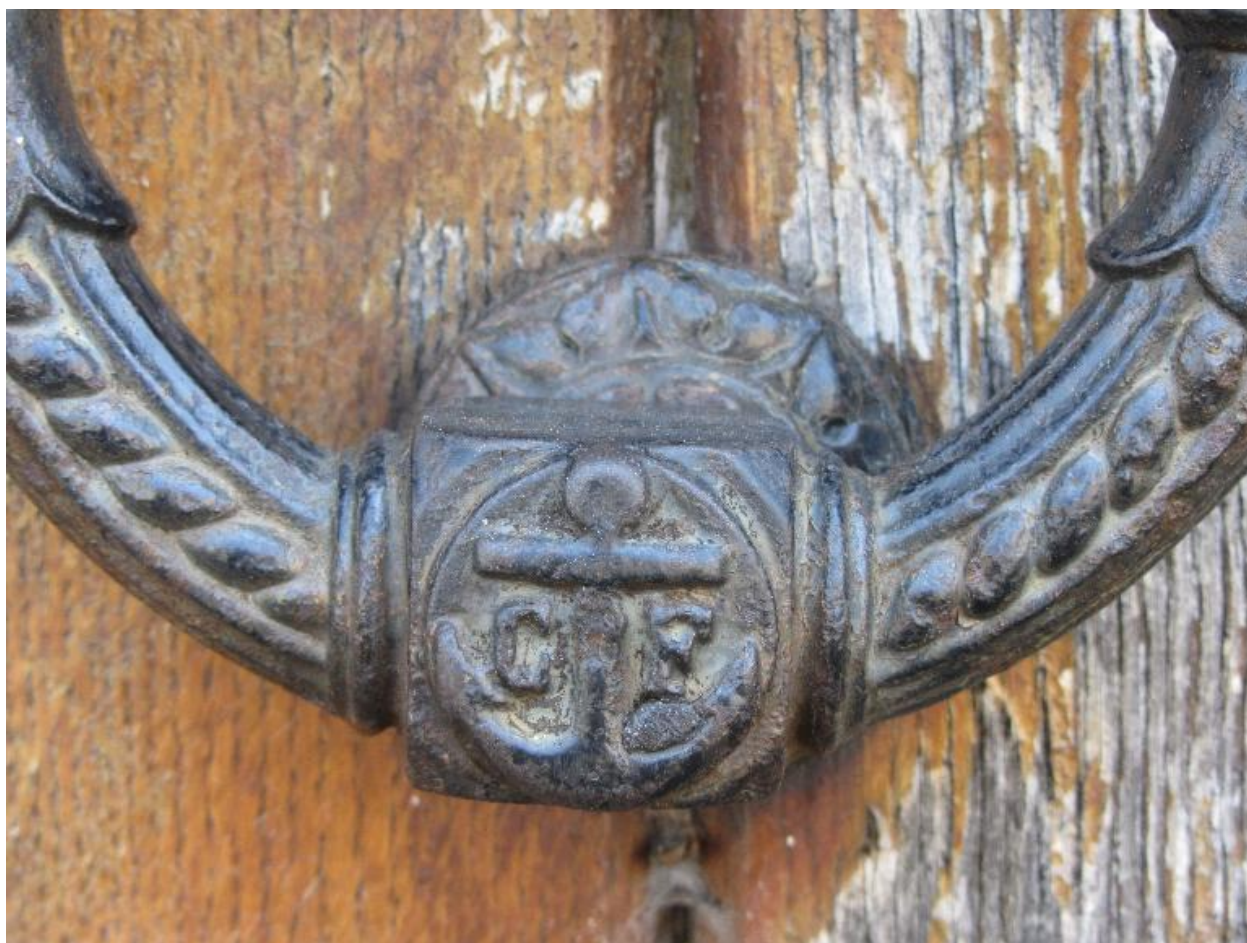
Détail des initiales  
du heurtoir de porte.  
Phot. Bertrand Fournier  
IVR22\_20138015833NUC2A

Détail des initiales du heurtoir de porte.
