Hauts-de-France, Somme
Bettencourt-Saint-Ouen
3 rue Principale

Ferme

Numéro de dossier : IA80009717
Date de l'enquête initiale : 2009
Date(s) de rédaction : 2009
Cadre de l'étude : inventaire topographique Val-de-Nièvre
Degré d'étude : étudié

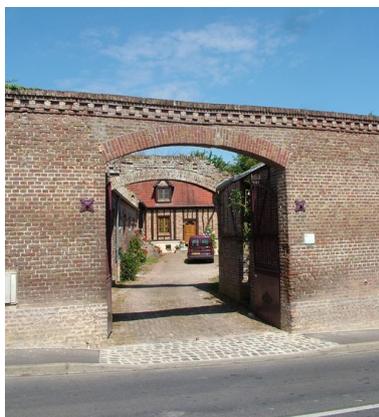
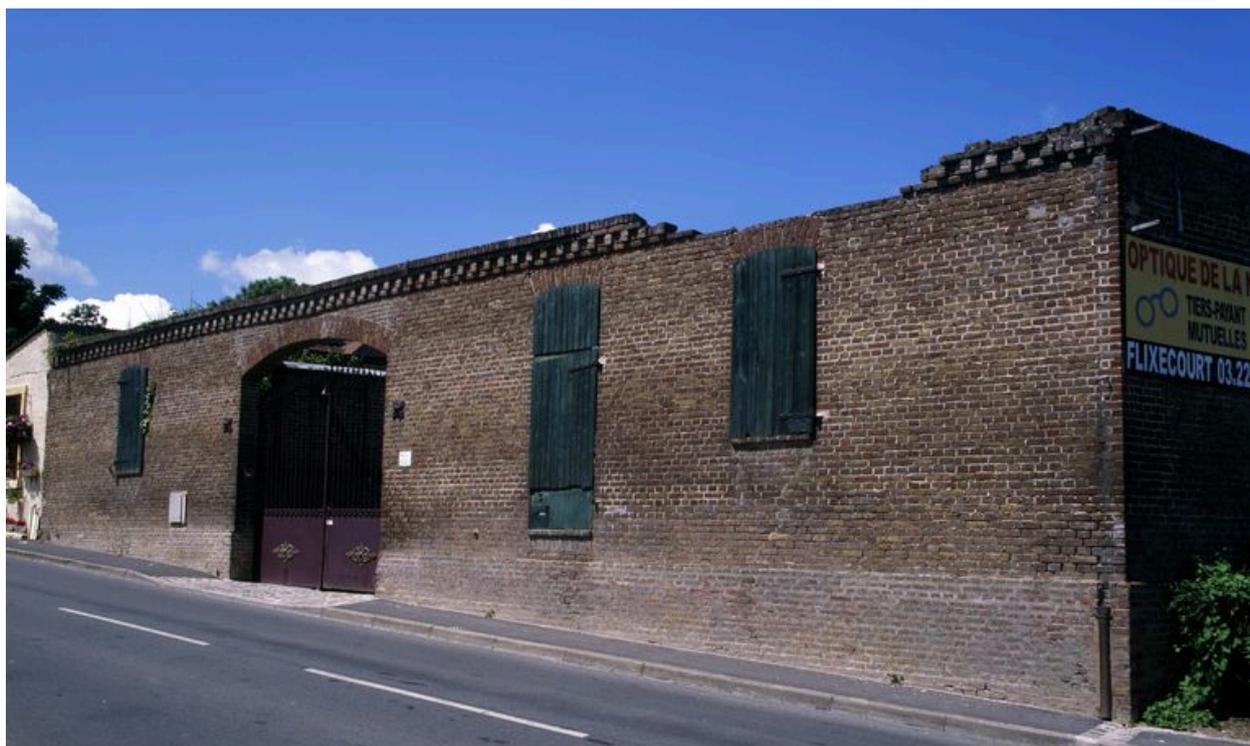
Vue des bâtiments d'exploitation et de la porte charretière depuis la rue.
Phot. Marie-Laure Monnehay-Vulliet
IVR22_20098000195XA

Vue des bâtiments d'exploitation et de la porte charretière depuis la rue.

La ferme est située à l'entrée du village, dont elle était isolée à l'origine. Elle est organisée autour d'une vaste cour fermée et bordée de bâtiments. Le bâtiment sur rue, dont la partie est abrite une grange, est ouvert d'une porte charretière prolongée d'un passage charretier. La cour est bordée à gauche de l'ancienne étable, et à droite de l'ancien poulailler qui entoure un petit colombier de plan octogonal.

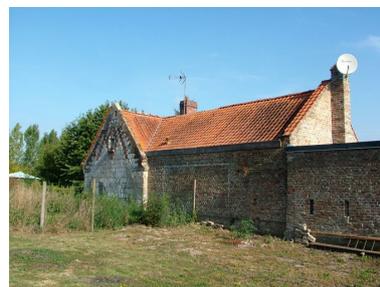
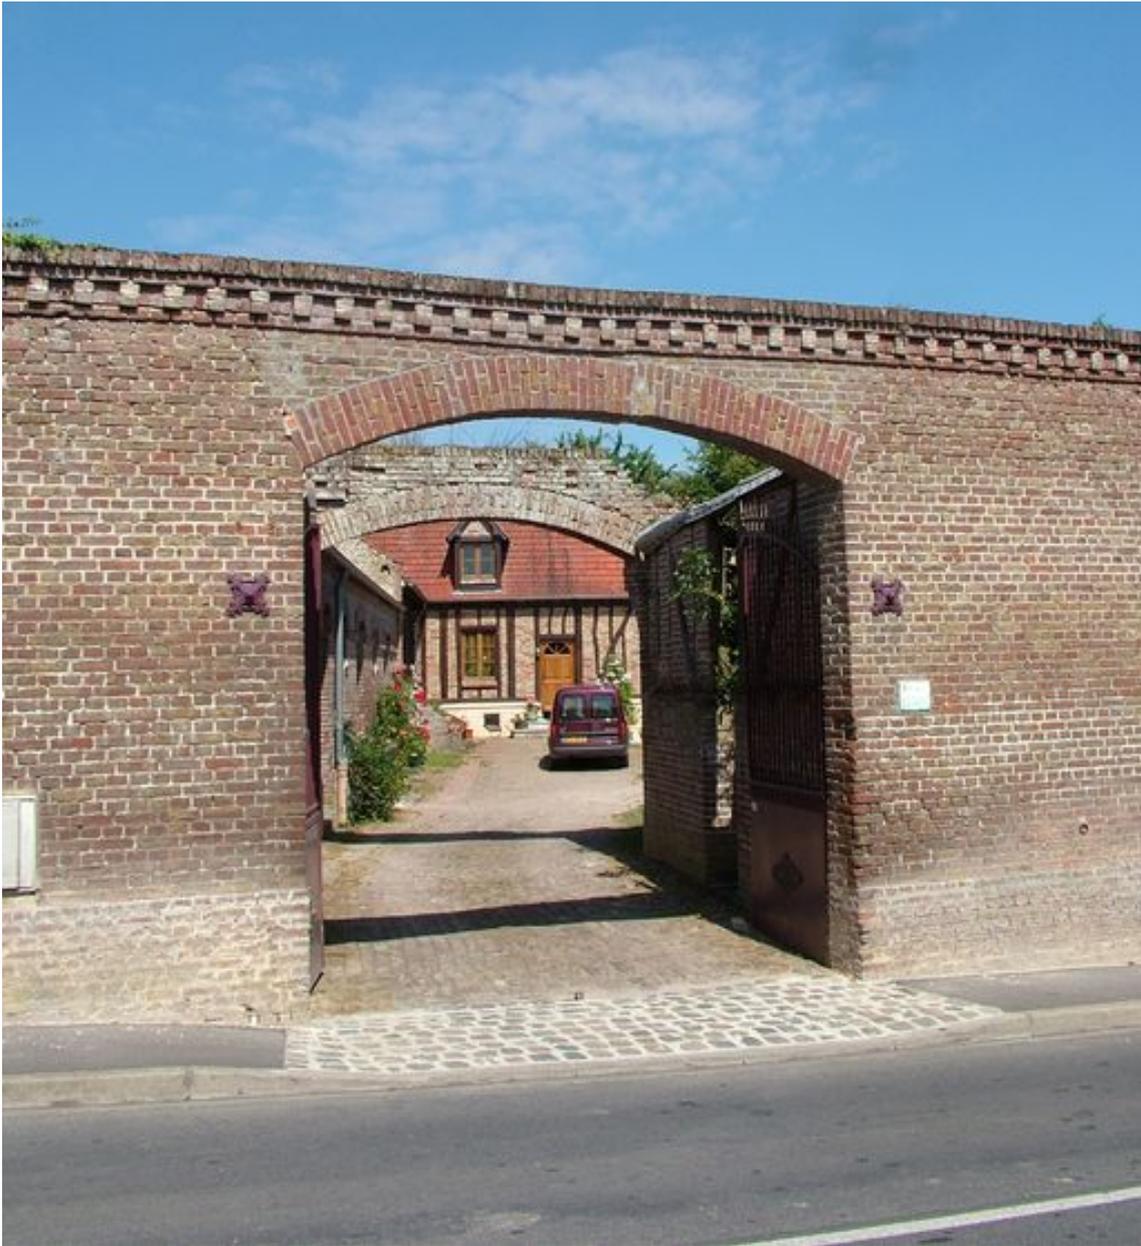
Porte charretière et logis en fond de cour.
Phot. Frédéric Fournis
IVR22_20098005208NUCA

Porte charretière et logis en fond de cour.

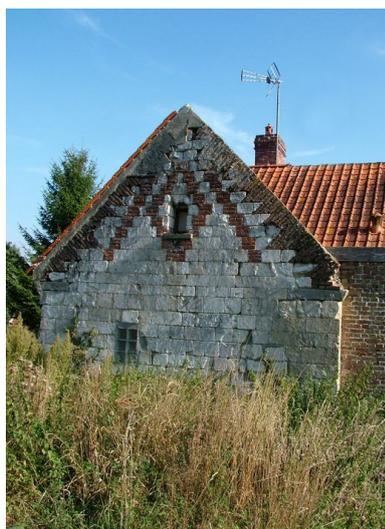
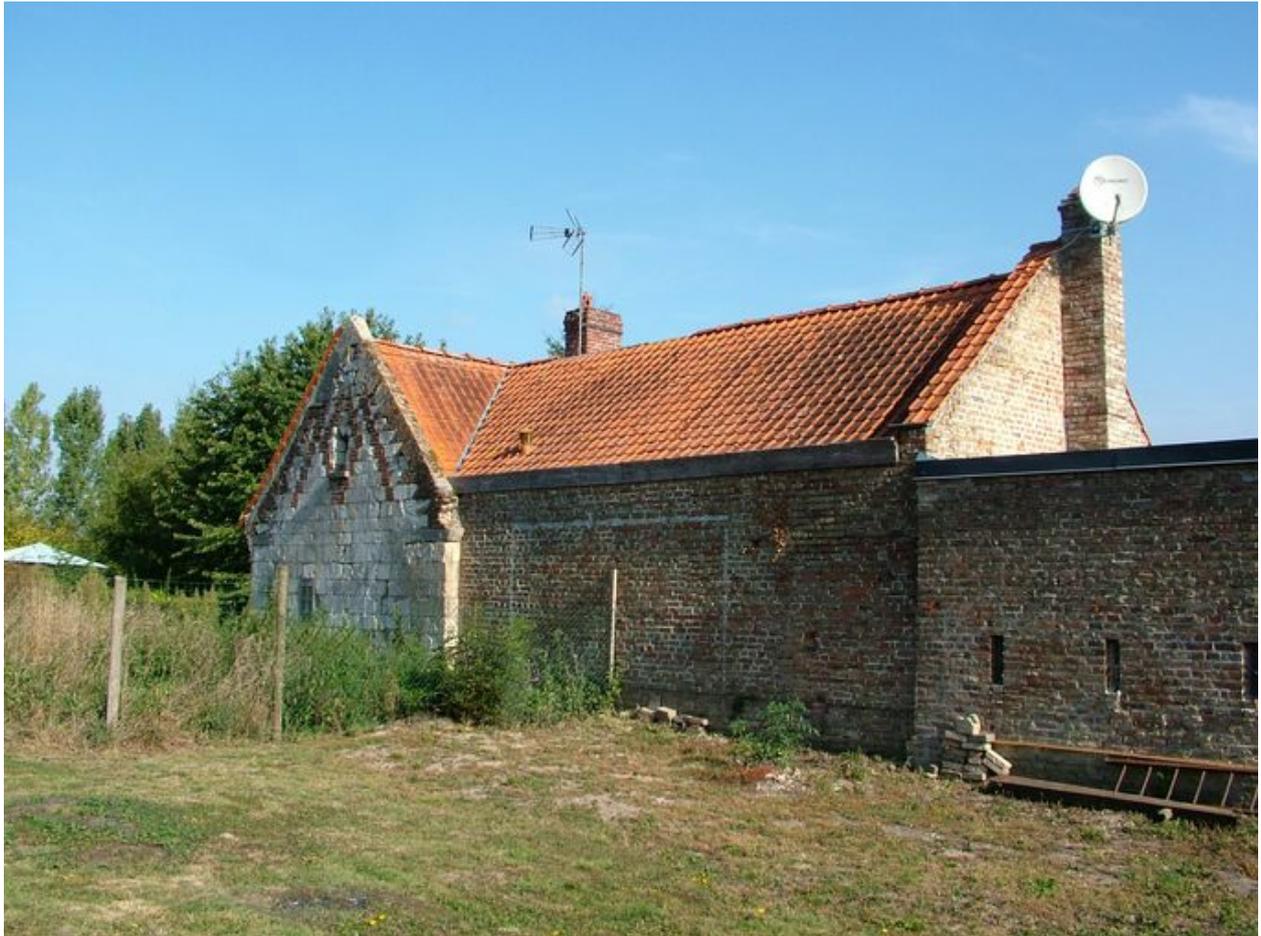
Vue partielle des murs extérieurs depuis l'ouest, dont le pignon du logis.
Phot. Frédéric Fournis
IVR22_20098005450NUCA

Vue partielle des murs extérieurs depuis l'ouest, dont le pignon du logis.

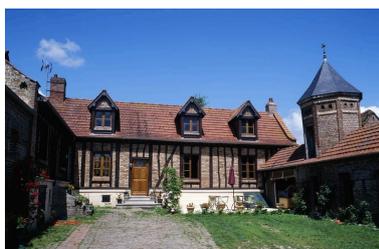
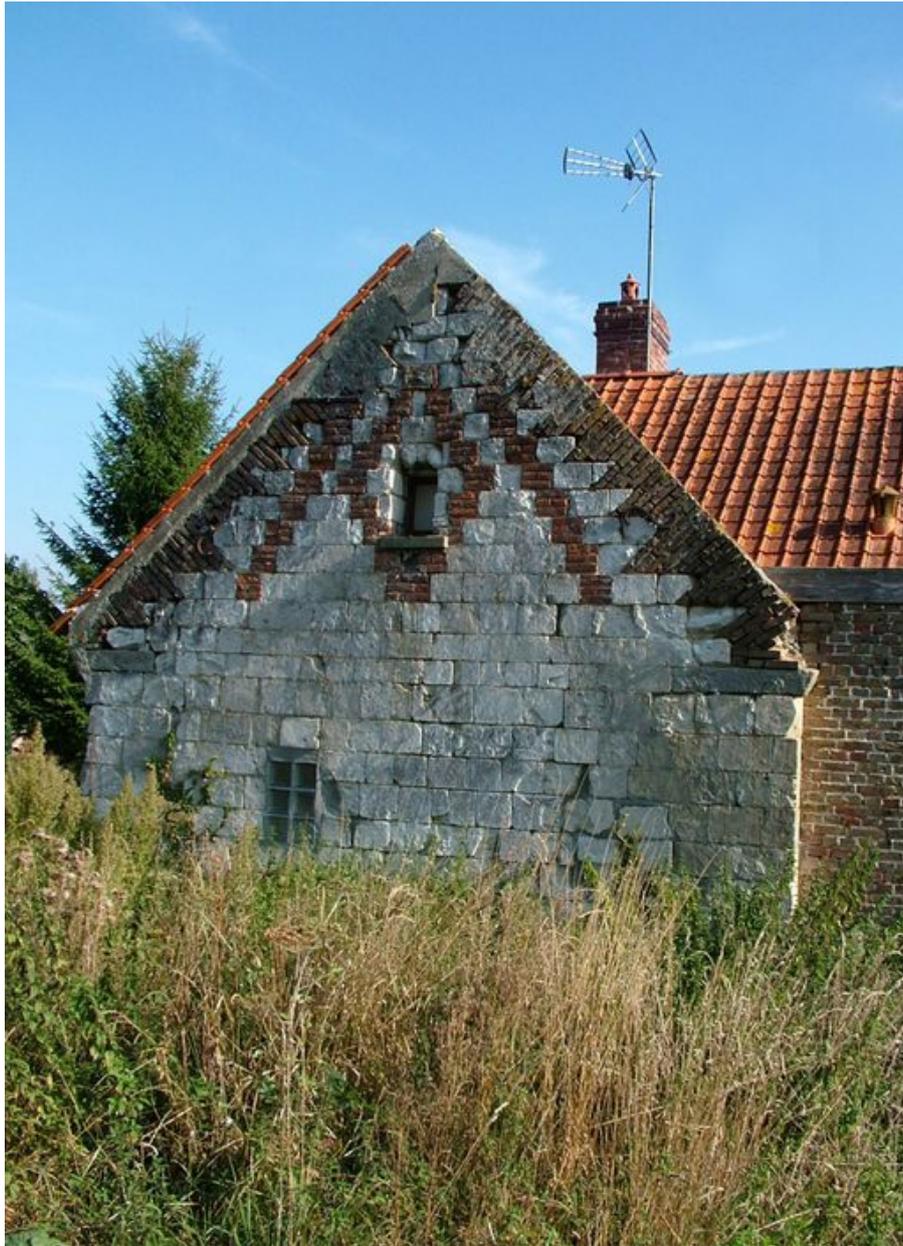
Pignon ouest du logis.
Phot. Frédéric Fournis
IVR22_20098005451NUCA

Pignon ouest du logis.

Quelques éléments anciens, notamment le pignon ouest du logis à assises alternées de brique et pierre, permettent de dater la fondation de la ferme du 18^e siècle au moins. Cependant, la structure très homogène et le mode de construction en brique avec modénature, attestent d'une reconstruction presque intégrale de l'ensemble dans la seconde moitié du 19^e siècle, probablement sur ses anciennes fondations. Le petit colombier flanqué, dont la présence sur le côté est de la cour est purement décorative, est également caractéristique de la période.

Le logis occupe le fond de la cour et intègre peut-être d'anciens bâtiments utilitaires (remise, resserre). Il est établi en rez-de-chaussée surélevé. Il conserve un pignon en calcaire, appareillé en pierre de taille. L'appareil à pan de bois et brique remplace probablement un torchis. Le comble à surcroît est éclairé par des lucarnes récentes.

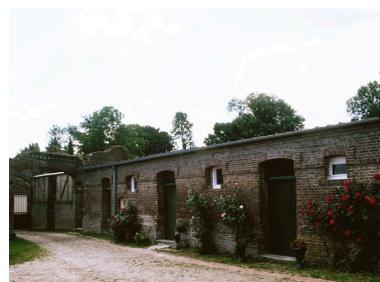
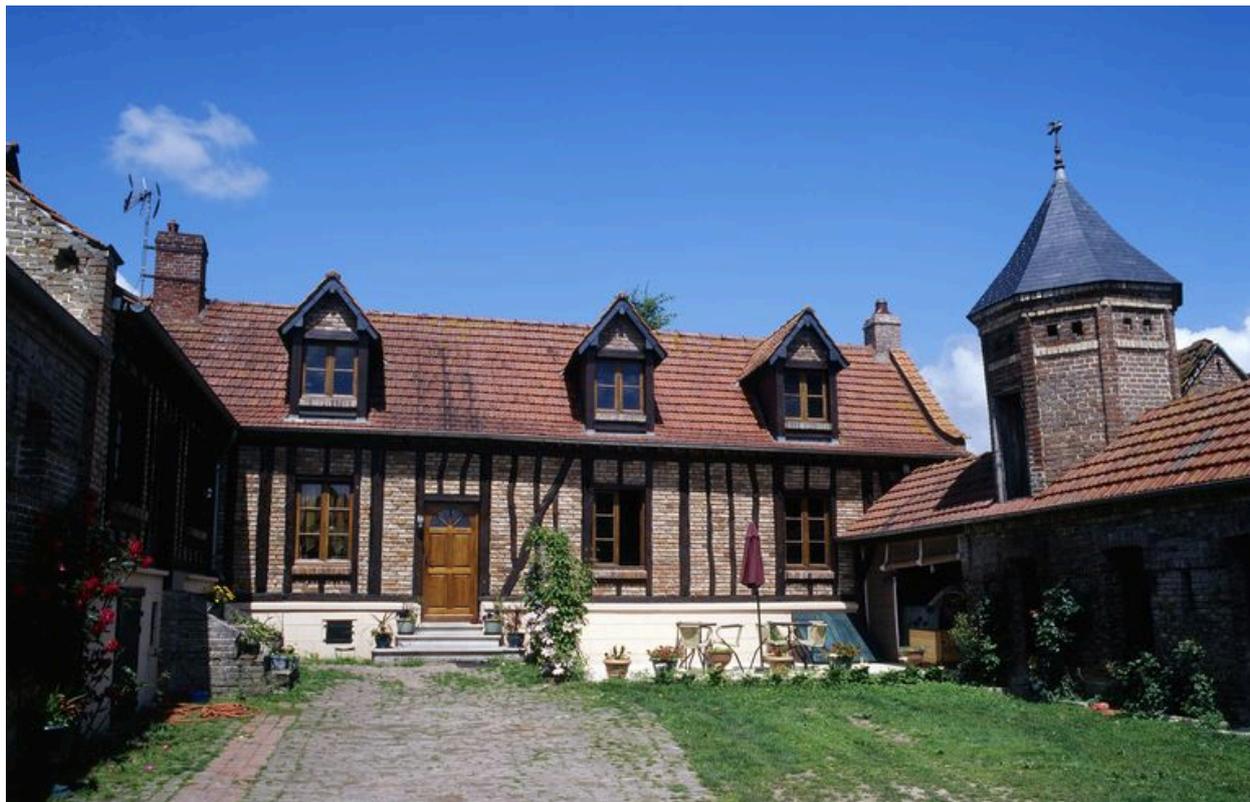
Vue du logis depuis la cour.
Phot. Marie-Laure Monnehay-Vulliet
IVR22_20098000196XA

Vue du logis depuis la cour.

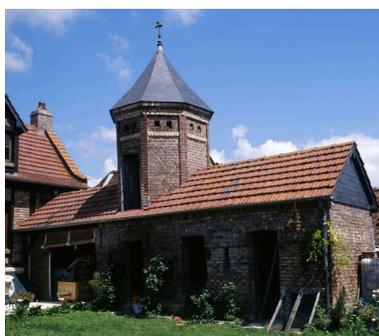
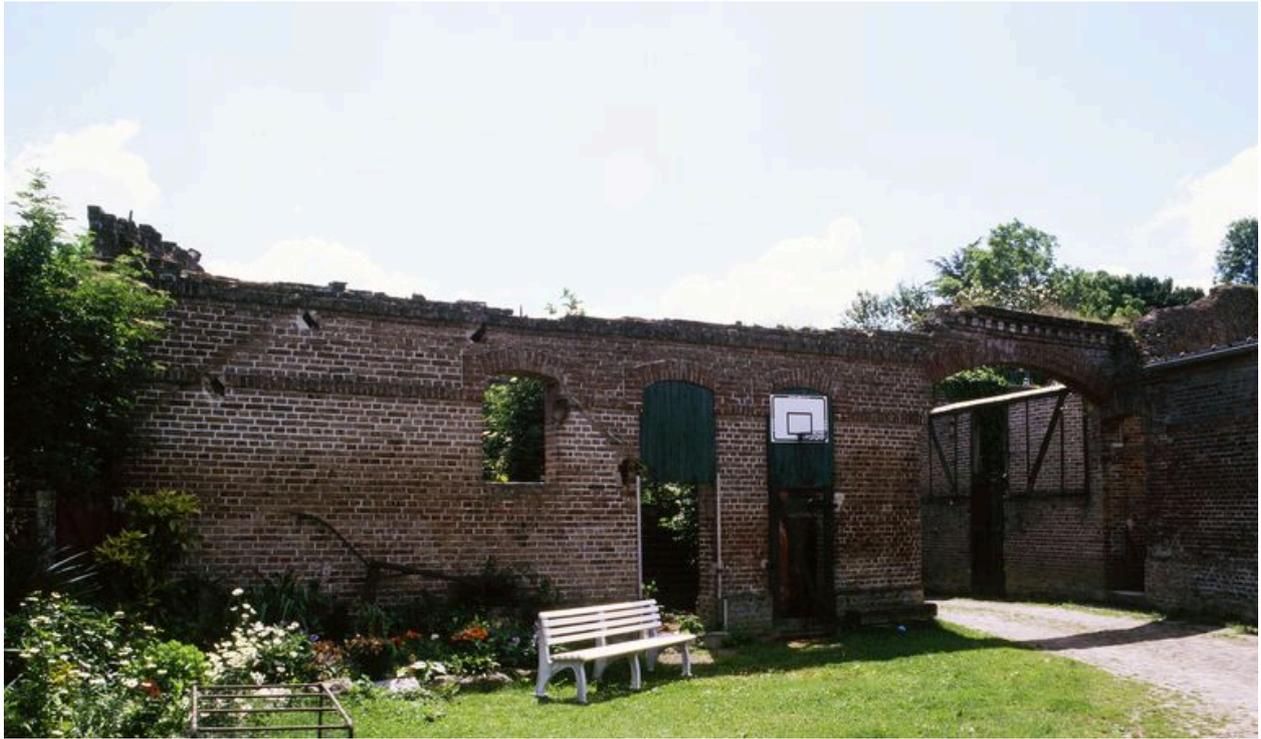
Grange et passage charretier.
Phot. Marie-Laure Monnehay-Vulliet
IVR22_20098000198XA

Grange et passage charretier.

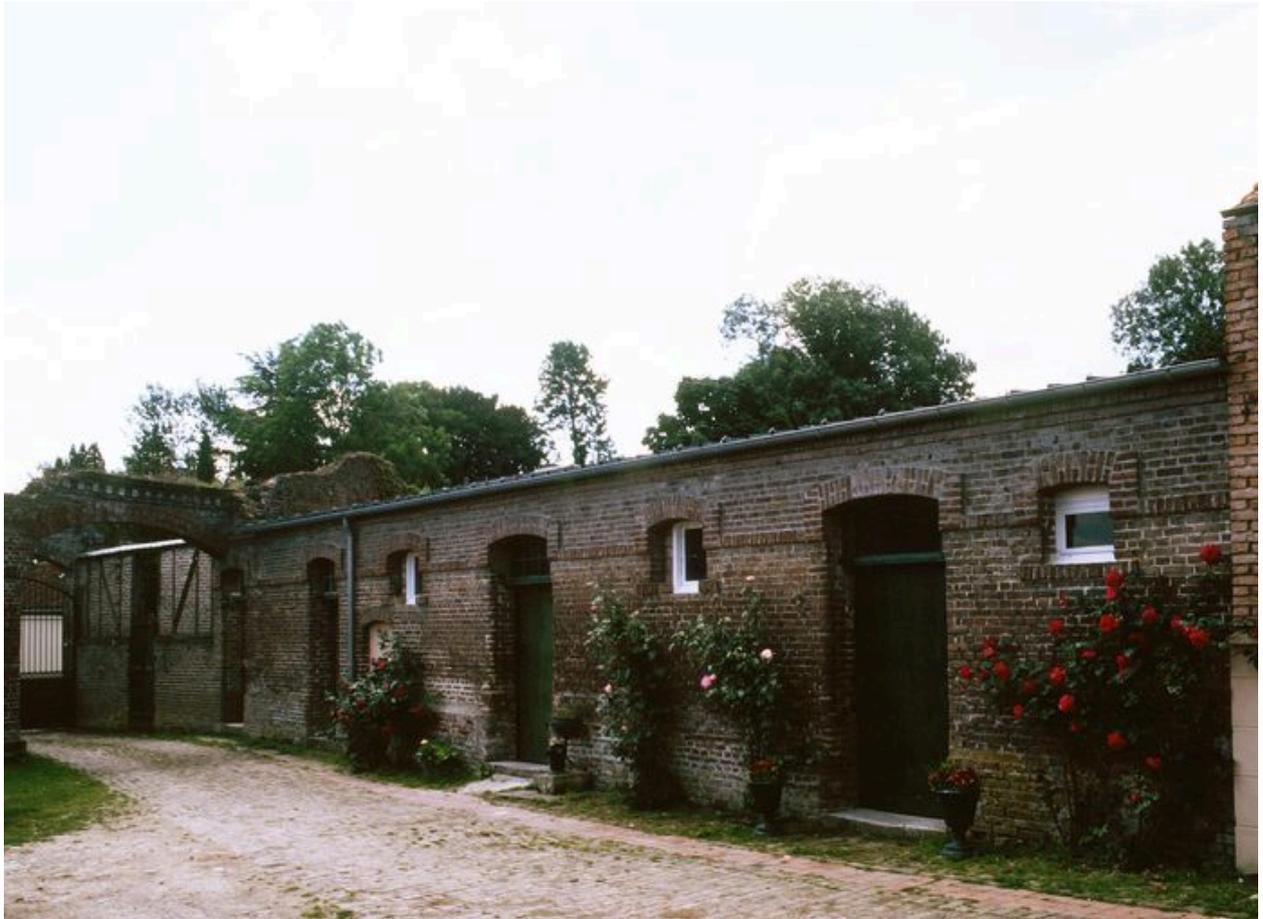
IVR22_20098000199XA

Ancienne étable.

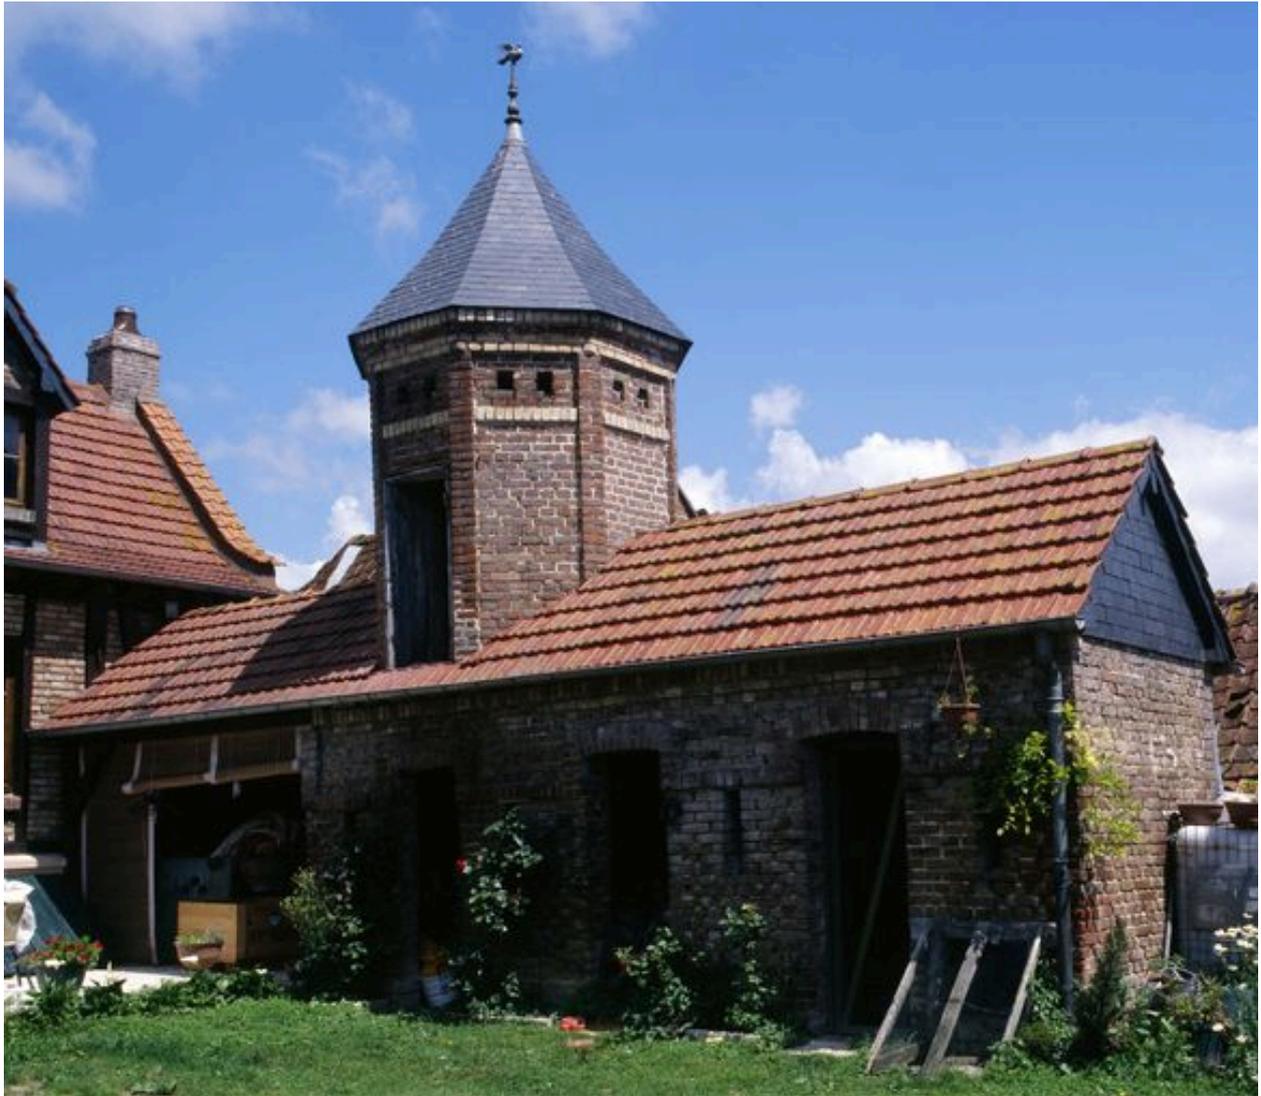
IVR22_20098000197XA

Colombier flanqué.
