Hauts-de-France, Somme
Port-le-Grand
8 rue du Presbytère

Ancienne ferme (ancien château) à Port-le-Grand

Numéro de dossier : IA80007730
Date de l'enquête initiale : 2004
Date(s) de rédaction : 2004
Cadre de l'étude : inventaire préliminaire arrière-pays maritime picard
Degré d'étude : étudié

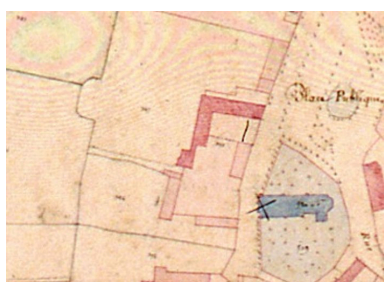
Vue détaillée du plan de la ferme en 1832 sur le cadastre napoléonien.
Phot. Monnehay-Vulliet Marie-Laure
IVR22_20068005672XAB

Vue détaillée du plan de la ferme en 1832 sur le cadastre napoléonien.

Une ferme figure sur le cadastre napoléonien et il semble que les bâtiments qui subsistent aujourd'hui aient été construits au 18^e siècle. La partie habitable (datée de 1787) occupait déjà en 1828 le nord et l'ouest de la cour alors que les dépendances étaient distribuées sur les trois côtés ouest, sud et est de la propriété. Un quatrième élément se situait au nord, longeant la voie de circulation. Mis à part le bâtiment situé à l'ouest, dans le prolongement du logis, tous ces éléments sont encore en place aujourd'hui. L'habitation n'a pas été modifiée.

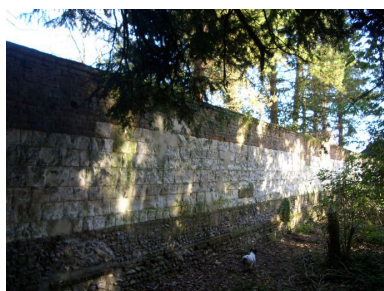
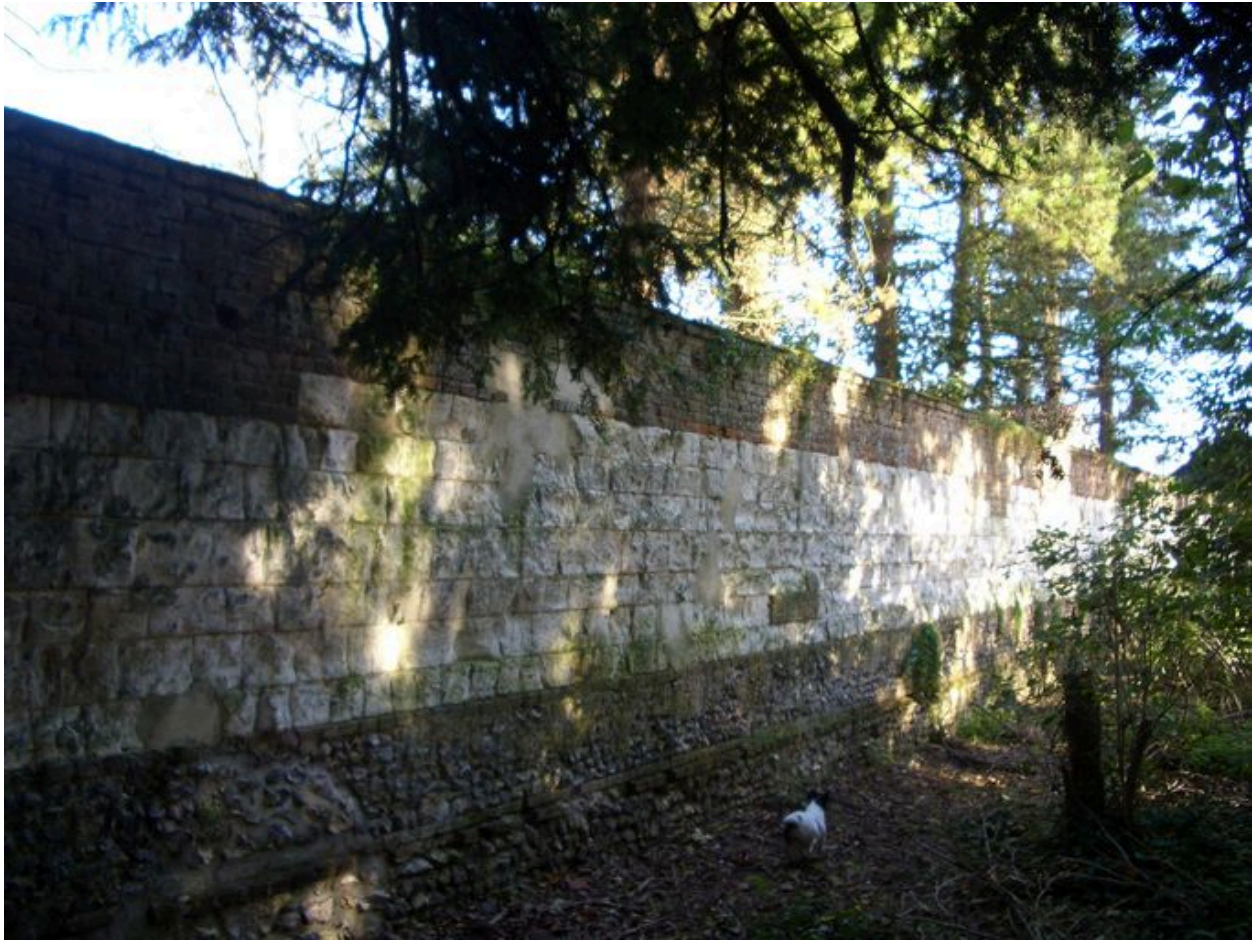
Vue du mur de clôture
au nord de la propriété.
Phot. Inès Guérin
IVR22_20068005528NUCA

Vue du mur de clôture au nord de la propriété.

La propriété occupe le centre du village, face à la place publique. Elle est entourée d'un mur alliant la brique et la pierre de taille en lits alternés. Le mur nord est composé de couches successives de blocage de silex, de pierre de taille et de brique. La propriété est accessible par trois entrées : l'une au sud, la deuxième à l'est et l'autre au nord. Au sud et au nord, les entrées disposent de deux piliers en pierre de taille et brique soutenant un portail en bois à deux vantaux et une porte piétonne avec ferrures anciennes ; l'entrée nord est pourvue d'un corps de passage en ardoise. La deuxième est composée d'un portail en fer donnant directement dans la cour. Le logis est composé au nord d'une maçonnerie de brique. Long de cinq travées, il dispose d'un rez-de-chaussée augmenté d'un comble à surcroît qui reçoit le jour par des lucarnes situées dans l'exact prolongement des ouvertures du premier niveau. Le toit à longs pans brisés et croupes est en ardoise. Dans son prolongement à l'est, se trouve une petite resserre, percée en façade d'une large porte à doubles vantaux et arc à anse de panier, dont la clé en pierre de taille porte la date de 1787, ainsi que d'une deuxième porte moins large à arc segmentaire et clé en pierre de taille. Les ferrures permettent également de dater le bâtiment. Le décor est essentiellement concentré

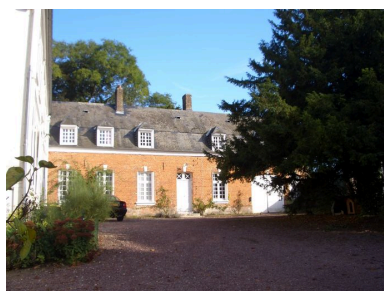
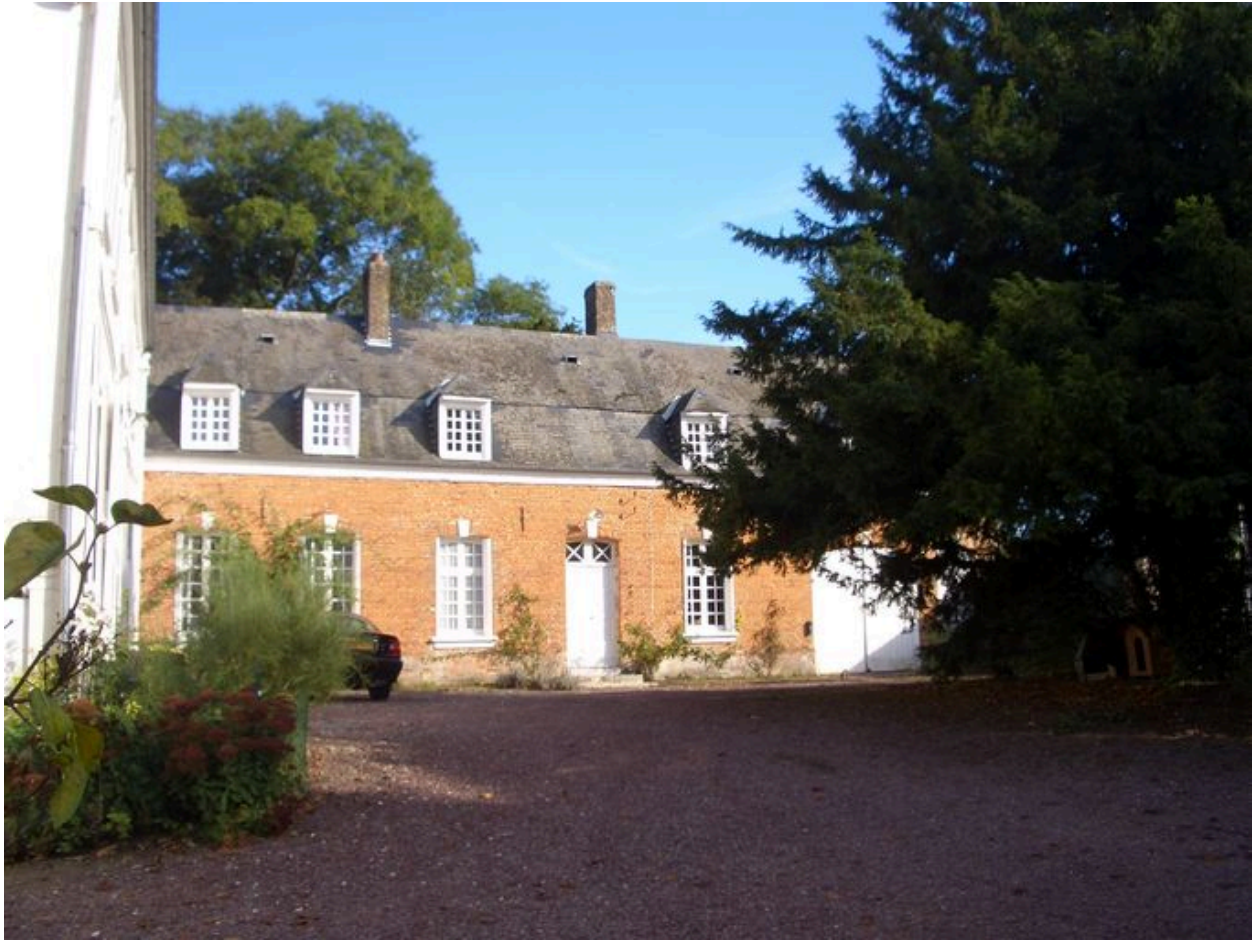
Vue des dépendances du 18e
siècle au nord de la cour.
Phot. Inès Guérin
IVR22_20068005531NUCA

Vue des dépendances du 18e siècle au nord de la cour.

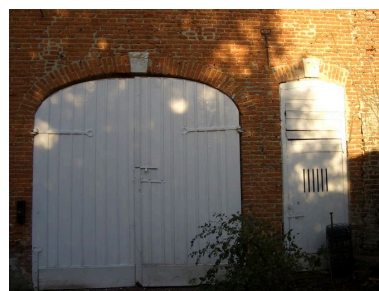
Vue détaillée des portes de la remise
dans les dépendances 18e siècle.
Phot. Inès Guérin
IVR22_20068005533NUCA

Vue détaillée des portes de la remise dans les dépendances 18e siècle.

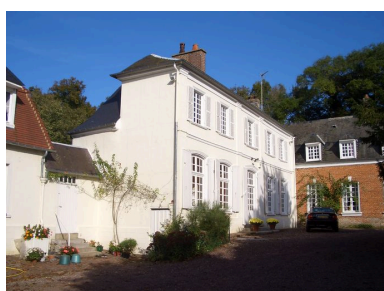
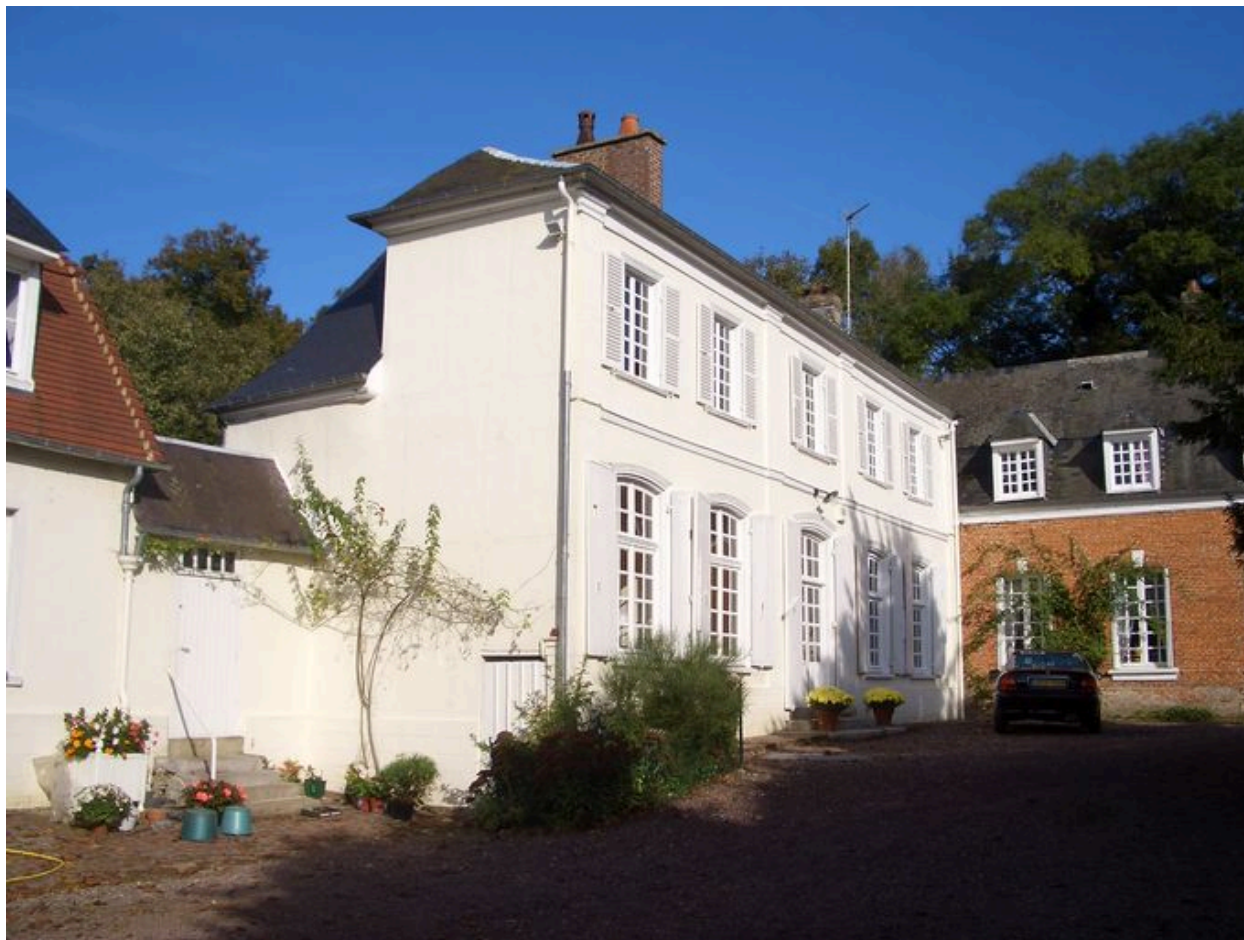
Vue du logis.
Phot. Inès Guérin
IVR22_20068005536NUCA

Vue du logis.

à la corniche moulurée. Cette partie de l'habitation dispose encore de son intérieur d'origine avec décor de boiseries et panneaux peints. Les ferrures sont également d'origine. Toutes les pièces bénéficient d'une cheminée et d'une alcôve. Au nord, à ce bâtiment répond un autre élément qui reprend les mêmes dispositions architecturales mais dans des proportions réduites. Le mur pignon sur rue bénéficie également d'une maçonnerie alternée de pierre de taille et de brique. Les murs gouttereaux sont en torchis et pans de bois. Le pignon sur cour est découvert. Le toit à longs pans et croupe en ardoise abrite un comble : ce dernier est ajouré d'une gerbière pour le stockage des récoltes. Il s'agit donc bien d'un petit bâtiment agricole. A l'ouest, la partie habitation en retour d'équerre de la première est composée d'une ossature en pans de bois hourdée au torchis, recouverte d'un enduit qui a permis le dessin de modénature. Ce corps de cinq travées de long en rez-de-chaussée dispose d'un étage carré plus bas que le premier niveau. Les fenêtres hautes du rez-de-chaussée sont à arc segmentaire mouluré. La porte centrale est flanquée de part et d'autre de pilastres saillants, également disposés aux angles du bâtiment. La façade secondaire bénéficie d'une disposition différente puisque les trois travées centrales sont augmentées d'un surcroît, contrairement aux extrémités en rez-de-chaussée surmontées chacune d'une lucarne. Les contrevents sont en chêne. La cave est accessible depuis une porte percée dans le pignon sud. Un troisième élément complète le logis. Il s'agit d'un petit bâtiment de plan carré en torchis et pans de bois. La cave est accessible depuis l'extérieur. Le mur pignon découvert au sud, est en brique. Le toit à longs pans brisés et croupe est en tuile. Il abrite un comble à surcroît ajouré de deux lucarnes. Entièrement en brique, la grange et les écuries sont au sud de la propriété. Le mur pignon sur rue est percé d'une fenêtre permettant l'engrangement. La cidrerie occupe la partie occidentale de la cour, le long de la rue. Il s'agit d'un petit bâtiment en brique couvert d'un toit à longs pans en ardoise.

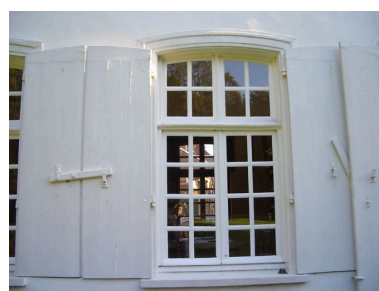
Vue détaillée des contrevents.
Phot. Inès Guérin
IVR22_20068005538NUCA

Vue détaillée des contrevents.

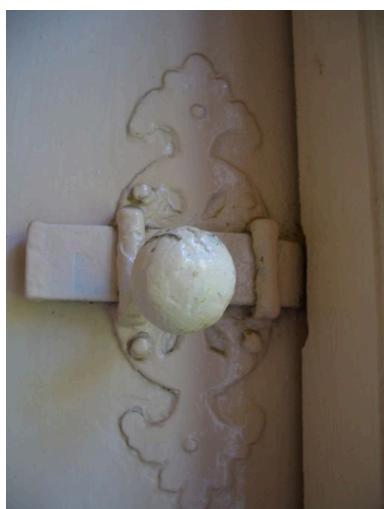
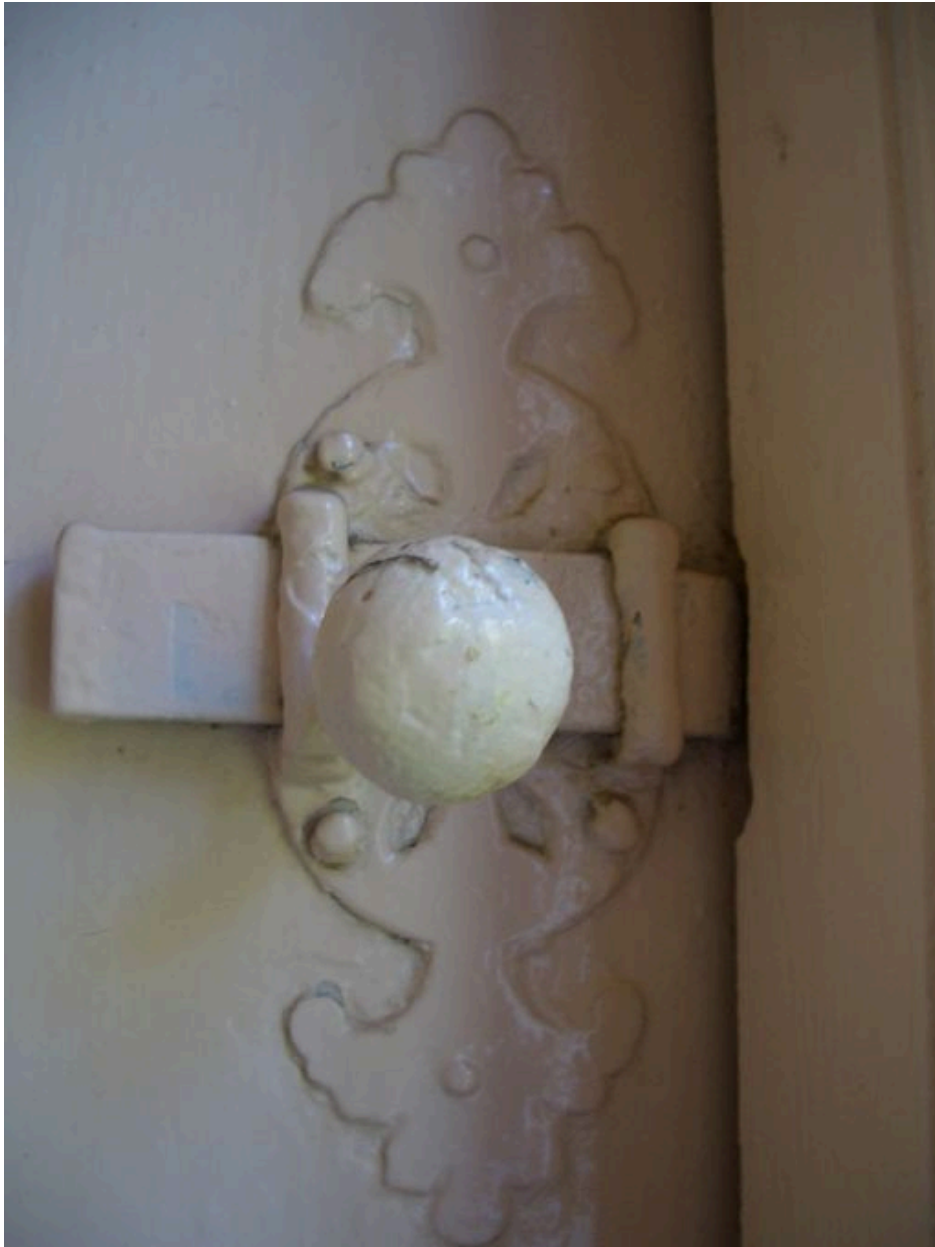
Vue détaillée d'un loquet du logis.
Phot. Inès Guérin
IVR22_20068005539NUCA

Vue détaillée d'un loquet du logis.

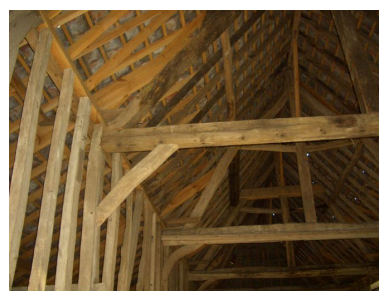
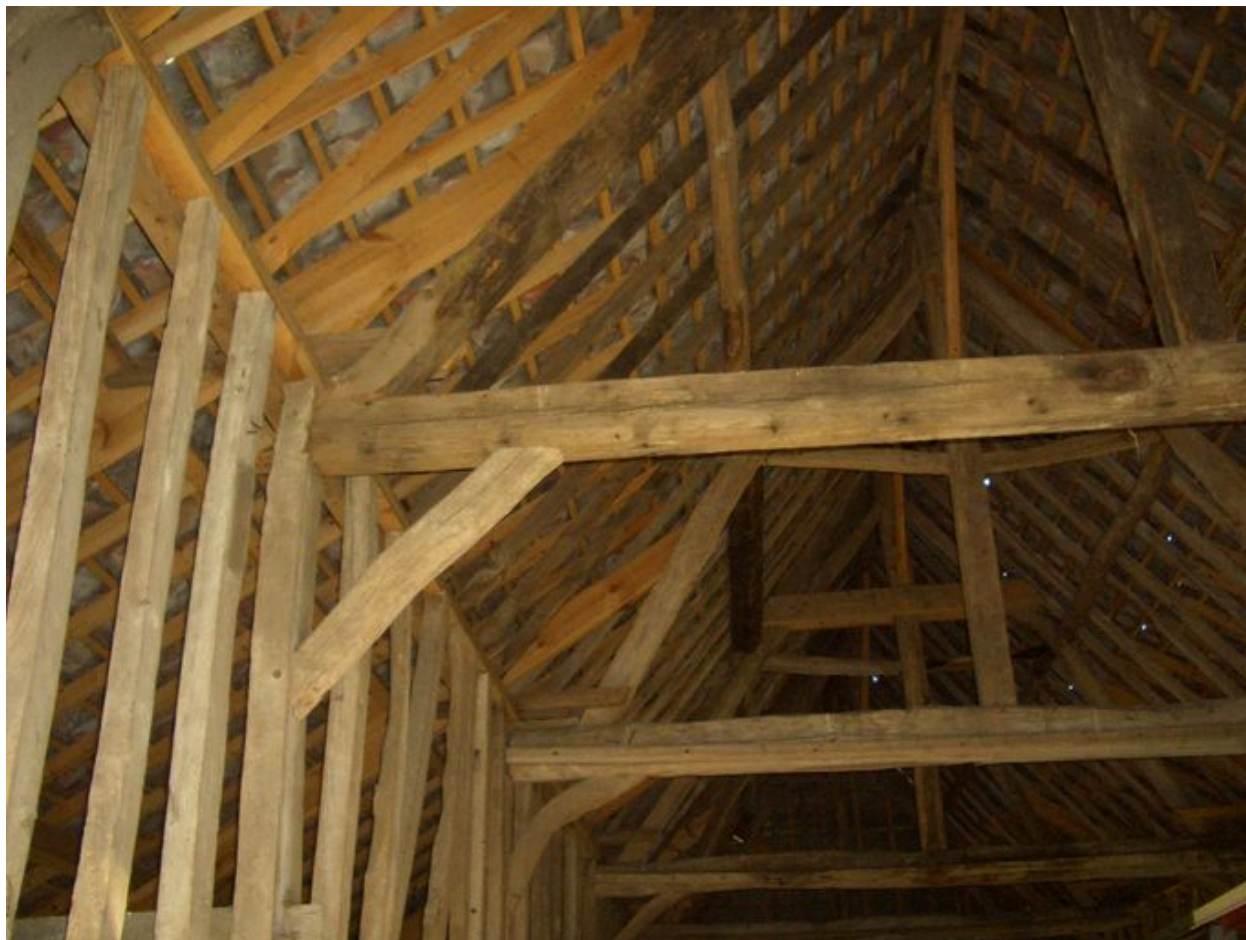
Vue partielle de sa charpente.
Phot. Inès Guérin
IVR22_20068005542NUCA

Vue partielle de sa charpente.
