Hauts-de-France, Somme
Port-le-Grand
8 rue du Presbytère

Ancienne ferme (ancien château) à Port-le-Grand

Numéro de dossier : IA80007730
Date de l'enquête initiale : 2004
Date(s) de rédaction : 2004
Cadre de l'étude : inventaire préliminaire arrière-pays maritime picard
Degré d'étude : étudié

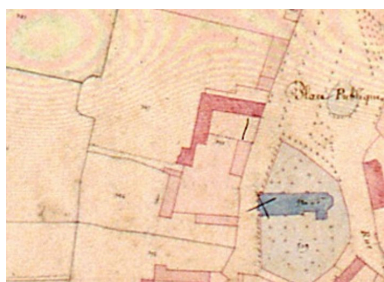
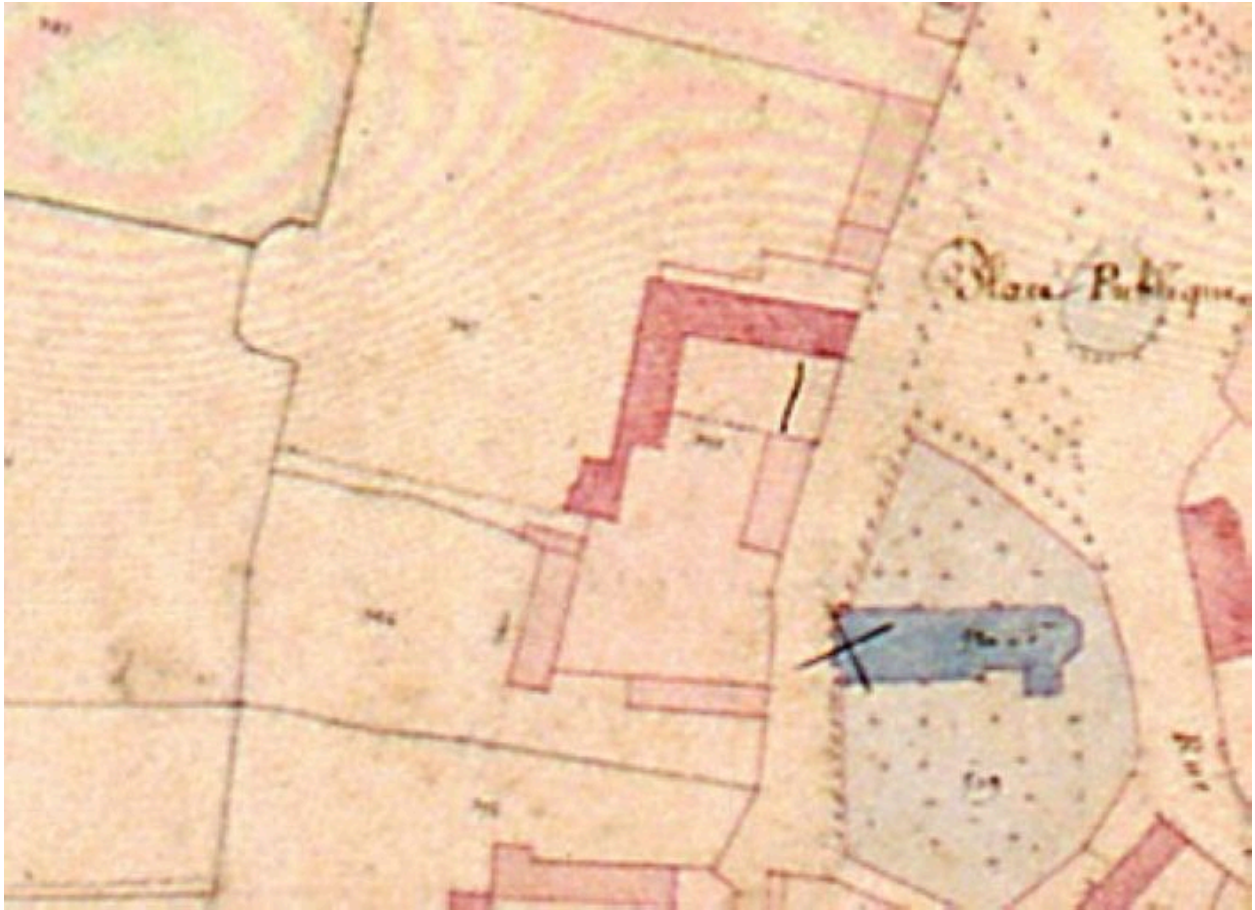
Vue détaillée du plan de la ferme en 1832 sur le cadastre napoléonien.
Phot. Monnehay-Vulliet Marie-Laure
IVR22_20068005672XAB

Vue détaillée du plan de la ferme en 1832 sur le cadastre napoléonien.

Une ferme figure sur le cadastre napoléonien et il semble que les bâtiments qui subsistent aujourd'hui aient été construits au 18^e siècle. La partie habitable (datée de 1787) occupait déjà en 1828 le nord et l'ouest de la cour alors que les dépendances étaient distribuées sur les trois côtés ouest, sud et est de la propriété. Un quatrième élément se situait au nord, longeant la voie de circulation. Mis à part le bâtiment situé à l'ouest, dans le prolongement du logis, tous ces éléments sont encore en place aujourd'hui. L'habitation n'a pas été modifiée.

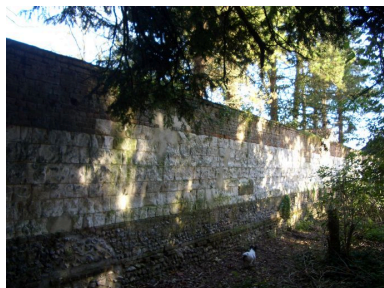
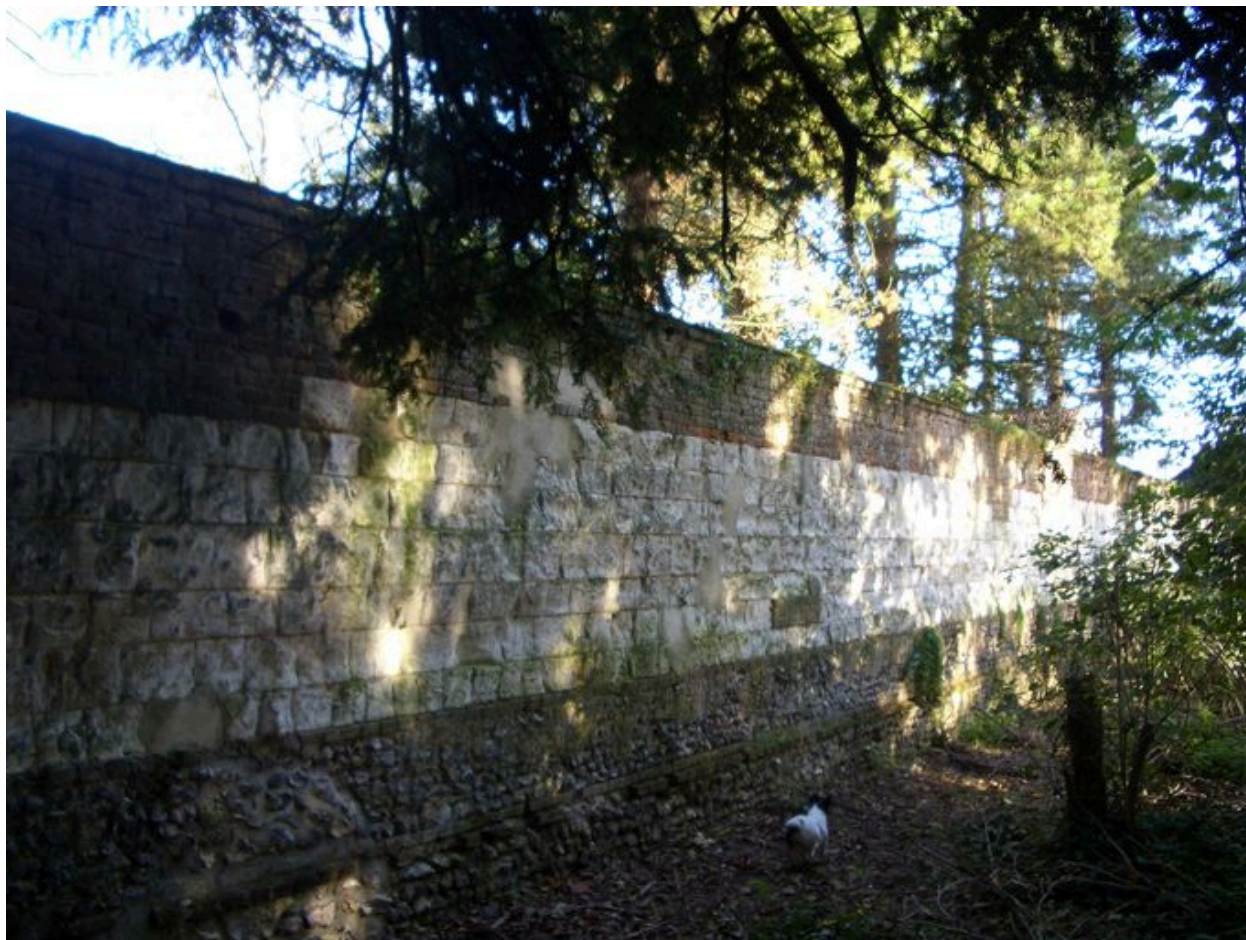
Vue du mur de clôture
au nord de la propriété.
Phot. Inès Guérin
IVR22_20068005528NUCA

Vue du mur de clôture au nord de la propriété.

La propriété occupe le centre du village, face à la place publique. Elle est entourée d'un mur alliant la brique et la pierre de taille en lits alternés. Le mur nord est composé de couches successives de blocage de silex, de pierre de taille et de brique. La propriété est accessible par trois entrées : l'une au sud, la deuxième à l'est et l'autre au nord. Au sud et au nord, les entrées disposent de deux piliers en pierre de taille et brique soutenant un portail en bois à deux vantaux et une porte piétonne avec ferrures anciennes ; l'entrée nord est pourvue d'un corps de passage en ardoise. La deuxième est composée d'un portail en fer donnant directement dans la cour. Le logis est composé au nord d'une maçonnerie de brique. Long de cinq travées, il dispose d'un rez-de-chaussée augmenté d'un comble à surcroît qui reçoit le jour par des lucarnes situées dans l'exact prolongement des ouvertures du premier niveau. Le toit à longs pans brisés et croupes est en ardoise. Dans son prolongement à l'est, se trouve une petite resserre, percée en façade d'une large porte à doubles vantaux et arc à anse de panier, dont la clé en pierre de taille porte la date de 1787, ainsi que d'une deuxième porte moins large à arc segmentaire et clé en pierre de taille. Les ferrures permettent également de dater le bâtiment. Le décor est essentiellement concentré

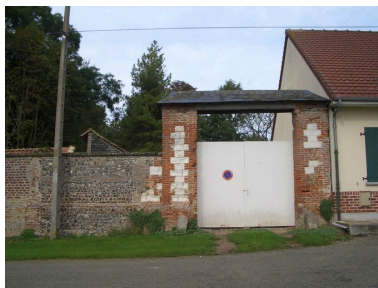
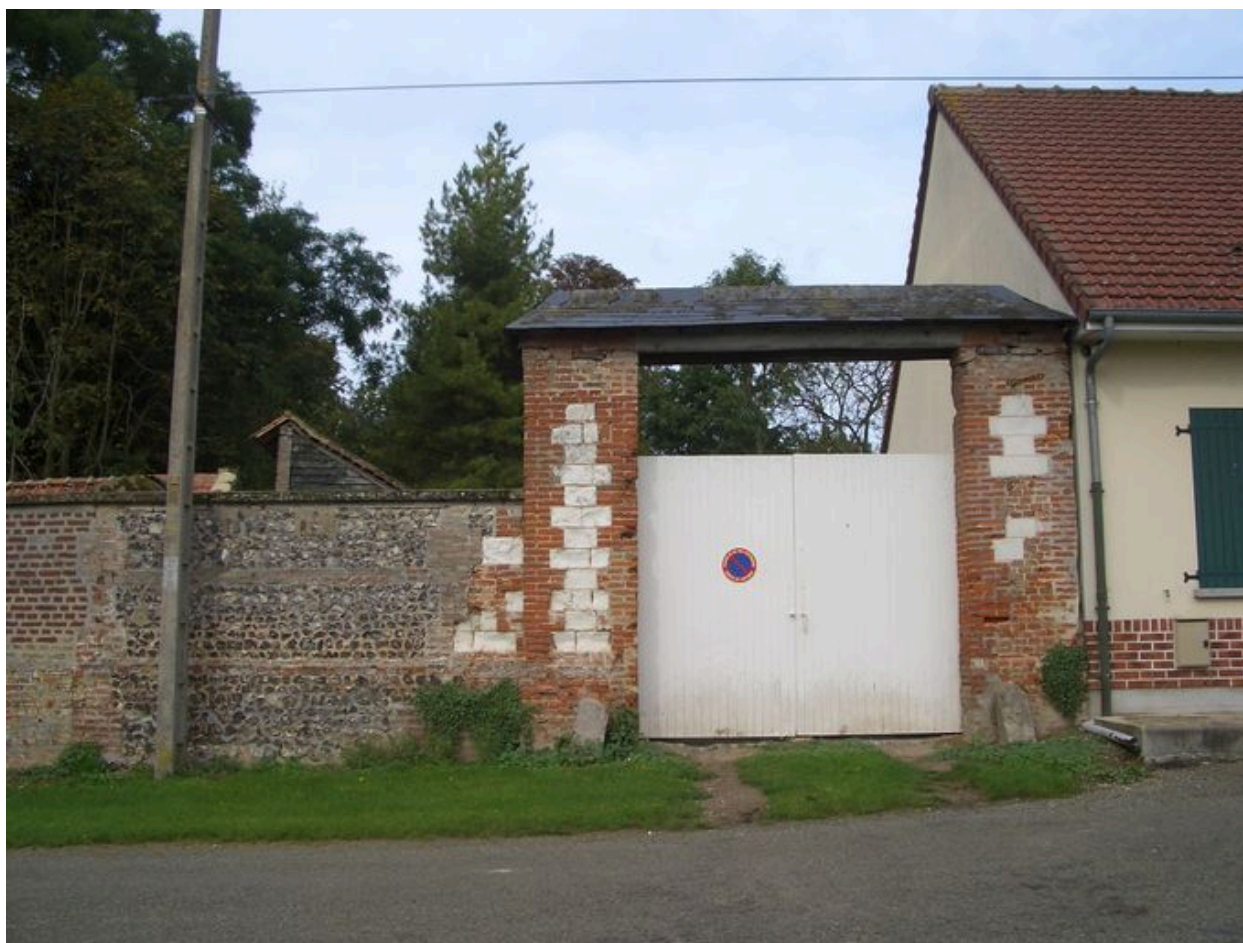
Vue de l'entrée située au nord.
Phot. Inès Guérin
IVR22_20068005529NUCA

Vue de l'entrée située au nord.

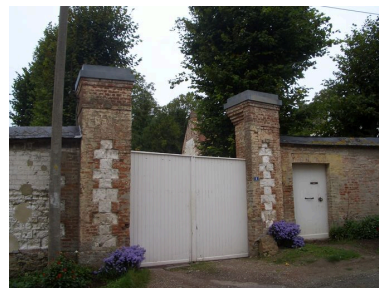
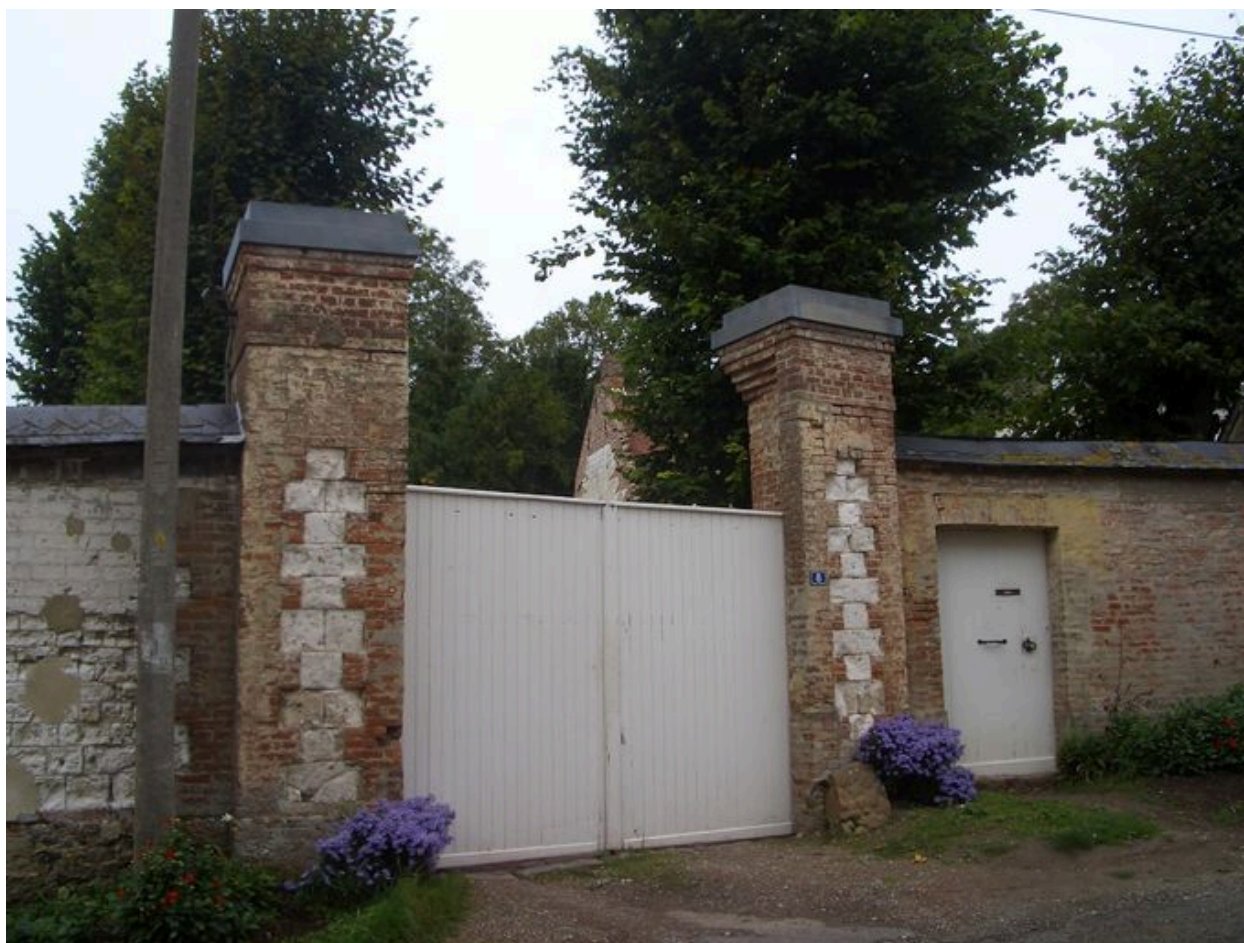
Vue de l'entrée sud.
Phot. Inès Guérin
IVR22_20068005530NUCA

Vue de l'entrée sud.

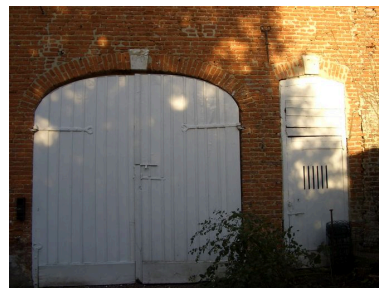
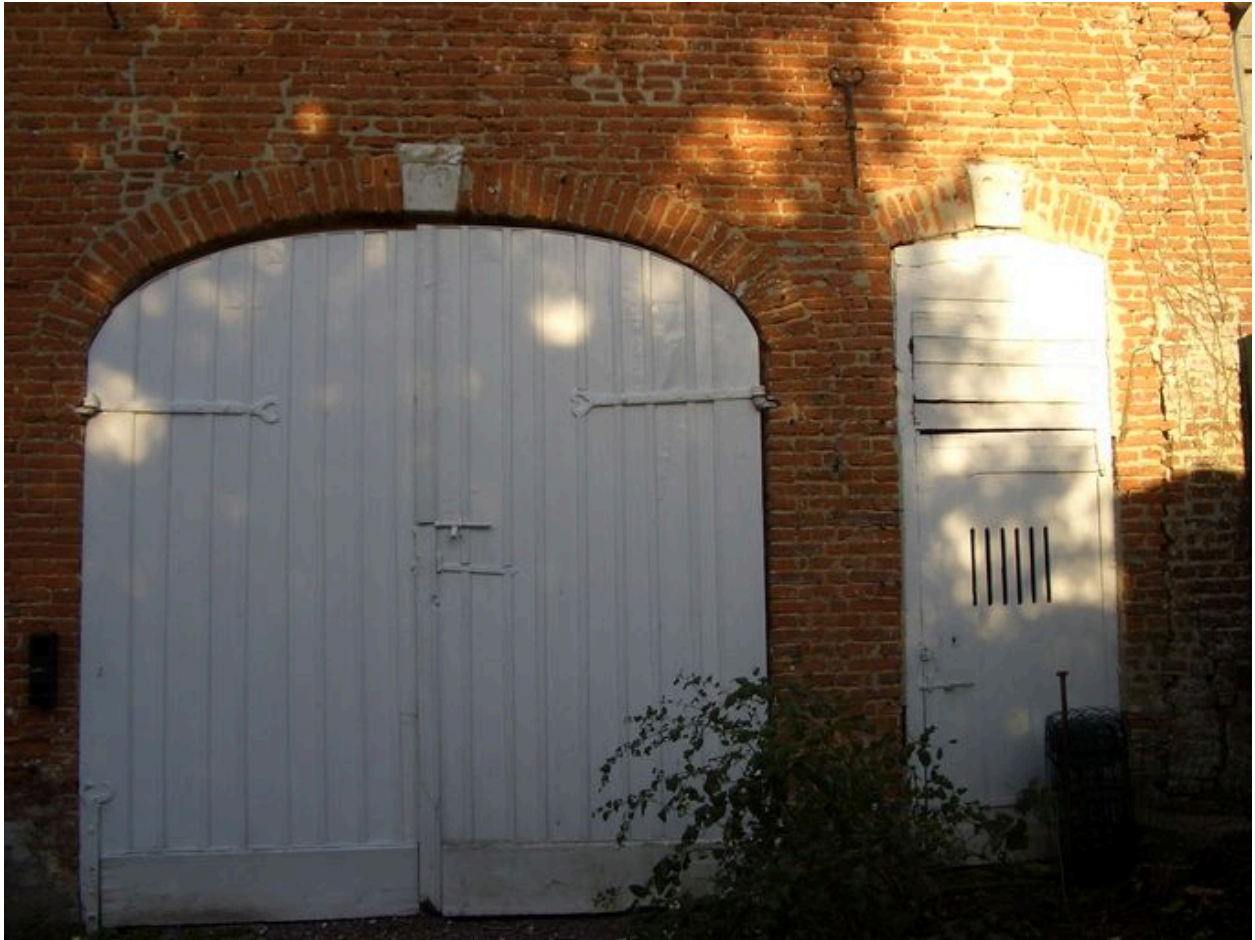
Vue détaillée des portes de la remise
dans les dépendances 18e siècle.
Phot. Inès Guérin
IVR22_20068005533NUCA

Vue détaillée des portes de la remise dans les dépendances 18e siècle.

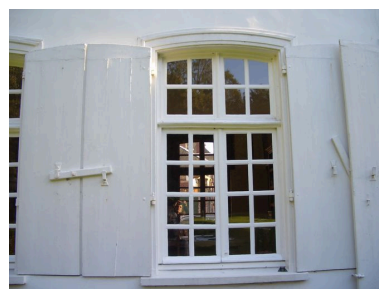
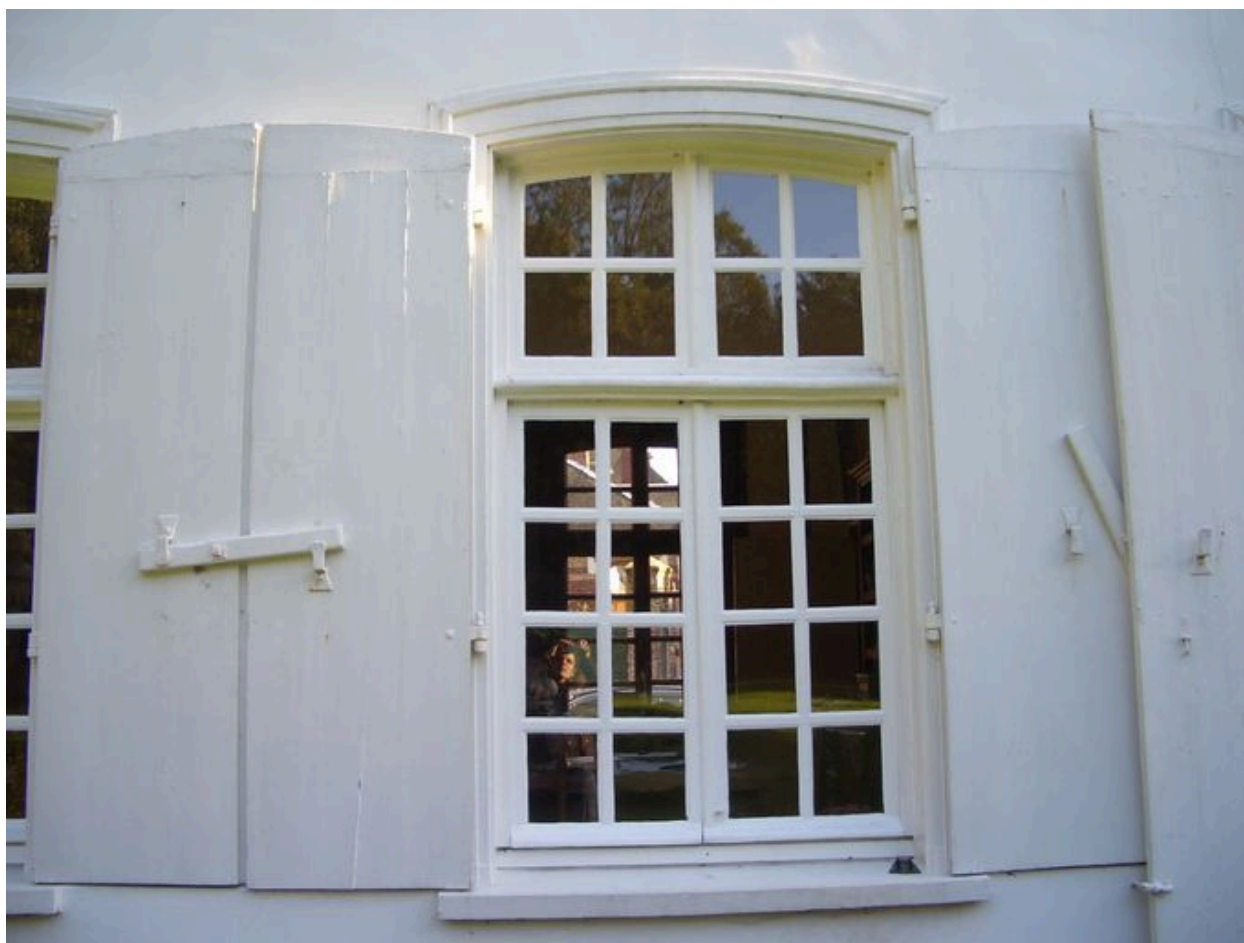
Vue détaillée des contrevents.
Phot. Inès Guérin
IVR22_20068005538NUCA

Vue détaillée des contrevents.

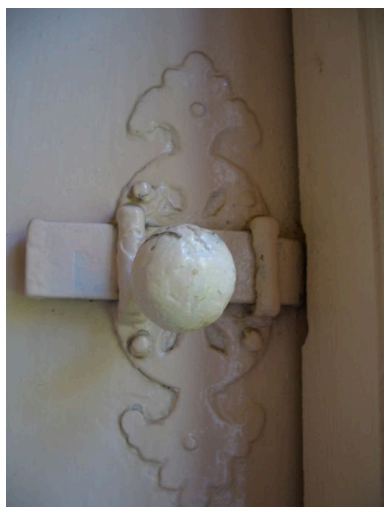
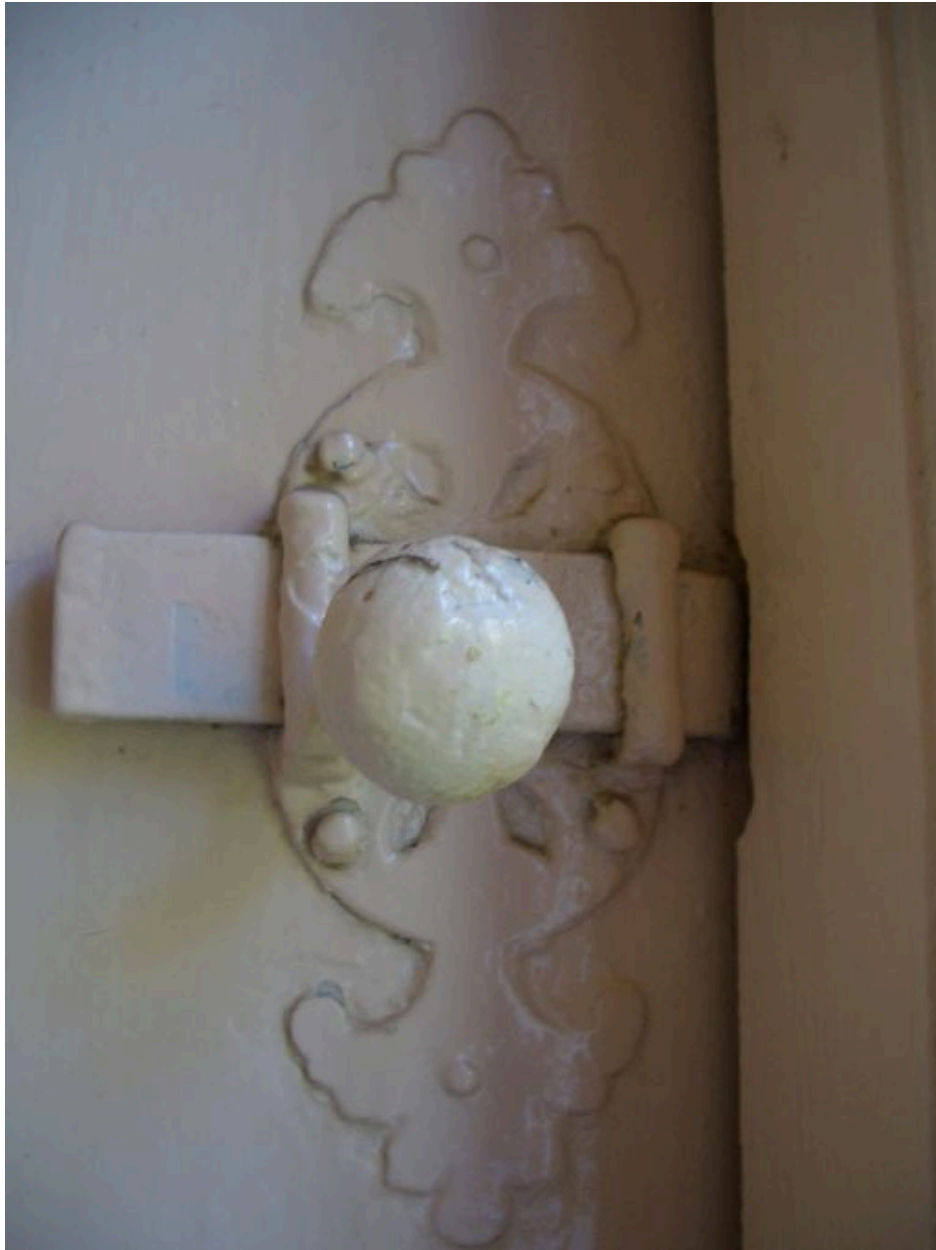
Vue détaillée d'un loquet du logis.
Phot. Inès Guérin
IVR22_20068005539NUCA

Vue détaillée d'un loquet du logis.

à la corniche moulurée. Cette partie de l'habitation dispose encore de son intérieur d'origine avec décor de boiseries et panneaux peints. Les ferrures sont également d'origine. Toutes les pièces bénéficient d'une cheminée et d'une alcôve. Au nord, à ce bâtiment répond un autre élément qui reprend les mêmes dispositions architecturales mais dans des proportions réduites. Le mur pignon sur rue bénéficie également d'une maçonnerie alternée de pierre de taille et de brique. Les murs gouttereaux sont en torchis et pans de bois. Le pignon sur cour est découvert. Le toit à longs pans et croupe en ardoise abrite un comble : ce dernier est ajouré d'une gerbière pour le stockage des récoltes. Il s'agit donc bien d'un petit bâtiment agricole. A l'ouest, la partie habitation en retour d'équerre de la première est composée d'une ossature en pans de bois hourdée au torchis, recouverte d'un enduit qui a permis le dessin de modénature. Ce corps de cinq travées de long en rez-de-chaussée dispose d'un étage carré plus bas que le premier niveau. Les fenêtres hautes du rez-de-chaussée sont à arc segmentaire mouluré. La porte centrale est flanquée de part et d'autre de pilastres saillants, également disposés aux angles du bâtiment. La façade secondaire bénéficie d'une disposition différente puisque les trois travées centrales sont augmentées d'un surcroît, contrairement aux extrémités en rez-de-chaussée surmontées chacune d'une lucarne. Les contrevents sont en chêne. La cave est accessible depuis une porte percée dans le pignon sud. Un troisième élément complète le logis. Il s'agit d'un petit bâtiment de plan carré en torchis et pans de bois. La cave est accessible depuis l'extérieur. Le mur pignon découvert au sud, est en brique. Le toit à longs pans brisés et croupe est en tuile. Il abrite un comble à surcroît ajouré de deux lucarnes. Entièrement en brique, la grange et les écuries sont au sud de la propriété. Le mur pignon sur rue est percé d'une fenêtre permettant l'engrangement. La cidrerie occupe la partie occidentale de la cour, le long de la rue. Il s'agit d'un petit bâtiment en brique couvert d'un toit à longs pans en ardoise.

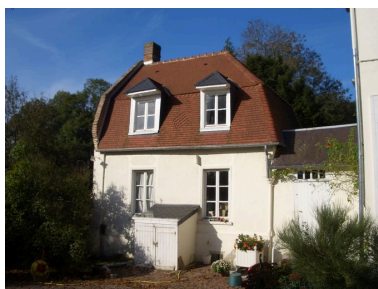
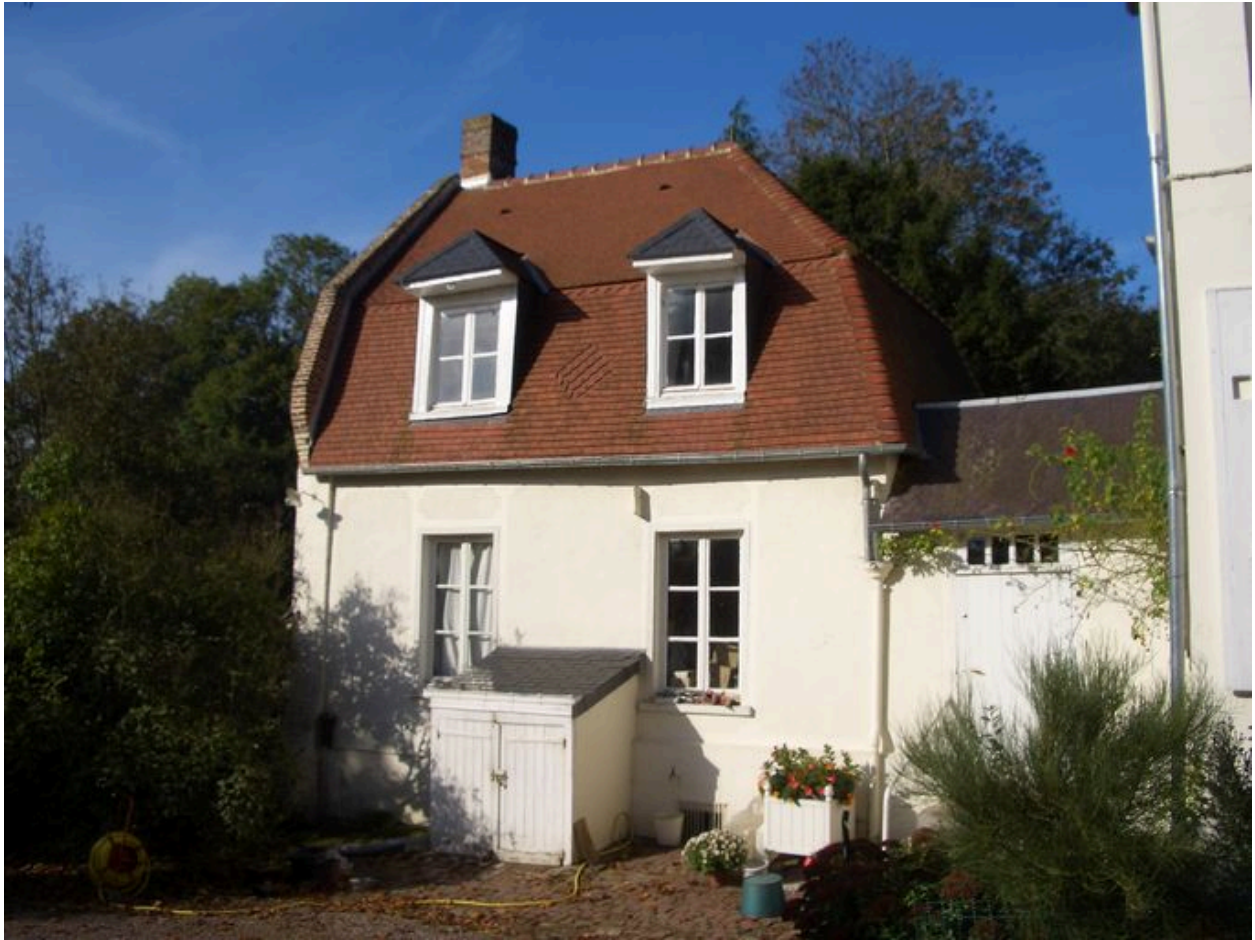
Vue du petit logis au sud.
Phot. Inès Guérin
IVR22_20068005540NUCA

Vue du petit logis au sud.

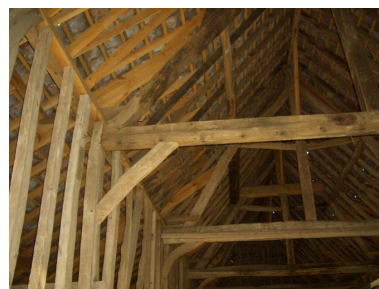
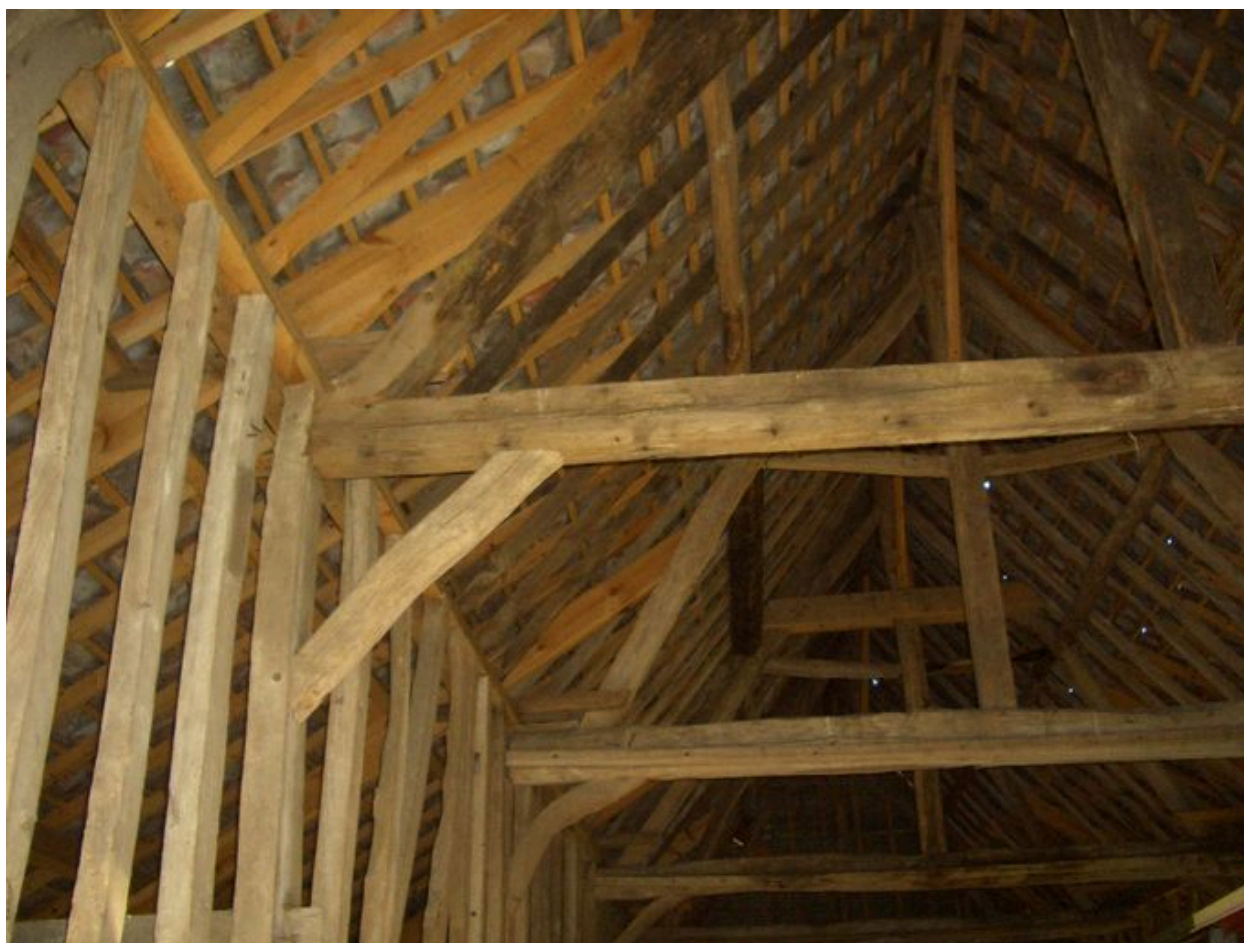
Vue partielle de sa charpente.
Phot. Inès Guérin
IVR22_20068005542NUCA

Vue partielle de sa charpente.
