Hauts-de-France, Somme
Bouchon
5 rue du Calvaire

Ferme

Numéro de dossier : IA80009769
Date de l'enquête initiale : 2009
Date(s) de rédaction : 2009
Cadre de l'étude : inventaire topographique Val-de-Nièvre
Degré d'étude : étudié

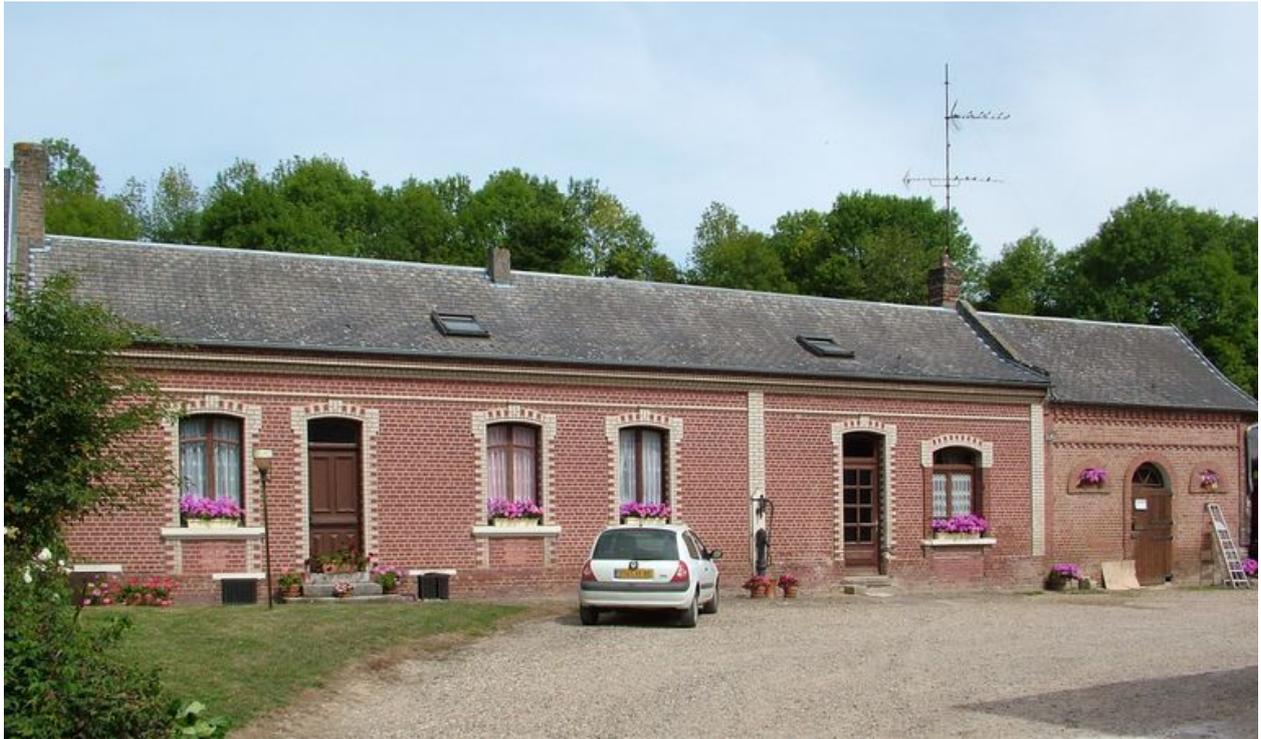
IVR22_20098005292NUCA

Vue du logis et de l'étable.

Le logis établi en fond de cour est en rez-de-chaussée. Les deux pignons découverts encadrent un toit à égout retroussé. La façade est en brique rouge, et les encadrements des baies en brique grise. La petite étable qui lui fait suite est en brique rouge, avec bandeau et corniche moulurés. La grange en fond de cour est essentée de planches. Le toit à longs pans et croupe est en ardoise.

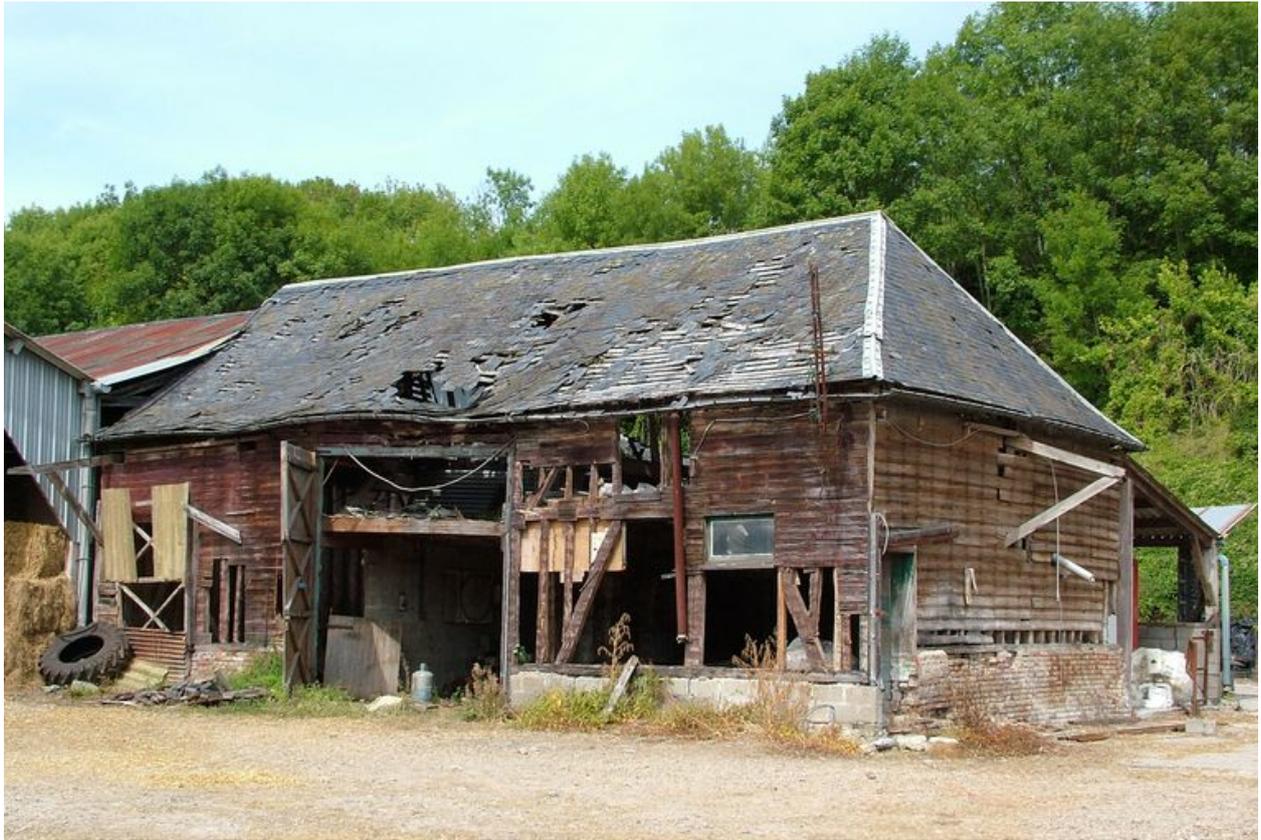
IVR22_20098005293NUCA

Vue de la grange en fond de cour en essentage de planches.
